## INFORME FINAL DE CONSERVACIÓN Y RESTAURACIÓN “TERRACOTA DE SAN MATEO” POR ISIDRO CARNICERO

**Nº de informe de restauración:** 462

**Título:** SAN MATEO

**Restauración realizada por:** Ángeles Solís

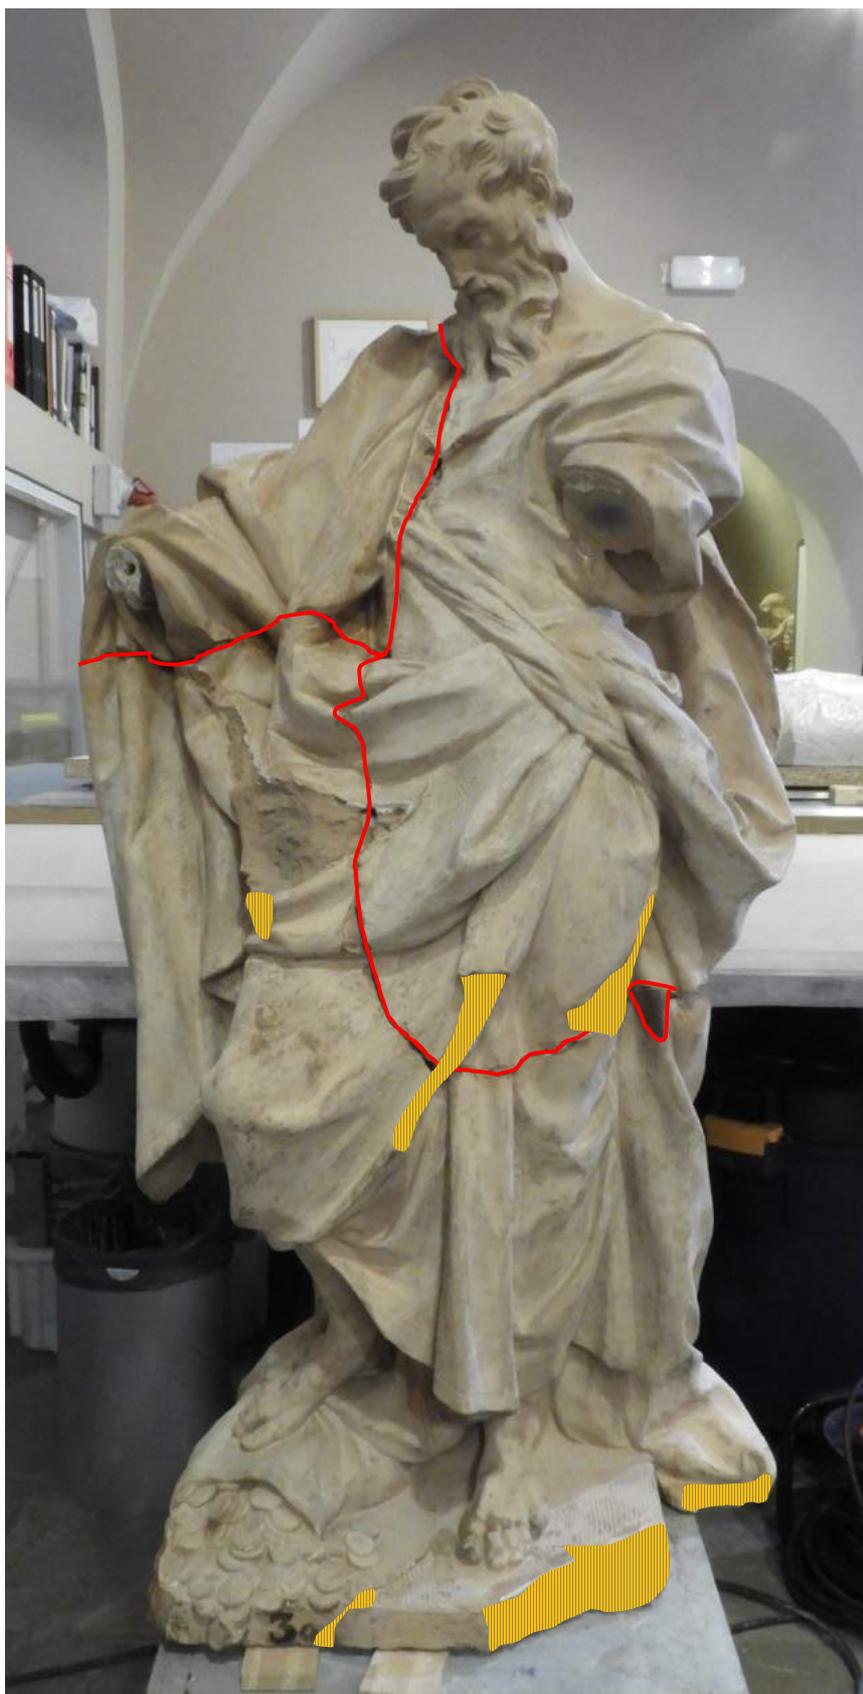
La pieza se encuentra muy fragmentada, posiblemente accidentalmente por una caída. Está dividido en 5 fragmentos grandes y pequeños fragmentos procedentes de los pliegues.

Ha sufrido pérdidas volumétricas en la base (lateral derecho e izquierdo), donde se apreciaban restos de yeso con cola animal añadida, utilizado posiblemente para unirlo con la pieza faltante. Al igual que pérdidas en toda la zona perimetral de las fracturas.

- Fragmentos
- Pérdidas volumétricas

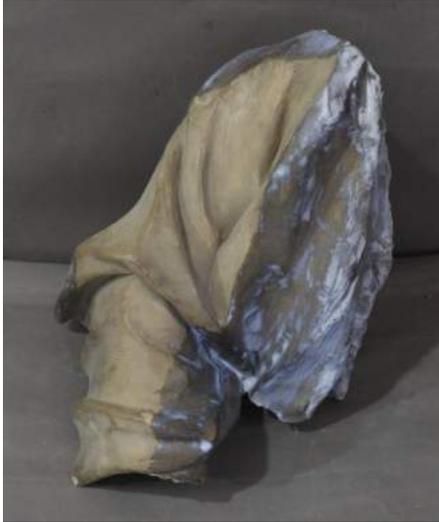
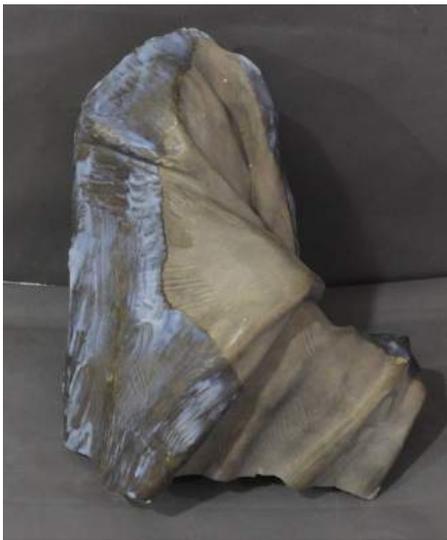
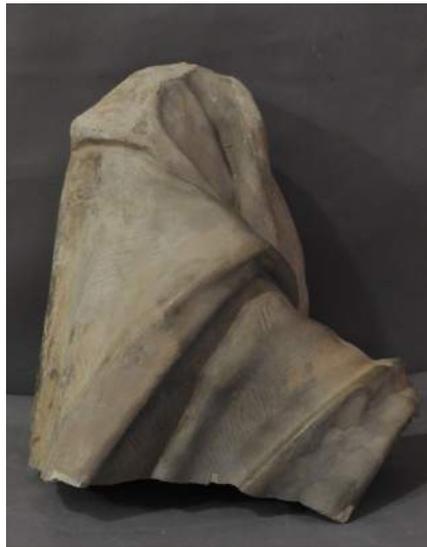
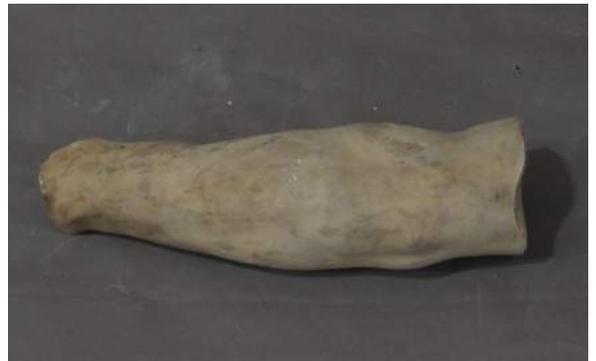
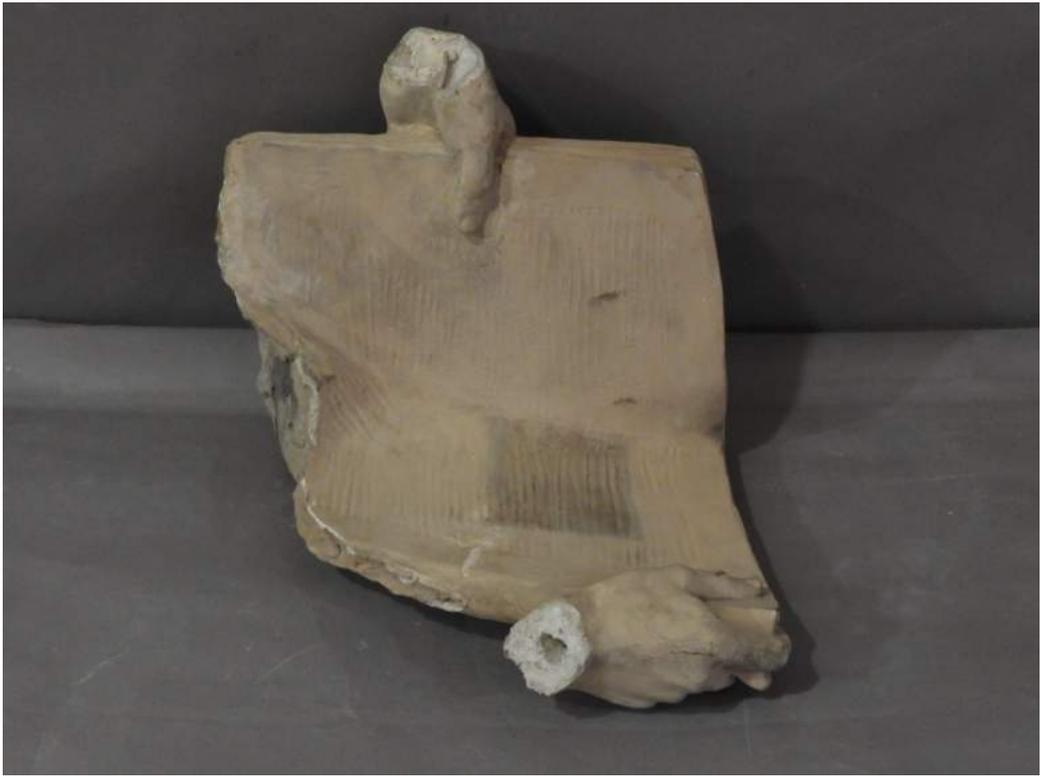
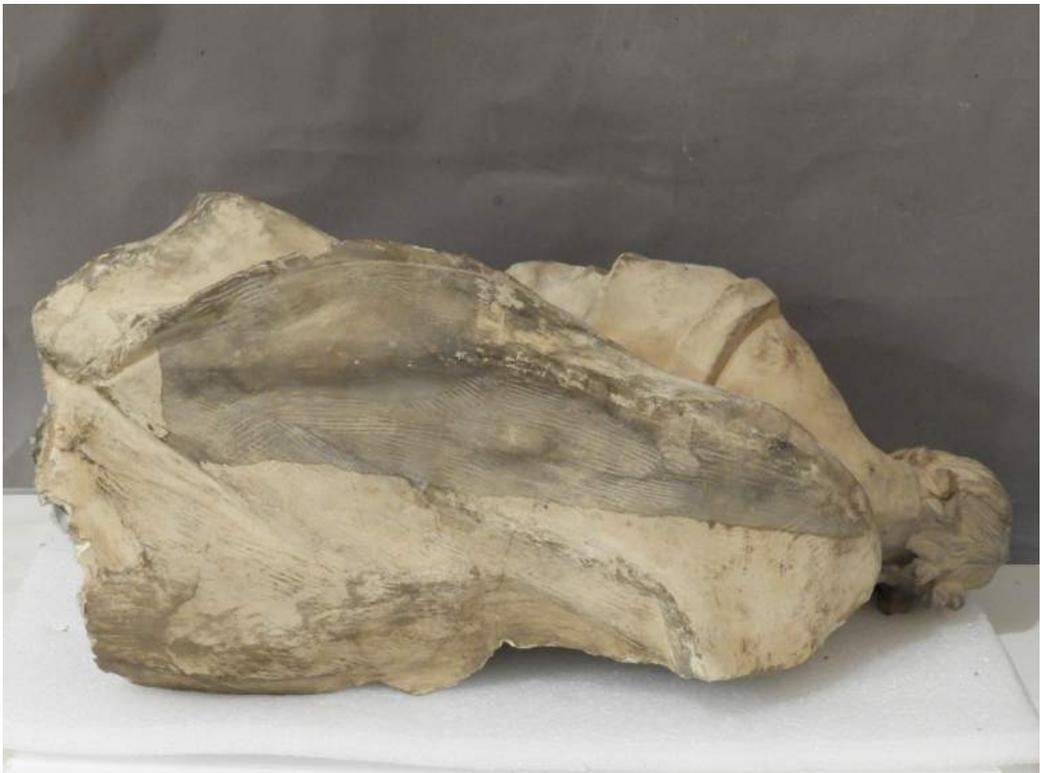
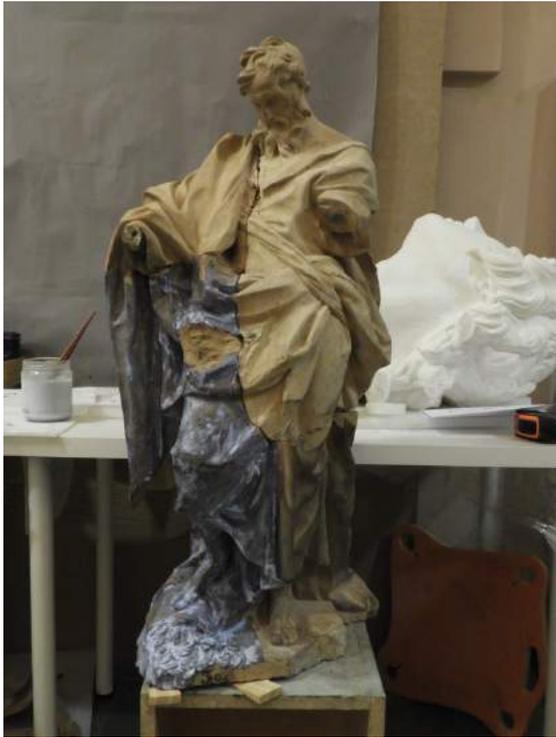
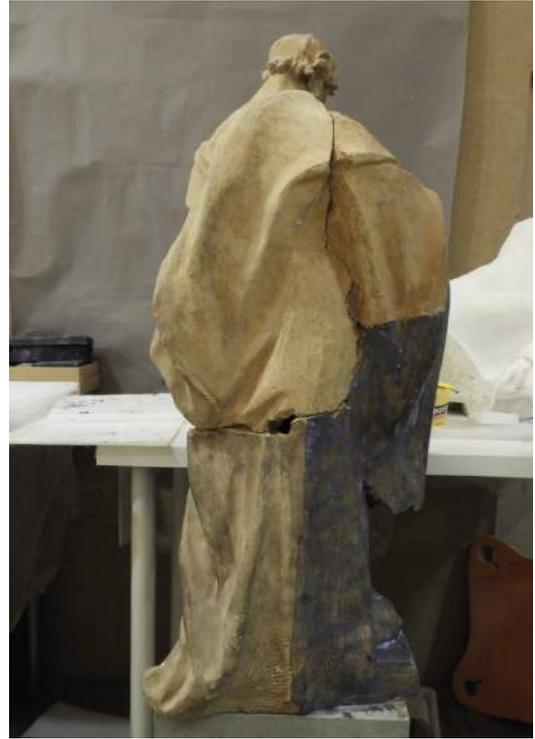
- FASE DE LIMPIEZA

Presenta una gruesa capa de suciedad superficial provocada por la contaminación ambiental, en muchos casos producidos por las calefacciones de carbón y por el uso como estudio en los talleres de la academia. Es muy insistente (parece carbón) en los salientes del modelado.

Mostraba grandes depósitos, sobre todo en el interior y depositado sobre los entrantes del modelado, de detritus (polvo, restos de materia procedentes de los almacenes e incluso del propio material de la pieza debido a sus fracturas).

- Documentación fotográfica e informe escrito del proceso de restauración.
- Limpieza mecánica del polvo en superficie mediante brochas suaves y aspiración controlada.

- Limpieza química para la eliminación de la suciedad de origen graso mediante Anjusil® aplicado en varias capas. Una vez reblandecida la capa de suciedad se fue eliminando cuidadosamente con hisopos embebidos en una solución gelificada a base de Agua + Ácido Cítrico + Tritón X-100 + Metilcelulosa y neutralizado con Shellsol D-40.

- Eliminación del yeso que conservaba tanto en el interior como en las caras de fragmentos perdidos. Este proceso se realizó utilizando agua caliente y después eliminado mecánicamente con material quirúrgico.

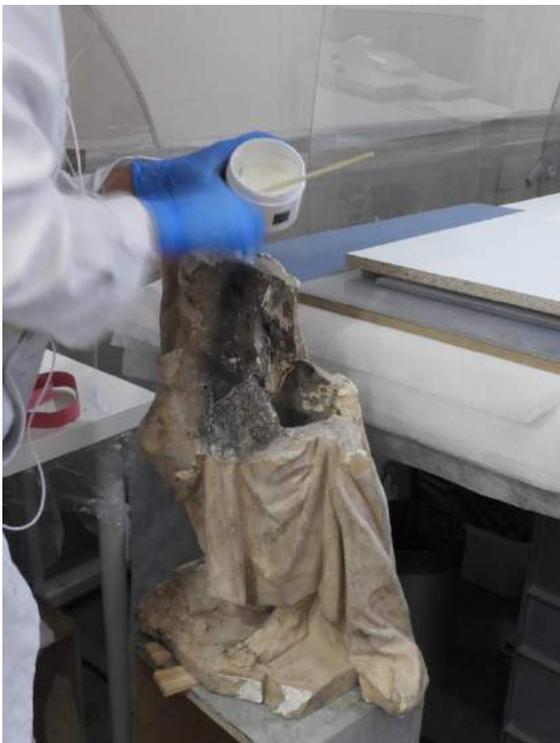
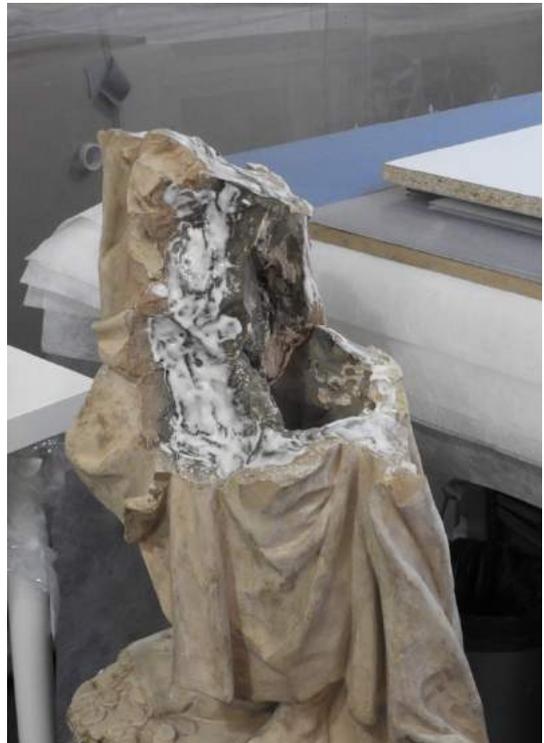
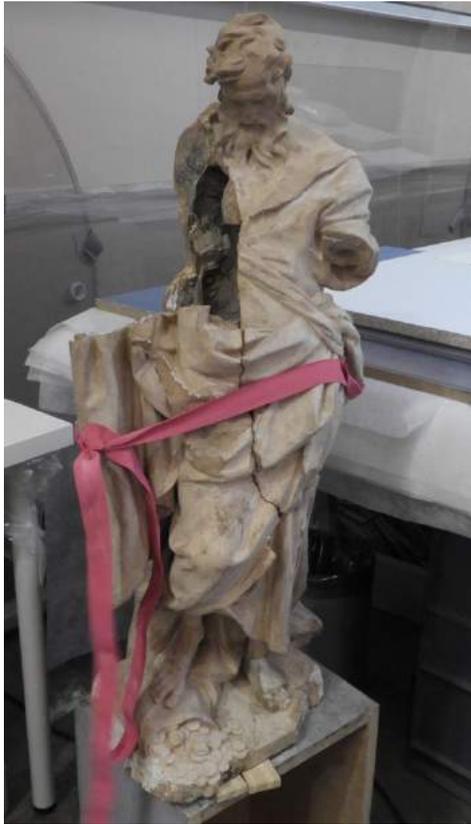
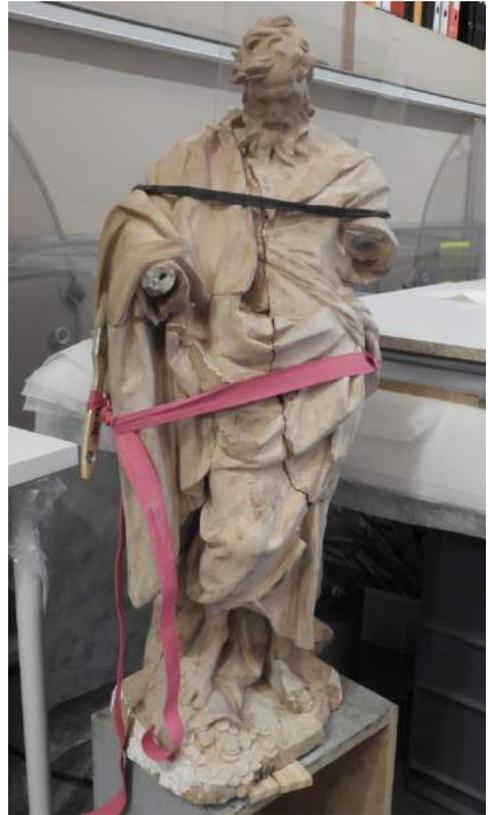
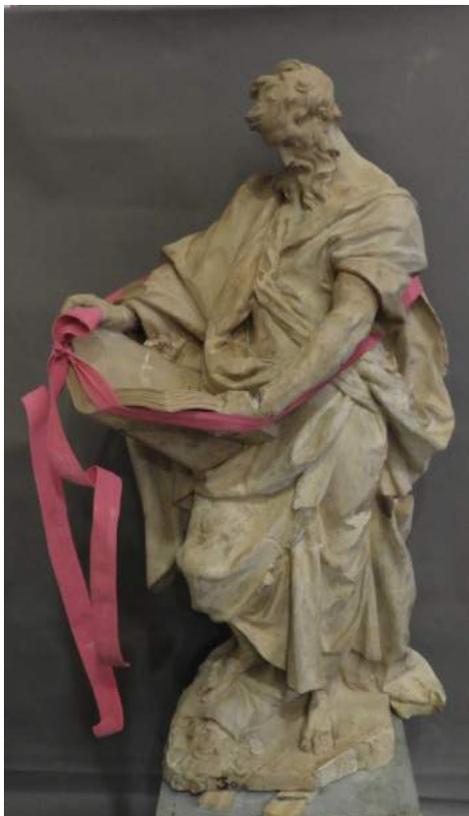
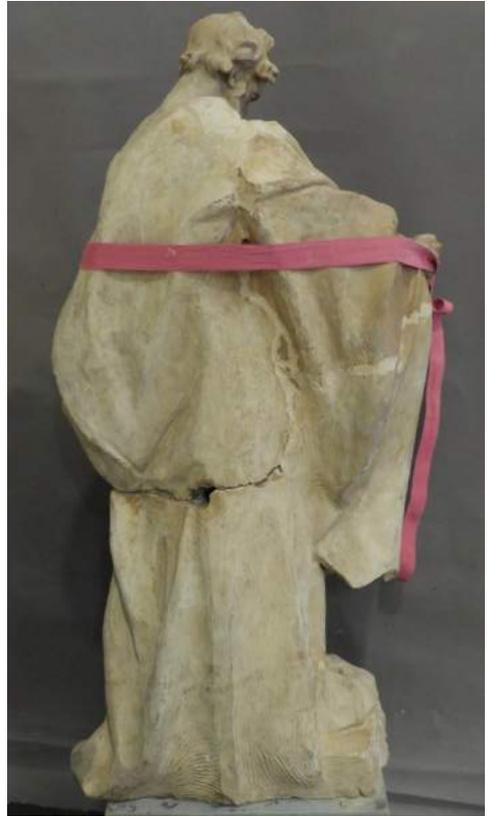
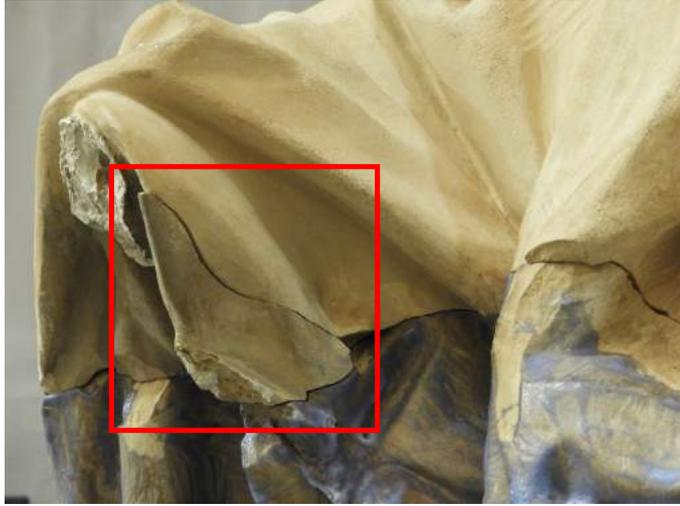
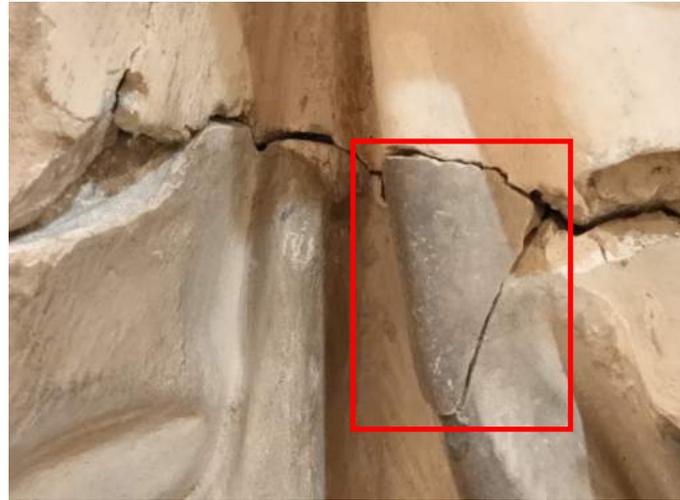
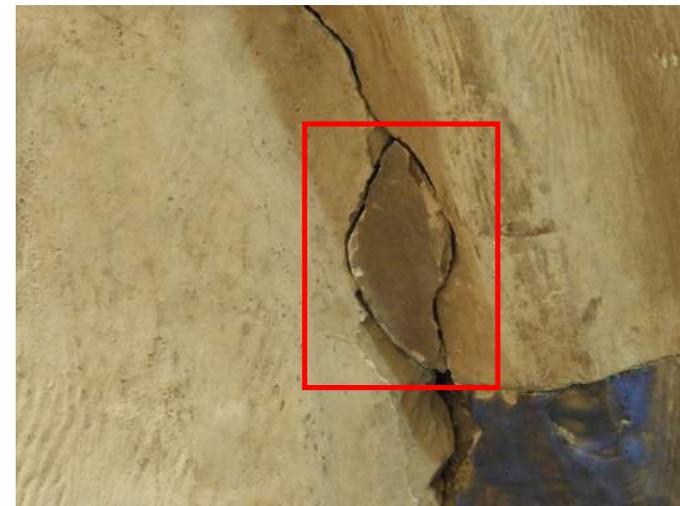
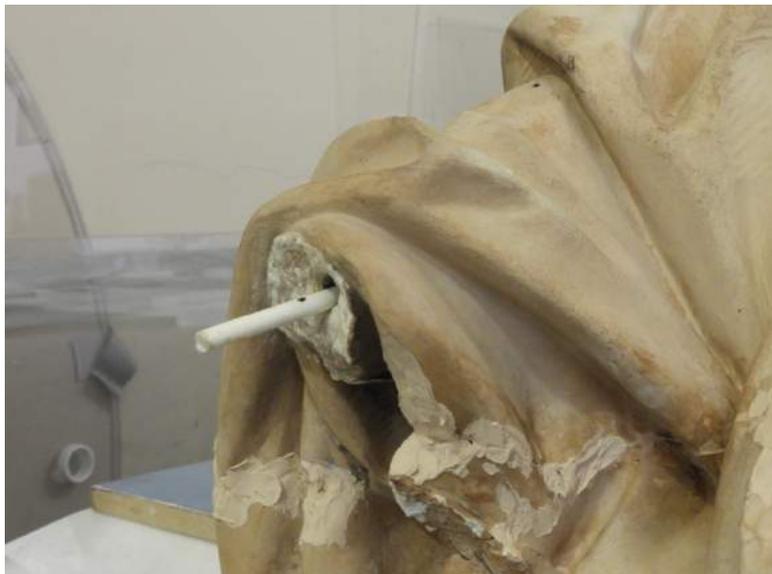
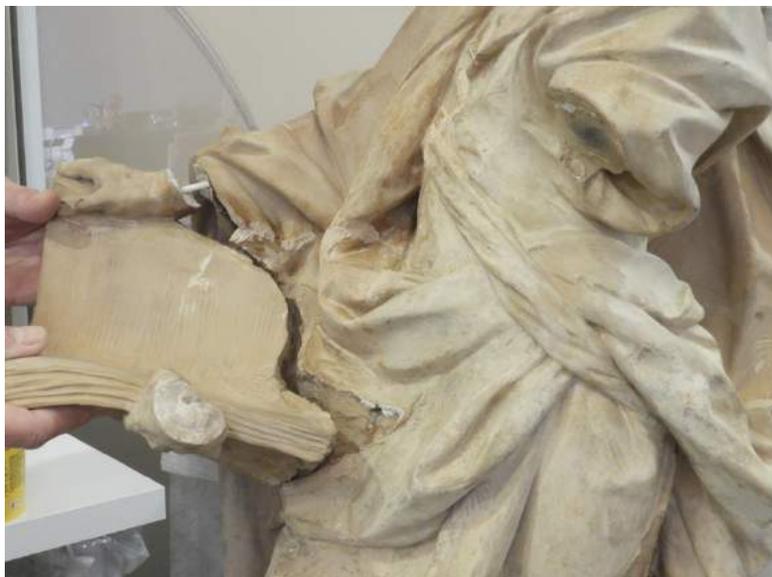
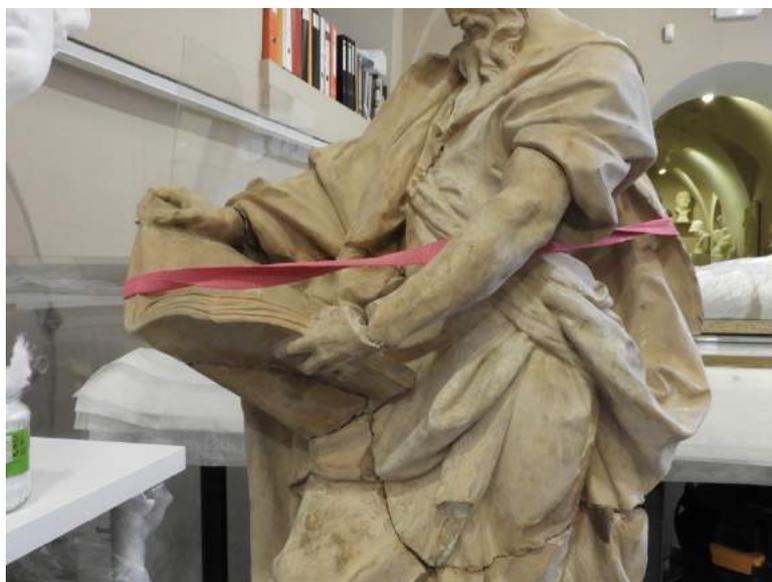
- FASE DE UNIÓN DE FRAGMENTOS

En el interior de los fragmentos se conservaban capas de yeso que en su momento sirvieron para unirlos.

- Una vez limpia toda la pieza se aplicaron 3 capas de consolidante a base de una resina acrílica (Paraloid B-72®) diluido al 5 % en Xileno.
- PROCESO DE UNIÓN DE FRAGMENTOS.- En esta intervención se utilizó una resina epoxy (Araldite A y B® de 24 horas) aditivada con gel de sílice para llevar a cabo su espesado y que no descolgara al aplicarla. Los fragmentos más pequeños se pegaron también con una resina epoxy (Araldite A y B® de 5 minutos). Fue necesaria, por prevención, colocar una varilla de fibra de vidrio de 4 mm de diámetro por 50 mm de largo para la unión del fragmento del libro con la muñeca de la mano derecha, aprovechando un orificio de un antiguo perno posiblemente de hierro.

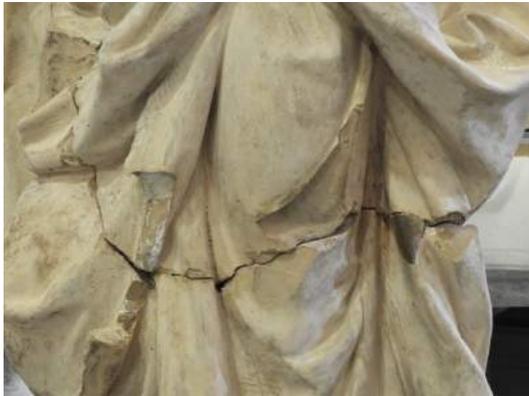
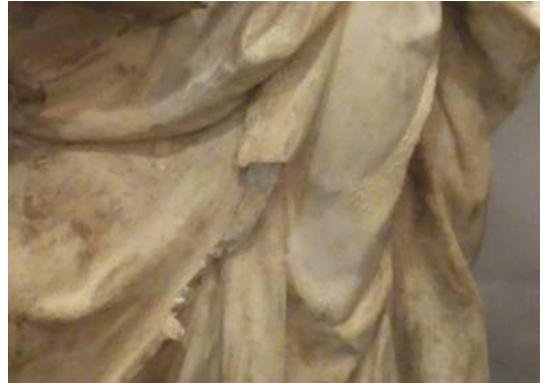
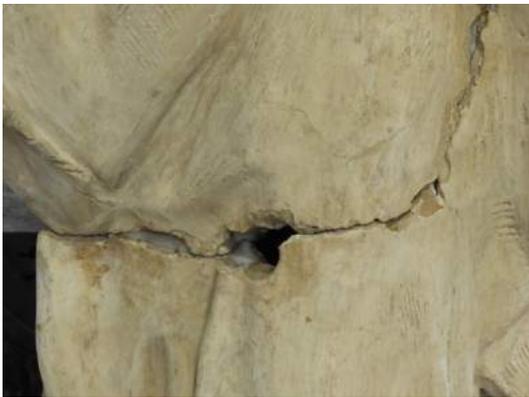
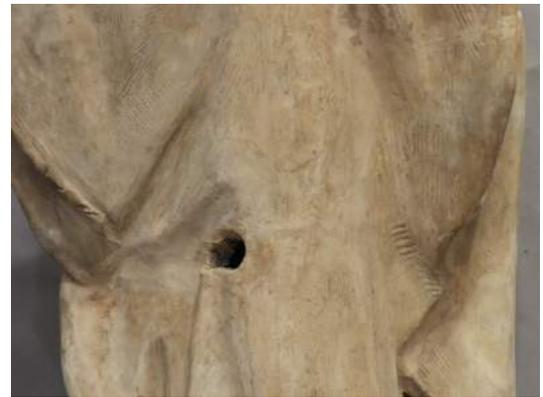
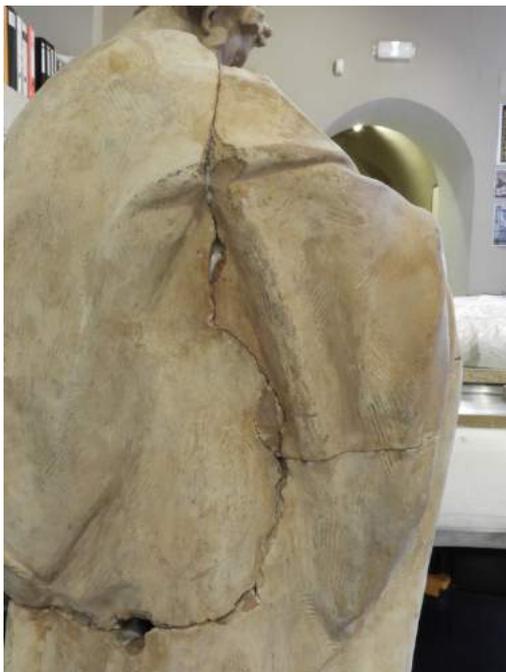
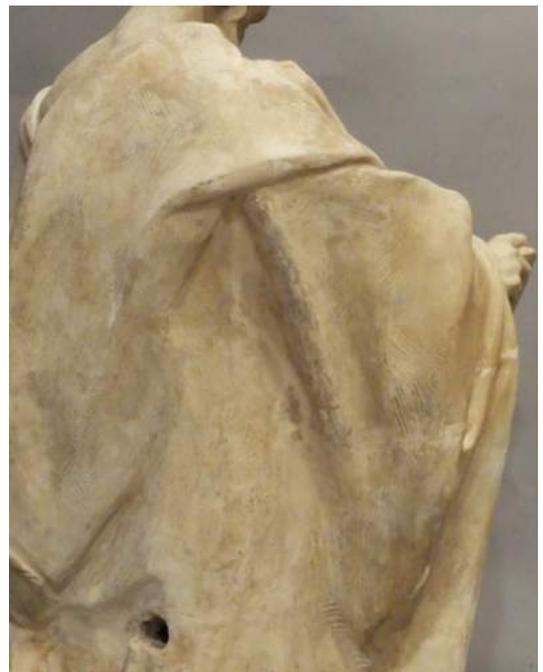
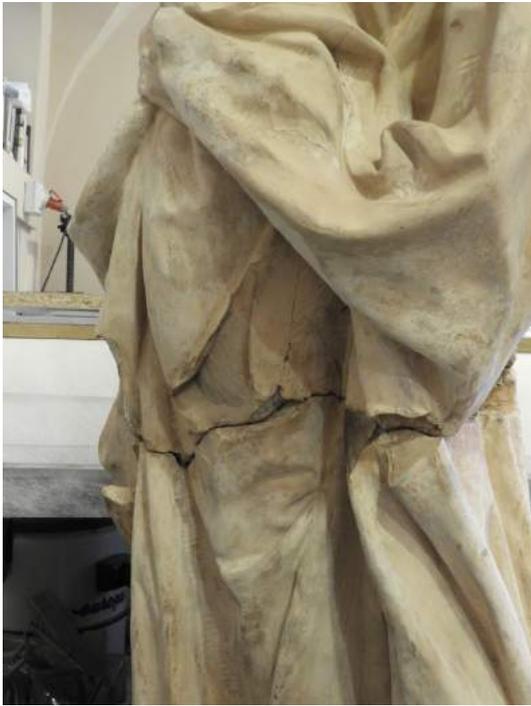
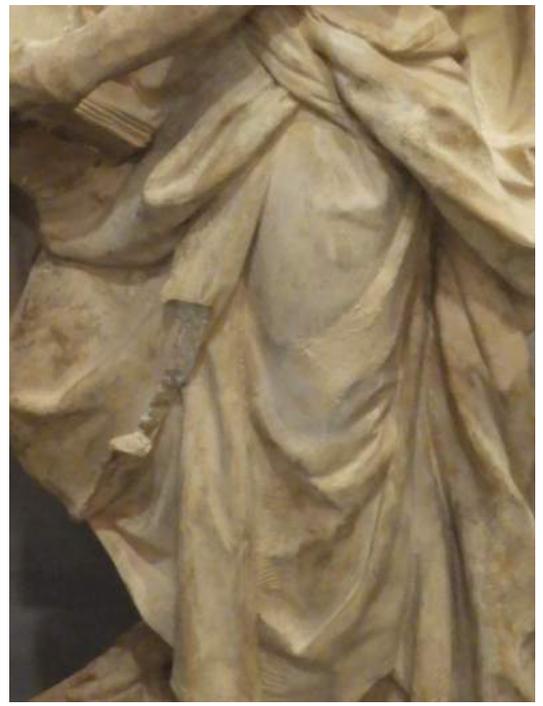
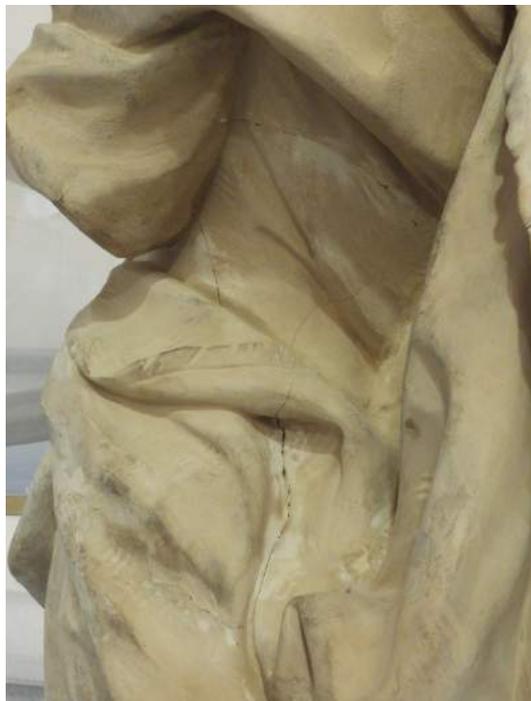
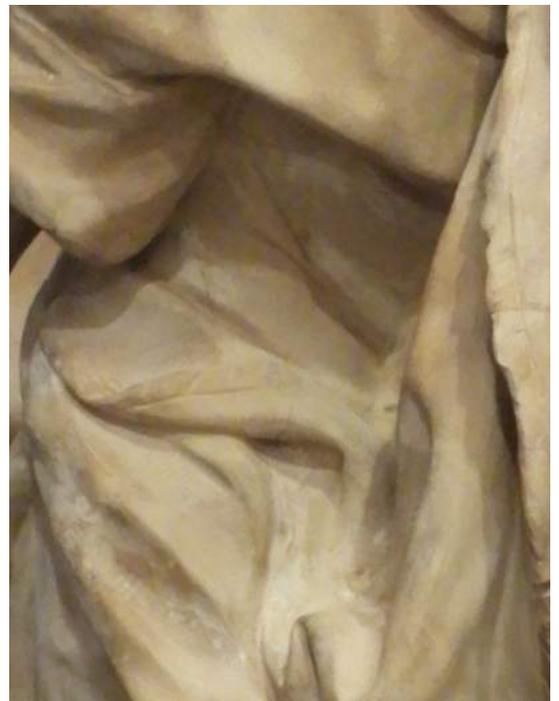
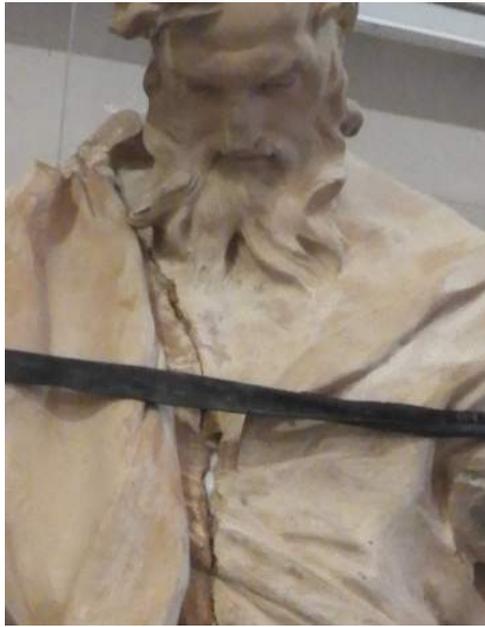
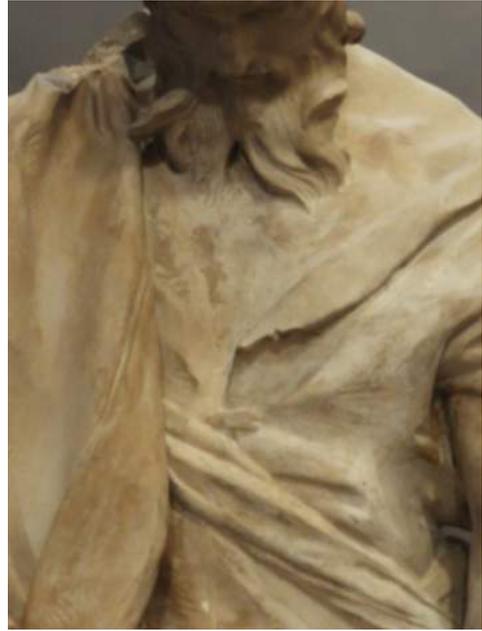
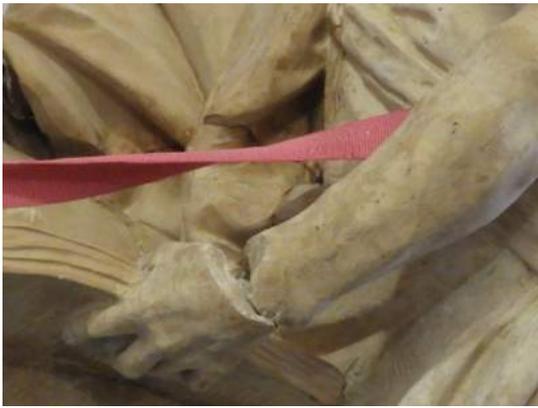
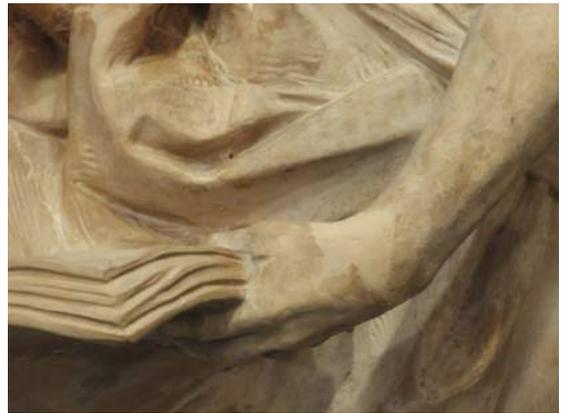
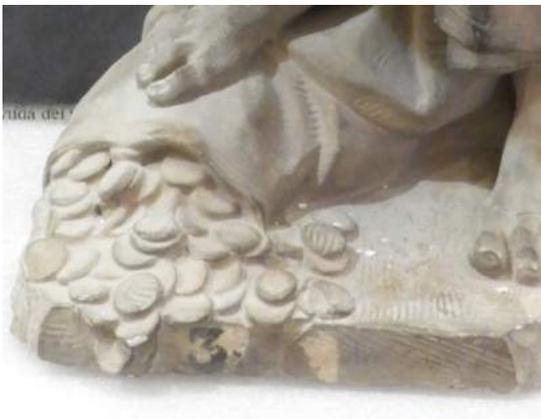
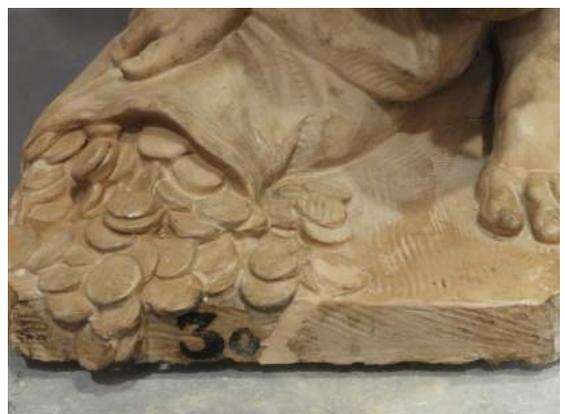
- FASE DE ESTUCADO DE UNIONES, GRIETAS Y REINTEGRACIÓN VOLUMÉTRICA

Presenta grietas de cocción si llegar a crear fractura.

- Una vez unidos todos los fragmentos, se llevó a cabo el estucado y desestucado, de todas las uniones y pequeñas pérdidas, utilizando como base un estuco sintético blanco (Modostuc®) coloreado con la ayuda de un estuco de color cerezo y pigmento ocre, adaptándolo al tono del barro.

- Reintegración cromática neutra realizada con acrílicos.
- Finalmente se le aplicaron dos capas de protección con una resina acrílica (Paraloid B-72®) diluido al 8 % en Xileno.
