## INFORME DE CONSERVACIÓN Y RESTAURACIÓN “E-029 RETRATO DE ISIDORO MÁIQUEZ” por Valeriano Salvatierra Barriales

**Título:** RETRATO DE ISIDORO MÁIQUEZ (Cartagena 1768 – Granada 1820)

**Nº de inventario:** E-029 (Inv. 1994 de Leticia Azcue), “19” inciso detrás del cuello, R 126? (etiqueta circular)

**Fecha de restauración:** Agosto 2022

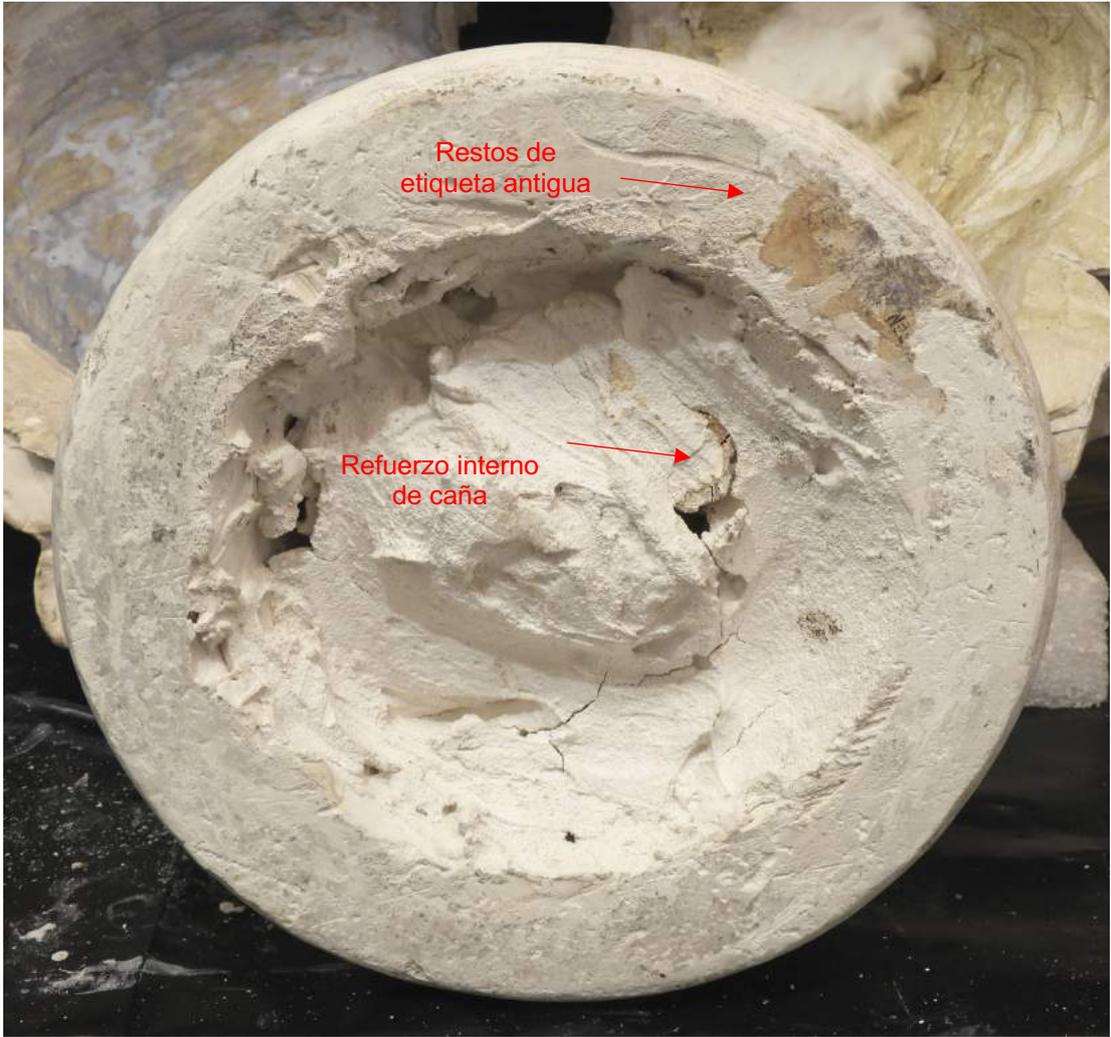
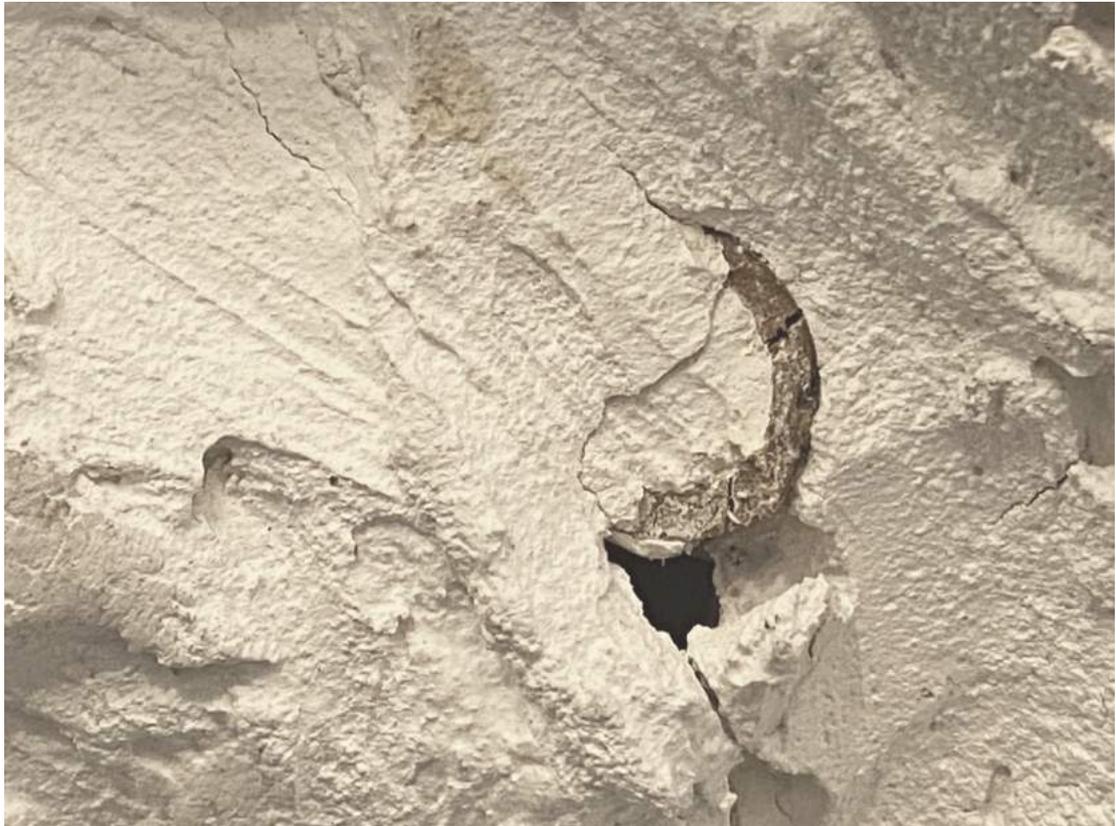
Pintura blanca, bajo la veladura de color.

Suciedad impregnando el yeso oculto bajo la pintura.

En algún momento se llevó a cabo una cata de limpieza, donde se podía observar la pátina de color, debajo la pintura blanca y bajo esta el yeso con una gruesa capa de suciedad.

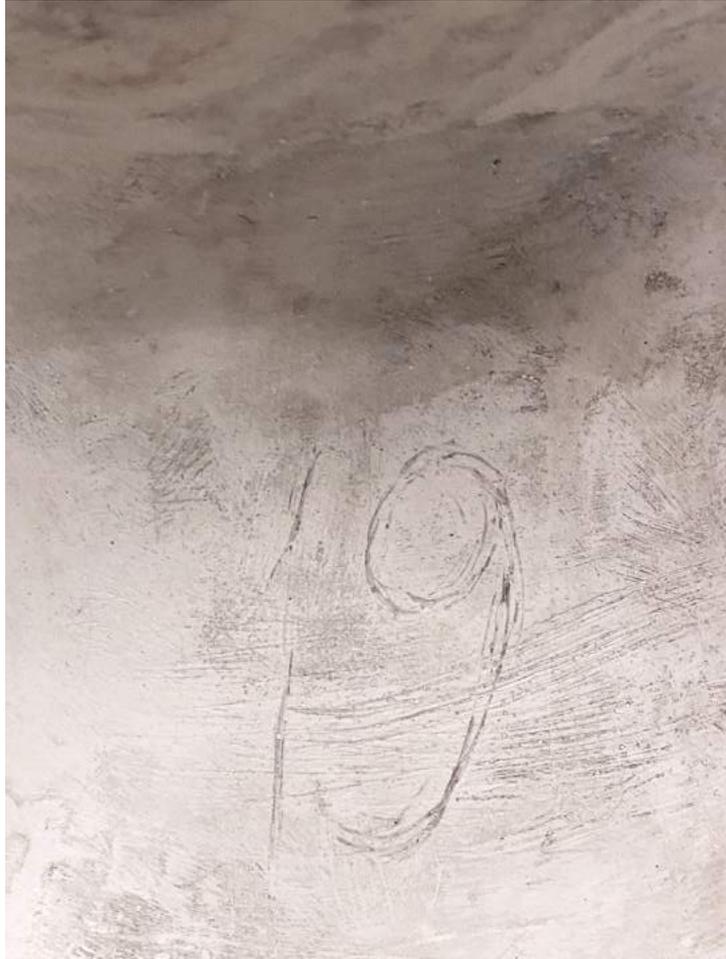
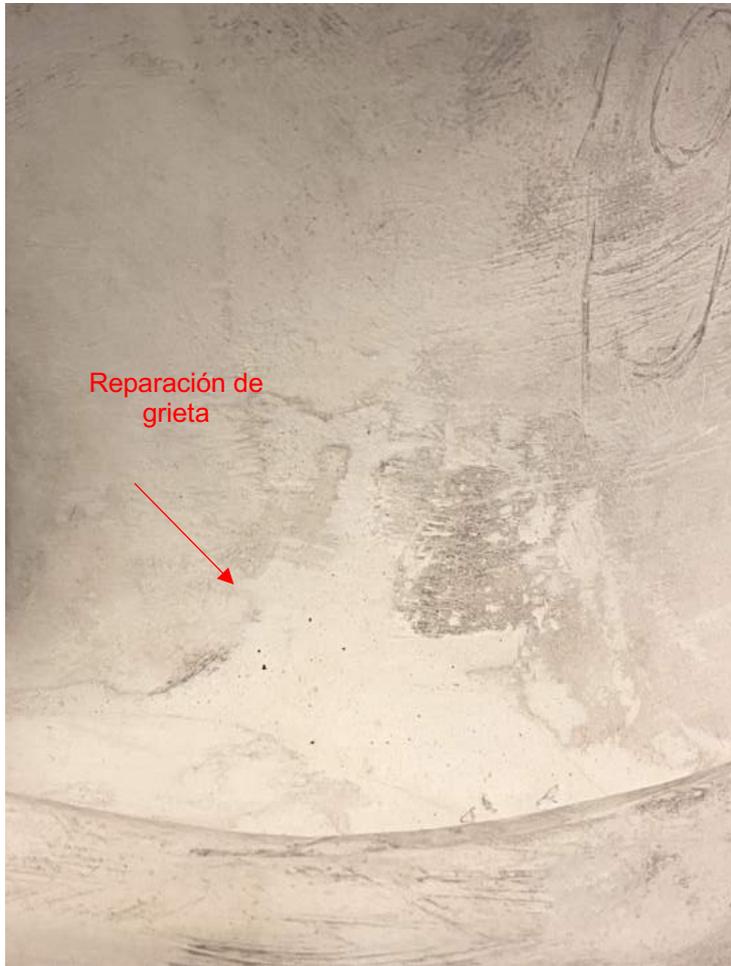
Yeso original

Repinte

- Documentación fotográfica de todo el proceso e informe final de la intervención realizada.
- LIMPIEZA FÍSICO Y QUÍMICA: Eliminación del repinte. Se llevó a cabo con emplastos impregnados de *Cloruro de Metileno*, para reblandecer el estrato de pintura y posteriormente retirado mediante *Alcohol Etílico* y con ayuda mecánica en áreas puntuales.
