## INFORME FINAL DE CONSERVACIÓN Y RESTAURACIÓN “E-39 SANTA SUSANA” POR ANTONIO PRIMO

**Nº de informe de restauración:** 427

**Título:** SANTA SUSANA

**Material:** Terracota

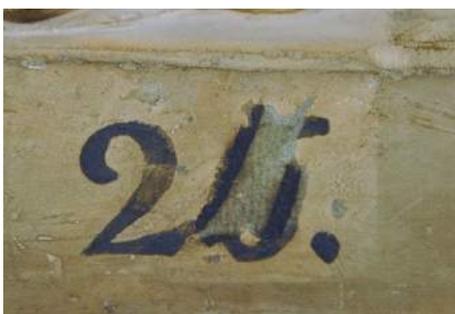
Nº de Inv de 1804: "26" y encima restos de una etiqueta gris, que revisando los distintos catálogos e inventarios correspondería con el nº"24".

- Separación del resto de etiqueta antigua mediante agua templada.
- Fijación del nº de inv. de 1804 con una resina acrílica (Paraloid B-72®) diluido al 5 % en Xileno.

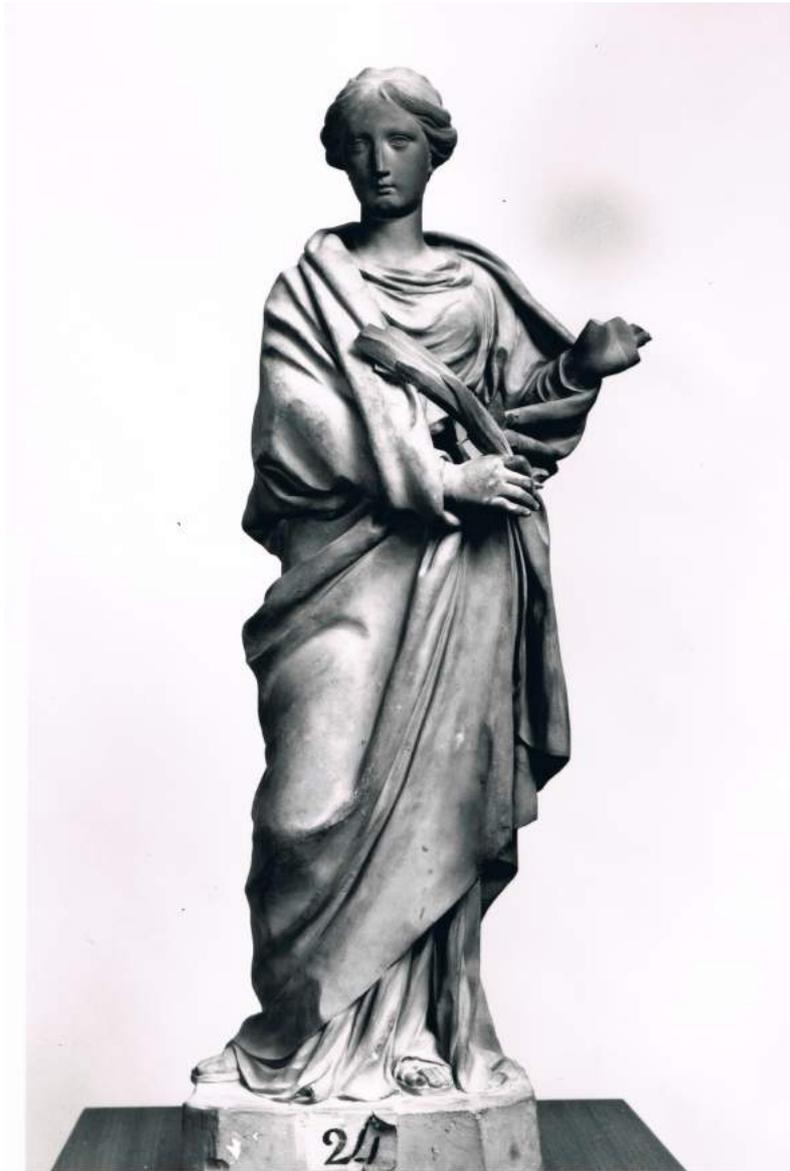
Foto de Manzo. En esta foto a diferencia de la tomada en 2016, se observa más entera la etiqueta gris.
