INFORME FINAL DE CONSERVACIÓN Y RESTAURACIÓN “E-41 BACO (DE LA TAZA), REDUCCIÓN EN TERRACOTA” POR MANUEL DE ÁGREDA

Nº de informe de restauración: 448
Título: BACO (DE LA TAZA)
Autor: Manuel de Ágreda Ortega (1772 - 1843)
Fecha: 1790
Nº de inventario: E-41 (Inv. 1986 y 1994 Leticia Azcue), 34 (Inv. 1804), 3
Dimensiones: 72 x 32 x 30 cm.
Colección: Real Academia de Bellas artes de San Fernando (Madrid)
Procedencia: Premios de la Academia
Material: Terracota
Técnica: Barro cocido
Fecha de restauración: 2017
Restauración realizada por: Ángeles Solís

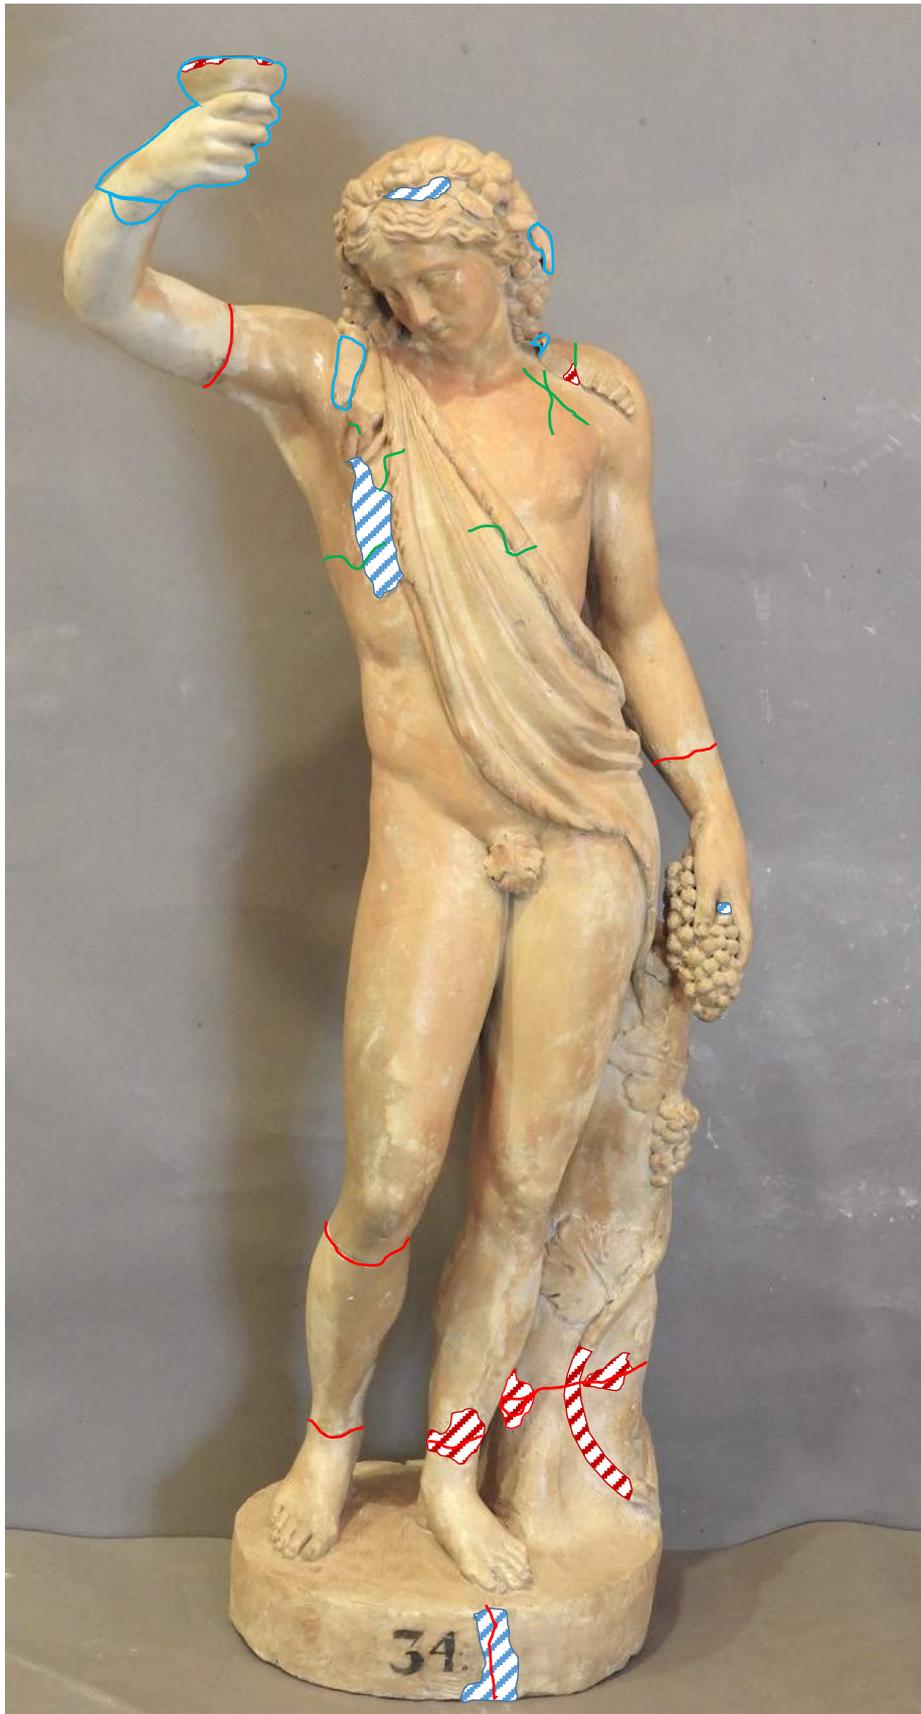
- Reintegraciones volumétricas de pérdidas realizadas con cera roja de fundición.
- Fracturas que había sufrido la pieza por el accidente.
- Fragmentos que habían sido unidos (corona de frutos en la cabeza, racimo de uvas de la mano izquierda, la mano que sujeta la taza, piel de cabra), pero sufrían algún movimiento o estaban mal nivelados.

Pérdidas: puntuales en la corona de frutos de la cabeza, alguna uva del racimo que porta en la mano izquierda, borde de la taza, base y en las áreas salientes del modelado.

Había sufrido grietas durante la cocción del barro.

Fracturas
-

Grietas de cocción
-

Pérdidas volumétricas
-

Fragmentos
-

Reintegraciones con cera roja

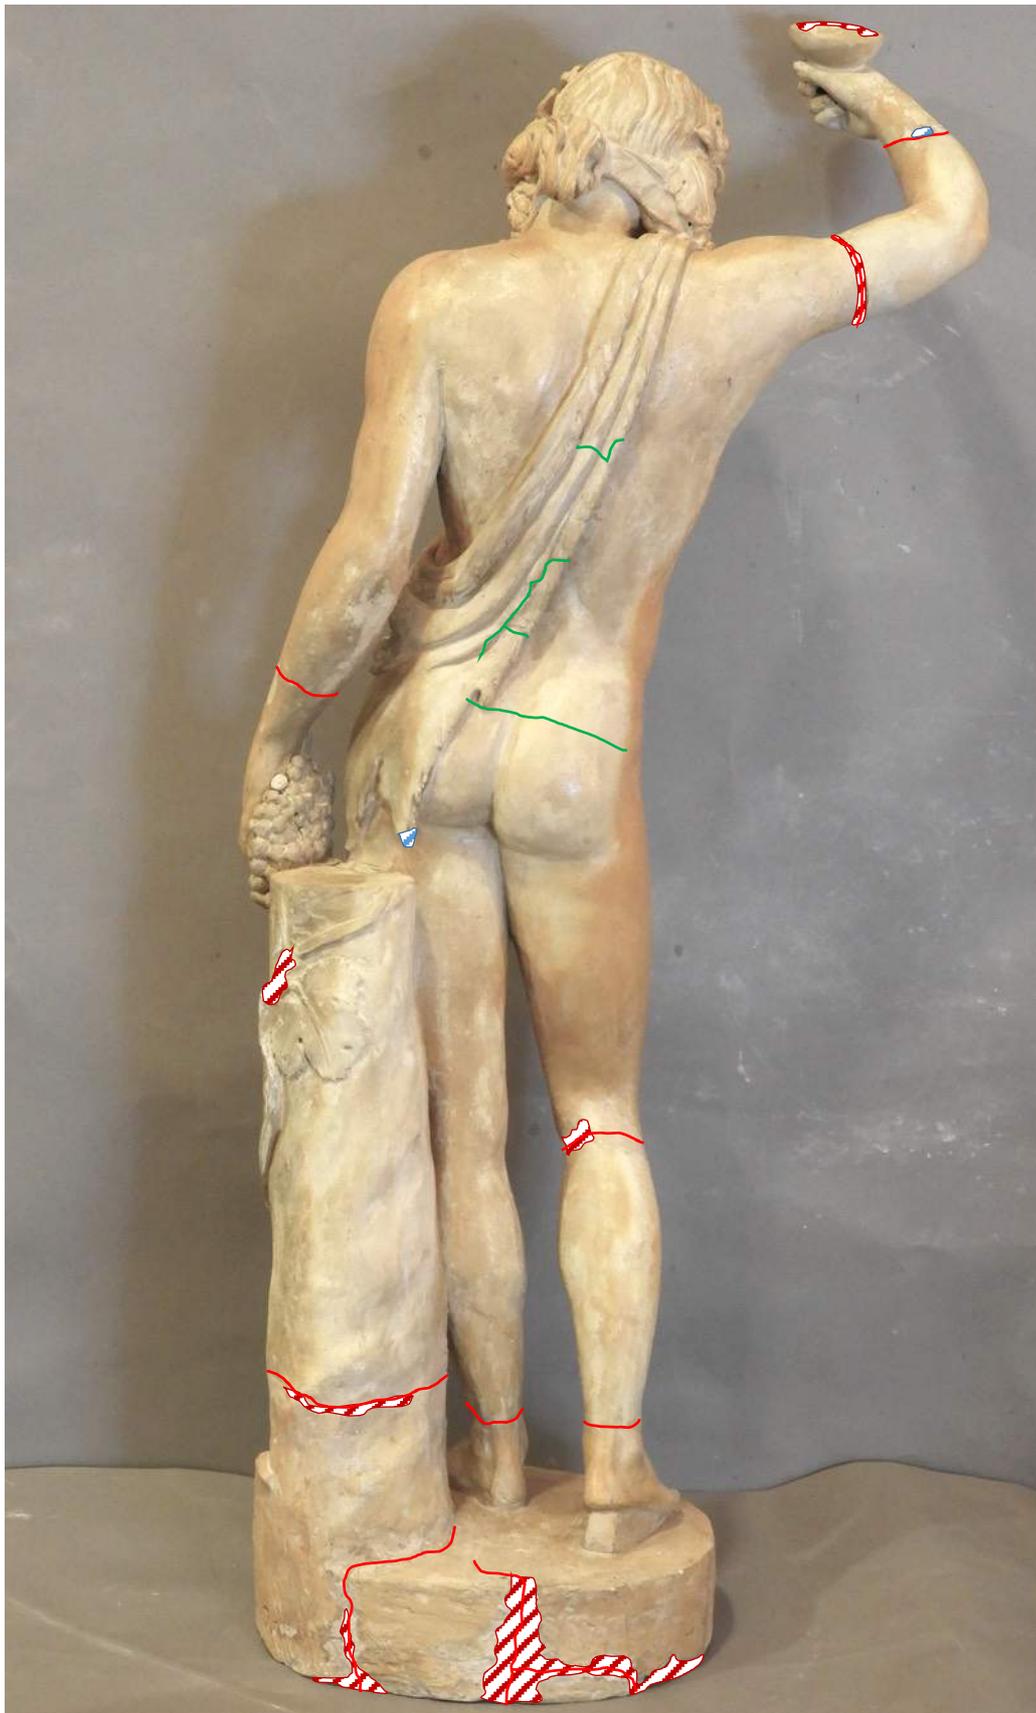
Fracturas
-

Grietas de cocción
-

Pérdidas volumétricas
-

Reintegraciones con cera roja
-

Fragmentos

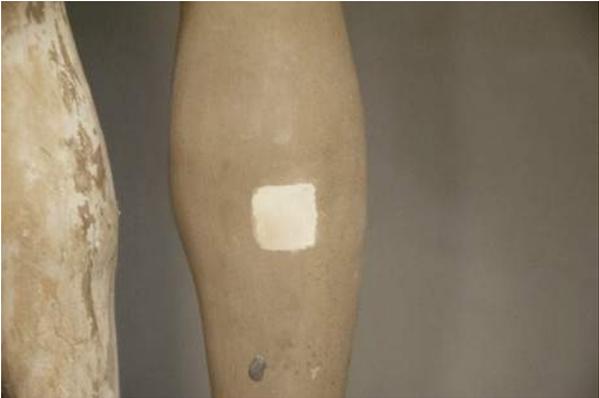
Cata de limpieza antes de comenzar la intervención.

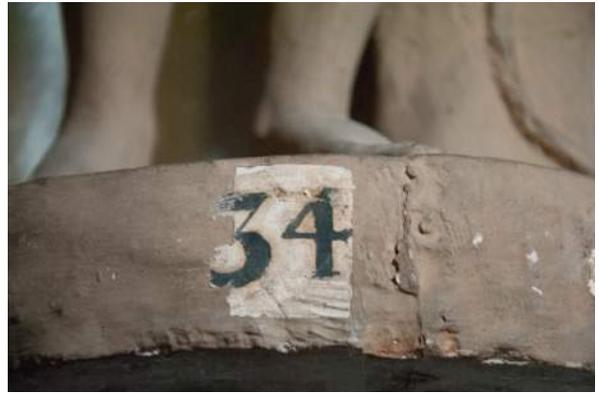
Aparición del nº de inv. de 1804, al eliminar la pátina de barbotina.

- Consolidación del número de inventario de 1804 con una resina acrílica (Paraloid B-72®) diluido al 5 % en Xileno.
- Eliminación de todos los rellenos realizados con cera roja de fundición que aparecieron en las fracturas. Estos sobrepasaban la superficie de barro original, por lo que se realizó su retirada de forma mecánica.

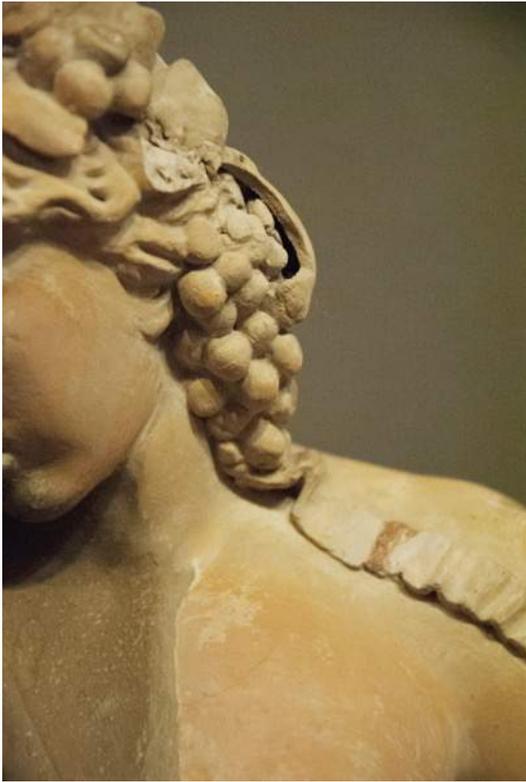
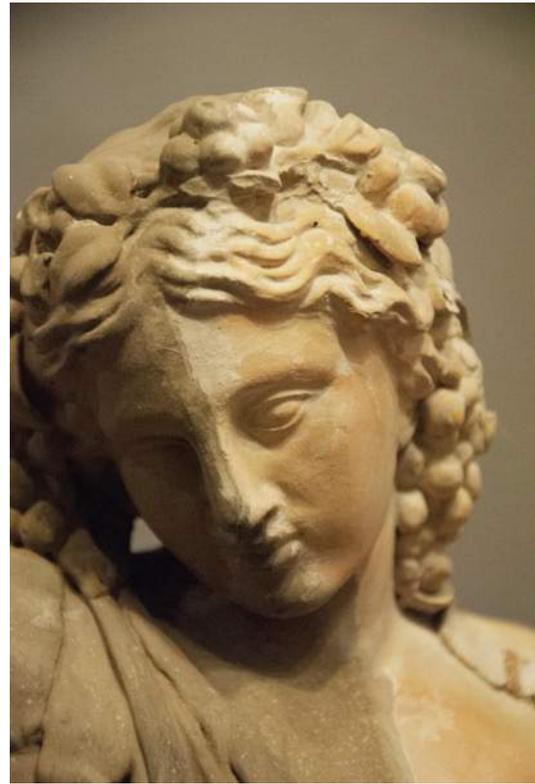
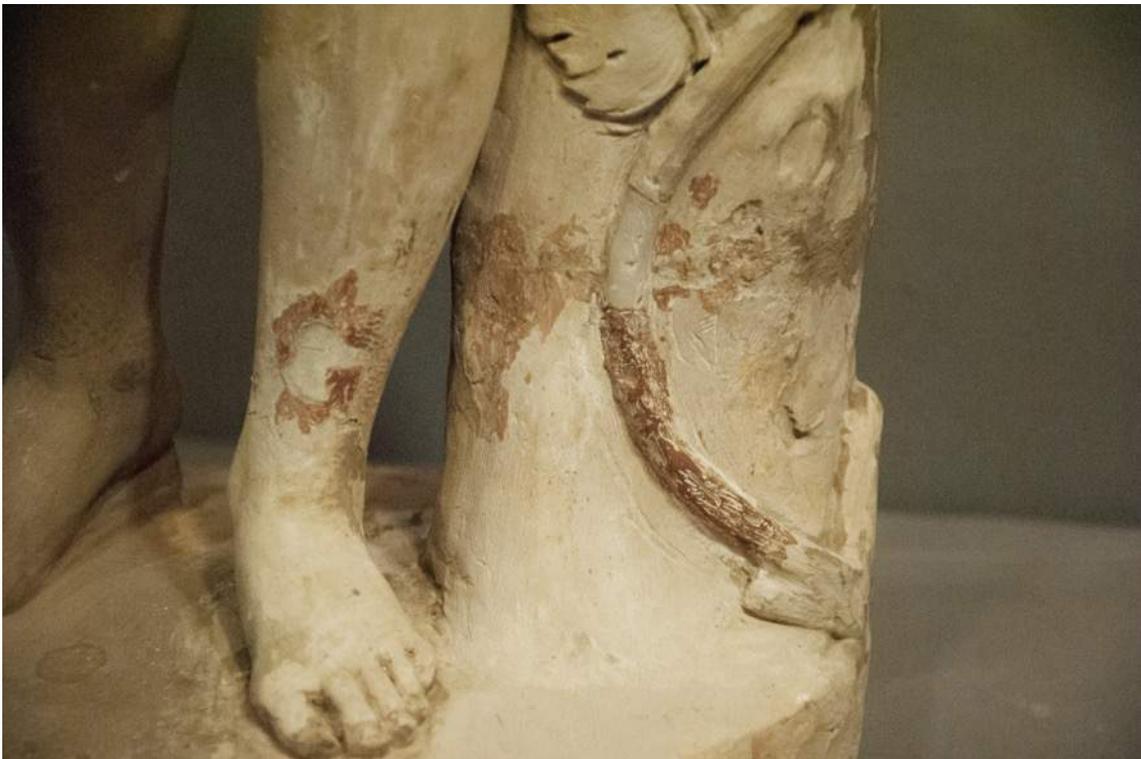
Aparición de las fracturas, rellenos y reintegraciones volumétricas realizadas con cera roja de fundición.

- También se eliminaron las reintegraciones volumétricas realizadas con cera, ya que estéticamente eran muy vastas.
- Desmontaje de los fragmentos sueltos o con movimiento y nueva unión utilizando como adhesivo una resina epoxy (Araldite® A y B).

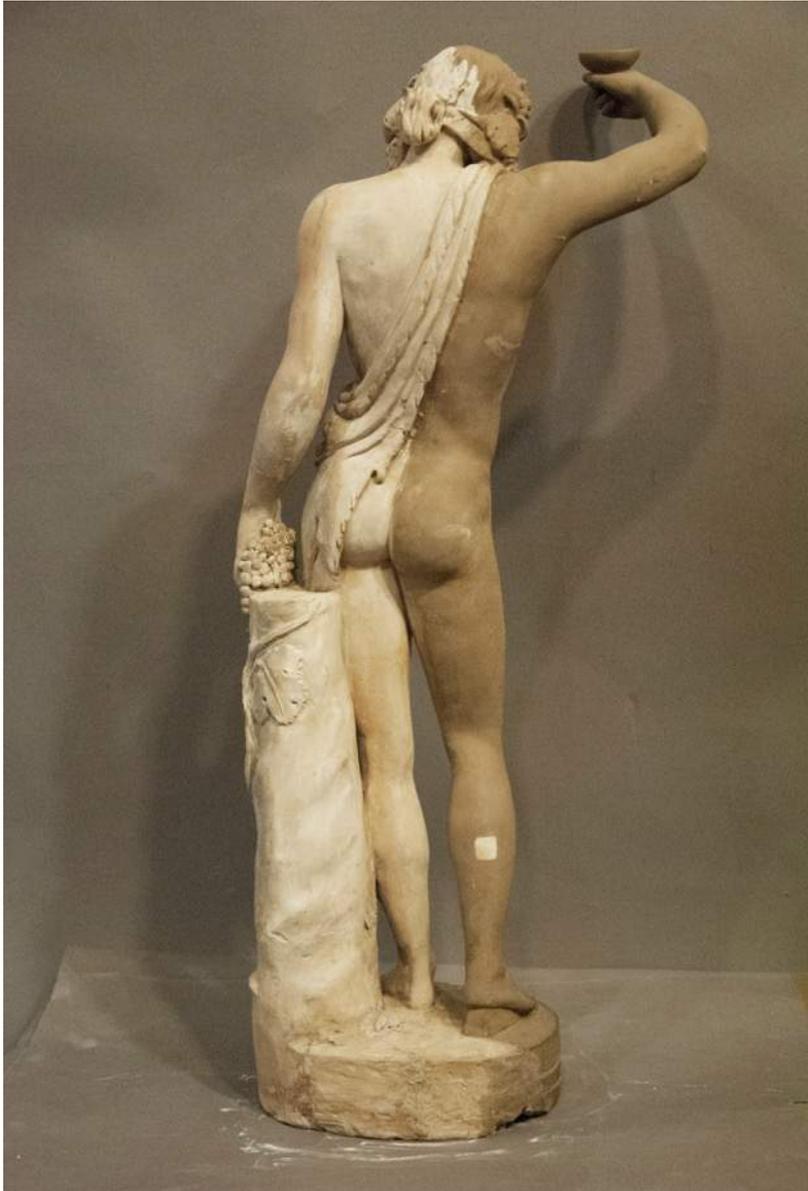
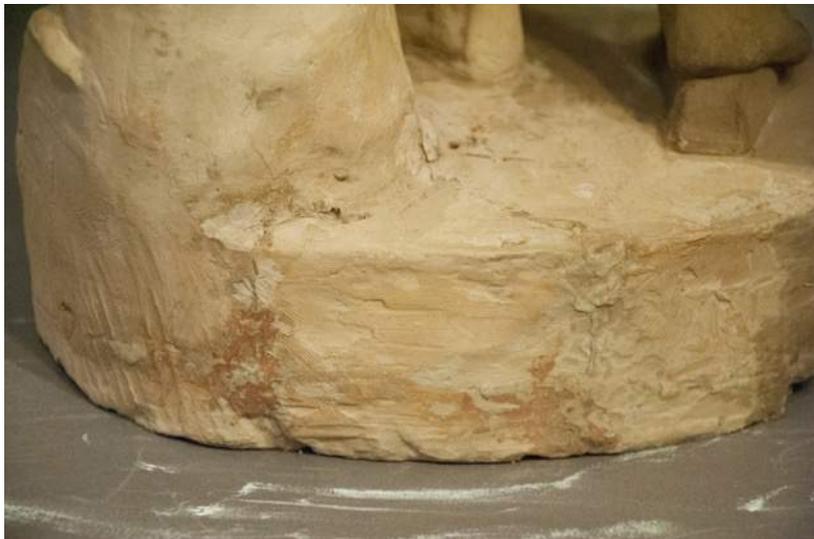
Resultado una vez eliminada la pátina, retiradas la reintegraciones volumétrica y rellenos de cera roja y separados los fragmentos que presentaban movimiento o estaban mal unidos.

- Una vez limpia toda la pieza se aplicaron 2 capas de consolidante a base de una resina acrílica (Paraloid B-72®) diluido al 5 % en Xileno.
- Estucado y desestucado, de todas las uniones, grietas y pequeñas pérdidas, utilizando como base un estuco sintético blanco (Modostuc®) coloreado con pigmentos, adaptándolo al tono del barro.
