INFORME DE RESTAURACIÓN

Retrato de Carlo Brochi, il Farinello

Nº de informe: 310 / 2004

Título: RETRATO DE FARINELLI

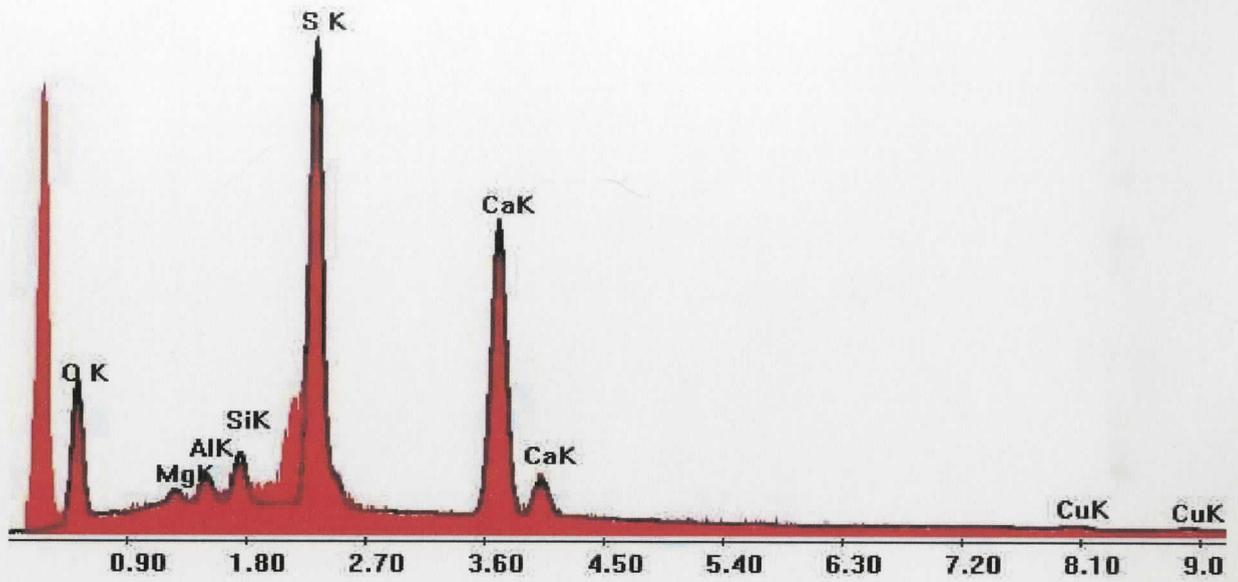
FAR-1, soporte. la presencia de cobre a nivel de trazas sólo es posible por contaminación de la muestra.

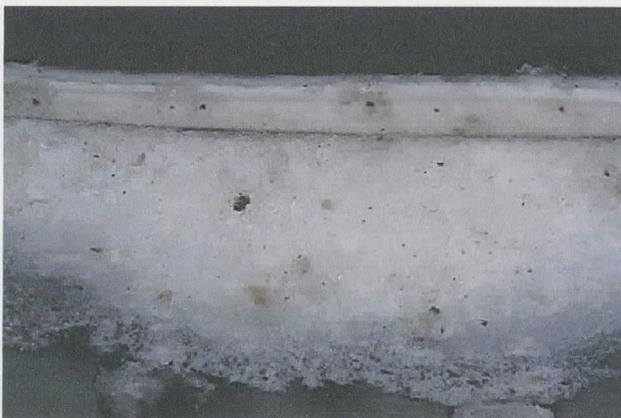
FAR-1, 150 X

El soporte de yeso iba visto originalmente y sólo iba cubierto de un barniz óleo resinoso que no forma capa sino que impregnaba la superficie. Es en esta superficie en la que se acumula la suciedad ambiental. Sobre esta capa de suciedad hay 4 manos de encalado a base de calcita y dolomita. Las 4 capas son de composición muy similar. Se nota no obstante, que el magnesio (de la dolomita) va decreciendo a medida que nos acercamos a la superficie. La capa final es más bien una impregnación protectora de la superficie, del mismo modo que la que se aplicó sobre el yeso original.
