**PREINFORME DE CONSERVACIÓN Y RESTAURACIÓN
MAQUETA DEL PROYECTO DE UNA NAVE DE LA
CATEDRAL DE SEVILLA
ADOLFO FERNÁNDEZ CASANOVA
R.A.B.A.S.F**

Nº de informe: 61/2010

Nº de inventario: E-55

Título: Maqueta del proyecto de una nave de la Catedral de Sevilla

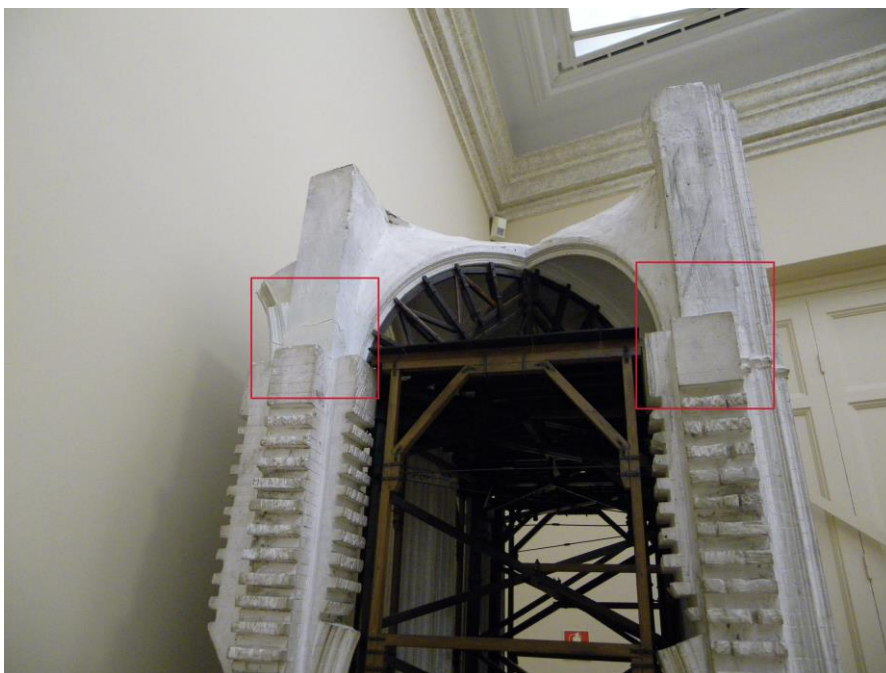
En esta revisión se pone en evidencia el fallo de la estructura interna y el riesgo de colapso de la obra al someterla a cualquier tipo de vibración o movimiento, se observan grietas profundas que afectan al yeso en los puntos de apoyo de la bóveda, presumiblemente esto es debido a que la estructura interna a dejado de funcionar parcialmente y esto provoca las lesiones que apreciamos en el yeso.

En la fotografía anterior se observa las grietas y rotura del yeso.

Consolidación de las roturas, mediante vástagos de fibra de vidrio y adhesivos termoestables.

Consolidación de grietas.
