**PREINFORME DE CONSERVACIÓN Y RESTAURACIÓN
MAQUETA DEL PROYECTO DE UNA NAVE DE LA
CATEDRAL DE SEVILLA
ADOLFO FERNÁNDEZ CASANOVA
R.A.B.A.S.F**

Nº de informe: 61/2010

Nº de inventario: E-55

Autor: Adolfo Fernández Casanova

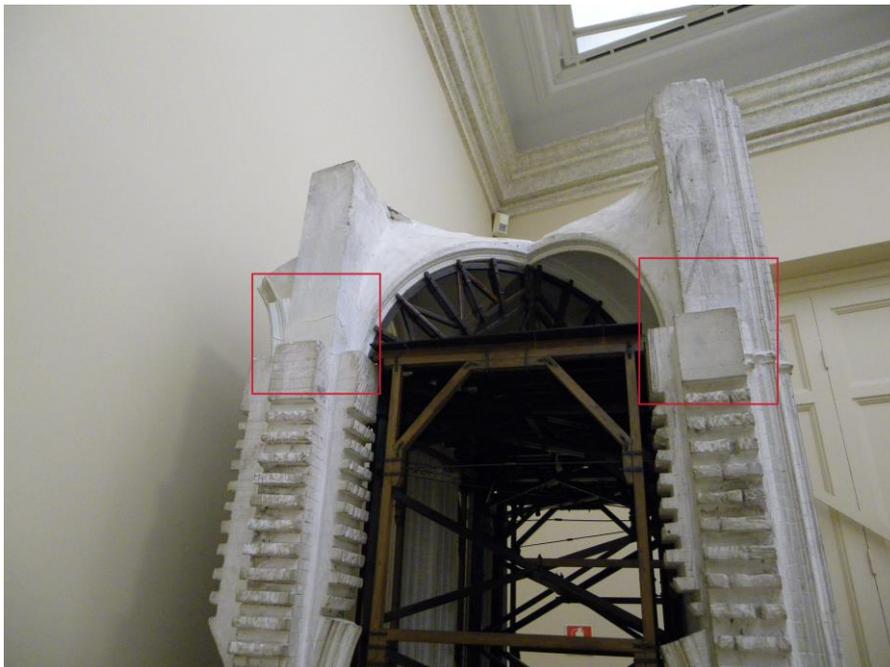
En esta revisión se pone en evidencia el fallo de la estructura interna y el riesgo de colapso de la obra al someterla a cualquier tipo de vibración o movimiento, se observan grietas profundas que afectan al yeso en los puntos de apoyo de la bóveda, presumiblemente esto es debido a que la estructura interna a dejado de funcionar parcialmente y esto provoca las lesiones que apreciamos en el yeso.

En la fotografía anterior se observa las grietas y rotura del yeso.

Consolidación de las roturas, mediante vástagos de fibra de vidrio y adhesivos termoestables.

Consolidación de grietas.

Estucado de las pérdidas volumétricas.
