Informe de intervención

Cristo en la cruz

Número de Intervención:	31707
Tipo de obra:	Escultura en marfil
Atribución:	Claude Beissonat
Datación:	Último tercio del siglo XVII
Procedencia:	Real Academia de Bellas Artes de San Fernando
Comunidad Autónoma:	Madrid

Informe de Intervención de la escultura *Cristo en la cruz* perteneciente a la Real Academia de Bellas Artes de San Fernando

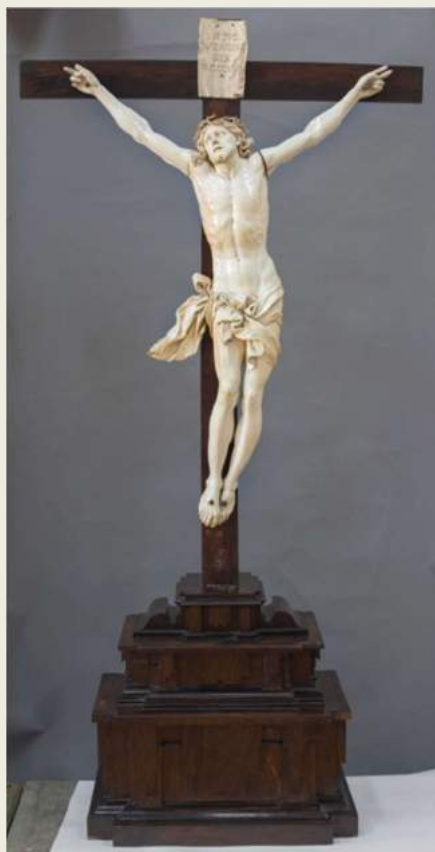
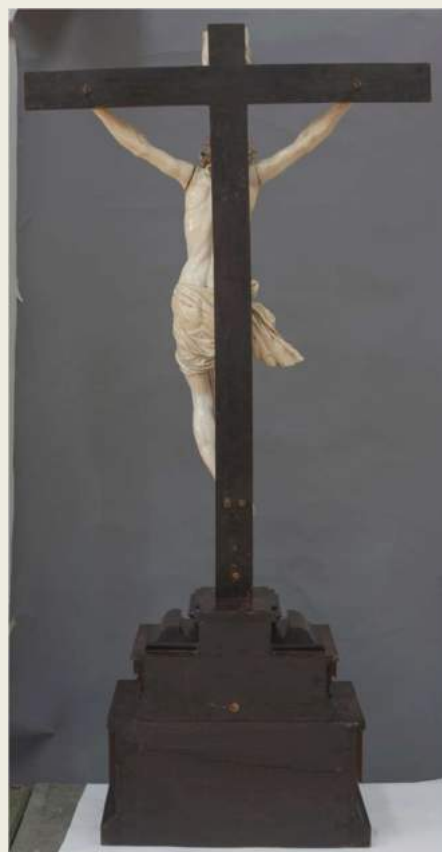
Vista general de anverso y reverso. Estado previo al proceso de intervención. Imagen Jose Puy Moreno®

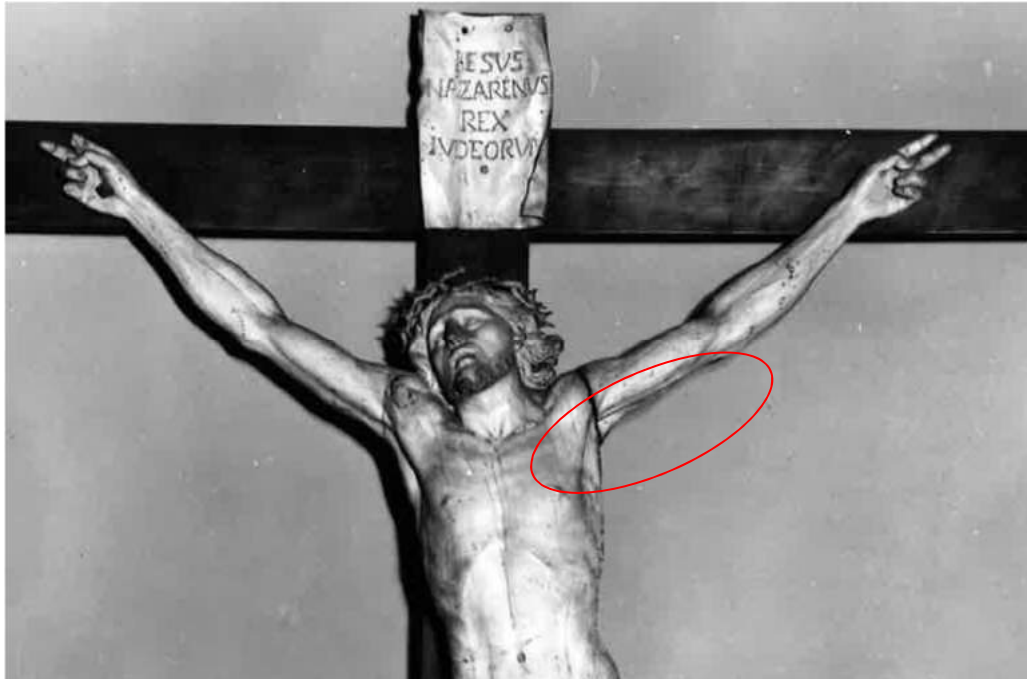
El deterioro que presenta un mayor detrimento a nivel estético es el desencolado y **separación del brazo izquierdo** respecto al tronco, al que se añade la formación posterior de una grieta de notable entidad a ambos lados del brazo que se prolonga desde la axila hasta la zona del antebrazo, y que, a juzgar por las imágenes de la pieza cedidas por Margarita Estella correspondientes a los años 80 del siglo XX, permanece estable, a juzgar por las idénticas dimensiones de la apertura, por lo que cabe pensar que esta se produjo antes de su entrada en el Museo, cuando la obra se vio sometida a circunstancias termohigrométricas adversas y cambios de humedad relativa y temperatura extremos que afectaron diferencialmente a la cruz de madera y al soporte de marfil creando tensiones (cabe recordar que se trata, muy probablemente, de una obra de desamortización con los avatares que esto supuso para el patrimonio).

Detalle de la separación y la grieta en el brazo derecho en una fotografía de la década de 1980, aportada por Margarita Estella.

Ante esta situación, la intervención se orientó a minimizar el impacto visual que la separación del hombro y la fisura interna producían en la obra. Para lo cual se procedió a reintegrar tanto la grieta interna como parte del espacio de separación entre el brazo y el hombro de la figura con la precaución de que lo fuera no solo absolutamente reversible sino de manera mecánicamente sencilla.

De las dos **grietas del brazo** –superior e interna- se procedió a la reintegración de únicamente la grieta interna por ser esta la única visible desde un punto de vista expositivo estándar, manteniendo abierta la grieta superior como zona de dilatación-contracción natural y evitando así generar nuevas áreas de tensión (siendo asimismo la aplicación coherente del criterio de mínima intervención).

La grieta se reintegró con masilla epoxídica tipo Milliput® Superfine White, tanto por la textura y color de base como por la facilidad de moldeo lo que permitió su aplicación en el interior de la grieta únicamente la cantidad necesaria para formar una tapa de escasos 3 mm de profundidad. Con el fin de extremar su reversibilidad, previamente se colocó en el la zona superior e inferior del interior de la grieta, unas láminas de acetatos para que al aplicar la masilla no hubiera contacto ni adhesión con el soporte de marfil y con el fin de facilitar su retirada en caso de que fuera necesario. Para la extracción mecánica de esta “tapa” de masilla se ha procurado un punto de agarre en la parte exterior de la longitud de la grieta (en el área de separación del brazo con el resto del cuerpo).

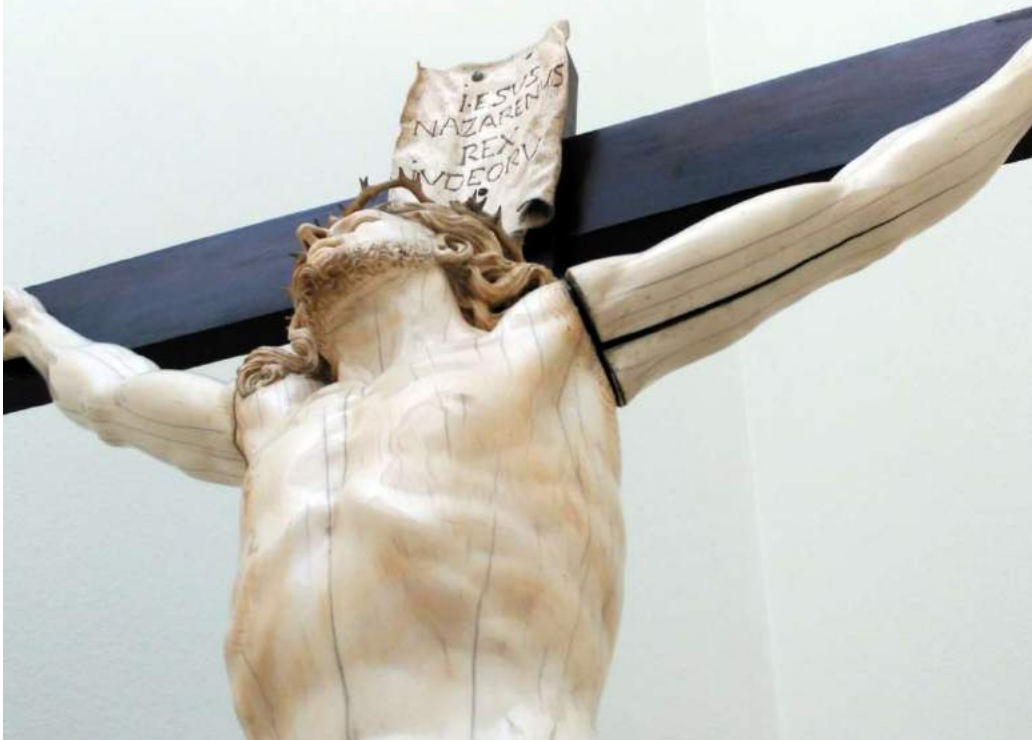
Detalle de la separación y la grieta en el brazo derecho. Fotografía, Beatriz Gonzalo, IPCE.

Como se ha comentado, la obra presenta el desencolado y la separación de 4 mm de su brazo izquierdo con respecto al cuerpo de la escultura. Esta separación permitió que unas condiciones ambientales de HR elevadas influyeran en la respuesta dimensional de la espiga de madera que forma la unión de refuerzo interna, provocando su hinchamiento y la posterior transmisión de tensión al soporte de marfil lo que generó la apertura de las grietas longitudinales -160 mm de largo y un máximo de 4 mm de ancho aprox.- tanto en la parte interna como superior del brazo.

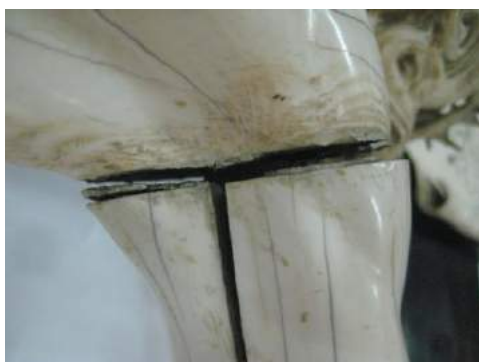
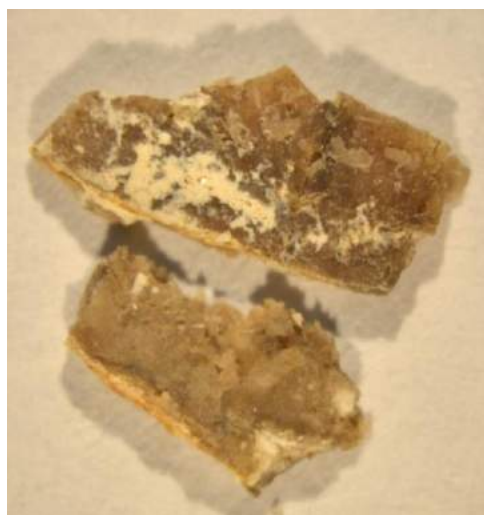
Muestra CM-A1: muestra endurecida de aspecto pardo translúcido y dura. El fragmento presenta restos de una capa blanca.

Imagen de microscopía estereoscópica de la muestra extraída mediante bisturí.

Espectro de infrarrojos del fragmento pardo: material proteico que indica cola animal, yeso (b.p.) y silicatos (b.p.). La cola animal detectada corresponde al adhesivo de unión.
