## INFORME FINAL DE CONSERVACIÓN Y RESTAURACIÓN “E-119 CINCINATO, REDUCCIÓN EN TERRACOTA” POR JAIME FOLCH Y COSTA

**Nº de informe de restauración:** 411

**Título:** CINCINATO

**Fecha de restauración:** Agosto – octubre 2015

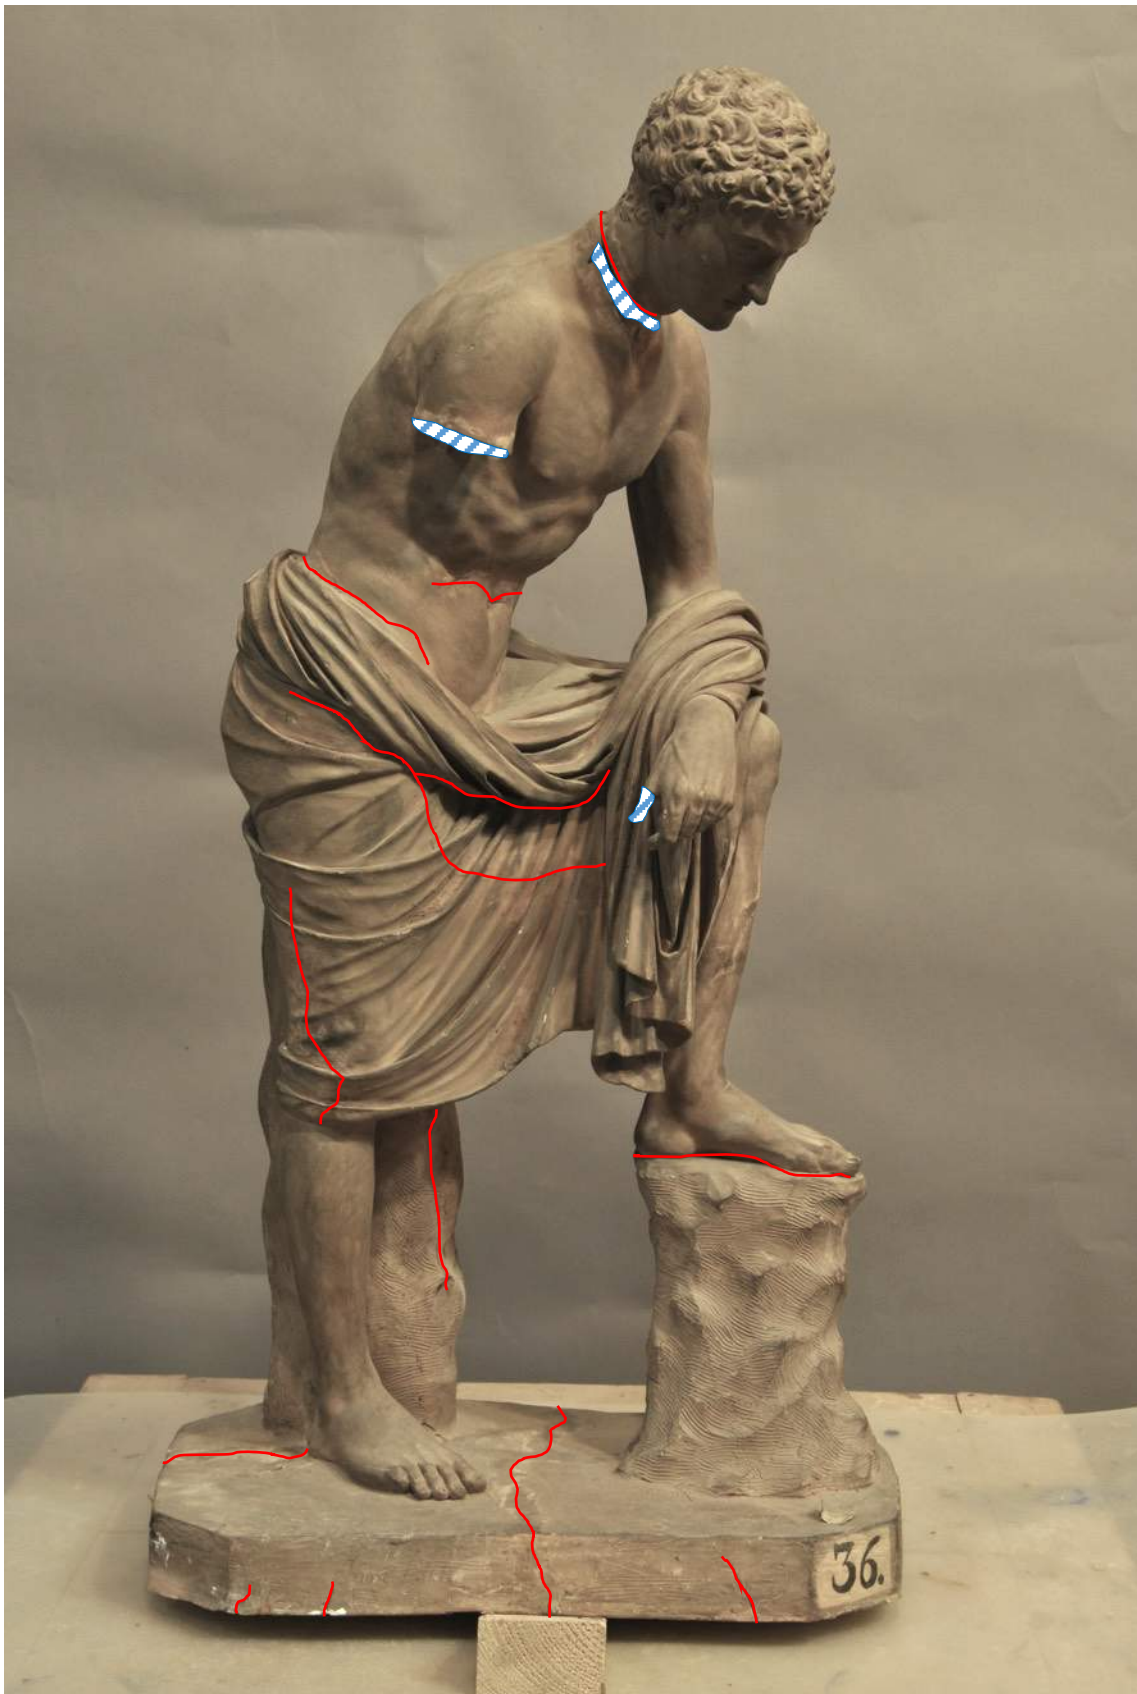
Presenta una gruesa capa de suciedad superficial provocada por la contaminación ambiental, en muchos casos producidos por las calefacciones de carbón y por el uso como estudio en los talleres de la academia. Es muy insistente (parece carbón), sobre todo en los salientes del modelado.

La cabera estaba fragmentada, separada del cuello y conservaba un perno de hierro como refuerzo. Presentaba una pérdida volumétrica en el cuello que dificultaba su posición correcta. En una intervención posterior debió de unirse, ya que conservaba restos de barbotina en el perímetro. Esta, se encontraba superpuesta sobre el barro original. Lo mismo debió ocurrir con el brazo derecho ya que había restos de barbotina alrededor de la fractura.

Sufría otras pérdidas volumétricas como eran el brazo derecho, dedo pulgar de la mano izquierda y en la peana.

El pie izquierdo sufría un ligero movimiento. El relleno, barbotina, de la unión con el tronco donde se apoyaba se encontraba muy craquelado, por lo que no hacía su función de sujección.

Sufría muchas grietas, algunas de ellas se trataban más de fracturas que de grietas por la cocción. Estas, habían sido rellenas con barbotina.

La base presentaba muchas grietas, pero de cocción.

- Fracturas o grietas
- ▨ Pérdidas volumétricas

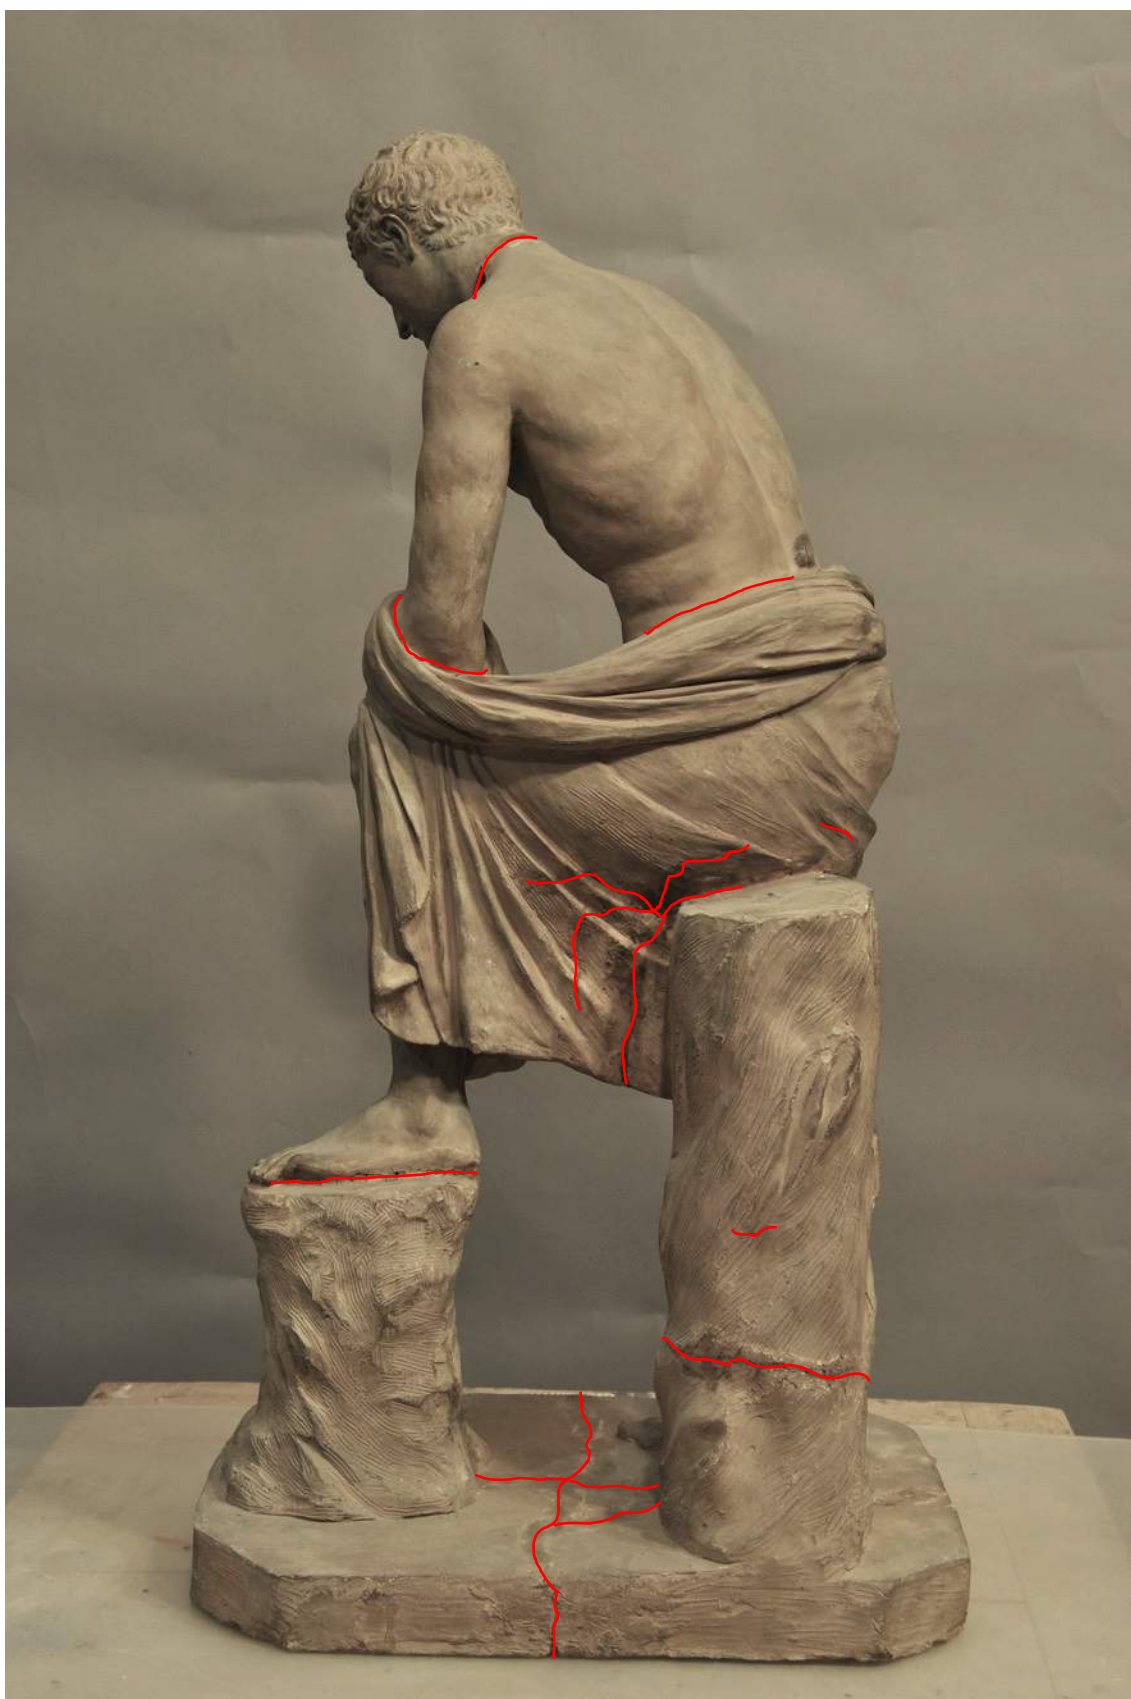
Fracturas o grietas

Pérdidas volumétricas
