INFORME FINAL DE CONSERVACIÓN Y RESTAURACIÓN “E-127 ANTINOO, REDUCCIÓN EN TERRACOTA” POR ISIDRO CARNICERO

Nº de informe de restauración: 416

Título: ANTINOO

Fecha de restauración: Marzo – abril 2016

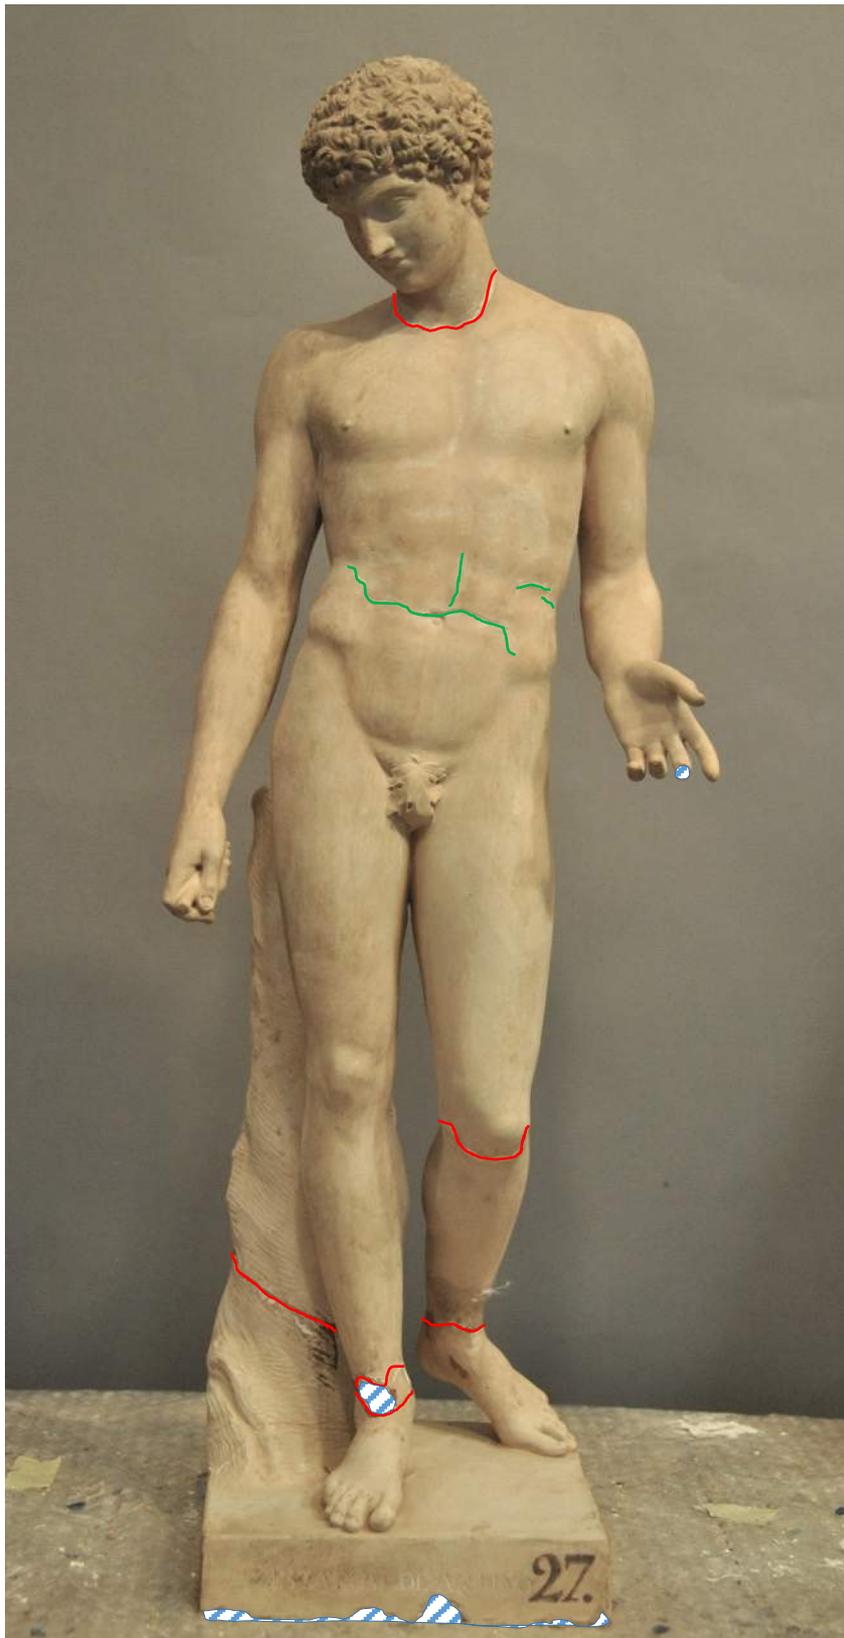
Fracturas
-

Grietas de cocción
-

Pérdidas volumétricas

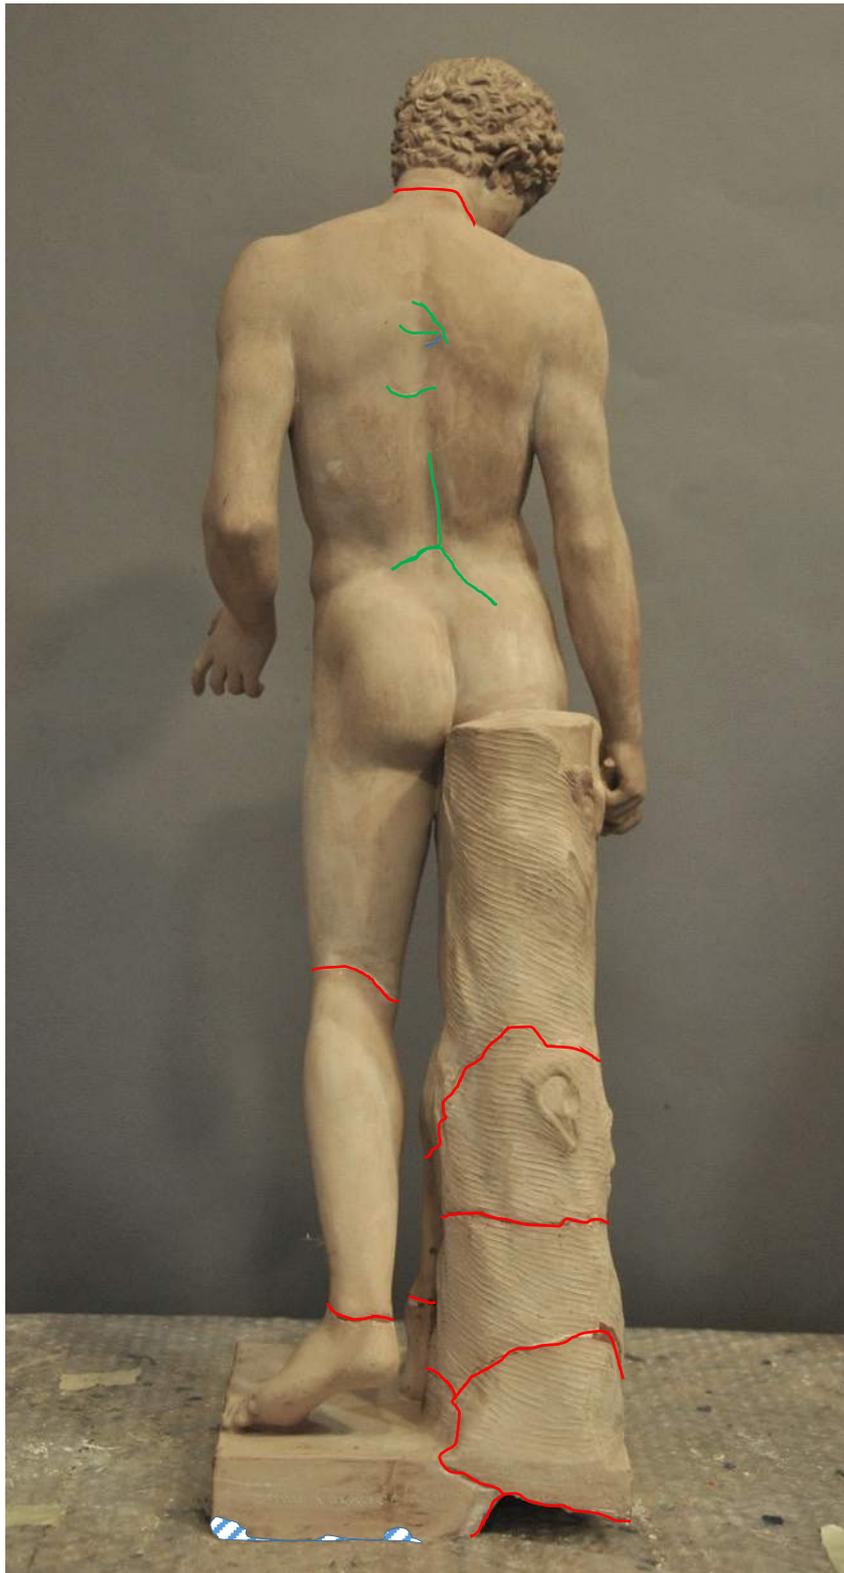
- Fracturas
- Grietas de coacción
-

Pérdidas volumétricas
