**INFORME FINAL DE CONSERVACIÓN Y RESTAURACIÓN  
“E-207 SAN FRANCISCO DE PAULA Y E-132 ÁNGEL DE LA  
CARIDAD”  
REDUCCIÓN EN TERRACOTA POR JOSÉ GUERRA**

**Nº de informe de restauración:** 412

**Título:** SAN FRANCISCO DE PAULA ACOMPAÑADO POR EL ÁNGEL DE LA CARIDAD

**Fecha de restauración:** Agosto 2015 – Abril 2016

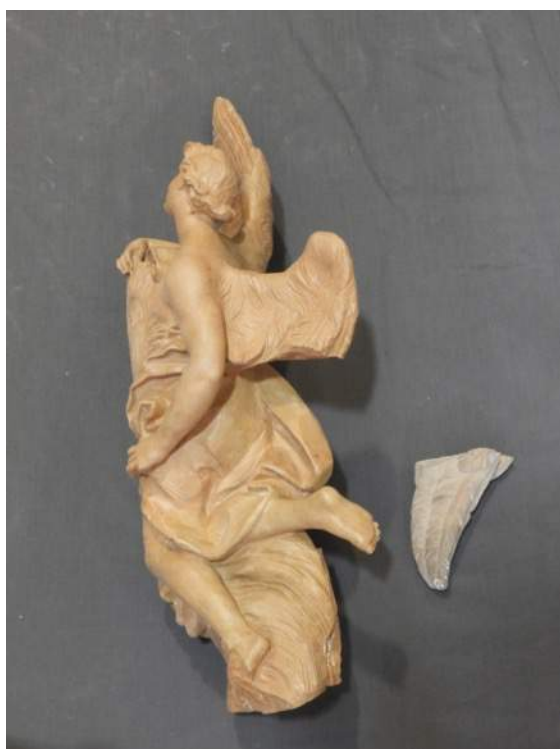
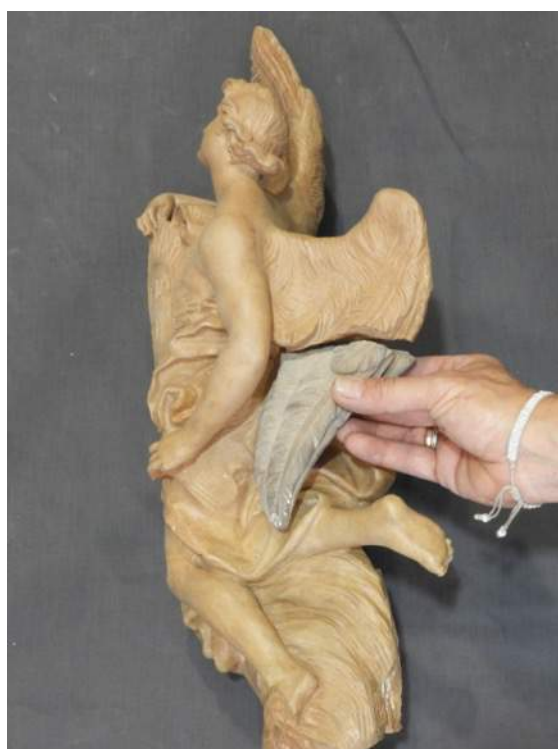
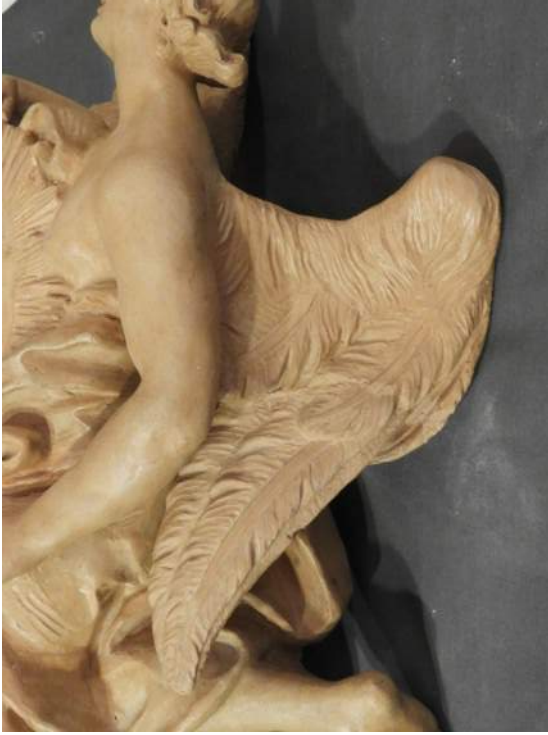
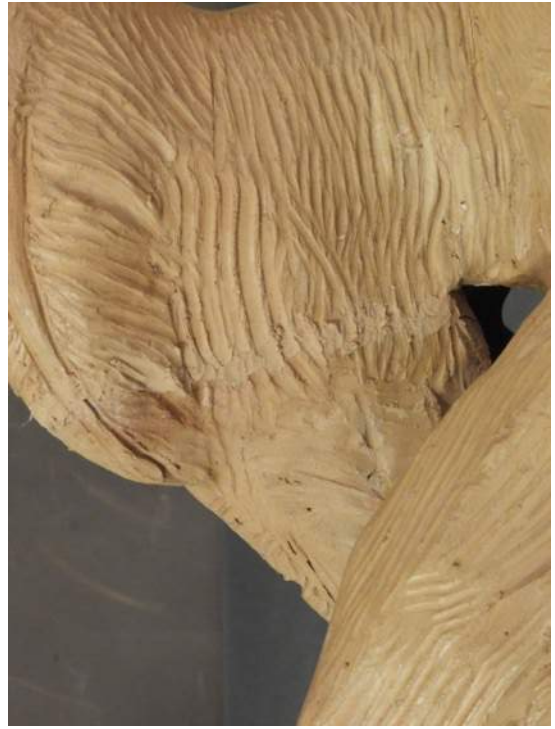
APARICIÓN DE FRAGMENTO DEL ALA (2018)

Pérdidas: al iniciar la restauración en octubre de 2015, la pieza sufría la pérdida de la parte inferior del ala izquierda. En 2018 en una visita al almacén que la Academia tiene en Alcorcón, apareció el fragmento en una caja.
