INFORME FINAL DE CONSERVACIÓN Y RESTAURACIÓN “E-185 VACIADO DE ISABEL DE BRAGANZA” POR JOSÉ GINÉS

Título: RETRATO DE ISABEL DE BRAGANZA
Autor: José Ginés
Nº de inventario: E-185 (Inv. 1994 de Leticia Azcue), 42 (Inv. 1804)
Dimensiones: 86,5 x 50 x 29,5 cm.
Colección: Real Academia de Bellas artes de San Fernando (Madrid)
Procedencia: Donación en 1835, de los testamentarios de José Ginés.
Material: Yeso
Técnica: Vaciado
Fecha de restauración: 2018 - 2019
Restauración realizada por: Ángeles Solís

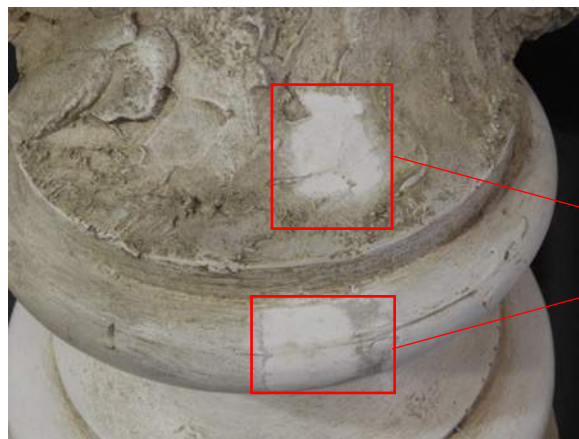
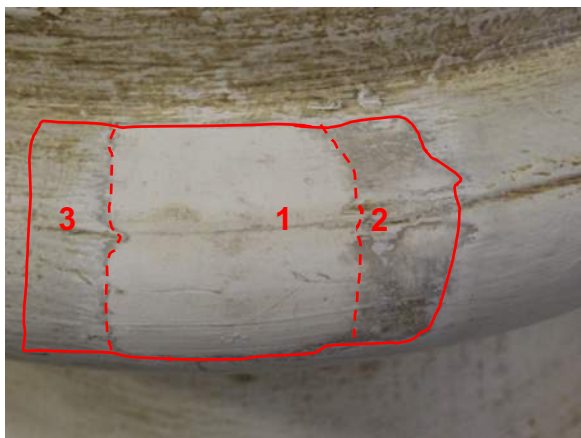
CATAS DE LIMPIEZA:
Eliminación de repinte

Al realizar las catas de limpieza para eliminar el repinte, se pudo apreciar debajo de esta la capa de suciedad por contaminación, motivo por el que probablemente se repinto.

En esta cata se puede apreciar el resultado al eliminar el repinte y se puede observar la capa intermedia de suciedad:

- 1 yeso
- 2 capa de suciedad por contaminación
- 3 repinte de pintura blanca con veladura

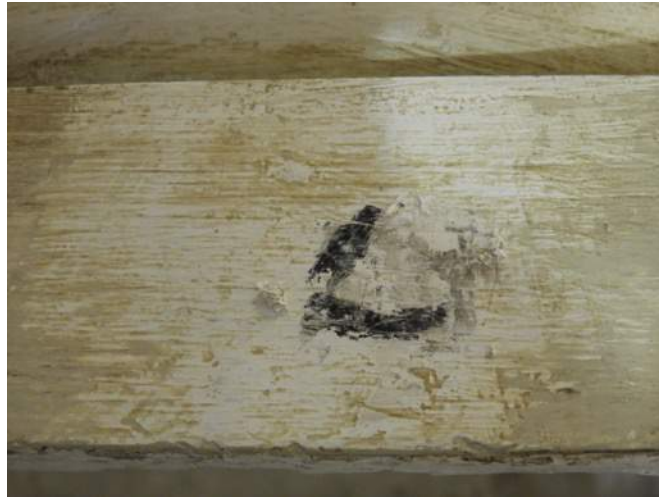
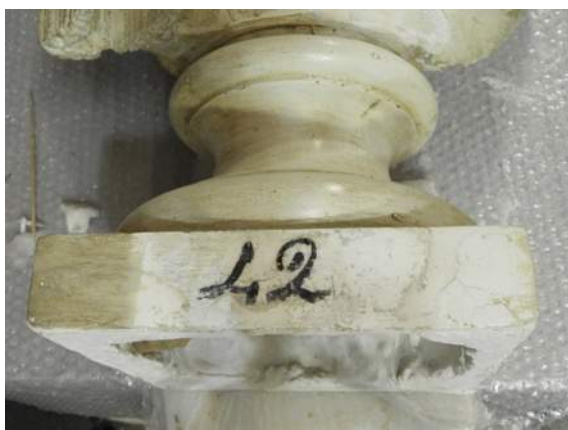
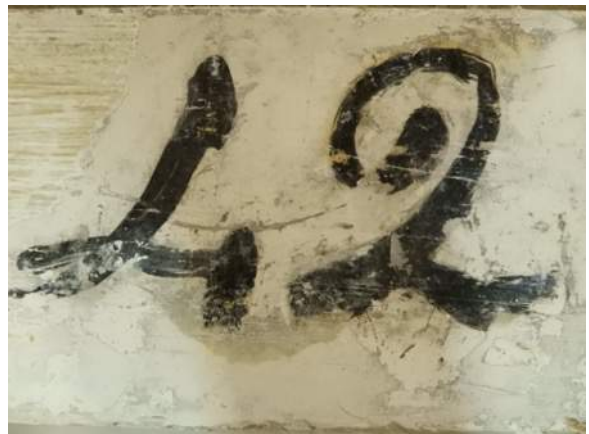
Aparición de un número de inventario al llevar a cabo la eliminación de la capa de pintura, así como las distintas reparaciones en yesos diferentes.

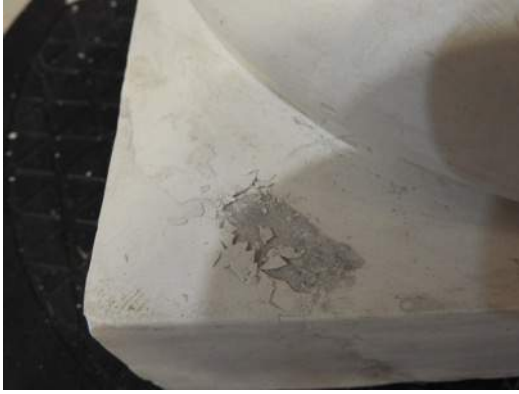
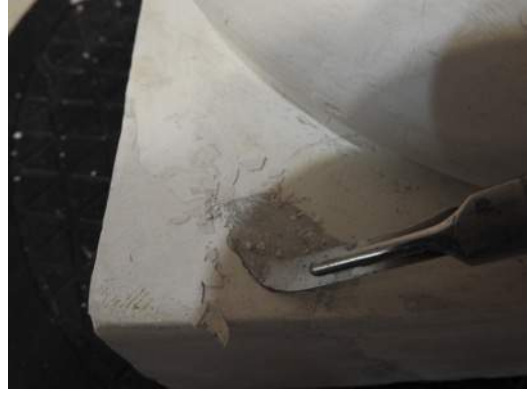
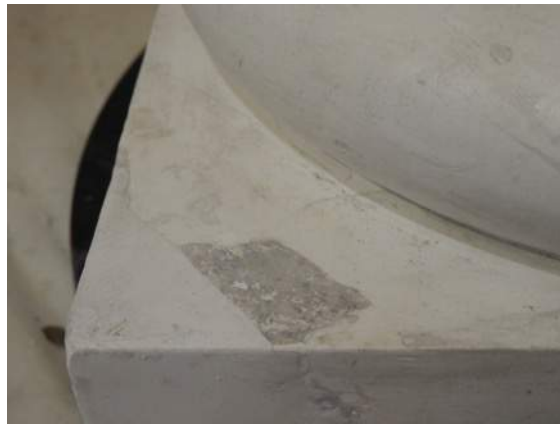
Detalle de la reintegración de una de las esquinas de la peana donde la escayola ha rebasado el yeso original. Al eliminarlo aparece debajo la contaminación ambiental que había incrustada en el yeso.

- Una vez eliminada la pintura, se rebajaron mecánicamente aquellas reintegraciones volumétricas que ocultaban el yeso original.
- Para finalizar la limpieza se aplicó una mano de Anjusil® para eliminar los restos de suciedad por contaminación.

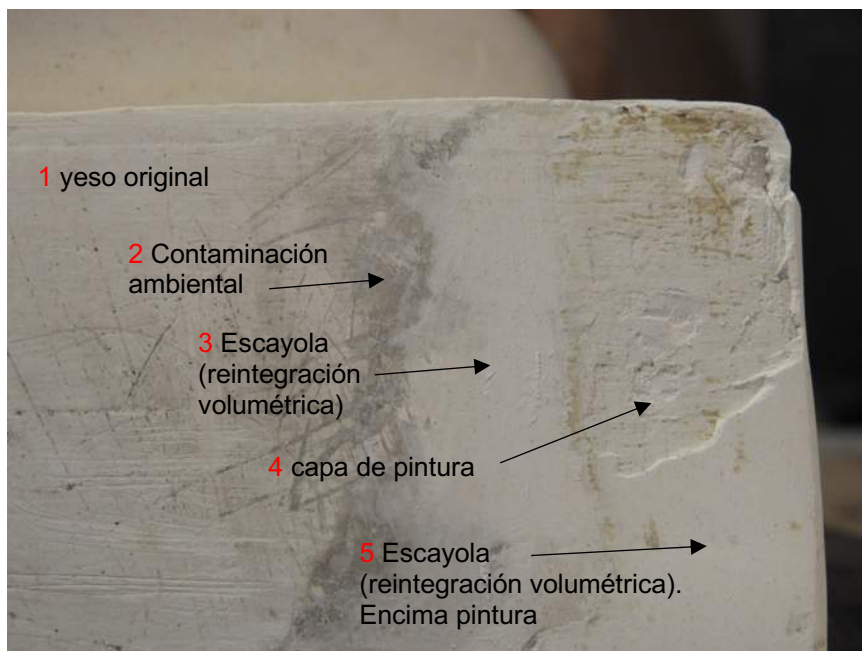
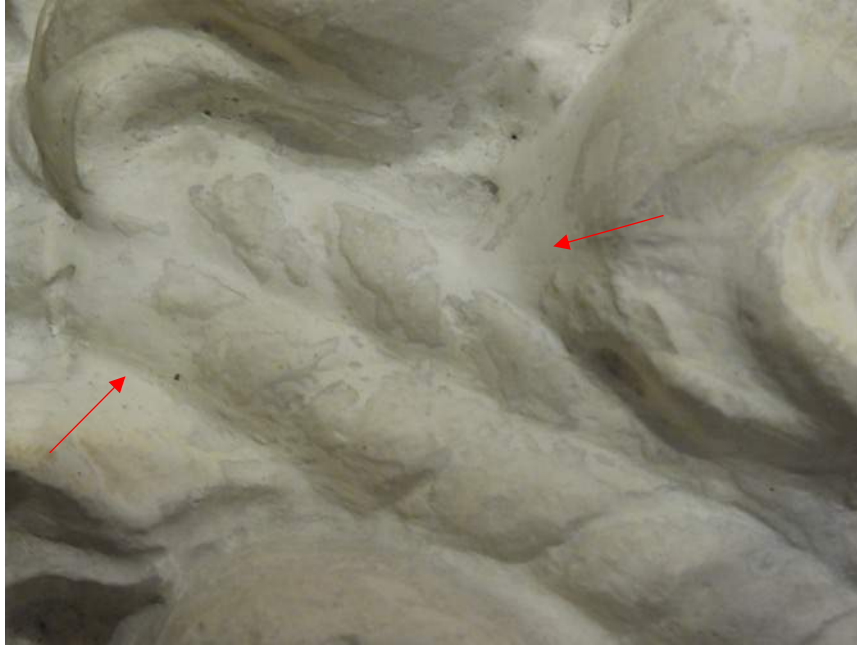
Detalle de restos de yeso diferente incrustado en el interior de los detalles de la cabeza. Posiblemente se realizó un molde del vaciado.
