INFORME DE RESTAURACIÓN

Retrato de Esteban de Agreda. José Álvarez Cubero

Nº de informe: 304 / 2006

Título: RETRATO DE ESTEBAN DE AGREDA

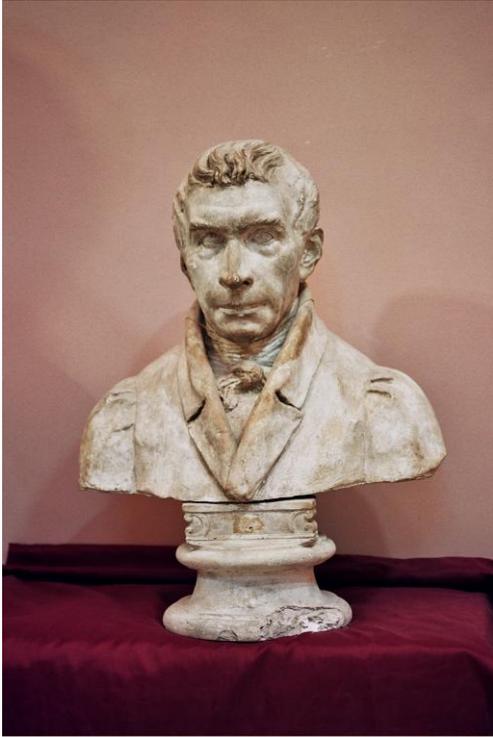
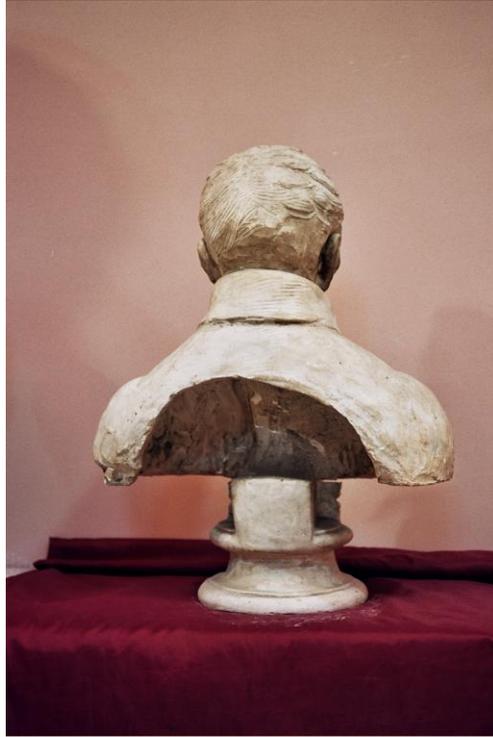
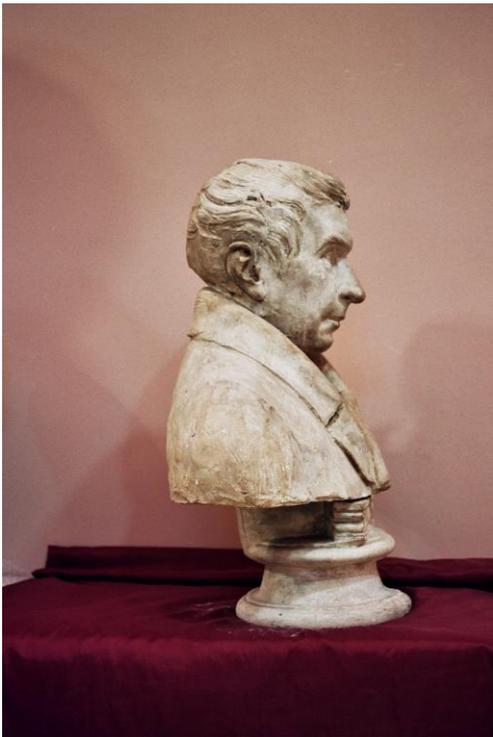
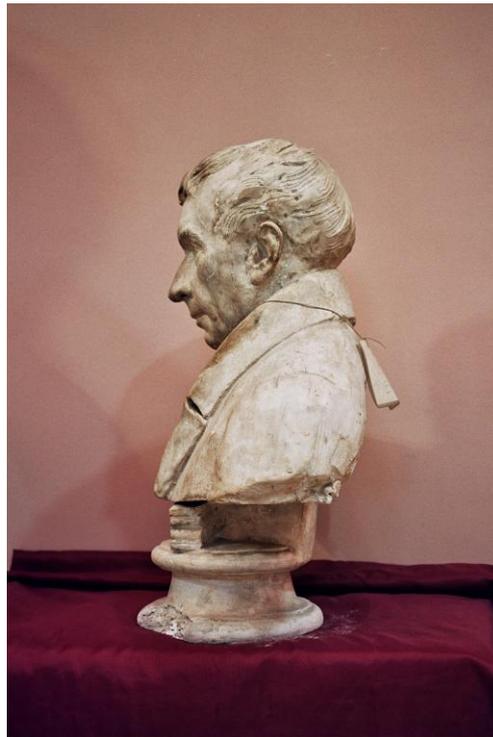
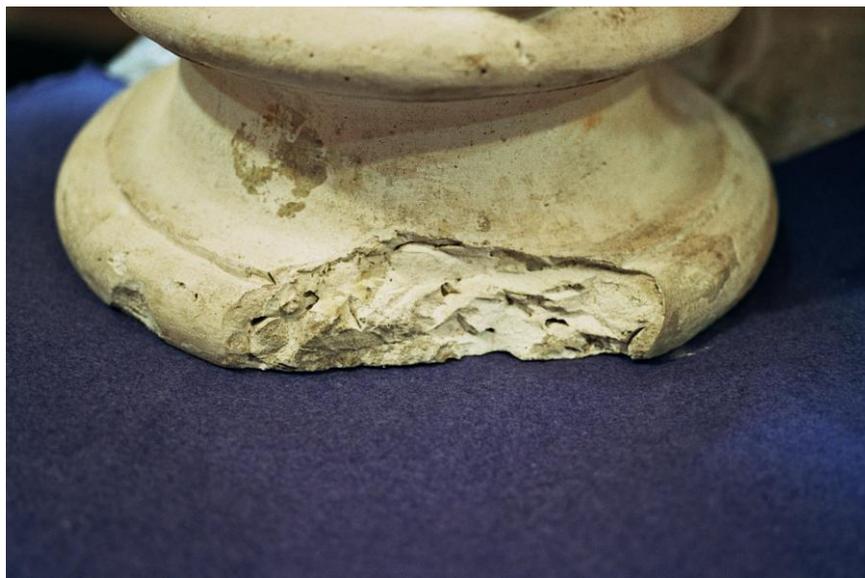
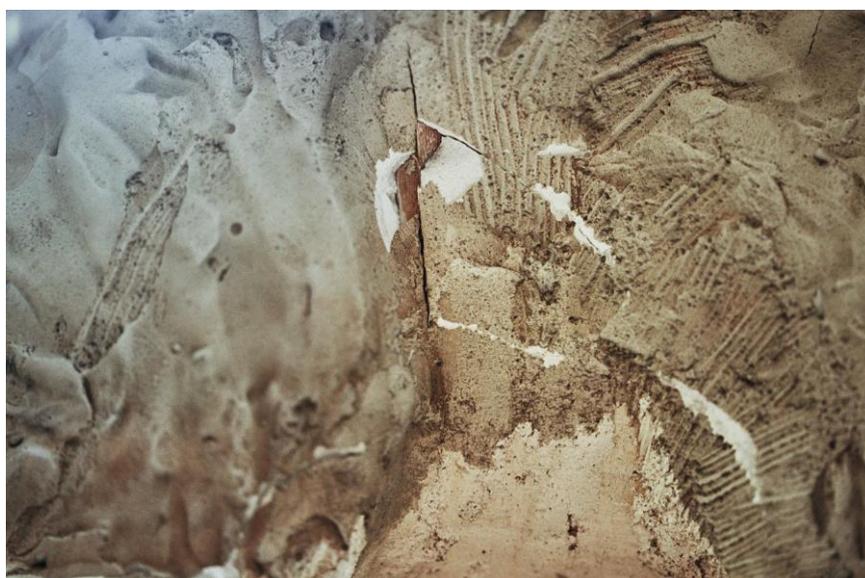
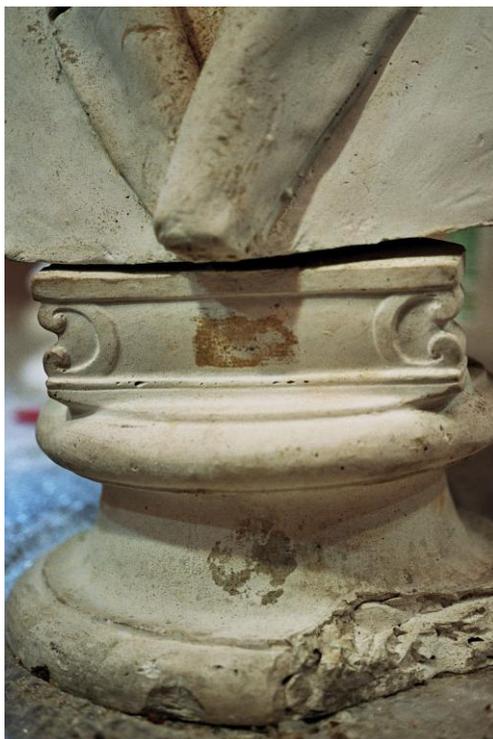
Importante capa superficial de suciedad provocada por la contaminación atmosférica. Depósitos de polvo, principalmente en la peana donde ha llegado a formar una costra.

Depósitos de cera coloreada en entrantes, posiblemente para evitar enganches durante la realización de un molde. También aparecen rellenos de escayola en la zona del pelo.

Presentaba alto grado de humedad debido a las condiciones de almacenamiento.

Restos de papel y adhesivo de etiquetas ya perdidas.

Rozaduras, roces y arañazos repartidos por toda la superficie de la escultura.

Erosión superficial, arañazos, golpes y desgastes, algunos de ellos recientes.

Desgastes y erosión de la superficie por efecto de la humedad, fundamentalmente en la peana y zona de contacto con la estantería metálica dónde se encontraba almacenada la pieza. Descohesión de la base.

Manchas de aspecto graso y depósitos de barro. Restos y manchas de desmoldeantes.

El busto se une a la peana con un listón de madera, que debido a movimientos ha provocado grietas y roturas..

Pérdidas volumétricas de gran tamaño en la base de la peana.
