## INFORME DE CONSERVACIÓN Y RESTAURACIÓN “E-190 RETRATO DE JUAN MELÉNDEZ VALDÉS” por José Piquer y Duart

**Título:** RETRATO DE JUAN MELÉNDEZ VALDÉS (1754-1817)

**Nº de inventario:** E-190 (Inv. 1994 de Leticia Azcue)

**Fecha de restauración:** Agosto 2022

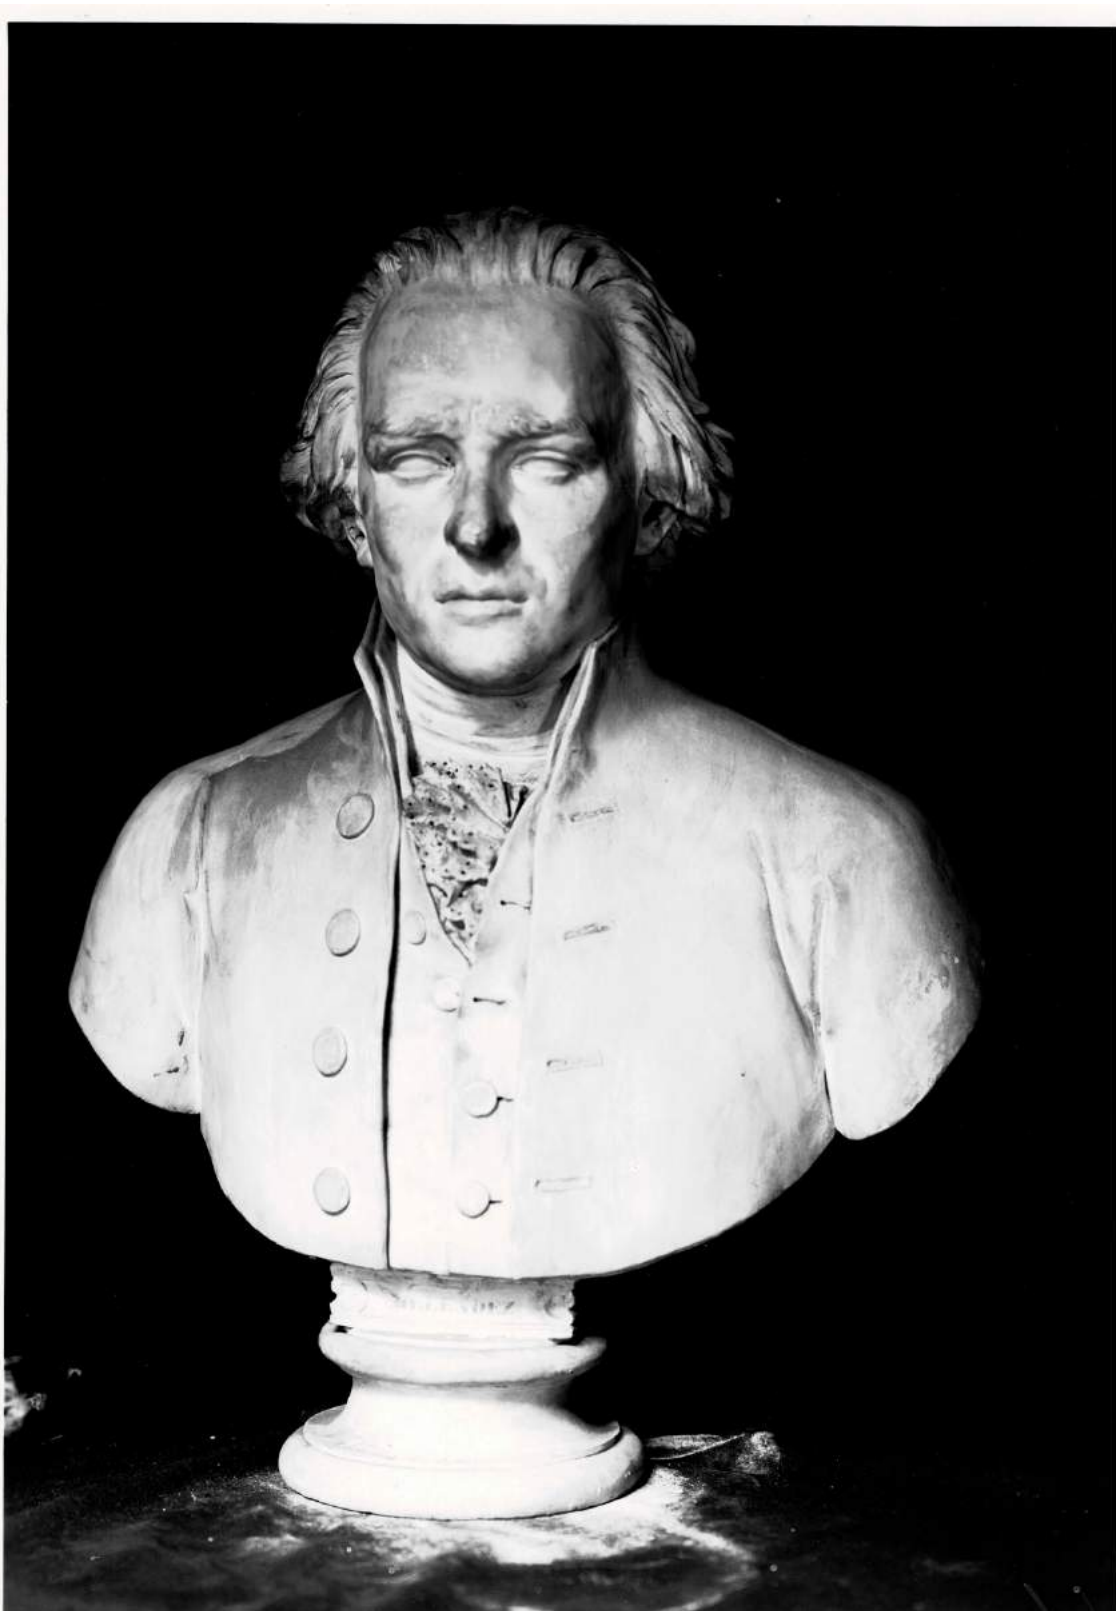
Esta foto realizada por Manso en los años 80, muestra un vaciado en yeso donde se conservaba en tinta y en el frontal de la peana "MELÉNDEZ", además de, en la parte inferior de la base la inscripción incisa y en grafito "Meléndez Valdés". La obra fue repintada con posterioridad dejando oculto esos detalles, así como alguna reintegración volumétrica de pérdidas y desperfectos en la superficie.

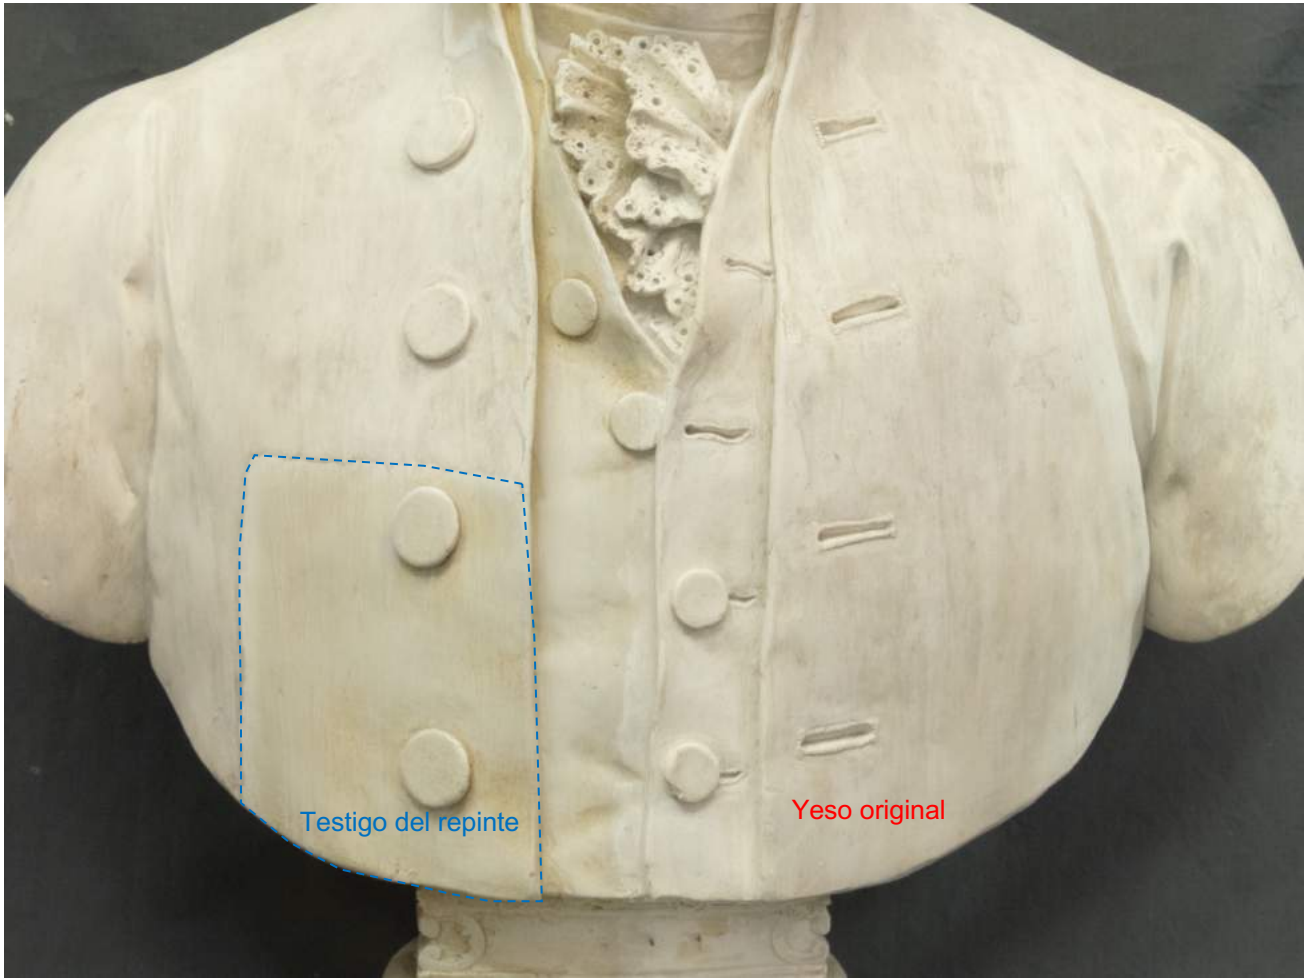
Testigo del repinte

Yeso original

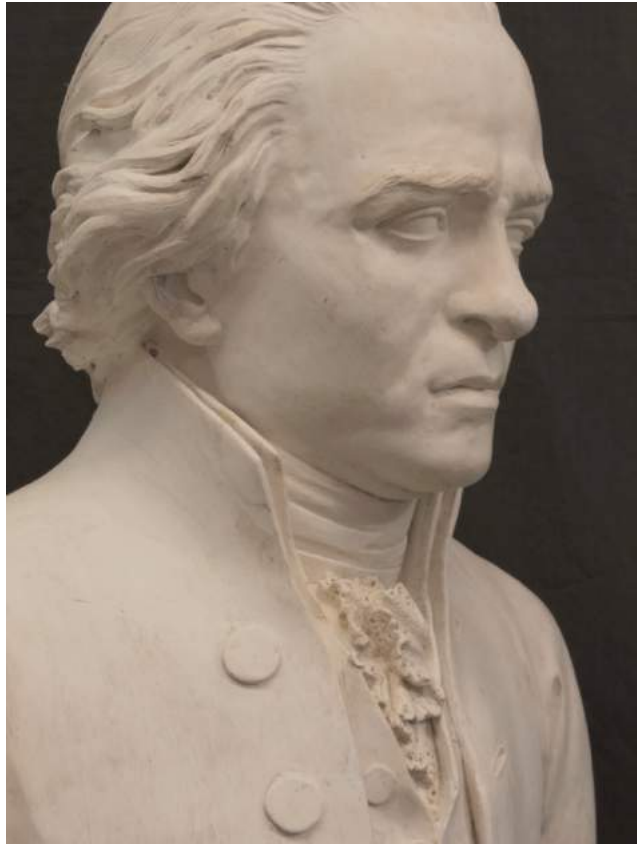
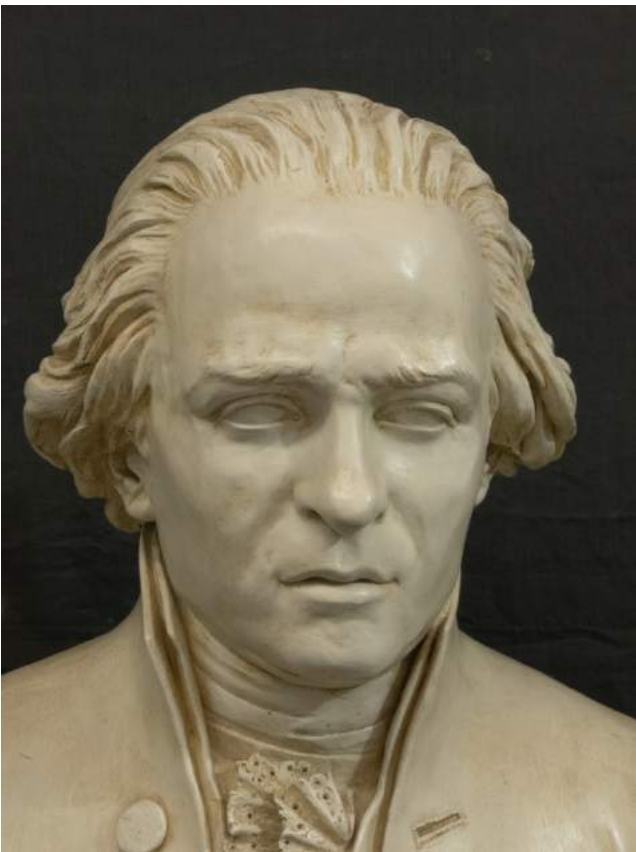
ANTES

DESPUÉS DE LA INTERVENCIÓN

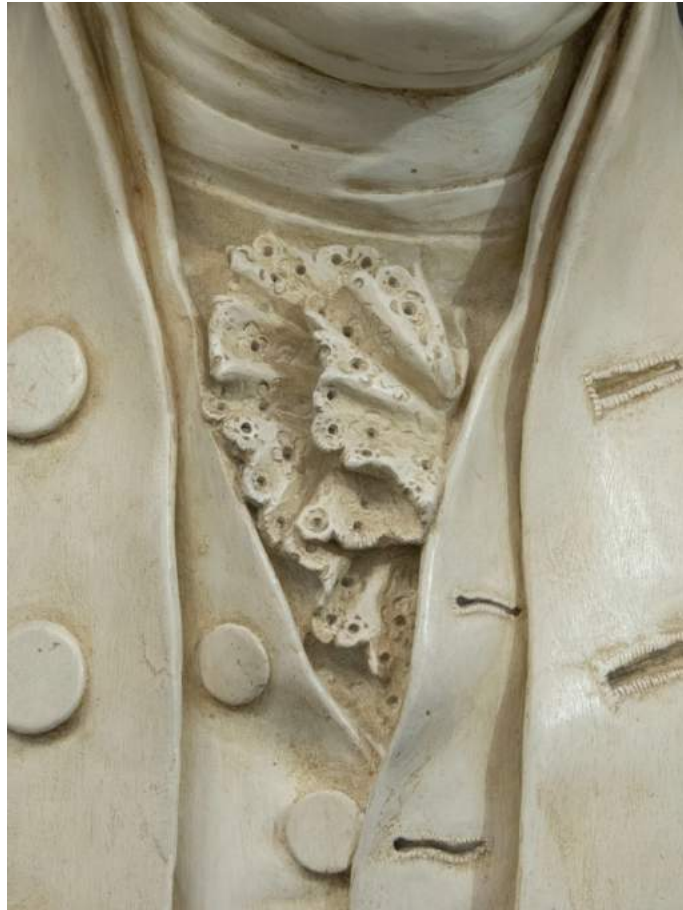
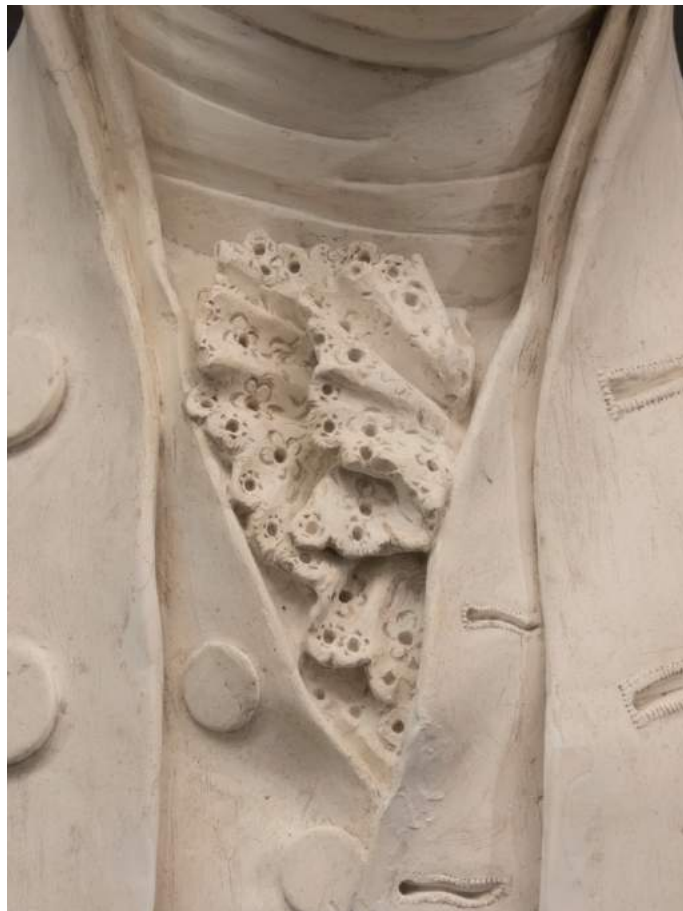
ANTES

DESPUÉS DE LA INTERVENCIÓN

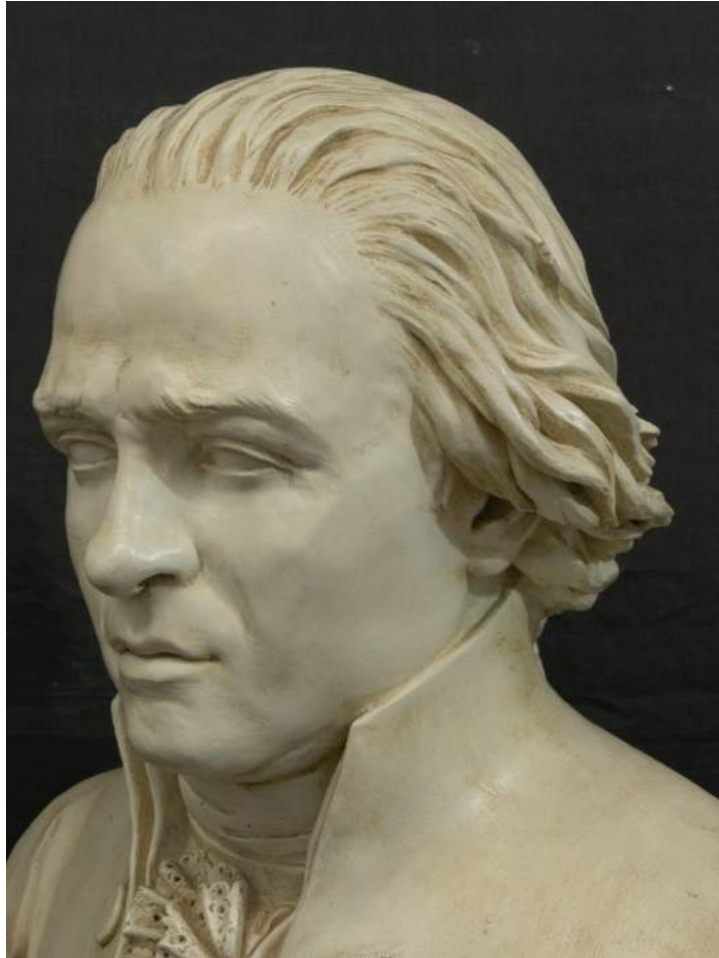
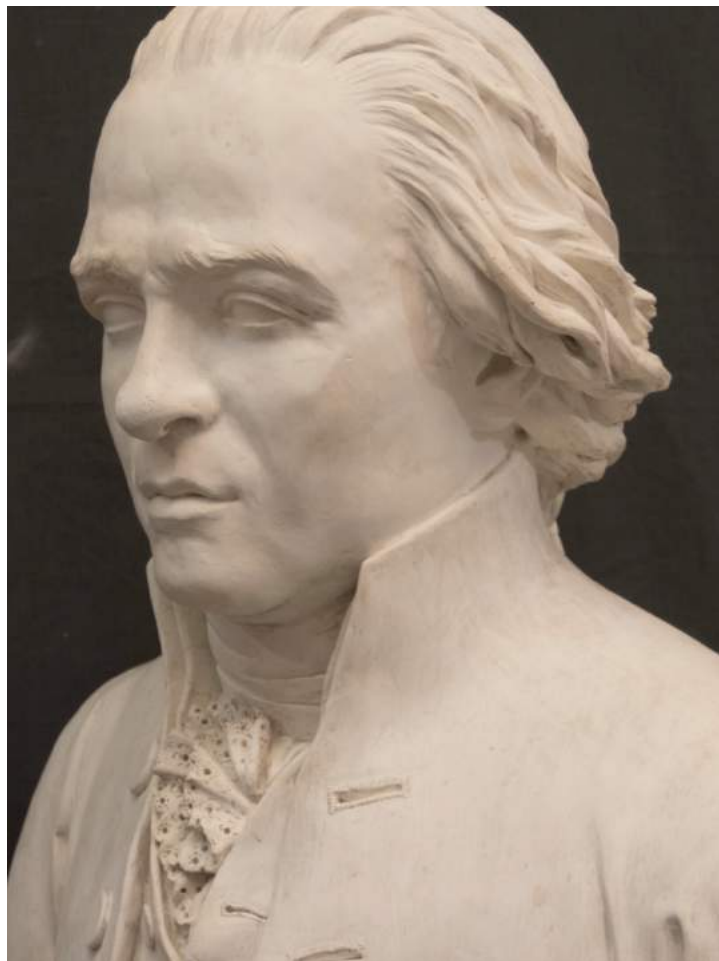
ANTES

DESPUÉS DE LA INTERVENCIÓN

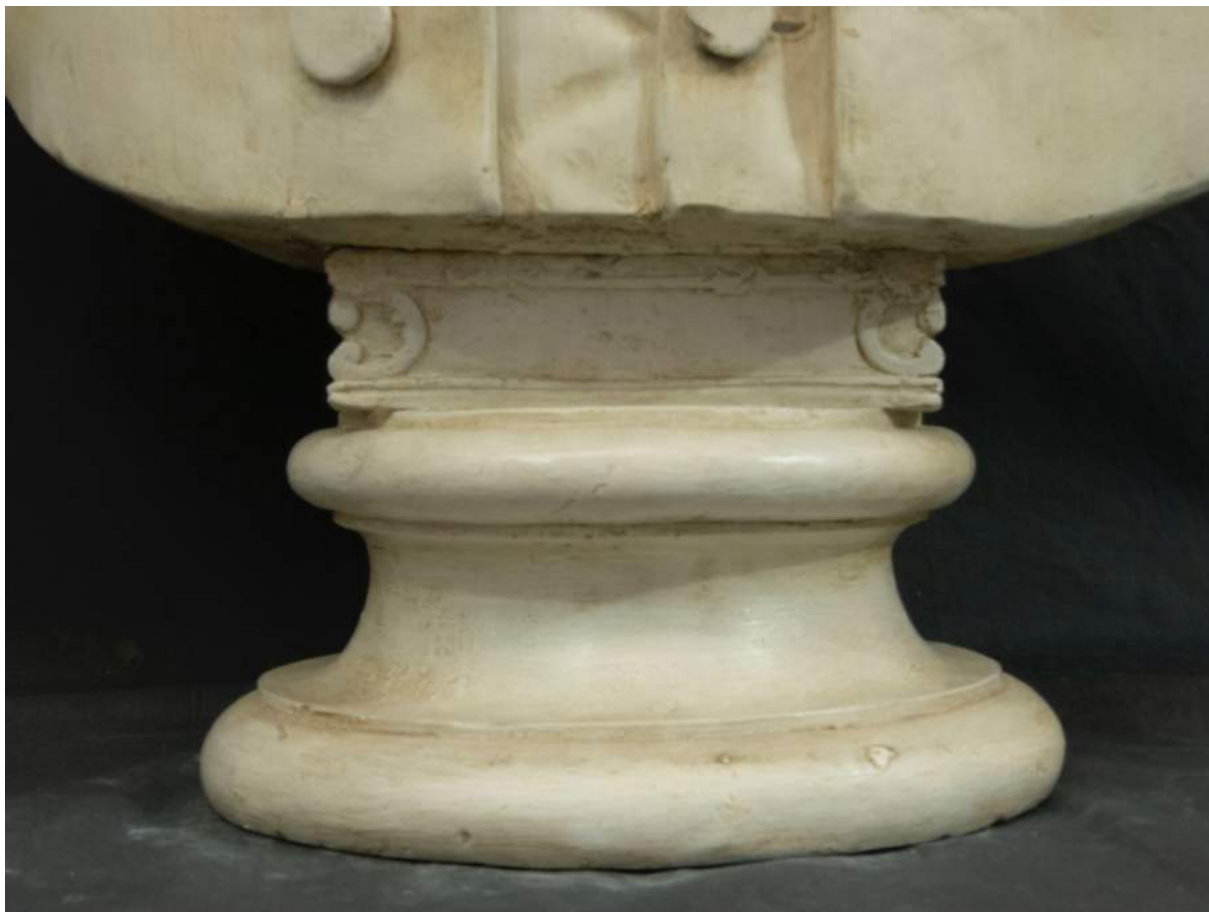
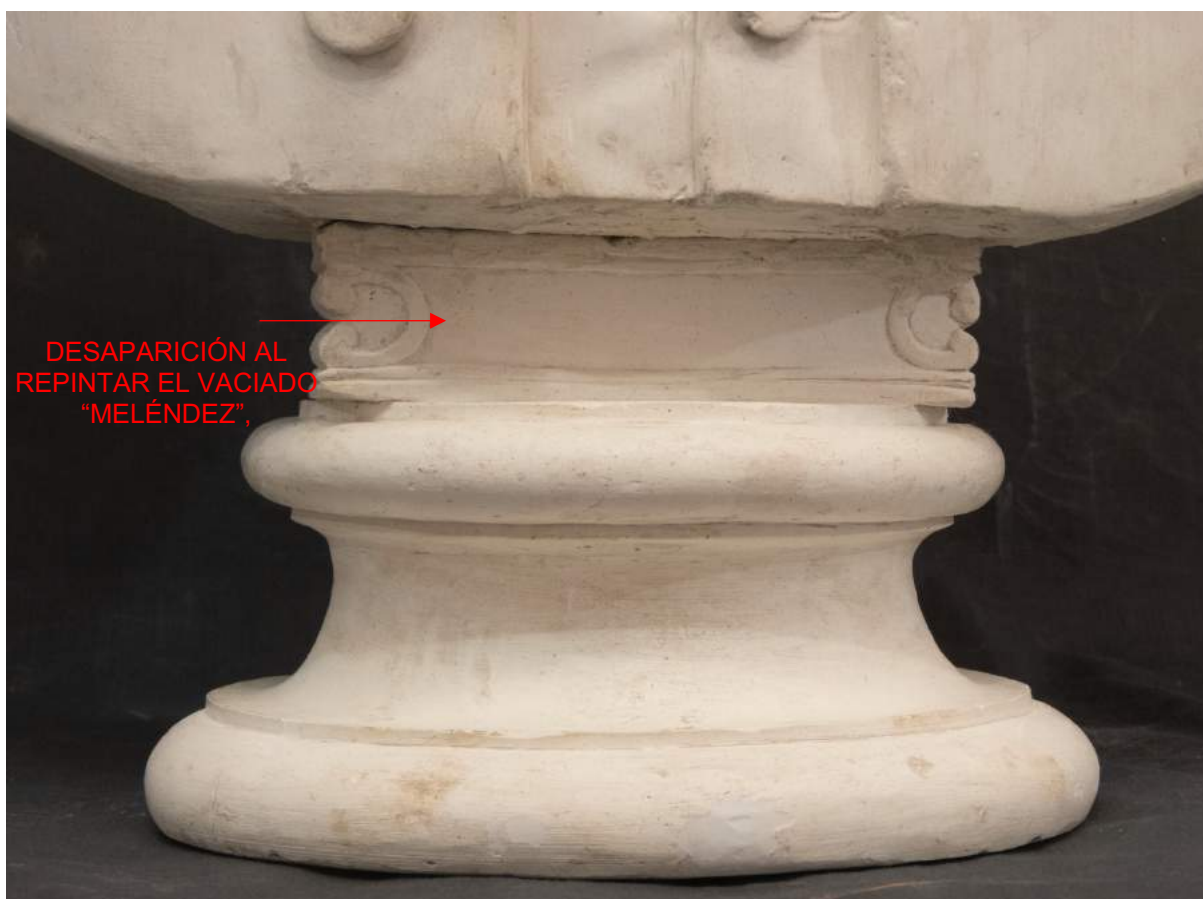
ANTES

DESPUÉS DE LA INTERVENCIÓN
