INFORME FINAL DE CONSERVACIÓN Y RESTAURACIÓN “E-207 SAN FRANCISCO DE PAULA Y E-132 ÁNGEL DE LA CARIDAD” REDUCCIÓN EN TERRACOTA POR JOSÉ GUERRA

Nº de informe de restauración: 412

Título: SAN FRANCISCO DE PAULA ACOMPAÑADO POR EL ÁNGEL DE LA CARIDAD

Fecha de restauración: Agosto 2015 – Abril 2016

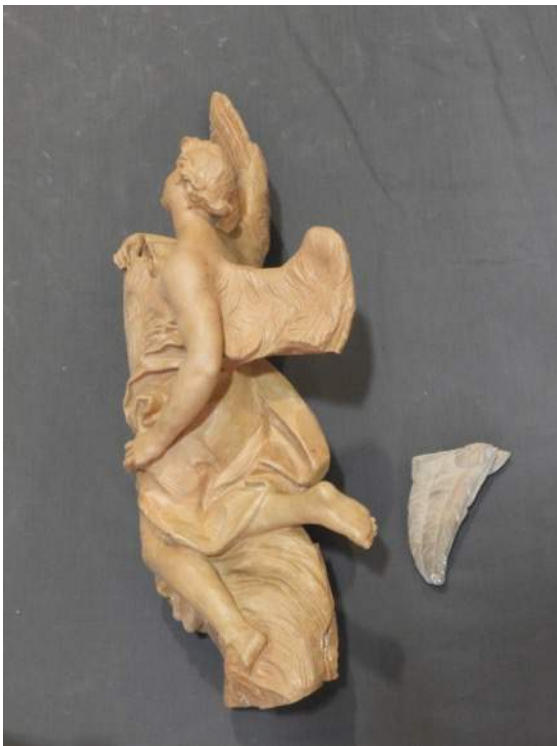
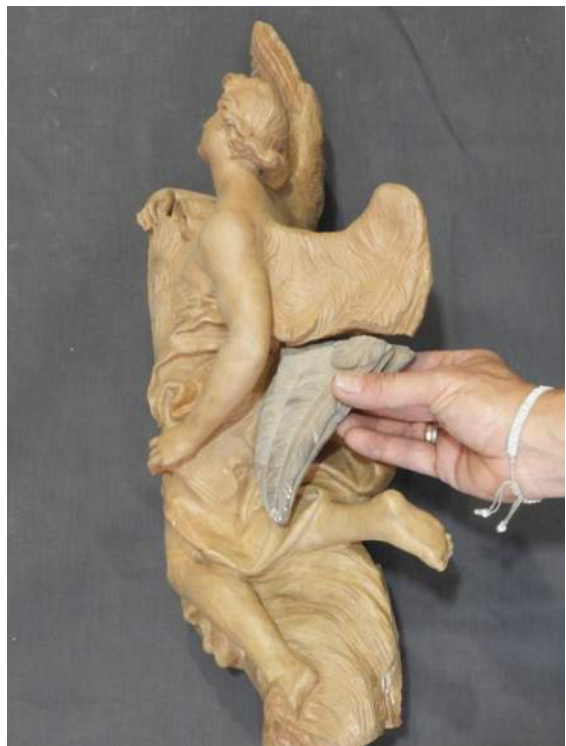
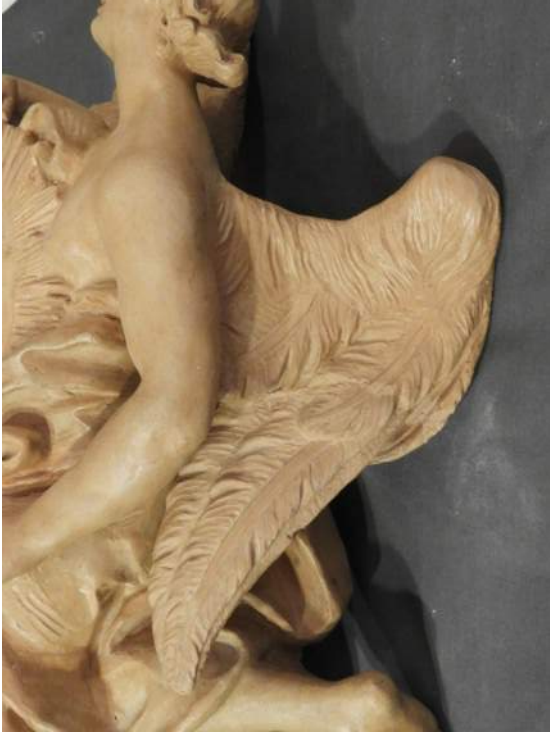
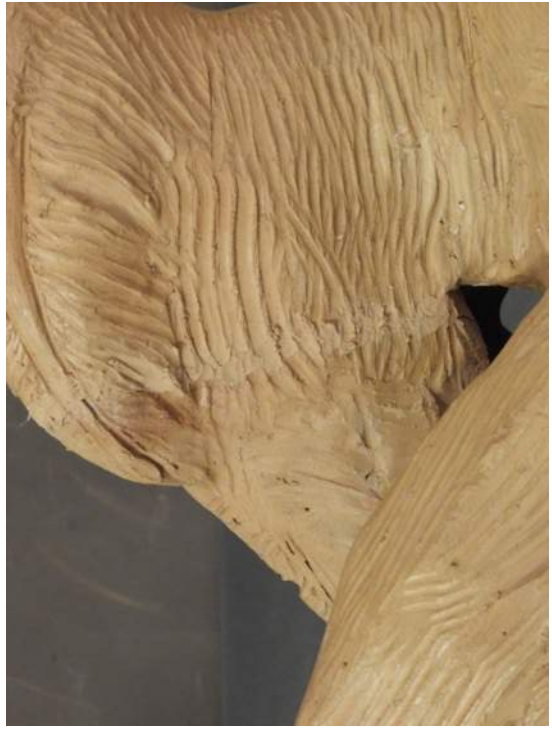
APARICIÓN DE FRAGMENTO DEL ALA (2018)

Pérdidas: al iniciar la restauración en octubre de 2015, la pieza sufría la pérdida de la parte inferior del ala izquierda. En 2018 en una visita al almacén que la Academia tiene en Alcorcón, apareció el fragmento en una caja.
