INFORME FINAL DE CONSERVACIÓN Y RESTAURACIÓN “E-208 MOISÉS, REDUCCIÓN EN TERRACOTA” POR JUAN ADÁN

Nº de informe de restauración: 415
Título: MOISÉS
Autor: Juan Adán Morlán (1741 - 1816)
Fecha: 1775
Inscripción: En lápiz “D^o Juan Adán”
Nº de inventario: E-208 (Inv. 1986 y 1994 Leticia Azcue), 20 (Inv. 1804), 43
Dimensiones: 67 X 32 X 30 cm.
Colección: Real Academia de Bellas Artes de San Fernando (Madrid)
Procedencia: Envío desde Roma 1775
Material: Terracota
Técnica: Barro cocido
Ubicación del original: San Pietro in Vincoli (Roma)
Fecha de restauración: Febrero - Junio 2016
Restauración realizada por: Ángeles Solís

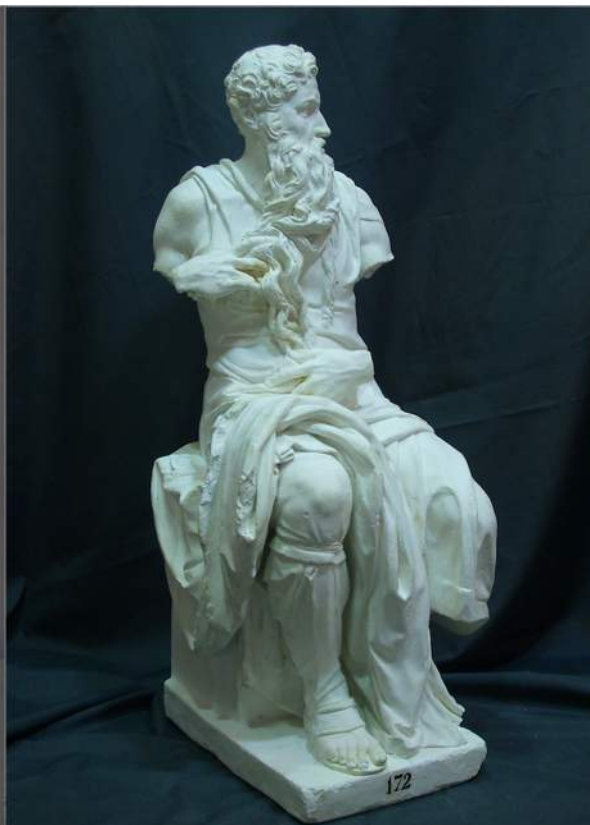
Según el acta del 1 de octubre de 1775³, Juan Adán mandó primero un vaciado del barro que había realizado ya que no le había dado tiempo a cocerlo. Por lo que posiblemente sea la escultura E-395 la que se trate del vaciado que mandó. Estas dos piezas presentan muchas similitudes en los detalles (ojos, rizos del pelo, pliegues...). Hay que tener en cuenta que el vaciado se hizo antes de cocer el barro, por lo que con toda probabilidad la terracota habrá disminuido de tamaño durante el proceso de cocción, con respecto del yeso.

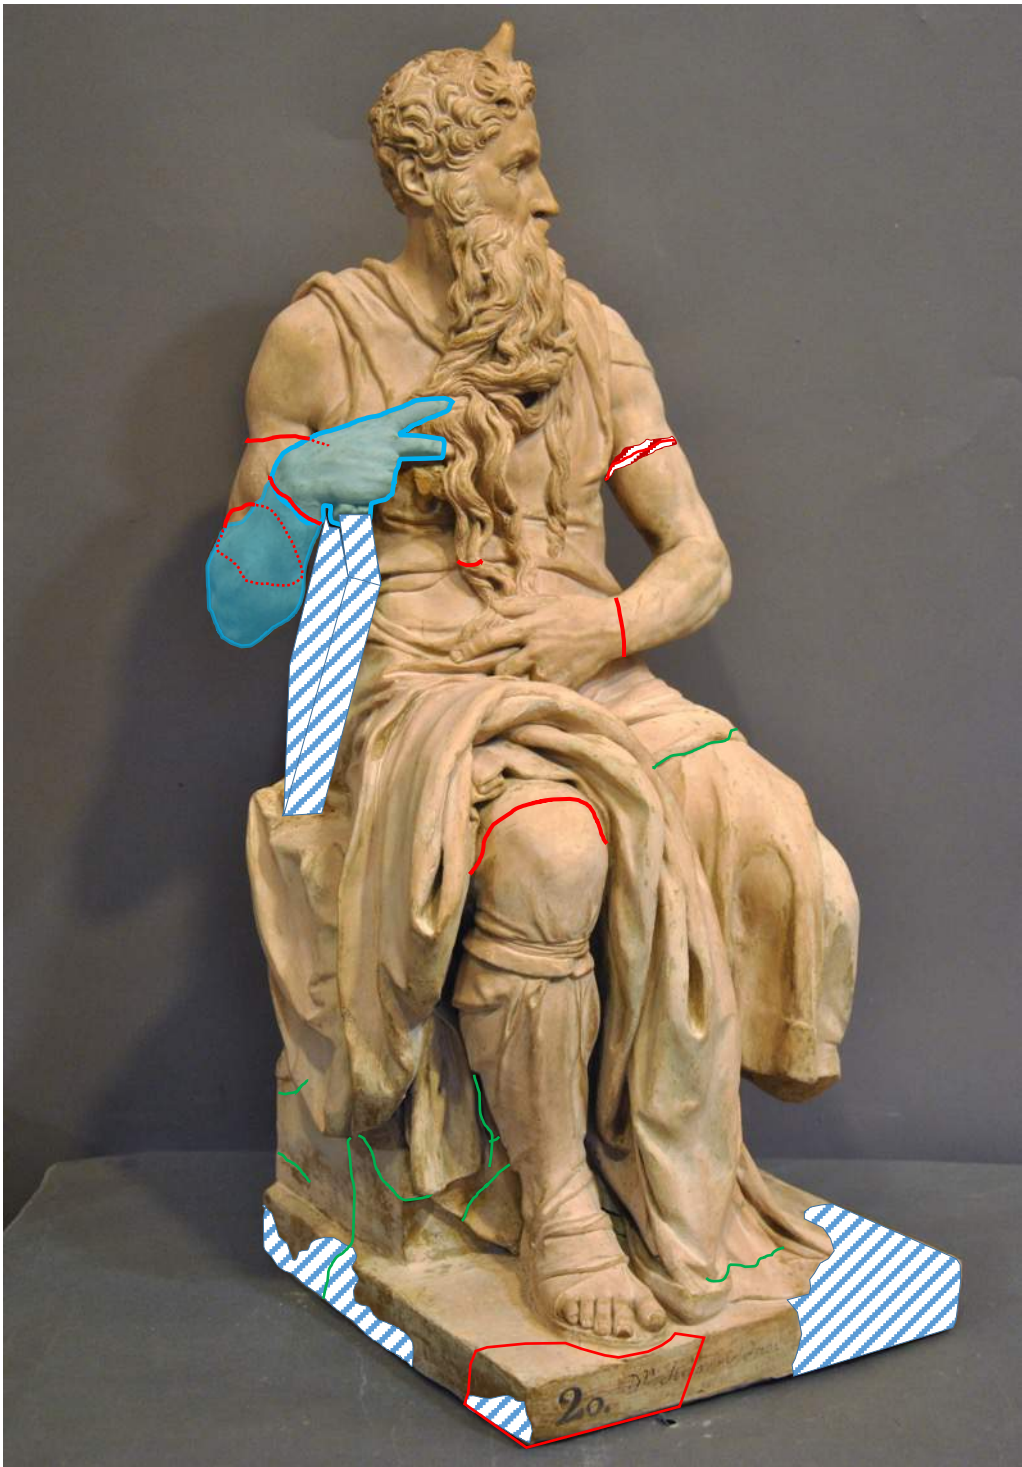
Fracturas
-

Grietas de cocción
-

Pérdidas volumétricas
-

Fragmentos aparecidos
