## INFORME FINAL DE CONSERVACIÓN Y RESTAURACIÓN “E-213 REDUCCIÓN EN YESO POLICROMADO DE SAN ANDRÉS ATADO AL ASPA” DE HUBERTO DUMANDRÉ

**Título:** SAN ANDRÉS ATADO AL ASPA

**Fecha de restauración:** Junio – Agosto 2018

**Restauración realizada por:** Ángeles Solís

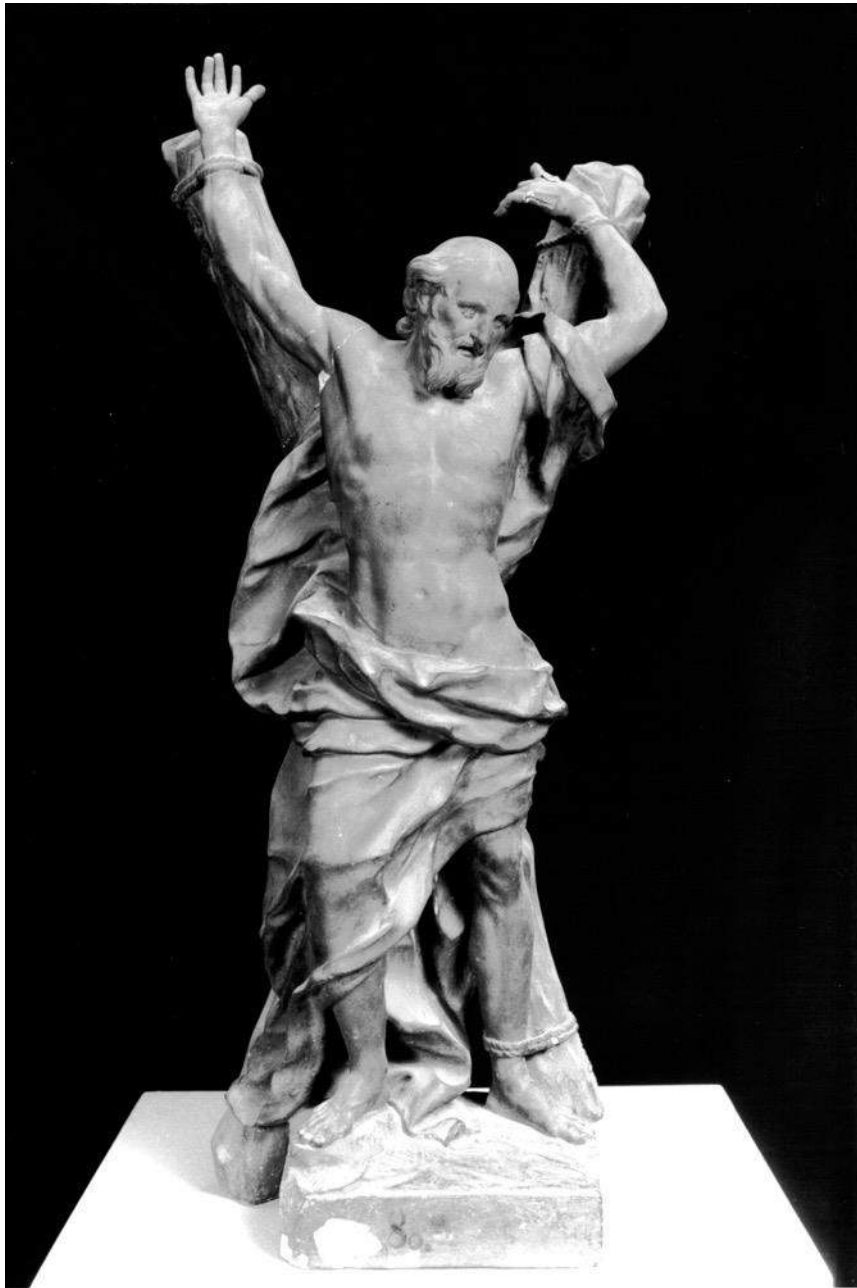
Foto realizada en los años 90 por Manso para el catálogo realizado por Leticia Azcue en 1994, donde ya se apreciaban algunos daños.

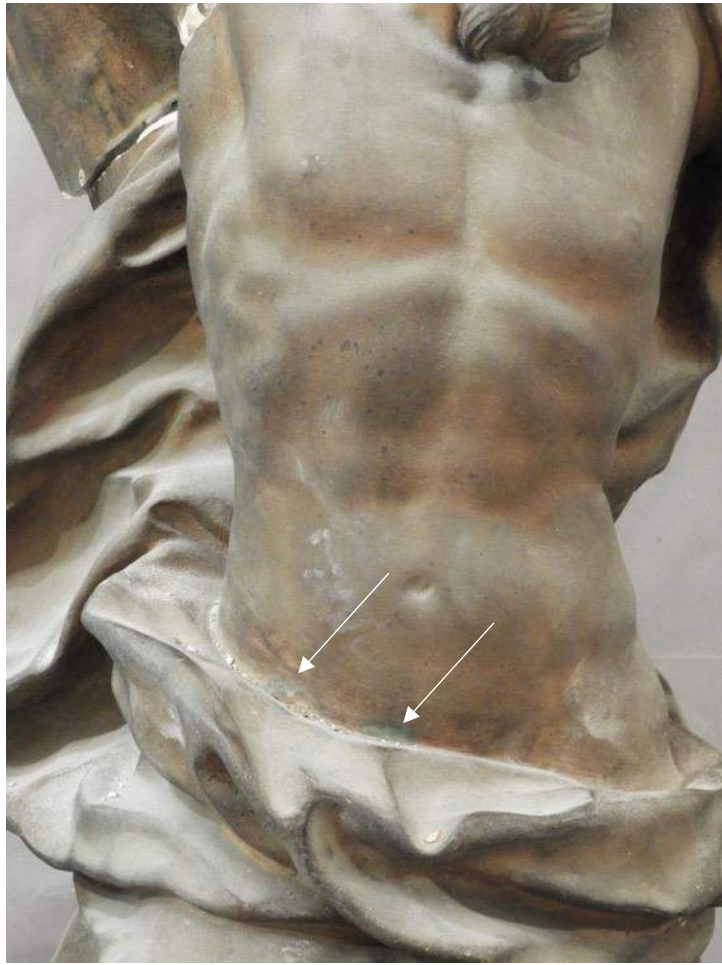
Se observaba zonas puntuales de la policromía que habían sufrido una ligera oxidación mostrándose con una tonalidad verde.

Zonas puntuales donde la purpurina ha oxidado generando unas manchas verdes.

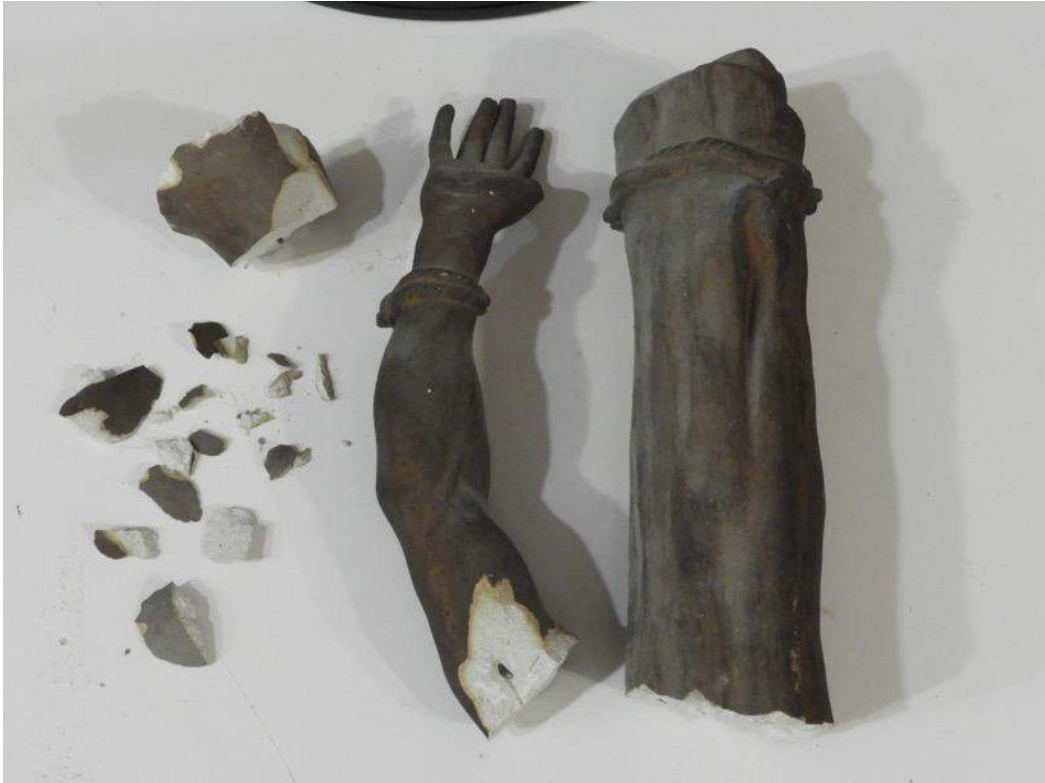
Detalle de todos los fragmentos una vez acabado el desmontaje de fracturas

- **Desmontaje de fragmentos fracturados.** Para ello fue necesario cortar los alambres que unían el fragmento con una sierra muy fina con cuidado de no erosionar la superficie por el rozamiento. Los restos que sobresalían fueron cortados al ras para que no molestaran durante el montaje.  
Previo al montaje se llevó a cabo la limpieza.

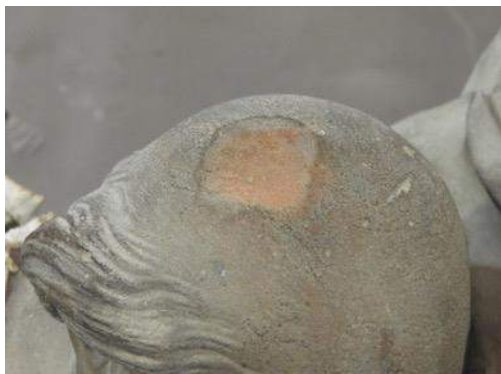
Cata de limpieza con Anjusil®

- **Limpieza química** para la eliminación de la suciedad de origen graso se utilizó Anjusil® y una vez reblandecida la suciedad se retiró con una solución de alcohol etílico + NH<sub>3</sub> (1:0,1).  
Antes del montaje se consolidó la superficie total con una resina acrílica (Paraloid B-72®) diluido al 3 % en Xileno.
