INFORME FINAL DE CONSERVACIÓN Y RESTAURACIÓN “E-214 TERRACOTA DE SANTA SUSANA” POR ISIDRO CARNICERO

Nº de informe de restauración: 463
Título: SANTA SUSANA
Autor: Isidro Carnicero
Nº de inventario: E-214 (Inv. Leticia Azcue), 29 (Inv. 1804)
Inscripción: “Ysidro Carniz^on (en lápiz)
Dimensiones: 90 x 34,5 x 26 cm.
Colección: Real Academia de Bellas artes de San Fernando (Madrid)
Procedencia Envío desde Roma en 1763
Material: Terracota
Técnica: Barro cocido
Fecha de restauración: Abril – Junio 2018
Restauración realizada por: Ángeles Solís

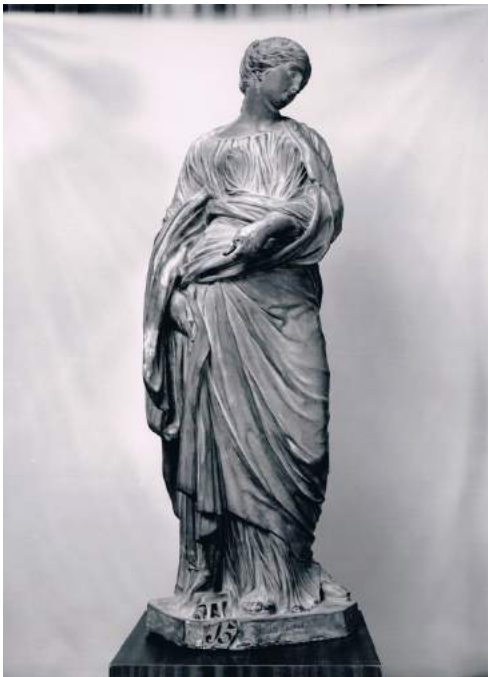
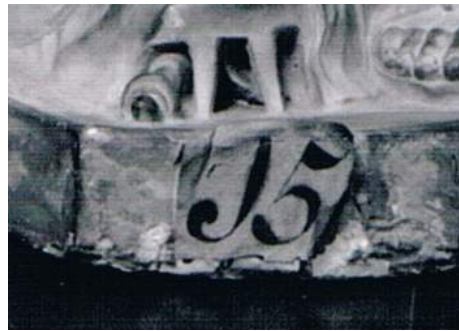
Restos de etiqueta antigua sobrepuesta al número de inventario de 1804. Parece corresponder al número 38, el cual aparece tanto en el catálogo de 1817 como el de 1819

Foto de Santa Susana de Isidro Carnicero realizada por Manso en los años 80-90. Arriba, detalle de la etiqueta antigua, con el nº 15, que actualmente no conserva y que correspondía al Inventario de 1824. Debajo de esta se encontraba la que si conserva con el nº 38.

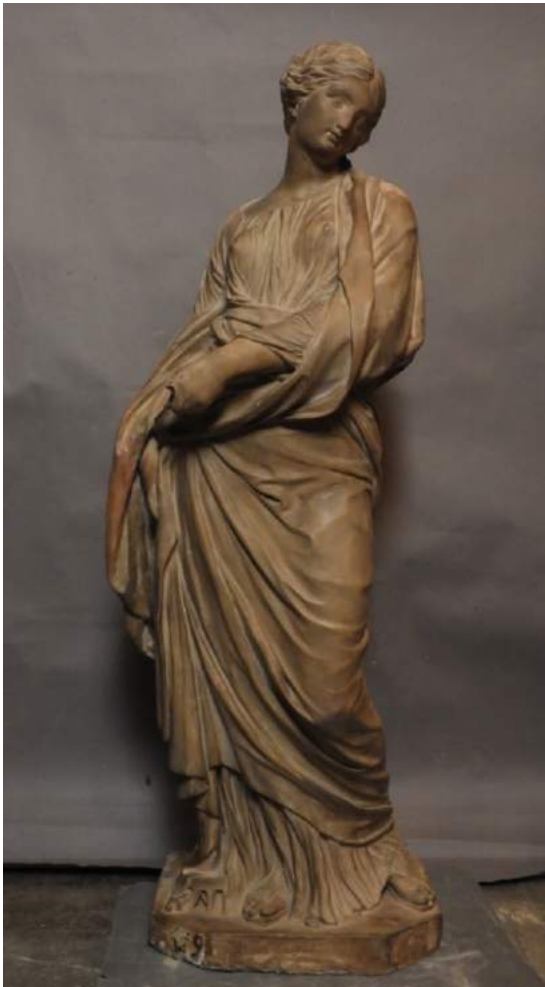
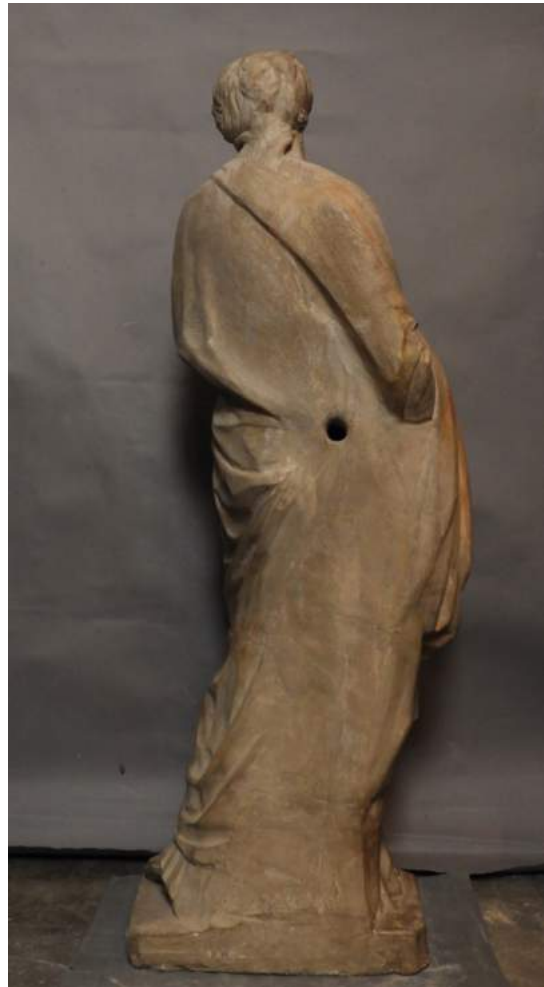
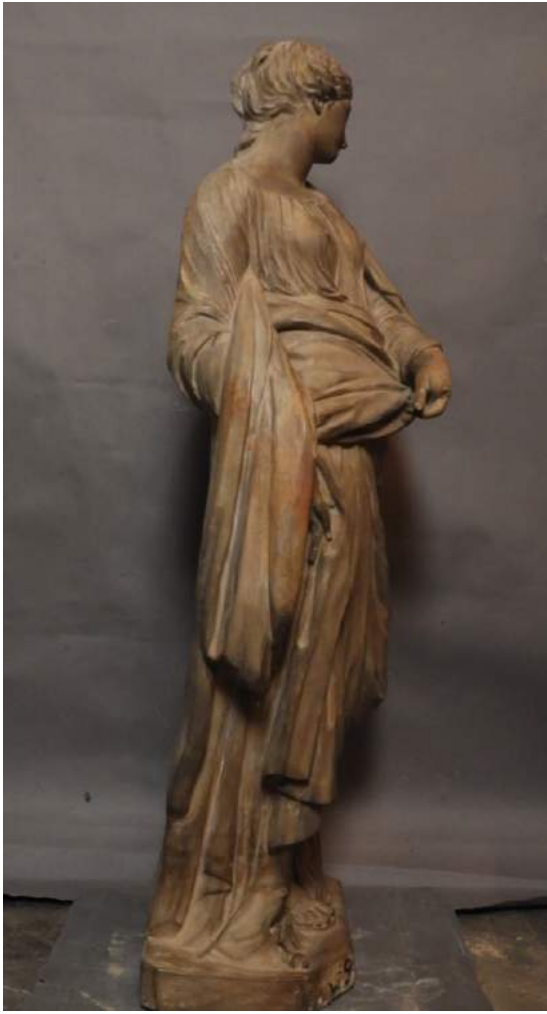
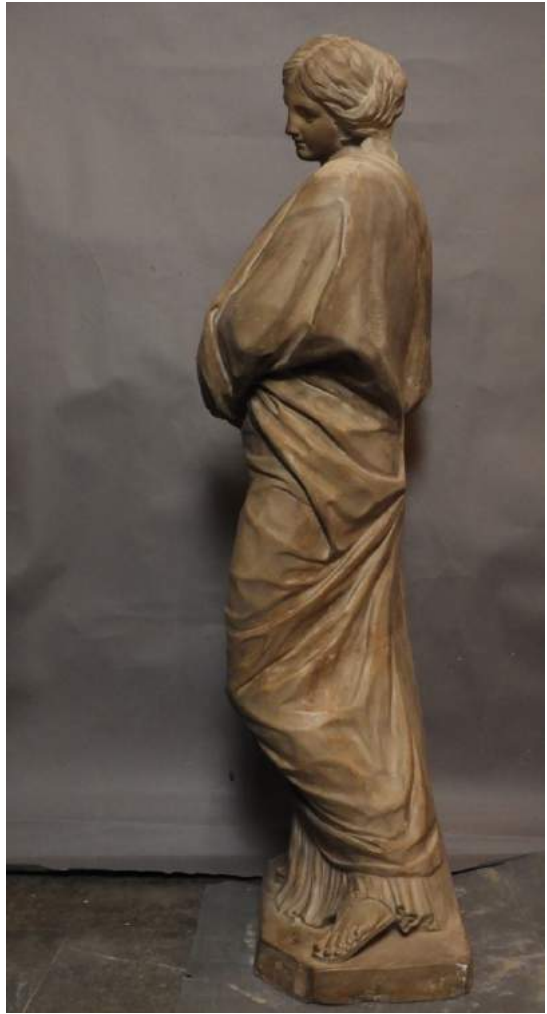
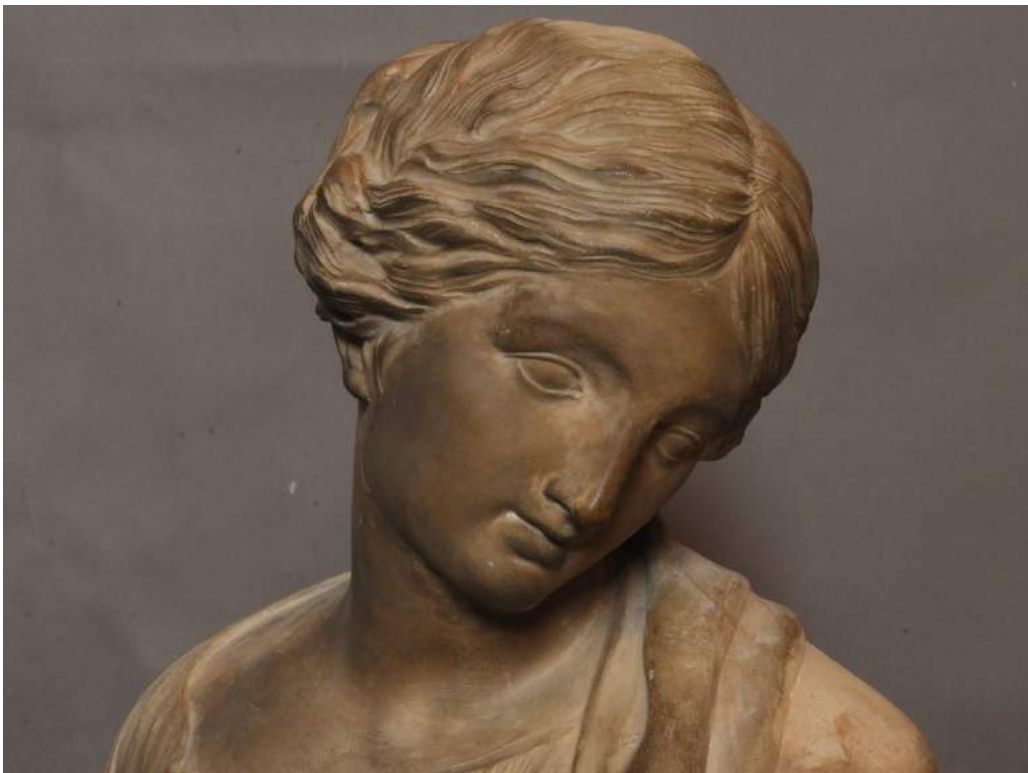
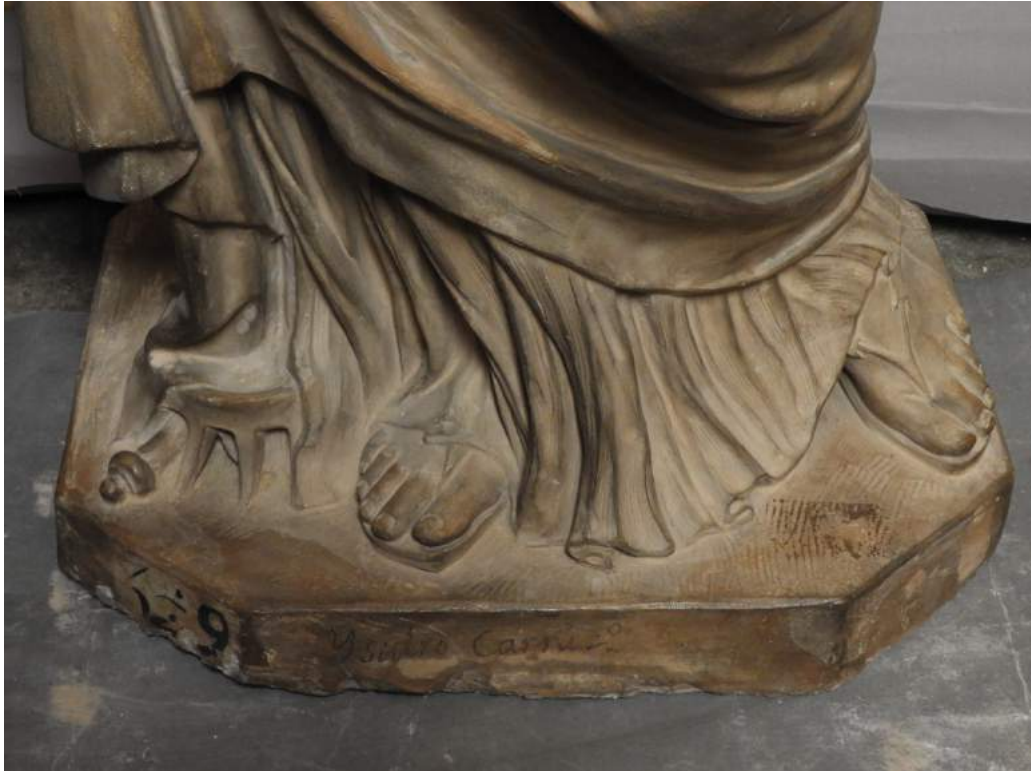
Presenta una gruesa capa de suciedad superficial grasa provocada por la contaminación ambiental, en muchos casos producidos por las calefacciones de carbón. Es muy insistente (parece carbón) en los salientes del modelado.

Mostraba grandes depósitos en los entrantes del modelado (polvo, restos de materia procedentes de los almacenes).

Resto de adhesivo de etiquetas antigua en la base-

Ha sufrido pérdidas volumétricas: dedo índice de la mano izquierda, parte inferior de la base debido a golpes en una mala manipulación de la pieza

En algún momento fue intervenida la pieza con posterioridad, ya que se han encontrado fracturas que han sido unidas y rellenas con escayola, excediendo el modelado original. Esta se encuentra centralizado en el lateral derecho

Presenta grietas de cocción sin llegar a crear fractura.

- Documentación fotográfica e informe escrito del proceso de restauración.
- Limpieza mecánica del polvo en superficie mediante brochas suaves y aspiración controlada.

- Limpieza química para la eliminación de la suciedad de origen graso mediante Anjusil® aplicado en varias capas. Fueron necesarias 3 aplicaciones y finalmente repasadas las zonas con suciedad más insistente con una solución de agua + alcohol + NH_3 . En este proceso salieron a la luz las intervenciones que había sufrido la terracota.

- Eliminación de parte de la intervención posterior que ocultaba el modelado original. Se rebajaron las escayolas de las grietas y de las reintegraciones volumétricas. Una vez realizado se llevó a cabo el estucado y desestucado, de todas las uniones y pequeñas pérdidas, utilizando como base un estuco sintético blanco, roble oscuro y cerezo (Modostuc®) y ajustado con pigmentos para conseguir el tono del barro.

- Finalmente, se le aplicaron dos capas de protección con una resina acrílica (Paraloid B-72®) diluido al 5 % en Xileno.

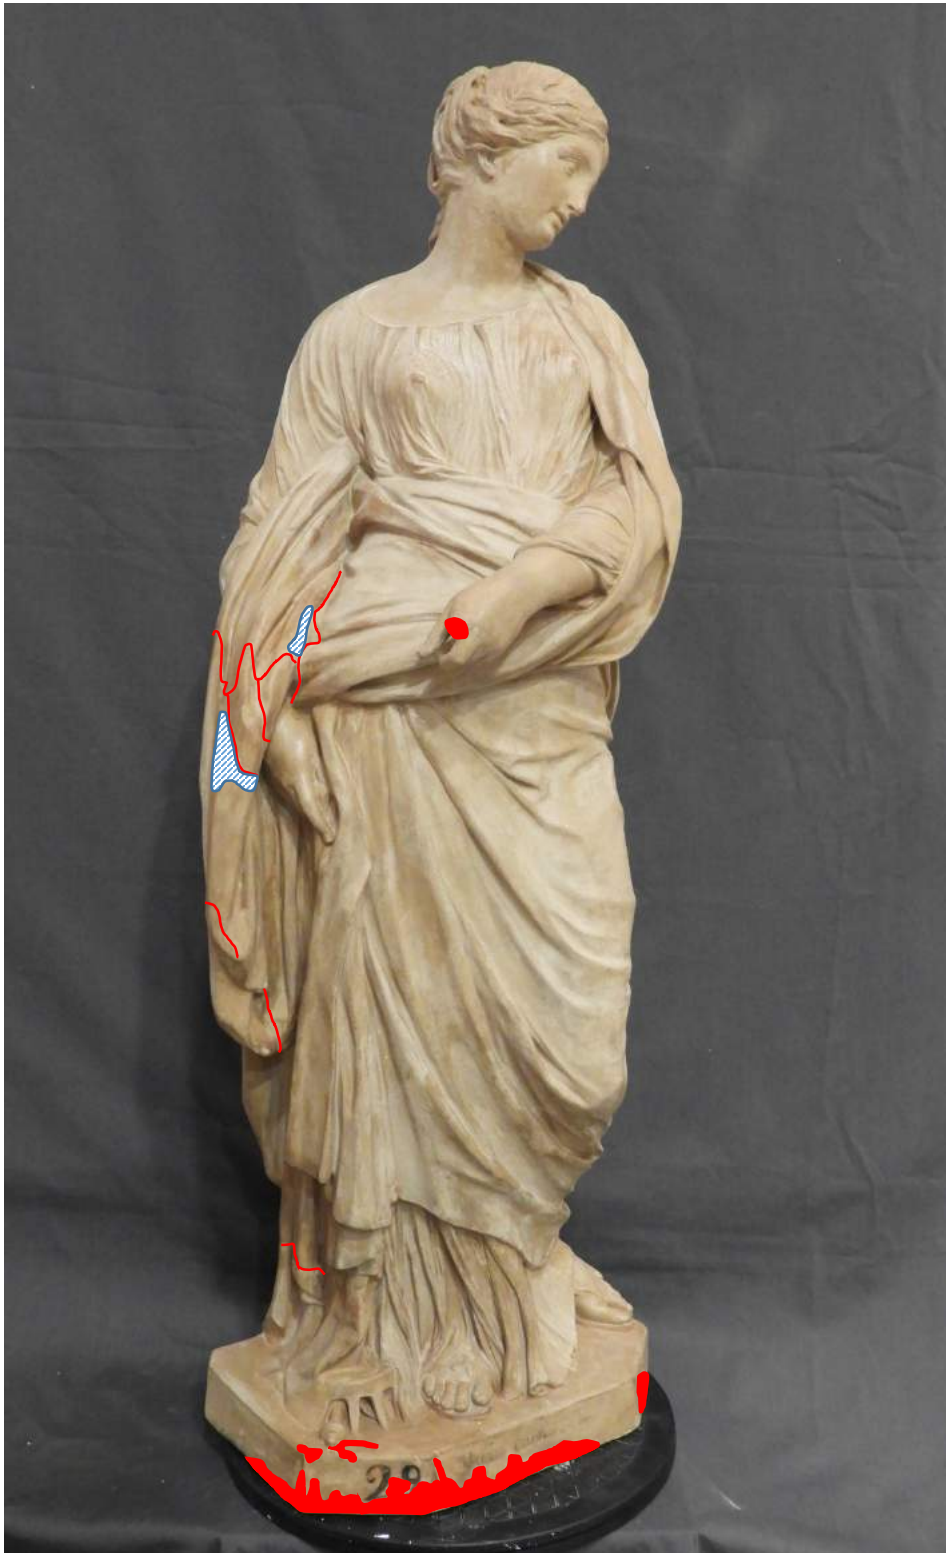
Pérdidas volumétricas
-

Fracturas o grietas
-

Reintegraciones volumétricas

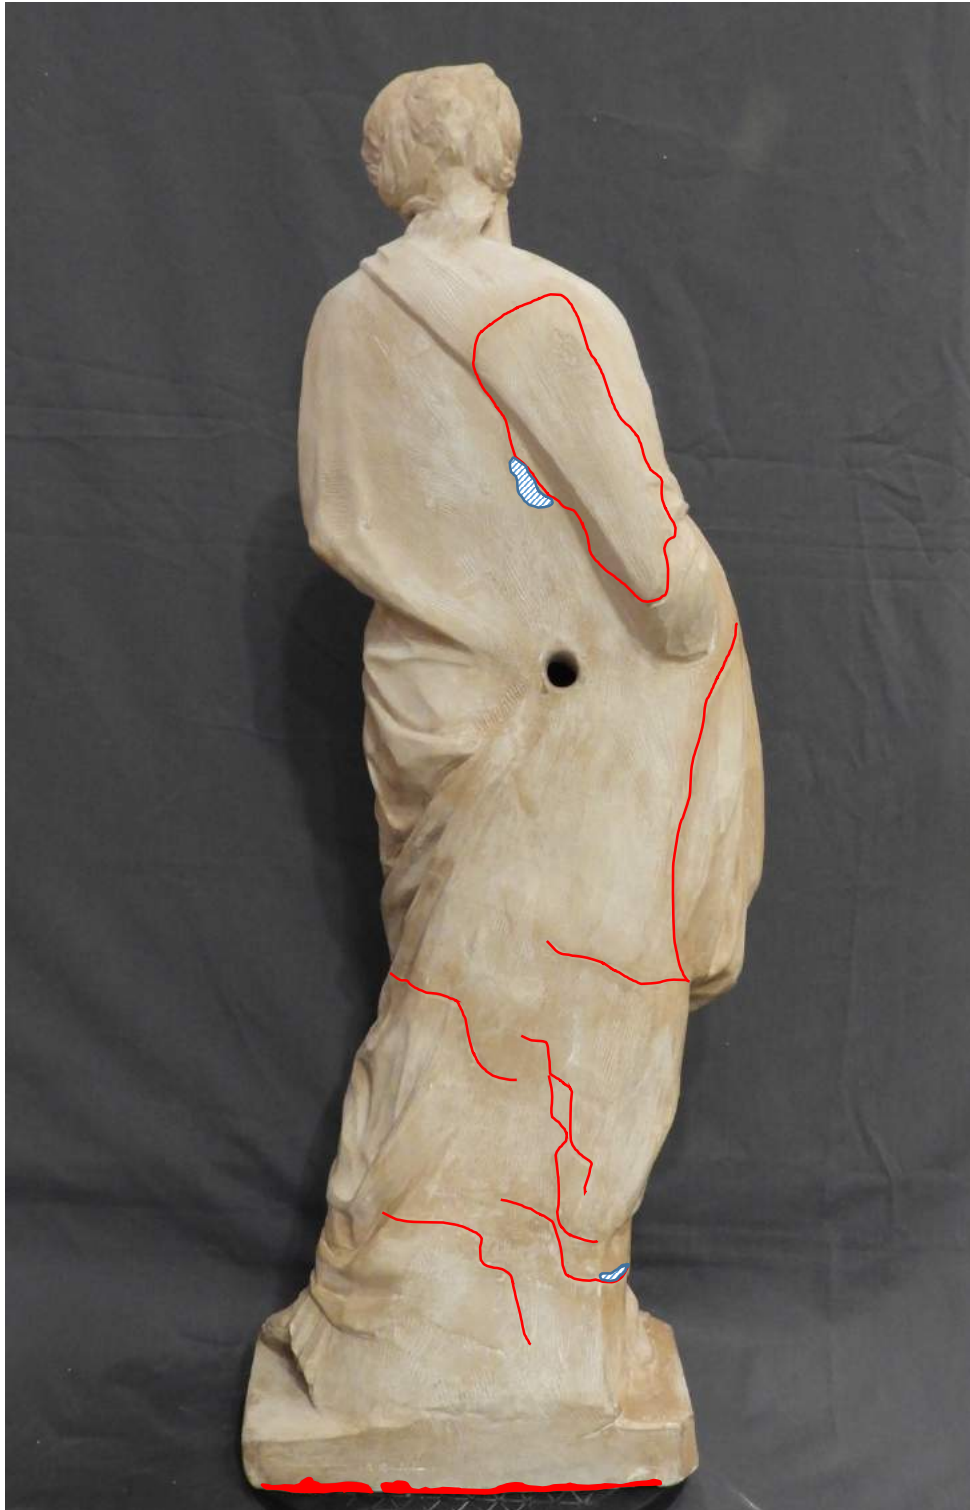
Pérdidas volumétricas

Fracturas o grietas

Reintegraciones volumétricas
