Madrid, 15 de febrero de 2016

INFORME FINAL DE CONSERVACIÓN Y RESTAURACIÓN “E-222 MARSIAS, REDUCCIÓN EN TERRACOTA” POR JUAN ADÁN

Nº de informe de restauración: 414
Título: MARSIAS
Autor: Juan Adán Morlan (1741 – 1816)
Fecha: 1771
Firma: “Juan Adán”
Nº de inventario: E-212 (Inv.1986 y 1994 Leticia Azcue), 79 (Inv. 1804), 46, 33 y 7
Dimensiones: 106,5 x 30 x 29,5 cm
Colección: Real Academia de Bellas artes de San Fernando (Madrid)
Procedencia: Envíos de Roma
Material: terracota, madera y hierro
Técnica: Barro cocido
Fecha de restauración: Agosto 2015 – febrero 2016
Restauración realizada por: Ángeles Solís

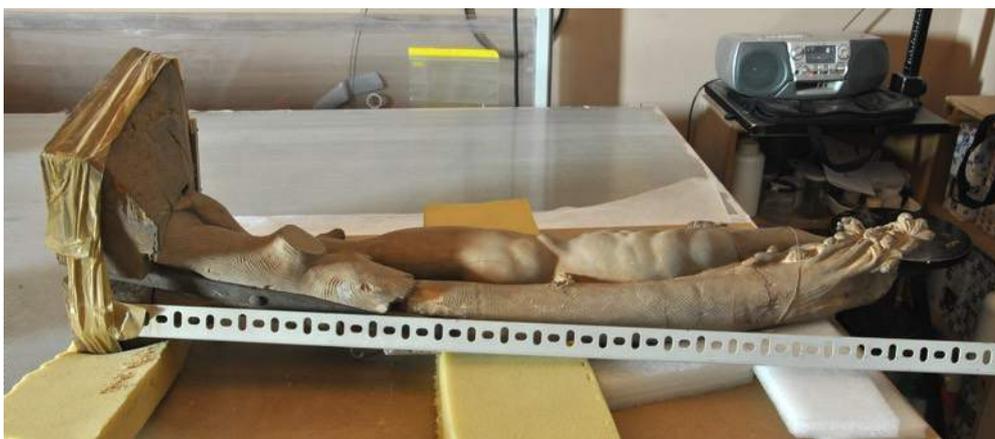
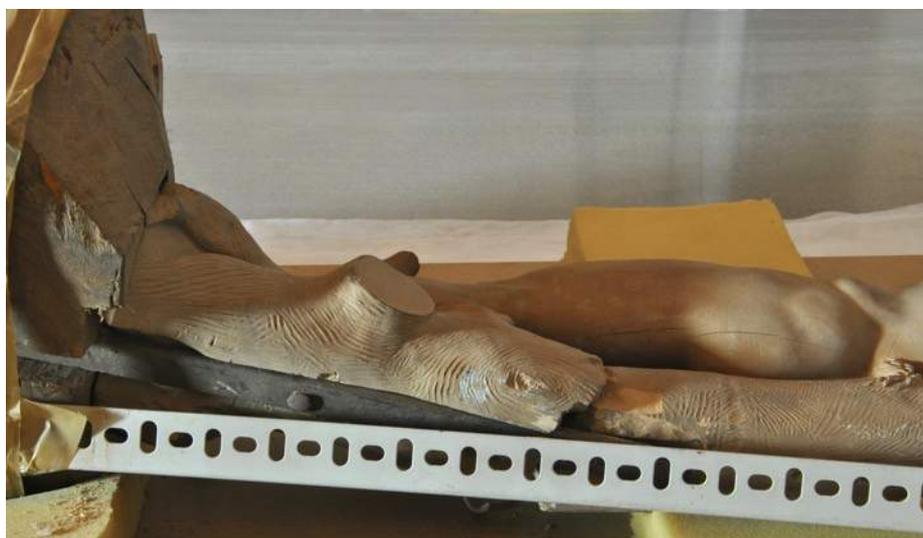
Se encontraba muy deteriorado por las fracturas que sufría y por el perno de hierro que sujetaba la pieza en terracota a la base de madera que no ejercía ya su función, no teniendo estabilidad. Le habían colocado un perfil en “L” perforado (factura moderna) para sujetar la pieza provisionalmente.

La peana de madera tenía clavada, por la parte inferior y mediante dos clavos de forja, una pieza metálica en forma de "L" que sujetaba a la terracota a través del tronco del árbol mediante dos clavos también de forja. Estos, tenían en la punta una apertura para introducir unas palomillas que actuarían como tope para que la pieza se sujetara. Estas palomillas estaban rotas.

- Desmontaje de todos los fragmentos y separación de la base de madera y el perno de sujeción. La base de madera estaba suelta respecto a la terracota. Se desmontaron los clavos de forja para liberar las piezas fracturadas de terracota.

- Fabricación de dos nuevas palomillas, siguiendo el montaje original de la pieza. Fueron realizadas con chapa de hierro protegida.
- Una vez limpia toda la pieza se aplicaron 2 capas de consolidante a base de una resina acrílica (Paraloid B-72®) diluido al 5 % en Xileno.

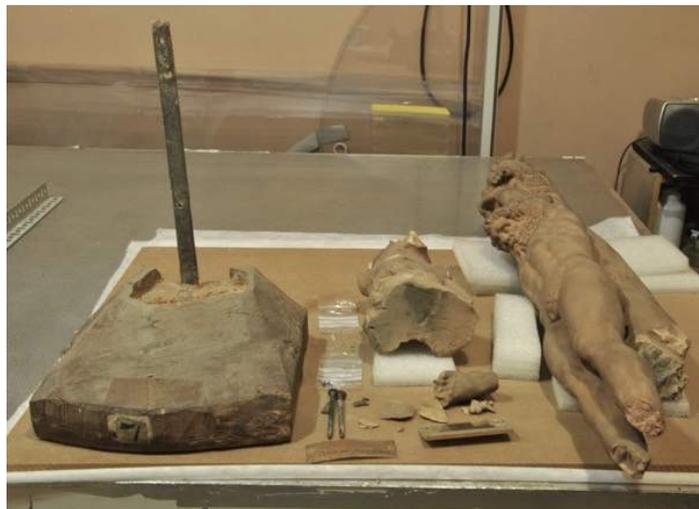
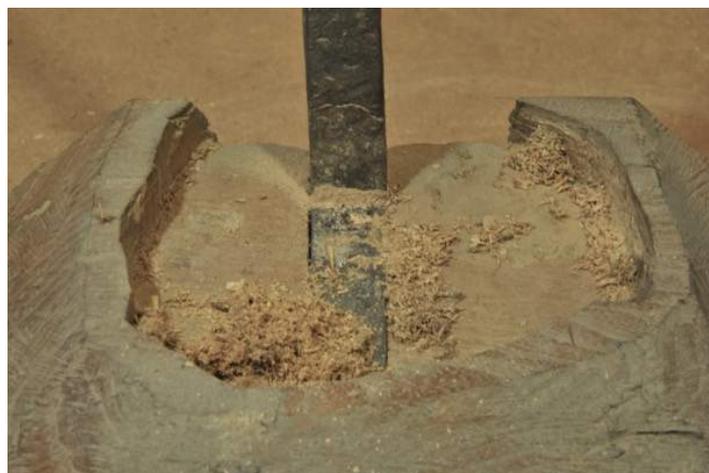
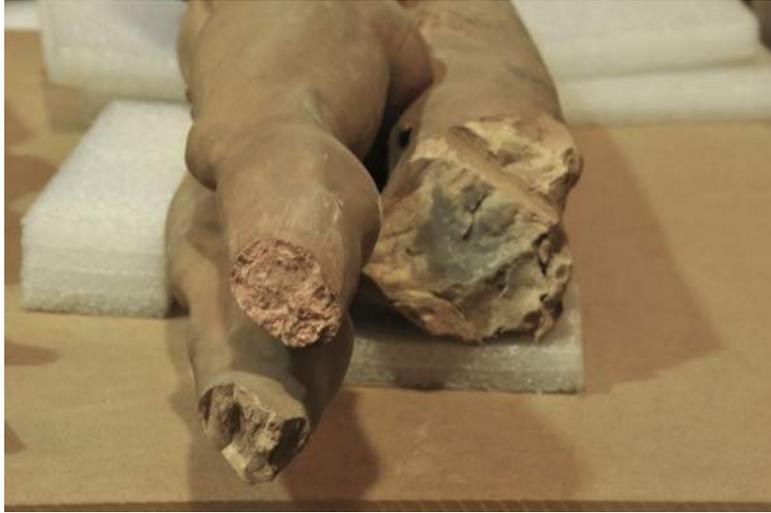
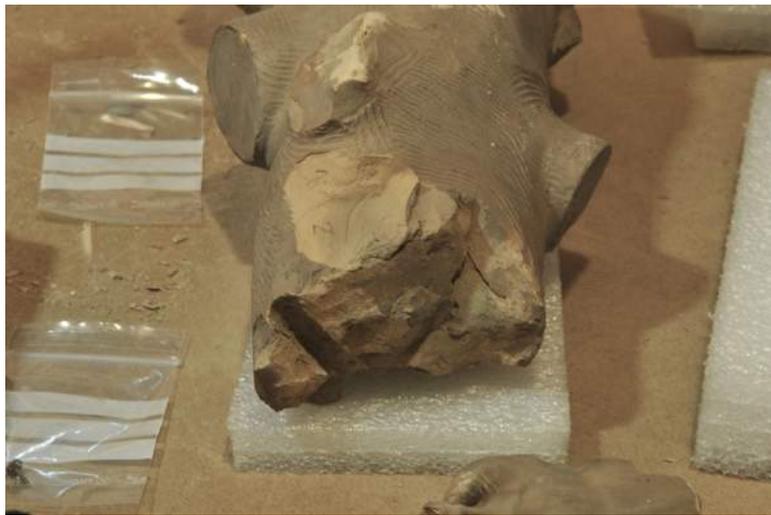
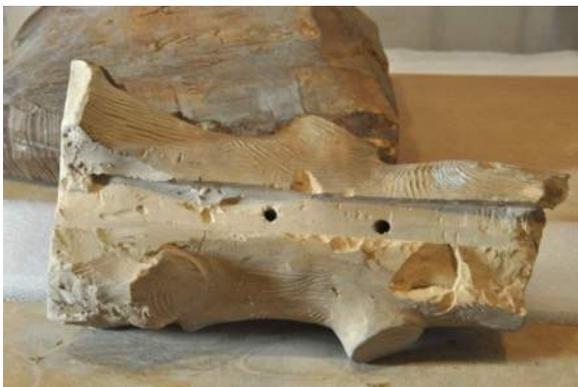
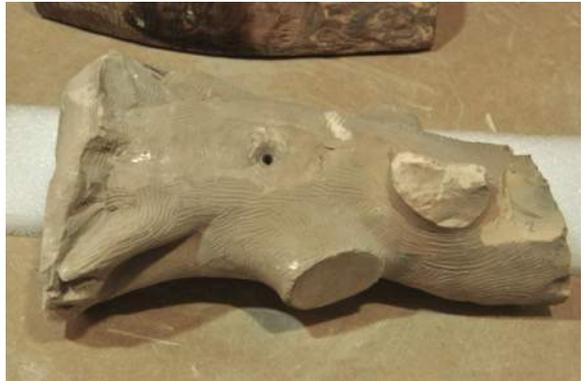
La pieza se encontraba fragmentada, posiblemente accidentalmente por una caída. Estaba dividido en 3 fragmentos grandes y pequeños fragmentos procedentes de las zonas perimetrales de la fractura.

Alrededor de las fracturas la pieza había sufrido pérdidas volumétricas.

Pérdidas volumétricas: Pie izquierdo, dedo gordo del pie derecho.

Presentaba grietas de cocción si llegar a crear fractura.

- PROCESO DE UNIÓN DE FRAGMENTOS.- En este proceso se utilizó como adhesivo una resina epoxy (Araldite® A y B). Fue necesaria, por prevención, colocar una varilla de fibra de vidrio de 1 cm de diámetro para la unión de los fragmentos del árbol.

- Una vez unidos todos los fragmentos, se llevó a cabo el estucado y desestucado, de todas las uniones, grietas y pequeñas pérdidas, utilizando como base un estuco sintético blanco (Modostuc®) coloreado con pigmentos adaptándolo al tono del barro.

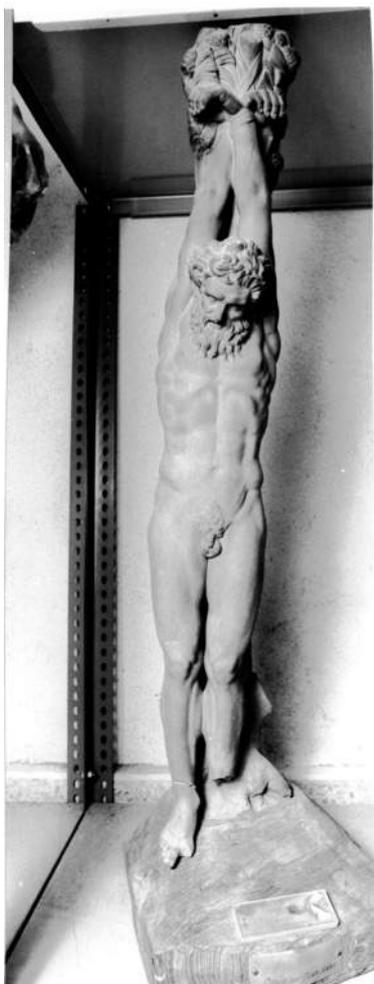
Foto de Manso. Década de los 80.

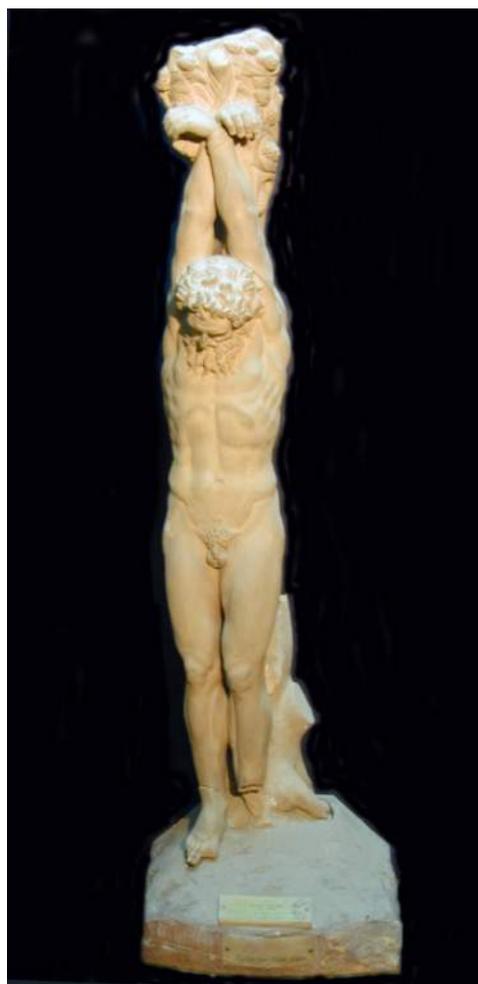
Foto realizada entre 2000-2001
(J. M^a. Luzón y Carmen Heras).

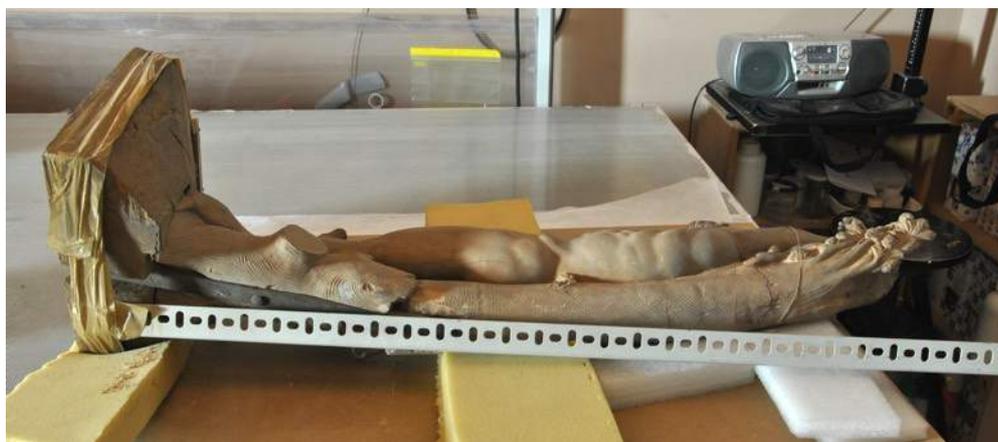
Foto realizada por Ángeles Solís en agosto 2015
