INFORME FINAL DE CONSERVACIÓN Y RESTAURACIÓN “E-239 TERRACOTA DEL APOLO DE BELVEDERE” POR FERNANDO SORRENTINI

Título: APOLO DE BELVEDERE

Fecha de restauración: Octubre 2019 – febrero 2020

Restauración realizada por: Ángeles Solís

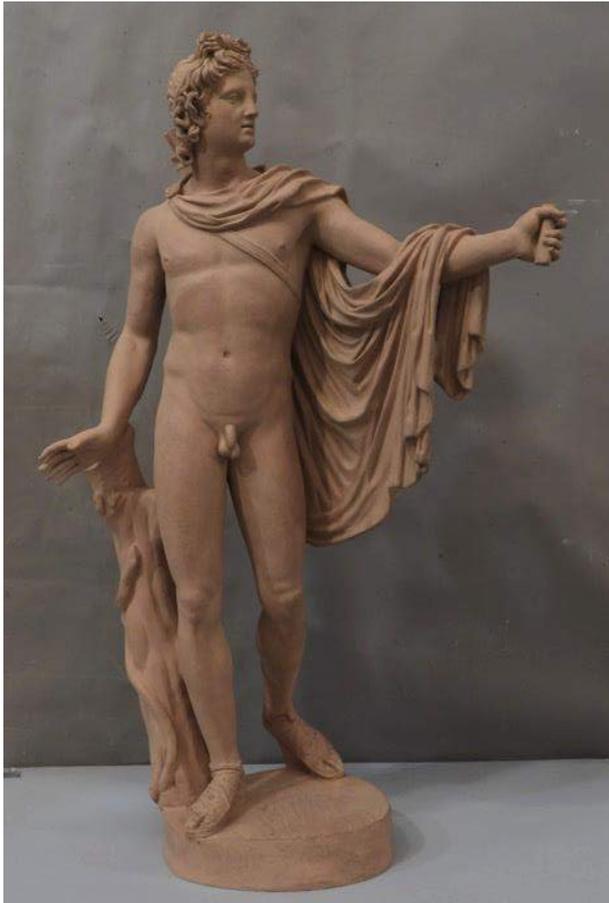
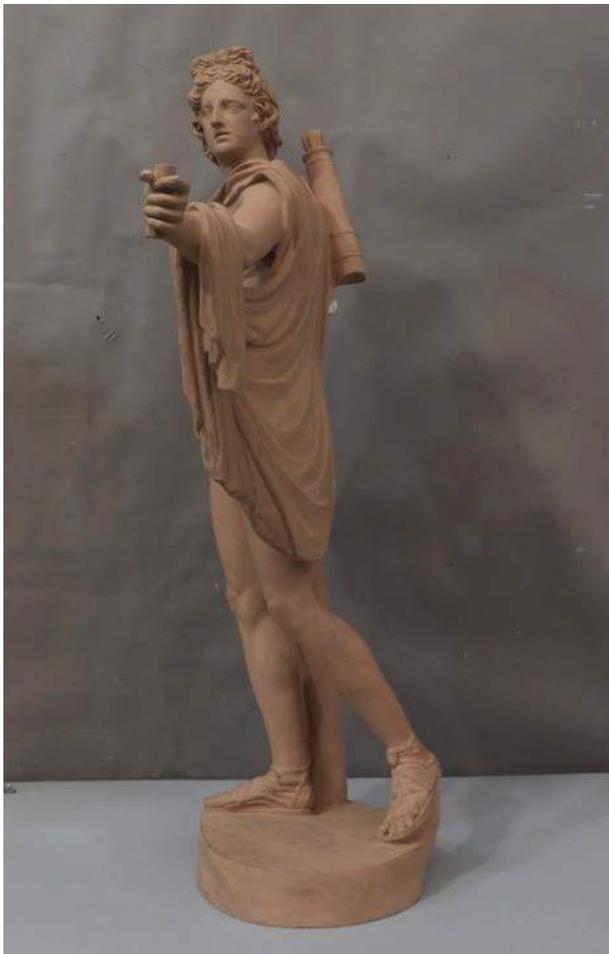
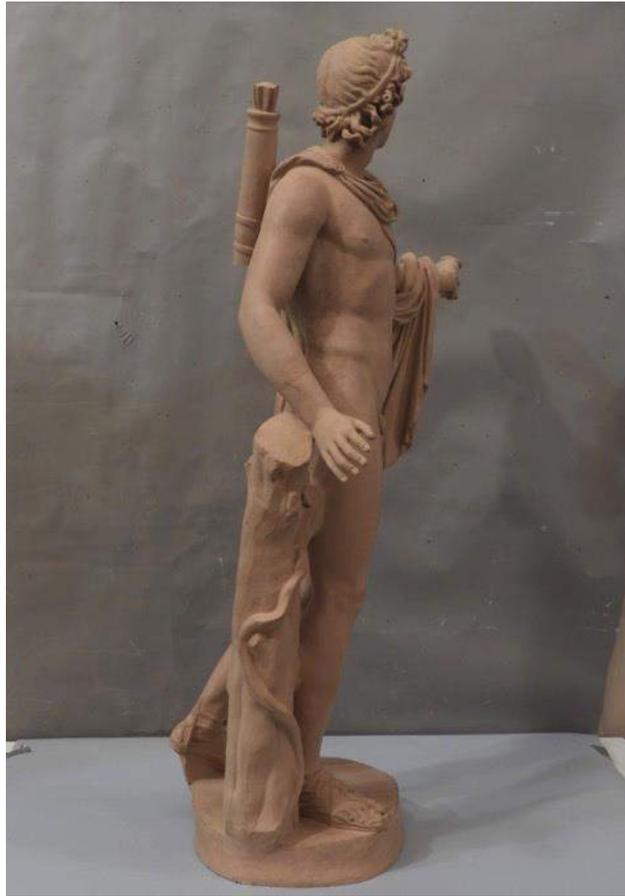
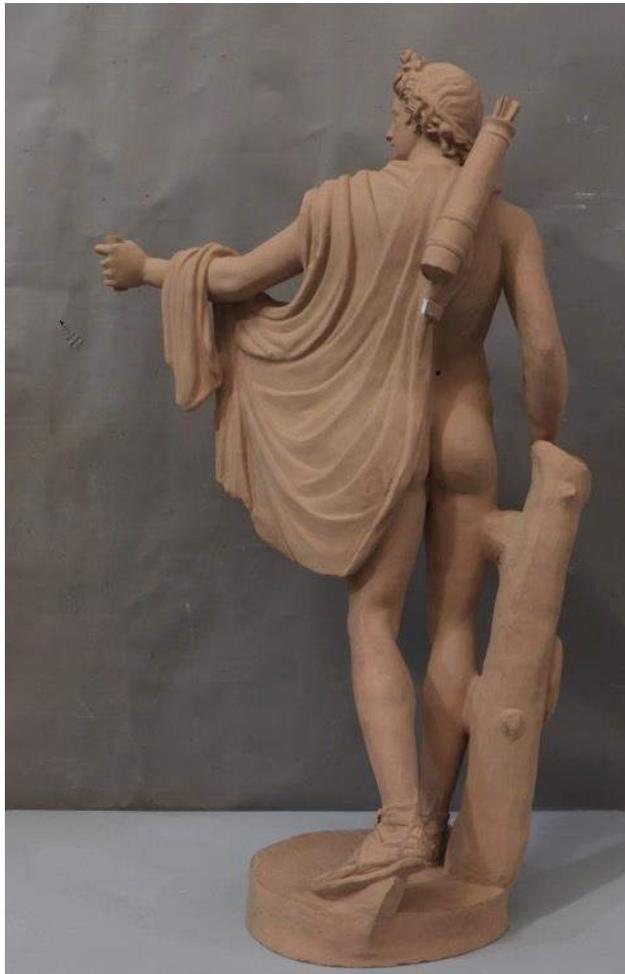
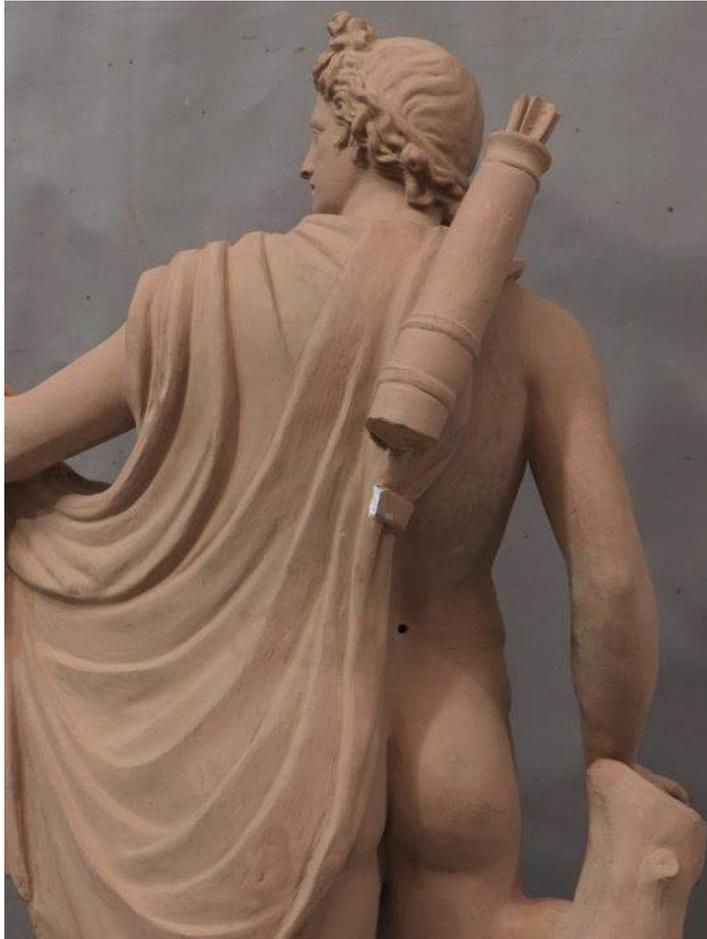
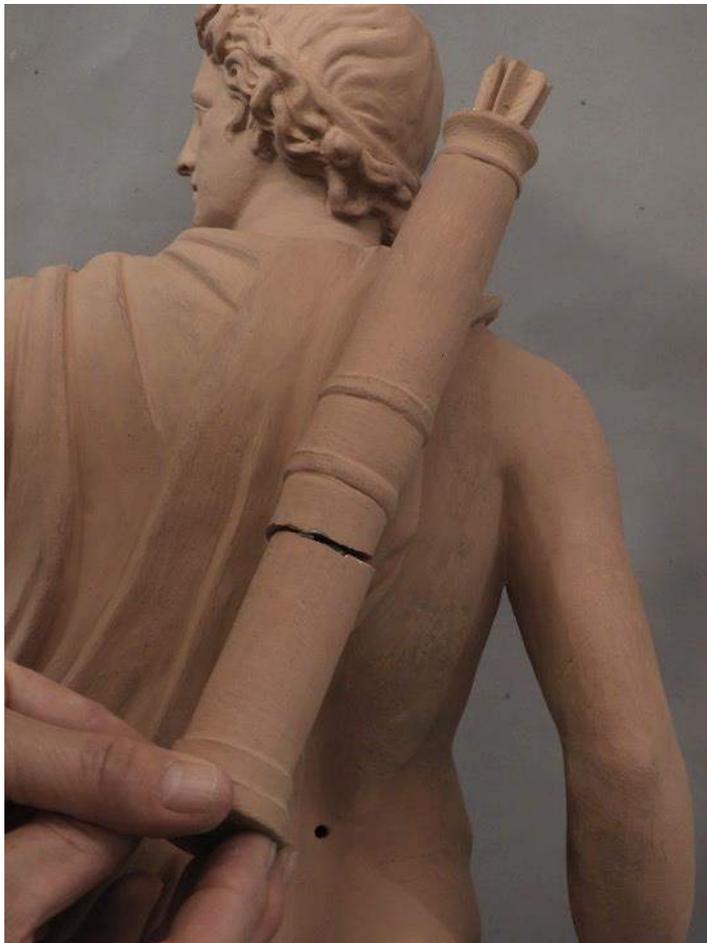
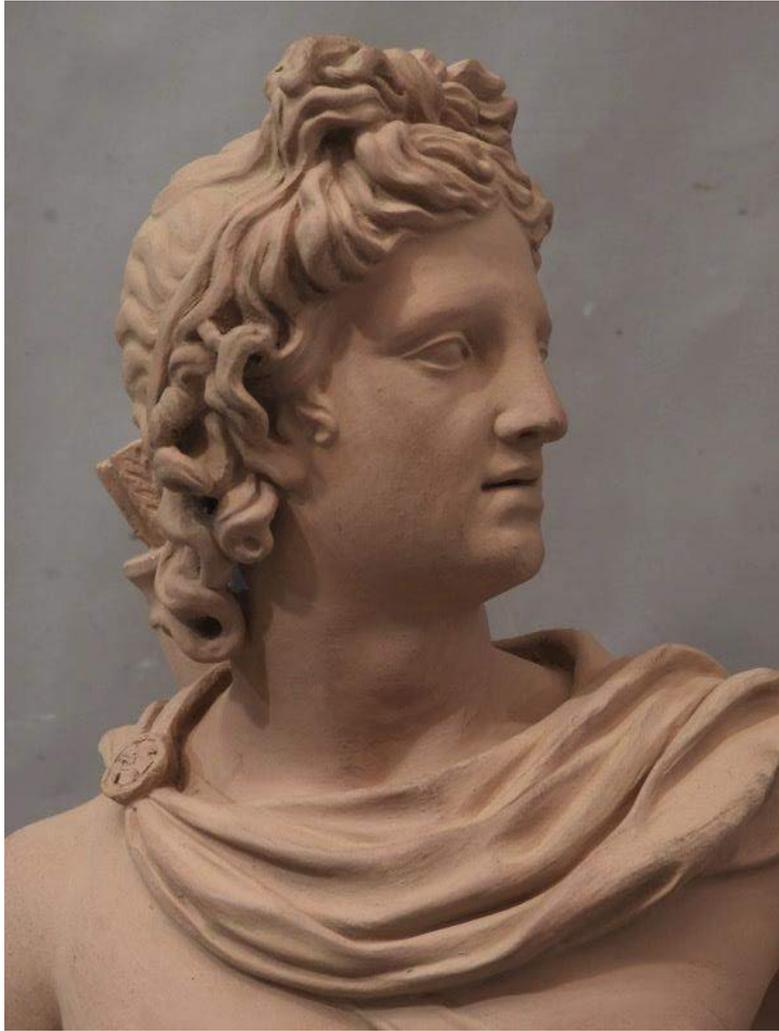
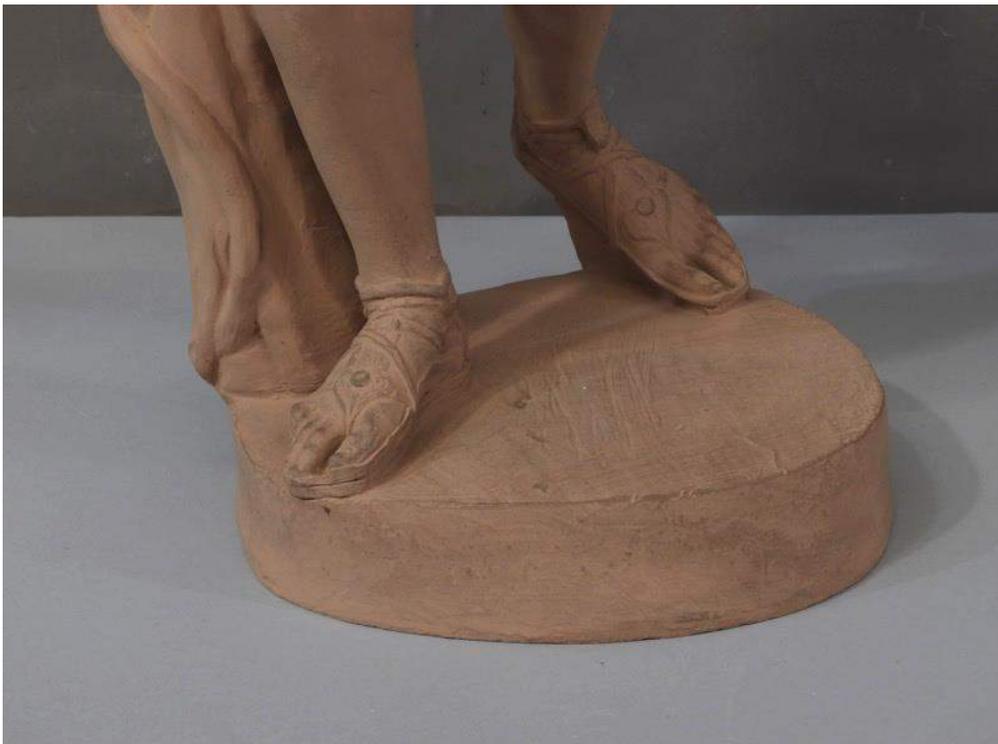
DETERIOROS DE LA PIEZA UNA VEZ ELIMINADA LA POLICROMÍA NO ORIGINAL:

- Fragmentación sufrida en el accidente.
- Salieron a la luz las grietas sufridas durante la cocción.
- Estucado de las uniones de las fracturas realizado con escayola, estuco y material ceroso (marrón y rojo). Estas uniones aparecían engrosadas, ya que los rellenos sobrepasaban la superficie original, ocultando el verdadero modelado y los detalles.

- Había perdido los dedos de la mano derecha y habían sido reintegrados volumétricamente con escayola y usado alambre como refuerzo interno.
- Al separar el fragmento de la mano, conservaba una espiga de madera como refuerzo pegado con un adhesivo tipo cola fuerte.

- La base había sufrido una pérdida importante que desnivelaba la figura. Para subsanarlo colocaron una placa realizada en resina de poliéster y rellena entre el barro y esta con estuco a la cola y como relleno tacos de madera de pino. Presentaba una serie de fragmentos con movimiento.

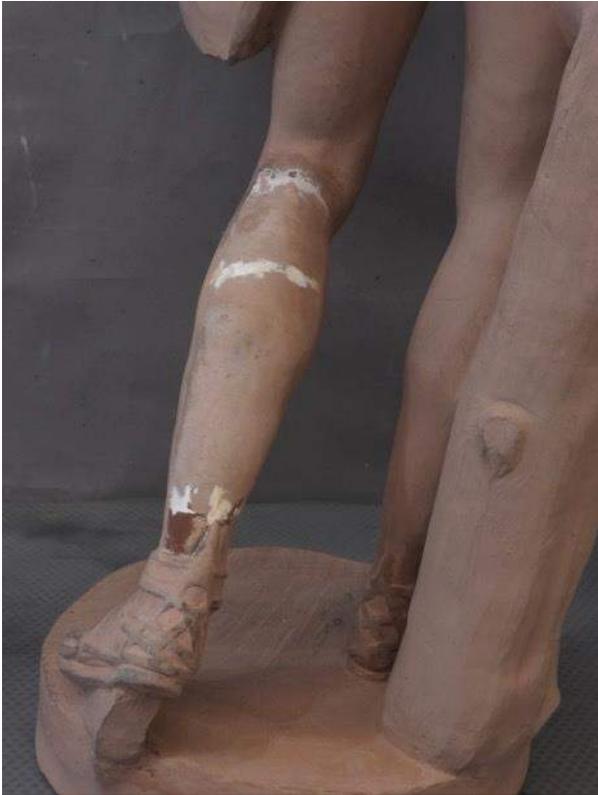
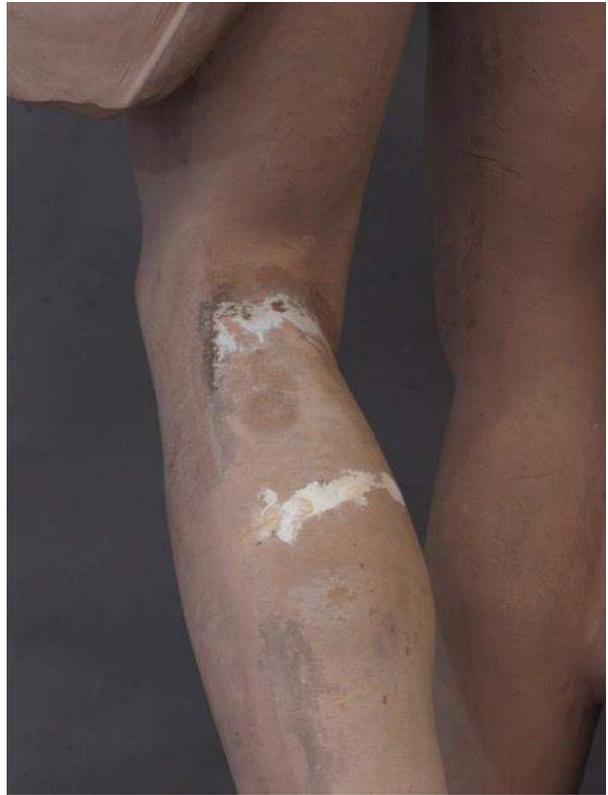
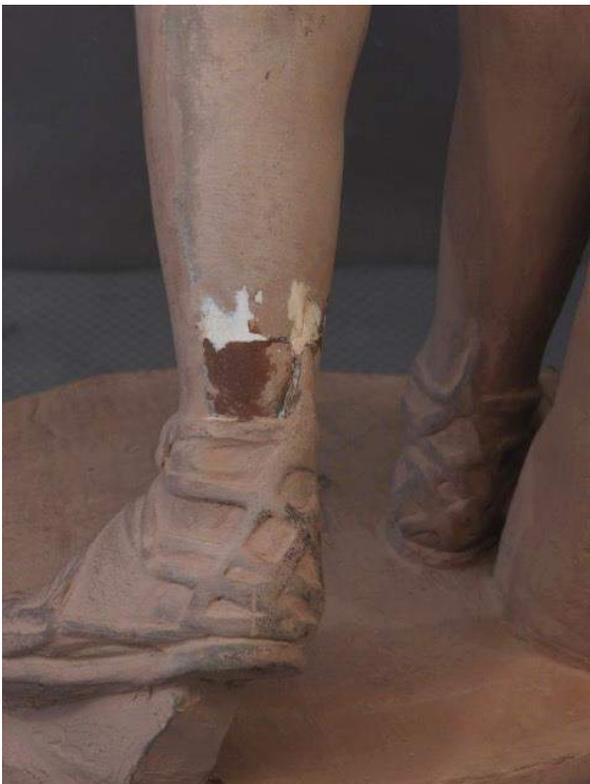
- CATAS DE LIMPIEZA

Al eliminar el repinte realizado con barbotina aparecen las fracturas que sufrió la pieza en el accidente. Se pueden observar dos tipos de materiales: yeso y cera de fundición.
