INFORME DE CONSERVACIÓN Y RESTAURACIÓN
E-253 “LA ANUNCIACIÓN”
de Antonio Valeriano Moyano

Nº DE INVENTARIO: E-253

TÍTULO Y TEMA: LA ANUNCIACIÓN

FECHA RESTAURACIÓN: Abril - mayo 2022

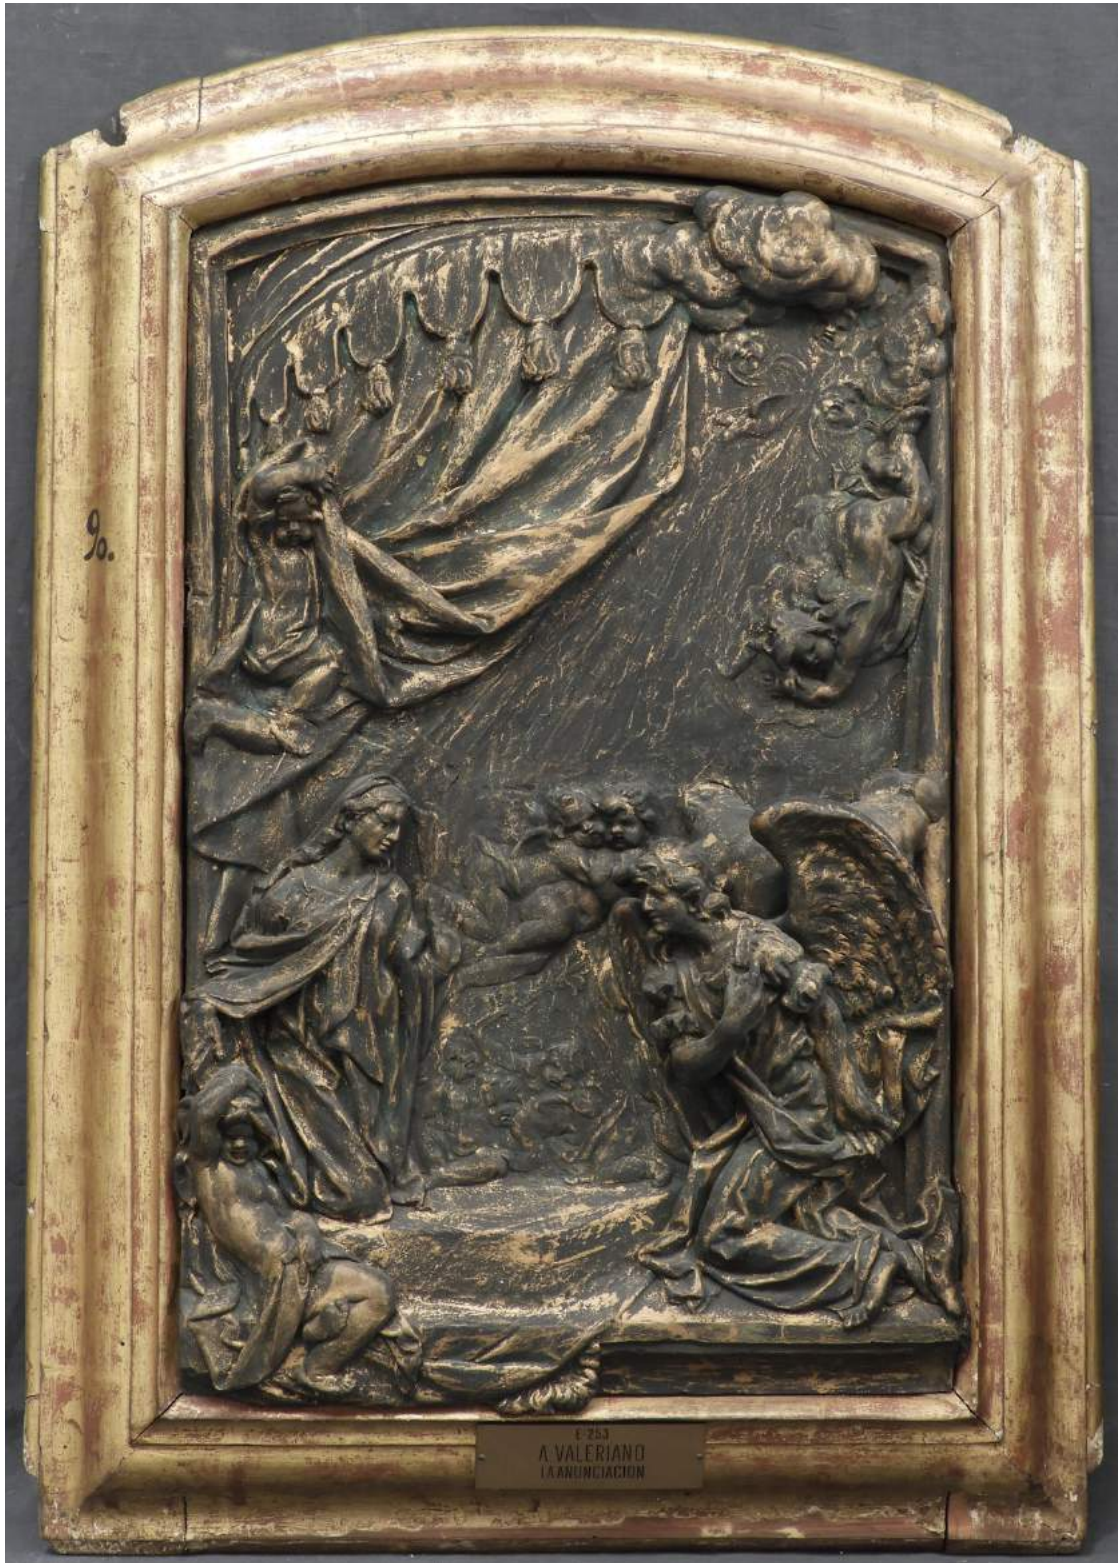
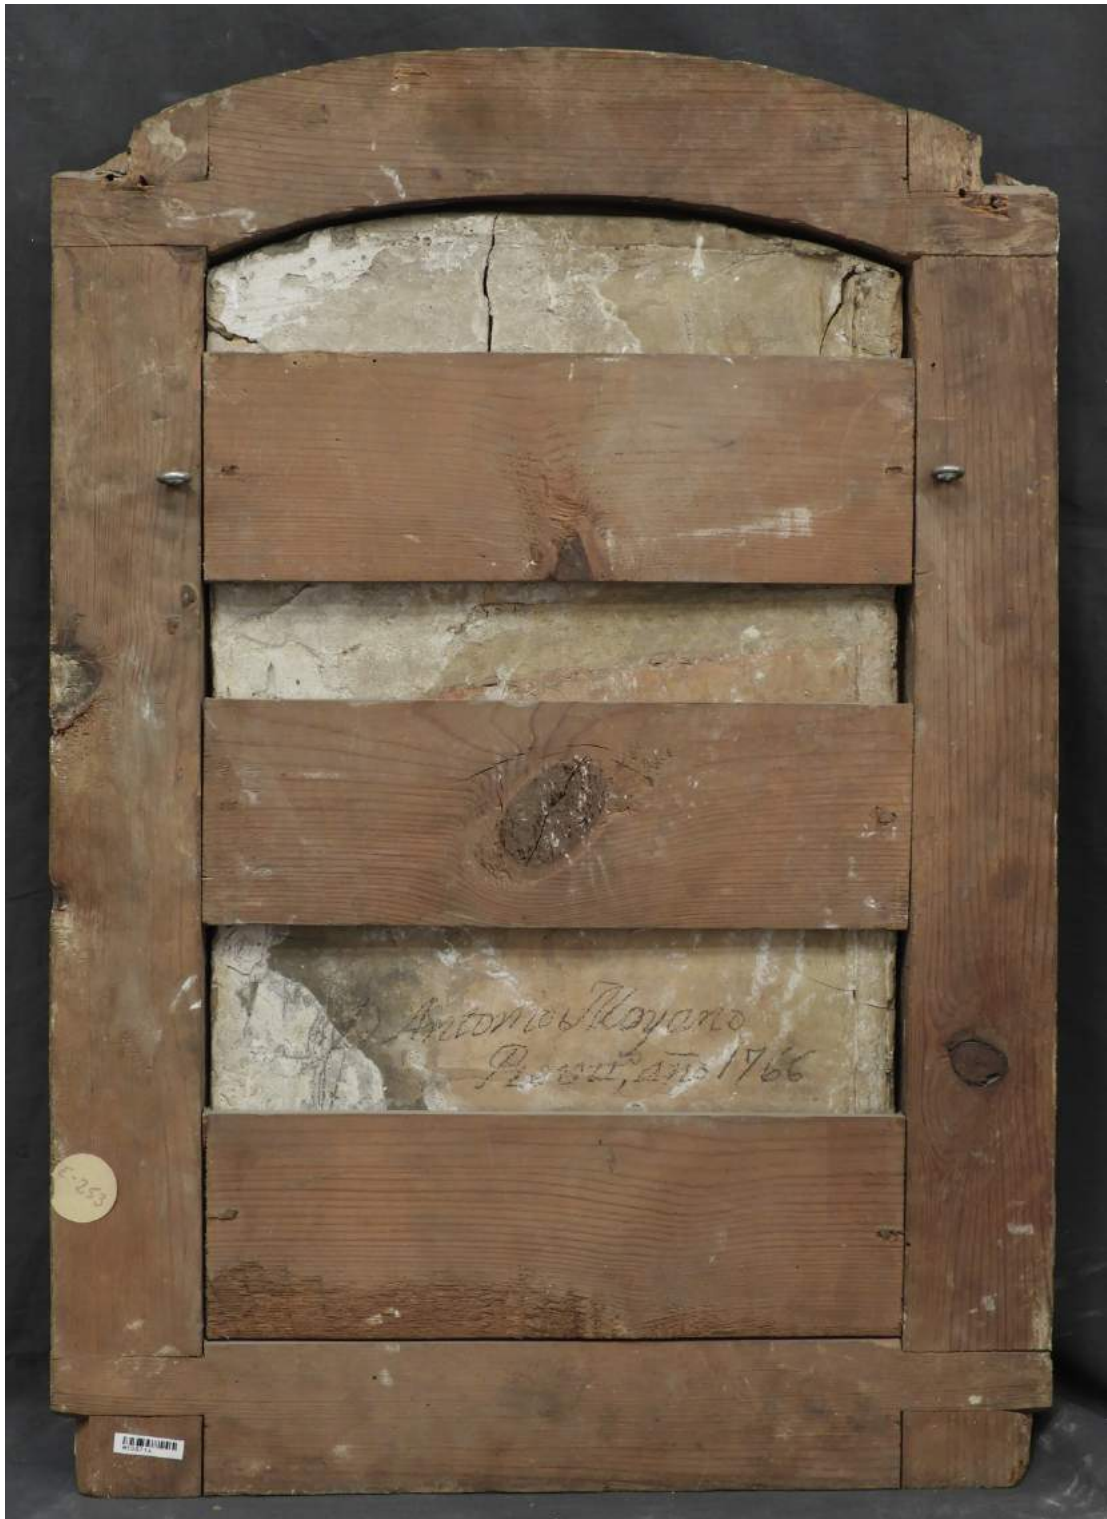
Estado inicial del relieve antes de la intervención. La obra había sido “repintada” imitando un bronce oscuro y sobre este ligeros toques de purpurina para imitar el efecto metálico

- Una vez estudiada la pieza, se procedería a eliminar la pátina oscura aplicada en 1984 para recuperar la superficie dorada original. Para ello se llevó a cabo una limpieza química que consistió en eliminar primero las pinceladas de purpurina dorada mediante una solución de Cloruro de Metileno que se utilizó de modo puntual en las áreas de purpurina y se neutralizó con alcohol. Respecto al repinte su eliminación se llevó a cabo mediante emplastos de Alcohol etílico en NH_3 .

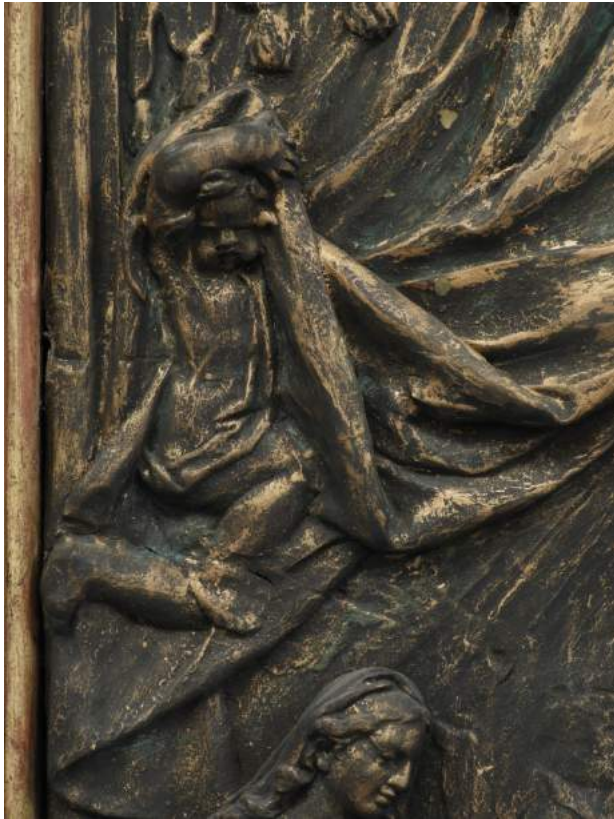
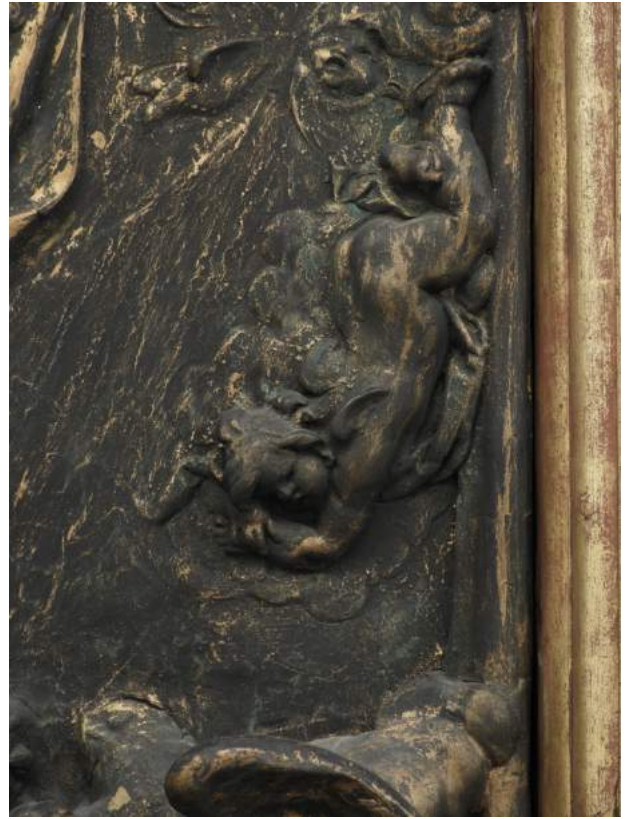
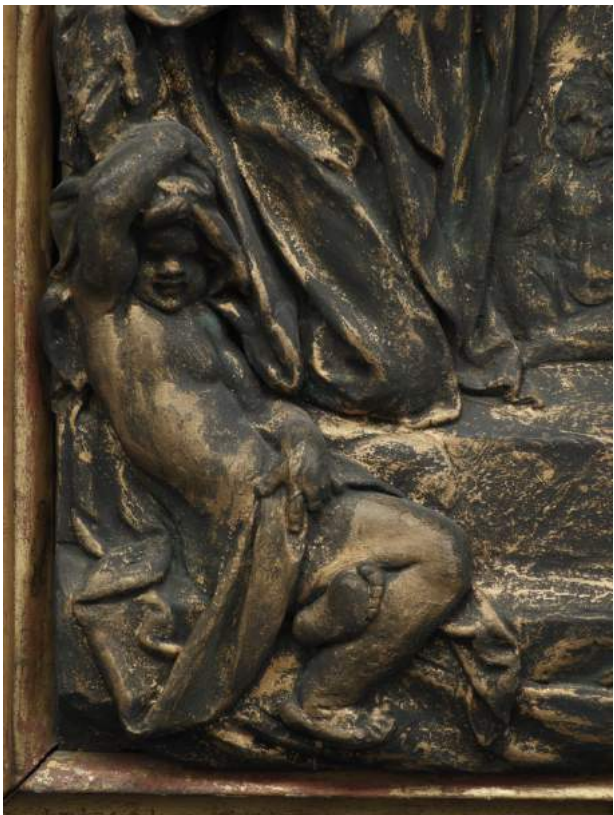
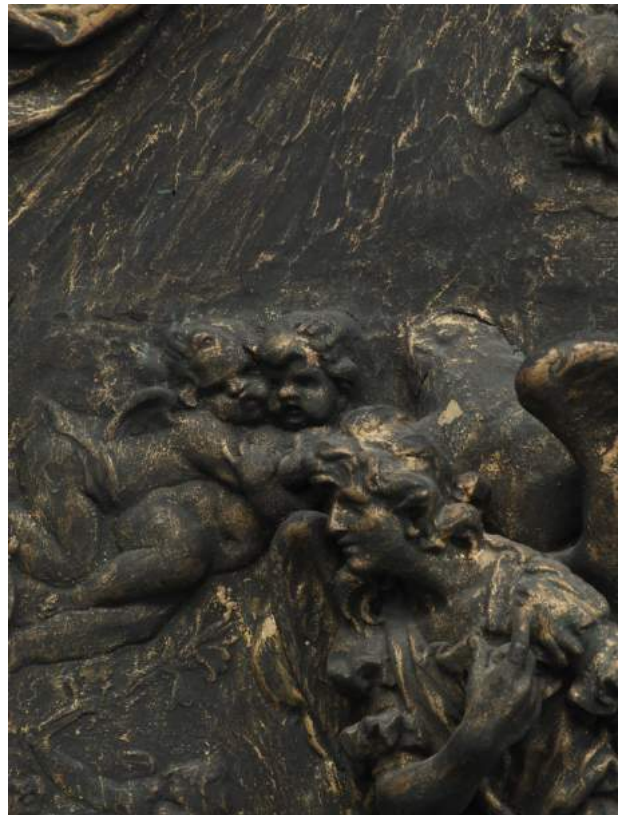
Fotos de detalle del aspecto de la superficie repintada

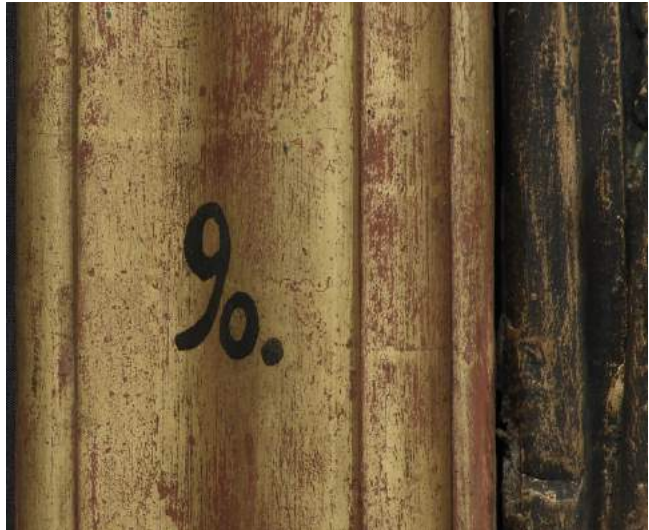
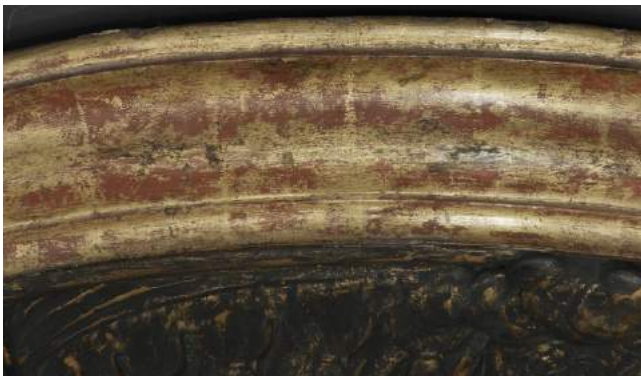
Detalle de las pérdidas volumétricas en las esquinas superiores del marco y los desgastes del oro dejando el bol rojo visto.

Se aprecian las grietas de la madera producidas por los movimientos de la madera debido a cambios de T y HR.

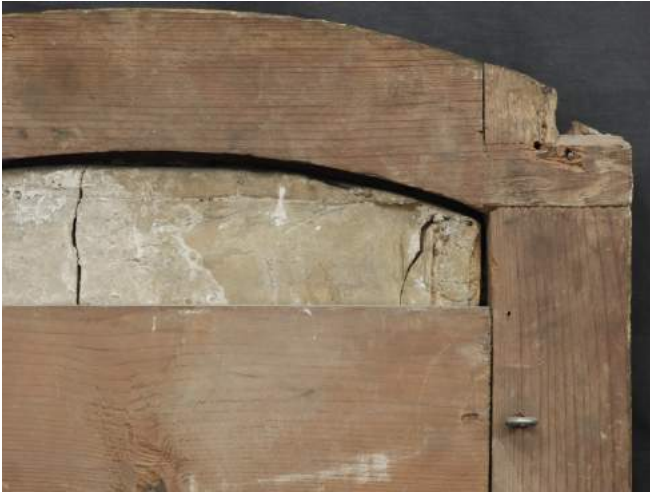
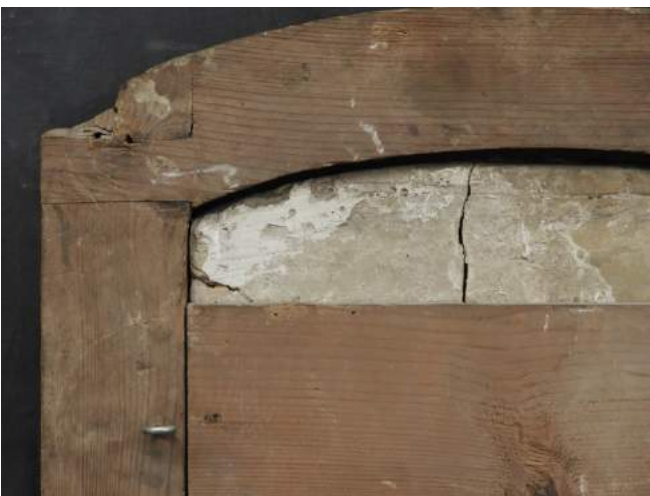
Fotos de detalle del reverso donde se aprecian las fracturas del barro, la aplicación de yeso y las pérdidas volumétricas de las esquinas del marco

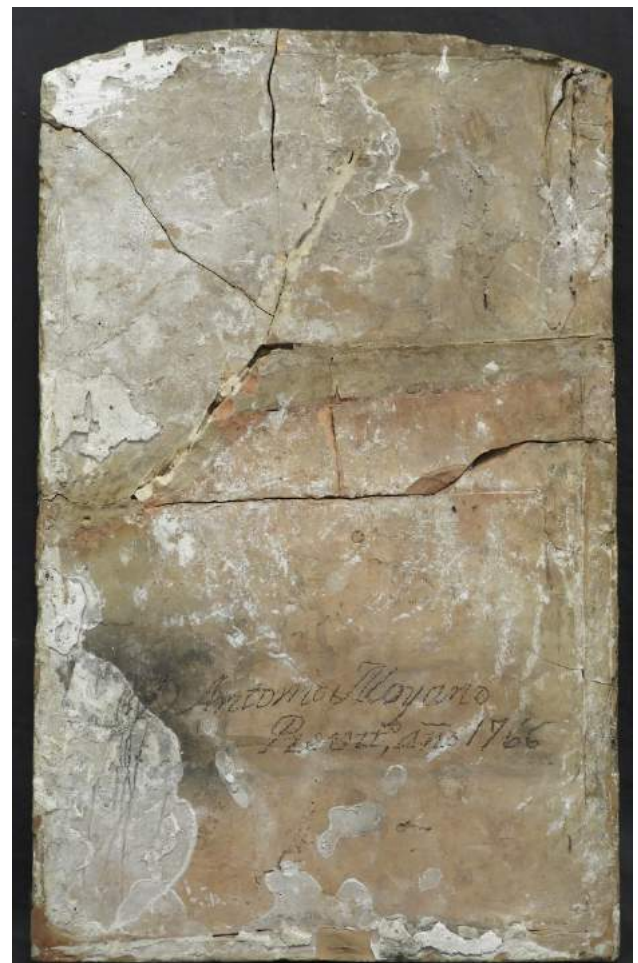
Detalle del reverso una vez desmontado el marco donde se aprecian todas las fracturas del barro, y el empleo de yeso .

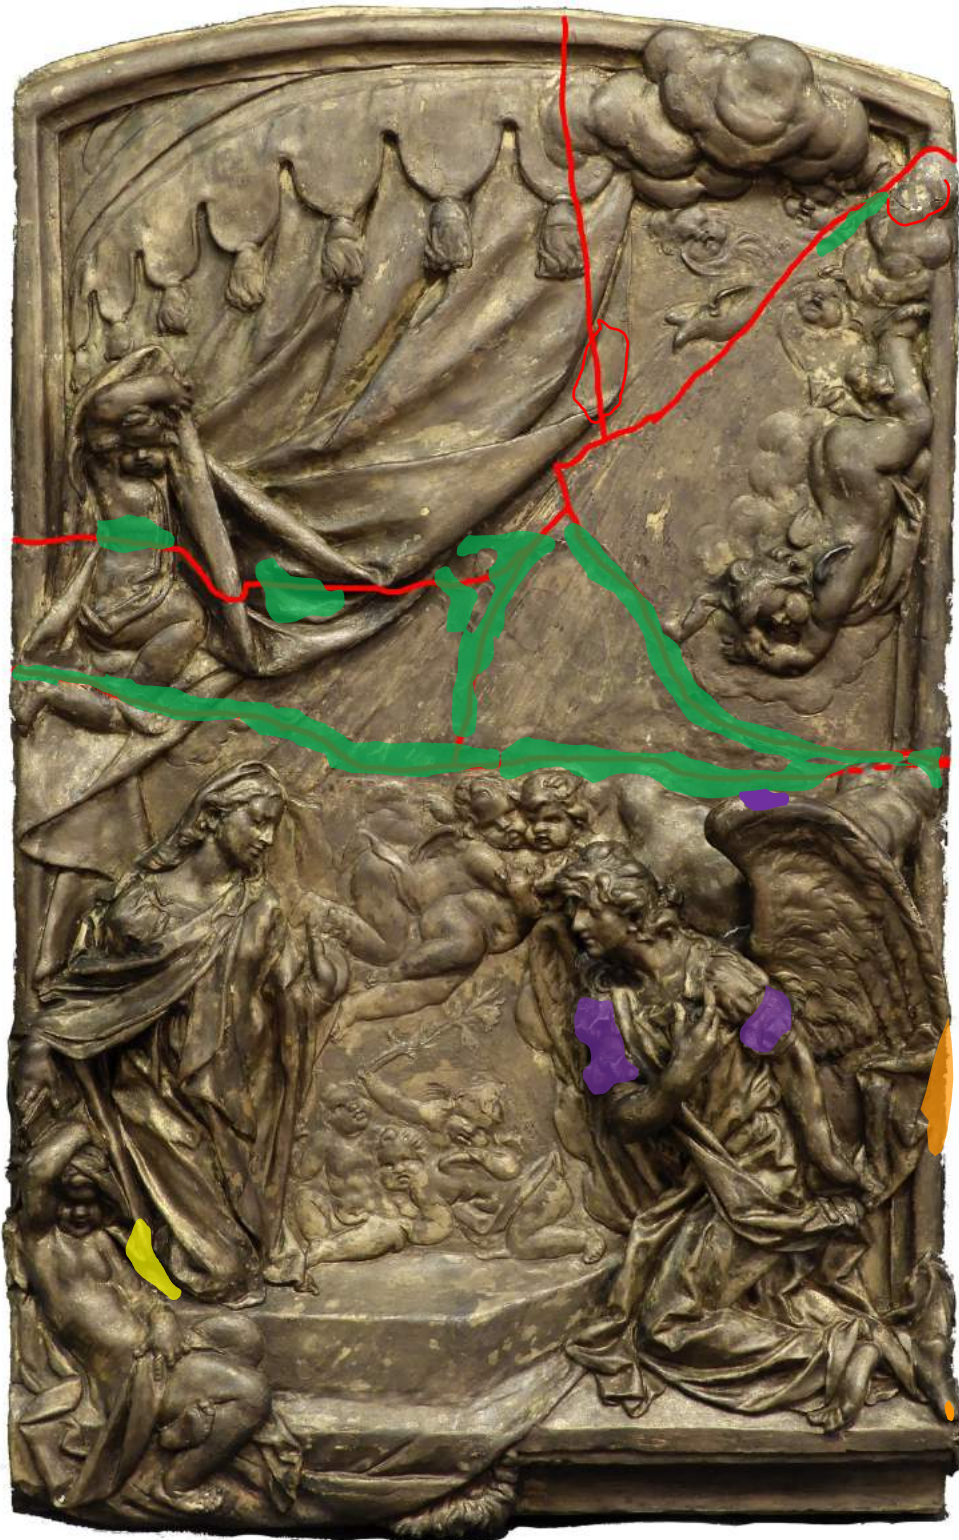
MAPA DE DAÑOS

Pérdidas volumétricas
-

Fracturas, grietas, fragmentos
-

INTERVENCIÓN POSTERIOR: Relleno de fracturas
-

INTERVENCIÓN POSTERIOR: Reintegraciones volumétricas
-

INTERVENCIÓN POSTERIOR: Relleno ocultando el modelado original

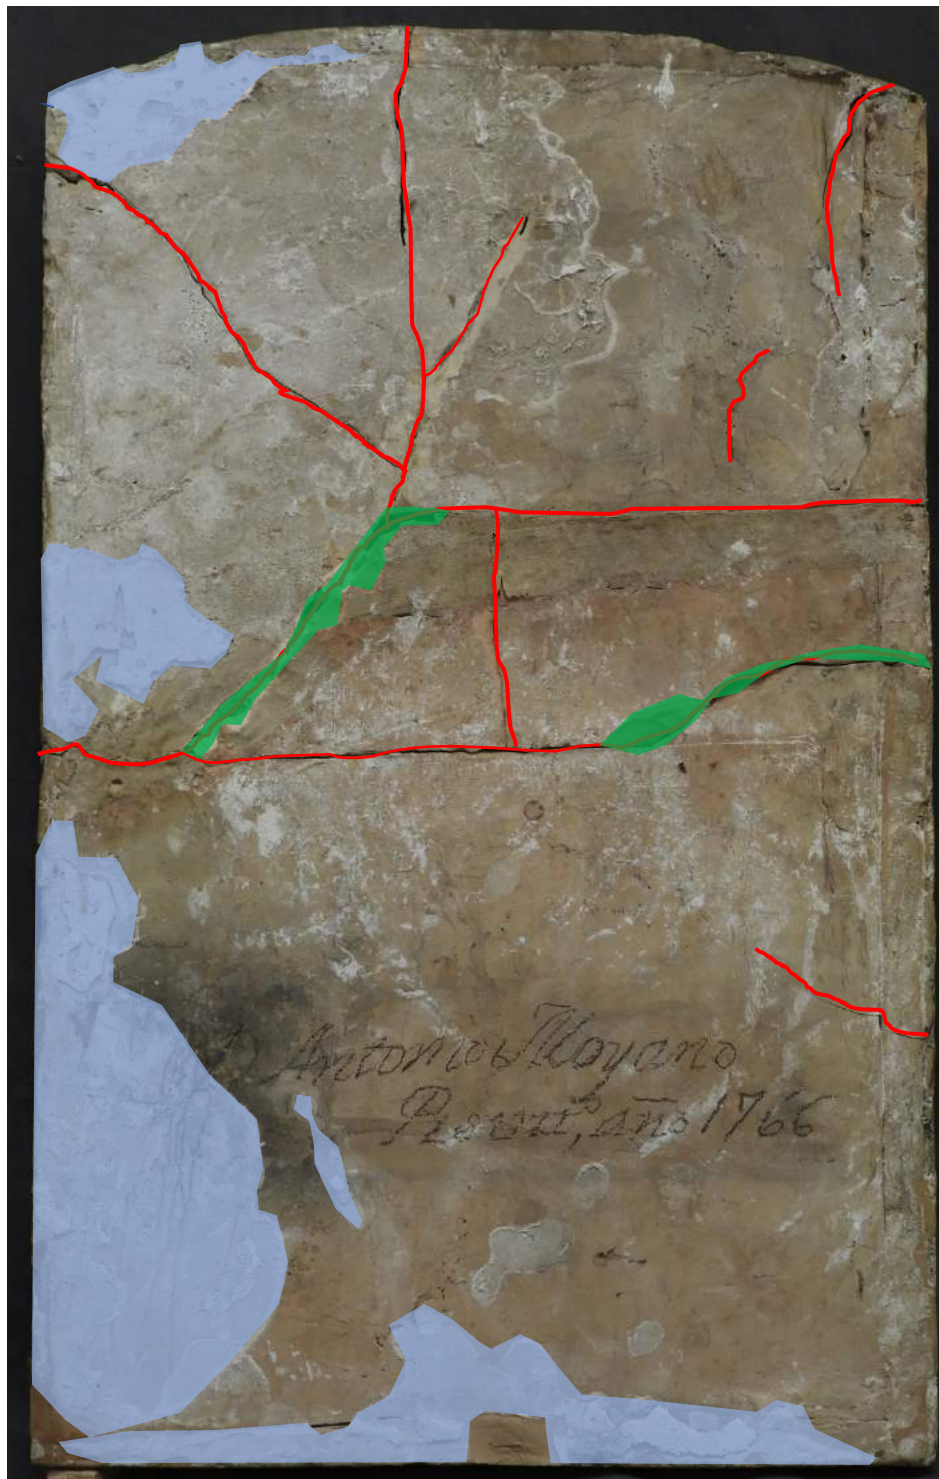
Pérdidas volumétricas
-

Fracturas, grietas, fragmentos
-

INTERVENCIÓN POSTERIOR: yeso

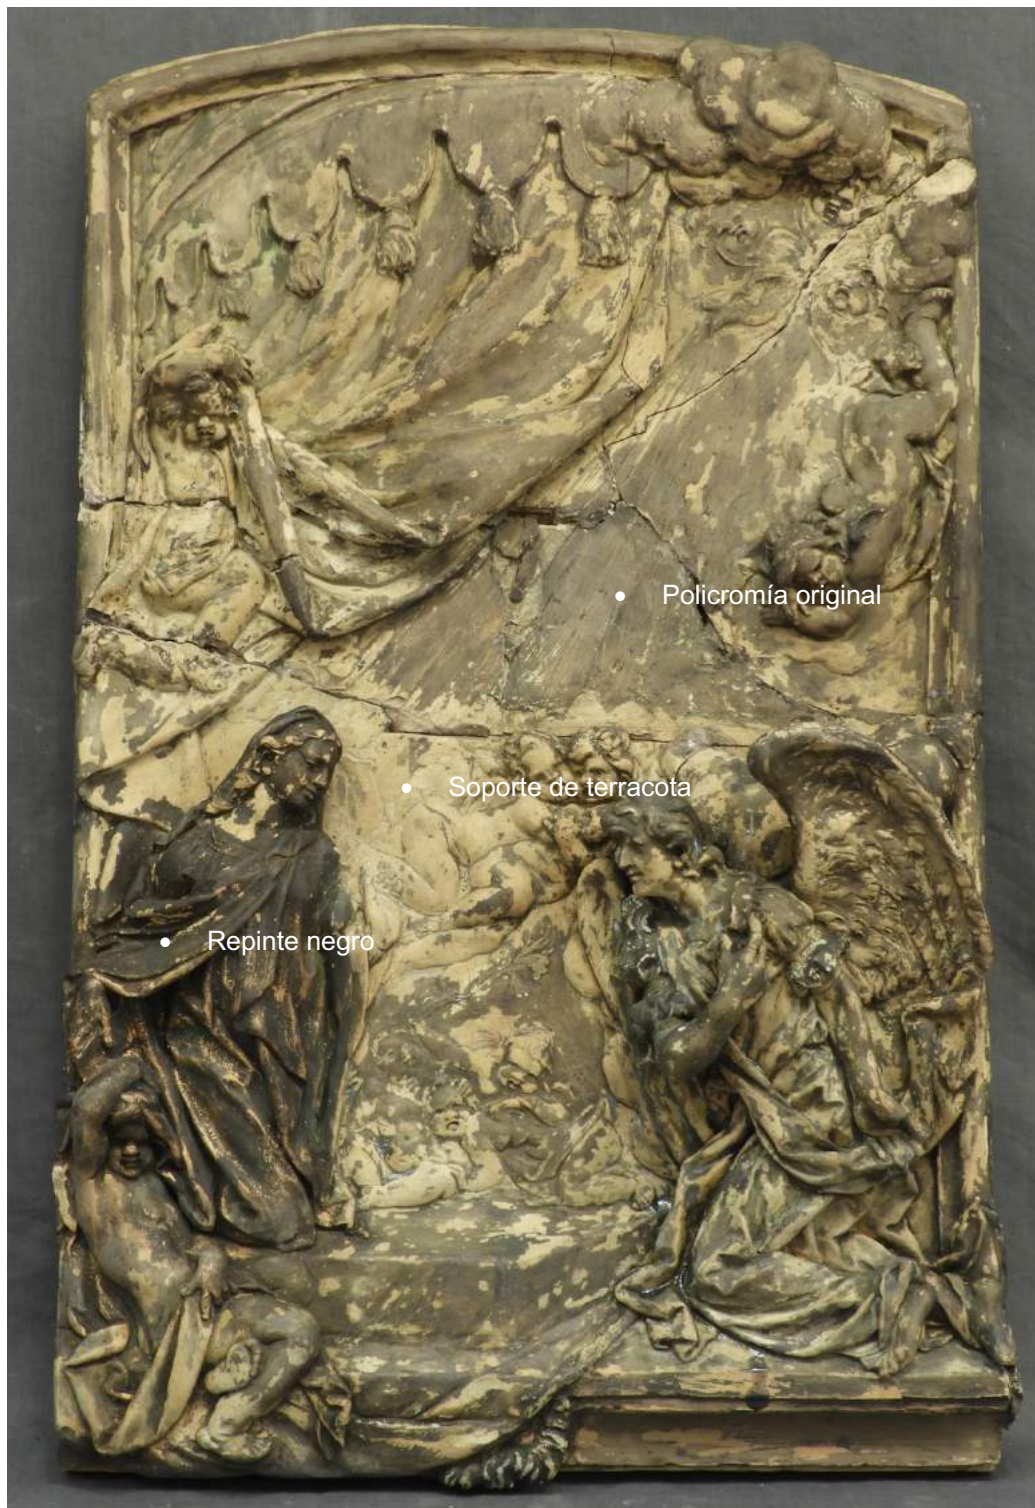
3. FASE DE LIMPIEZA. Al eliminar el repinte “no original” aparecen los desgastes y las pérdidas de la policromía original, así como, las fracturas que sufrió la pieza.

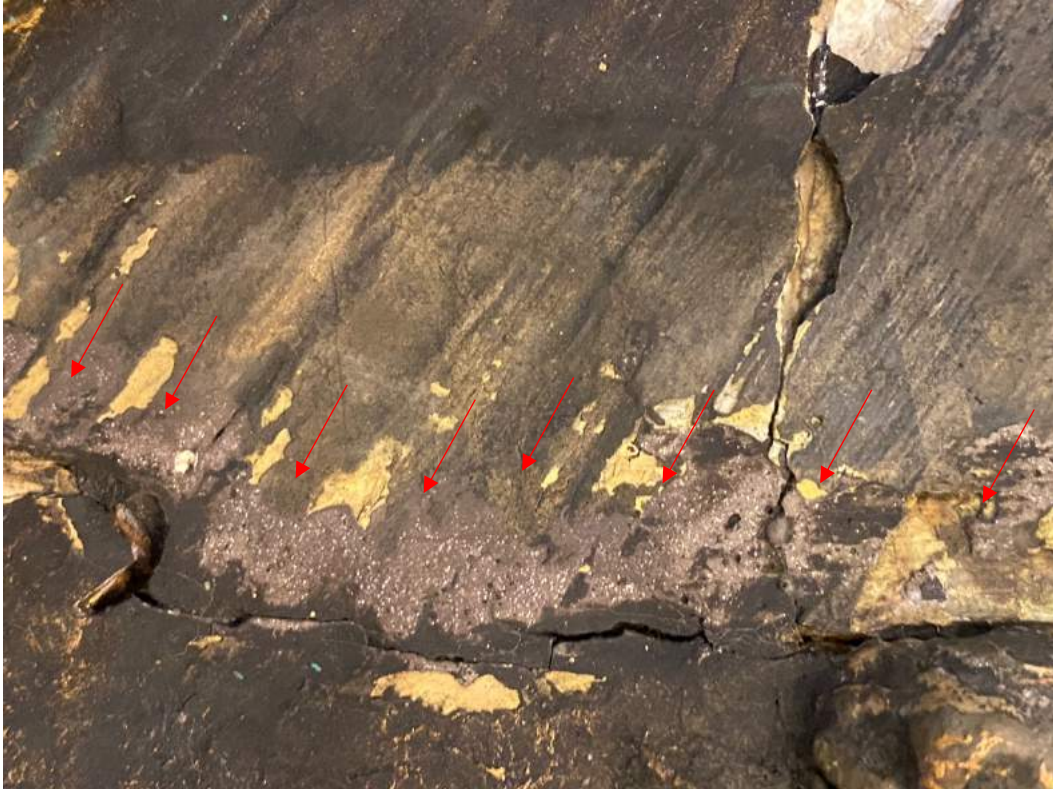
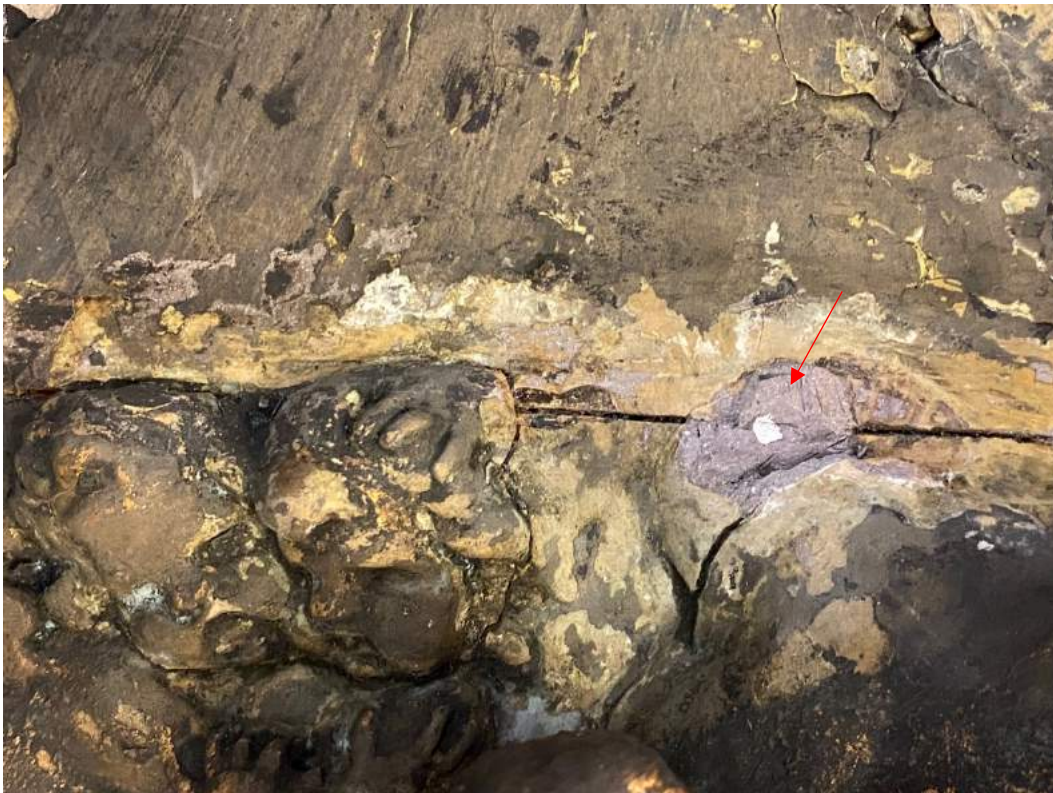
Fotos de detalle de la masilla utilizada en la intervención posterior para rellenar las pérdidas volumétricas del área perimetral de la fractura. La base de esa masilla es barro.

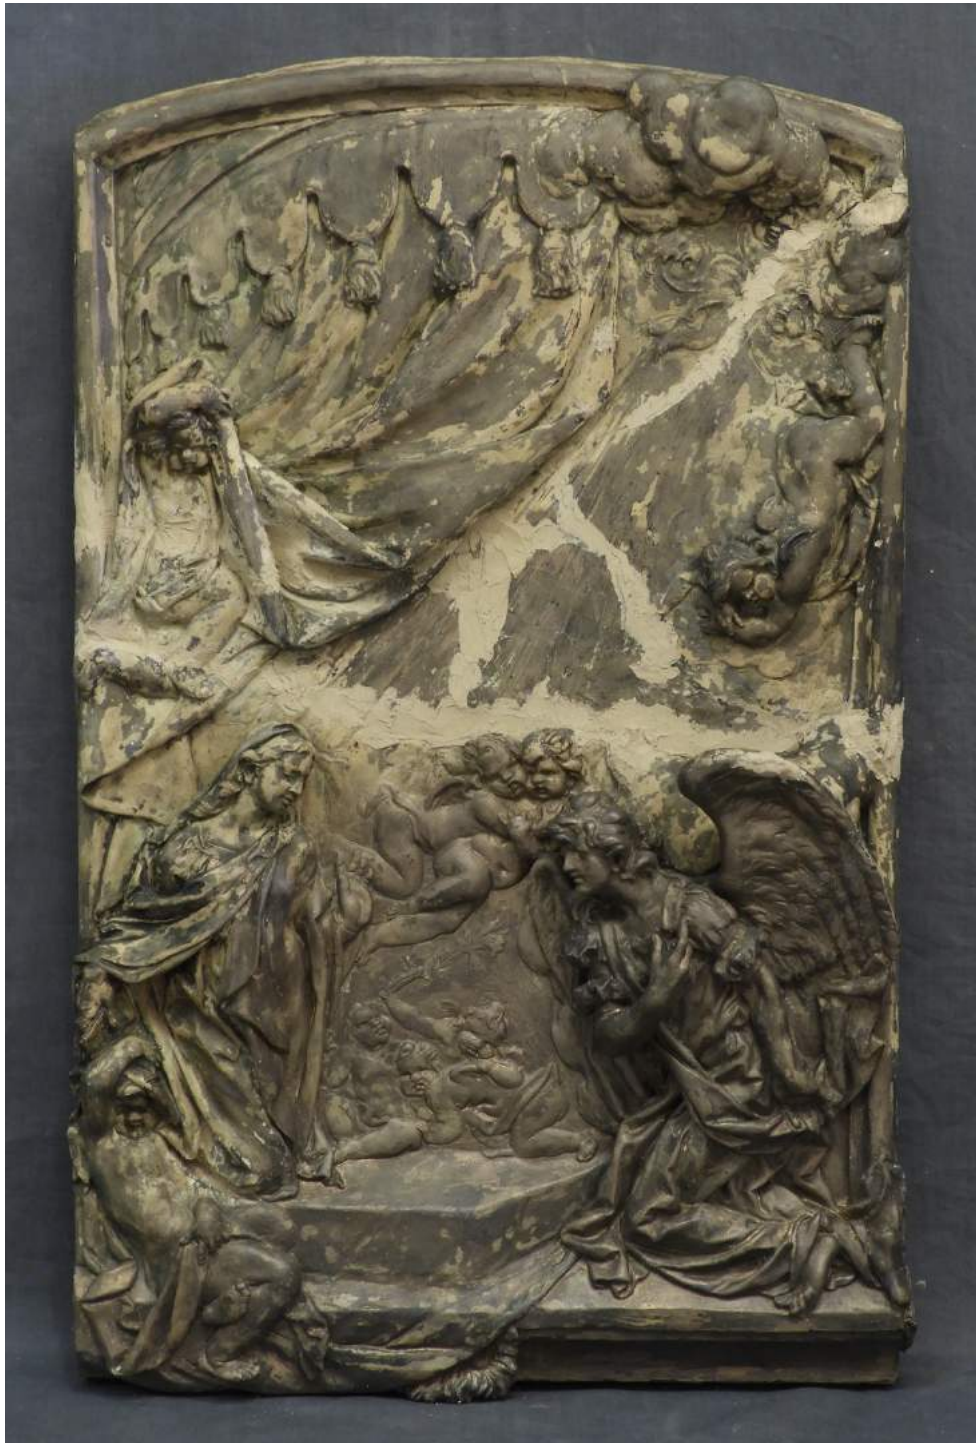
Foto general una vez acabada la fase de eliminación de repinte y estucadas las fracturas y fisuras

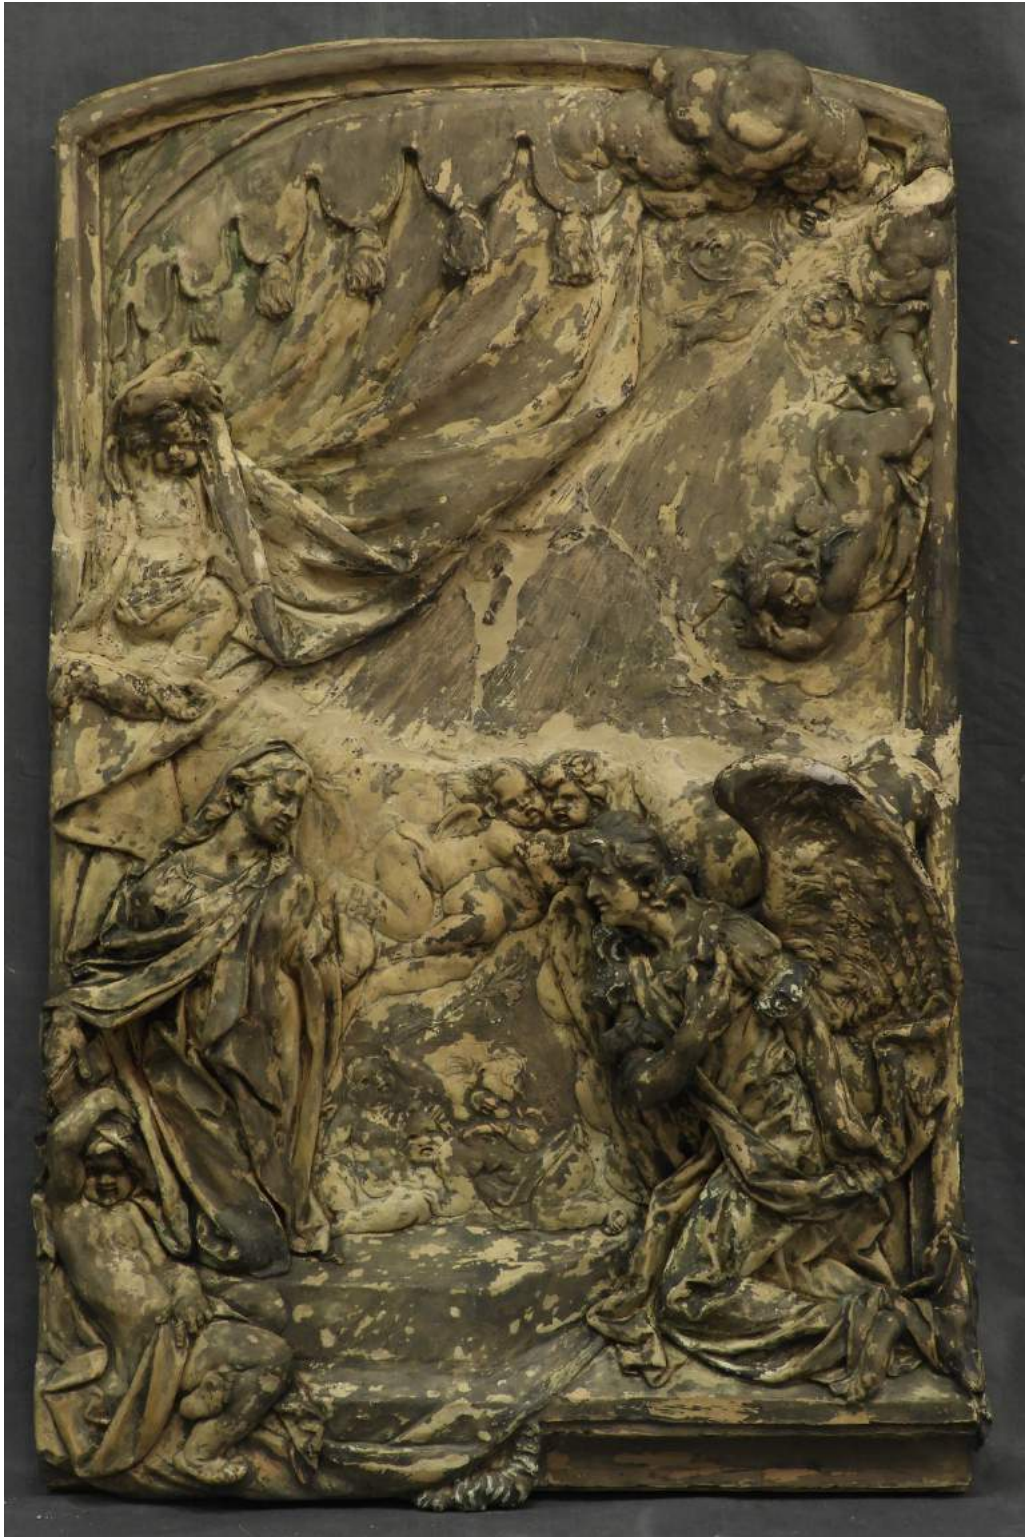
Foto general una vez acabada la fase de eliminación de repinte y desestucadas las fracturas y fisuras y reintegrado volumétricamente las pérdidas puntuales

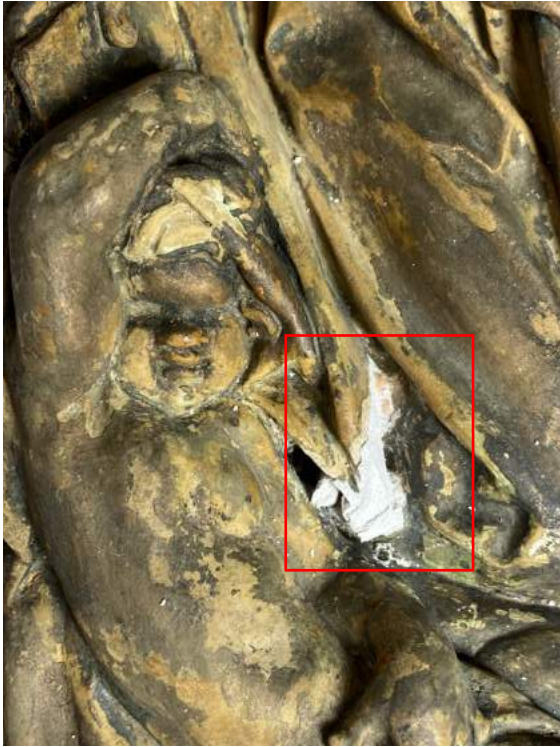
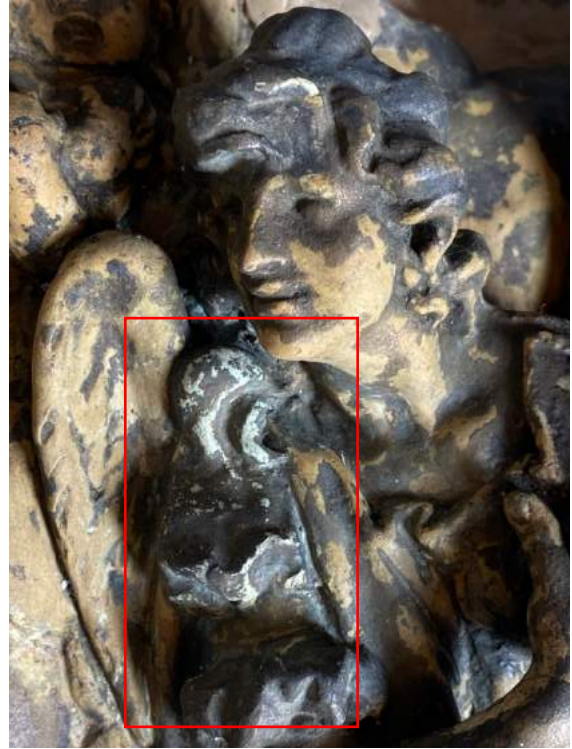
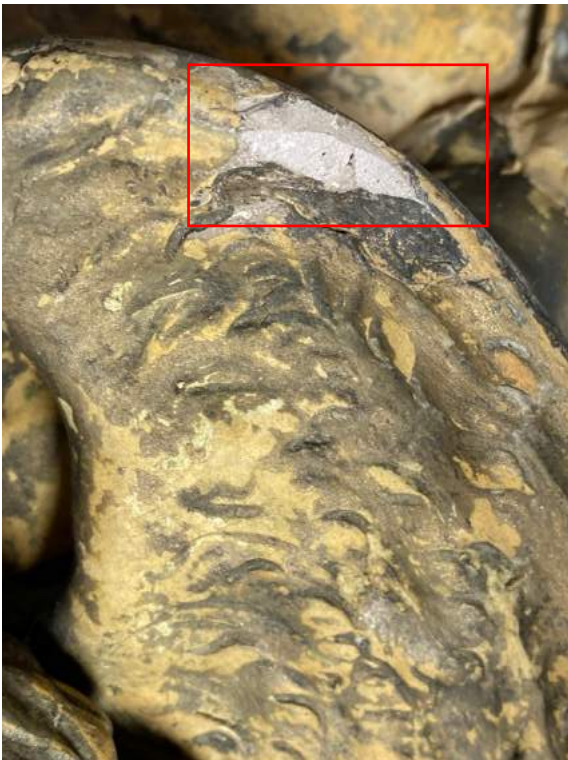
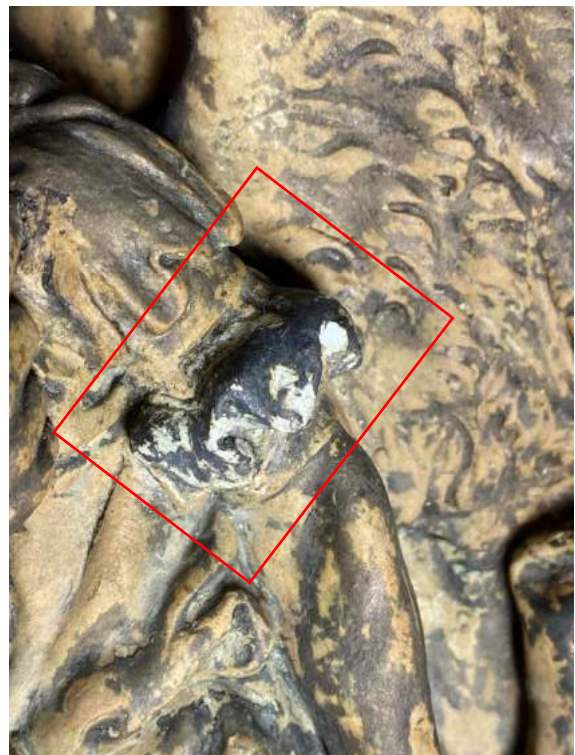
Fotos de detalles de las intervenciones posteriores con la reintegración volumétrica de las pérdidas, en yeso, ocultando el modelado y la policromía original del perímetro de la falta.

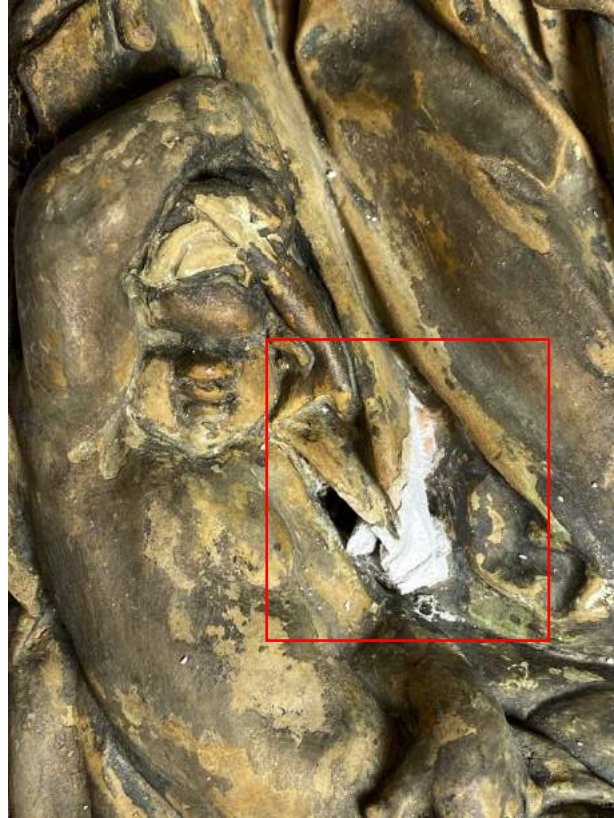
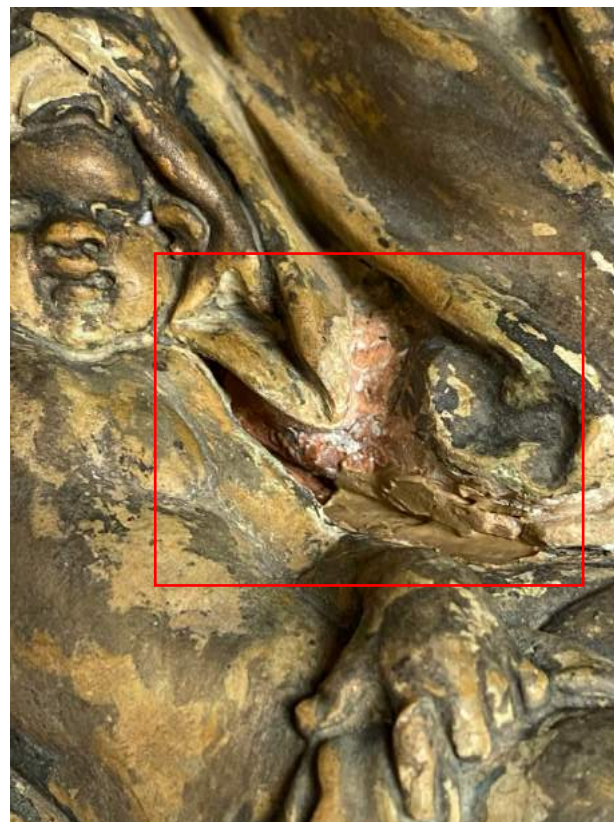
Arriba. Zona rellena de yeso, ocultando parcialmente el pliegue original
Abajo. Una vez eliminado el relleno
