**INFORME DE CONSERVACIÓN Y RESTAURACIÓN
E- 256 Dumandré
Alabastro**

Julio de 2015

N  de inventario E 256

Materiales Alto relieve, alabastro

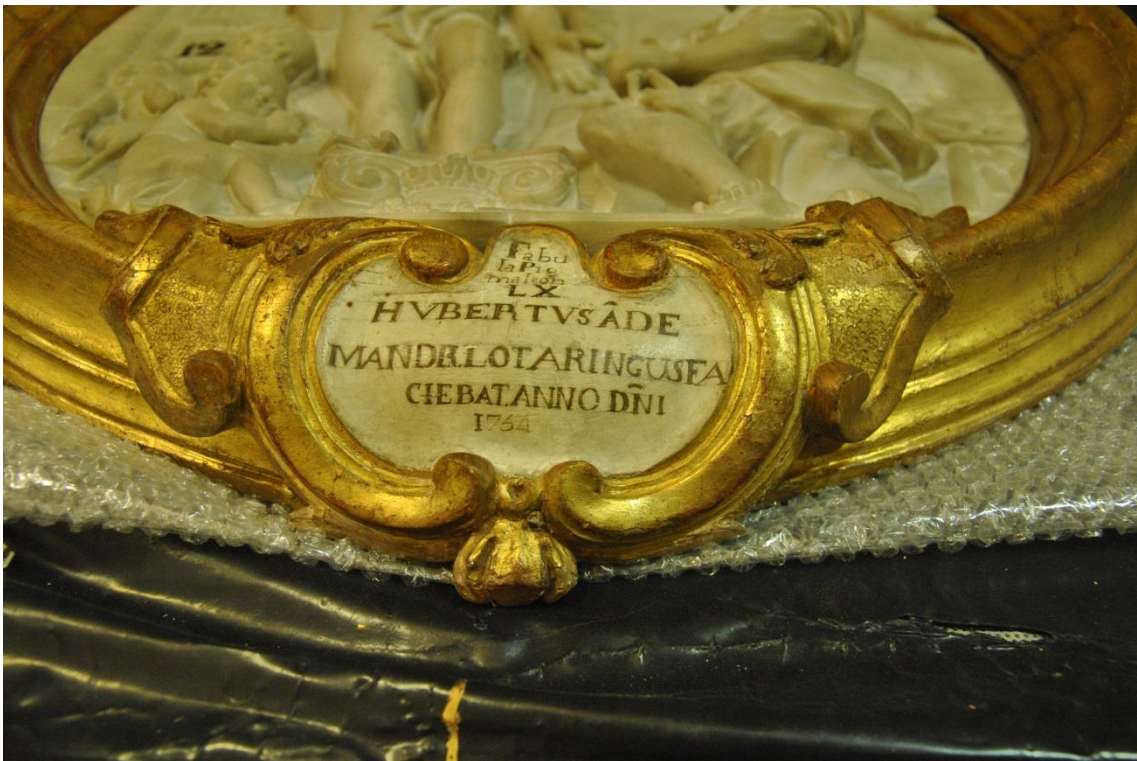
Detalle de lesiones en el oro.
