## INFORME FINAL DE CONSERVACIÓN Y RESTAURACIÓN “E-276 RELIEVE DE FERNANDO VI”

**Título:** RETRATO DE FERNANDO VI

**Autor:** Felipe de Castro

**Fecha de restauración:** Abril 2012

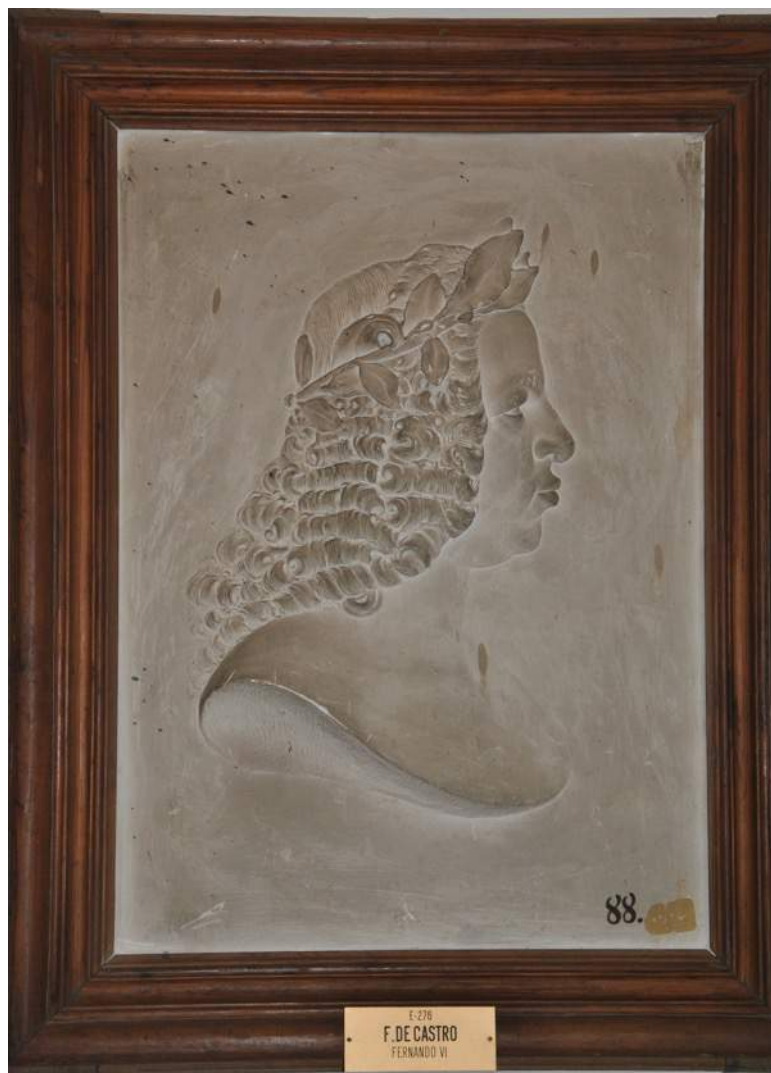
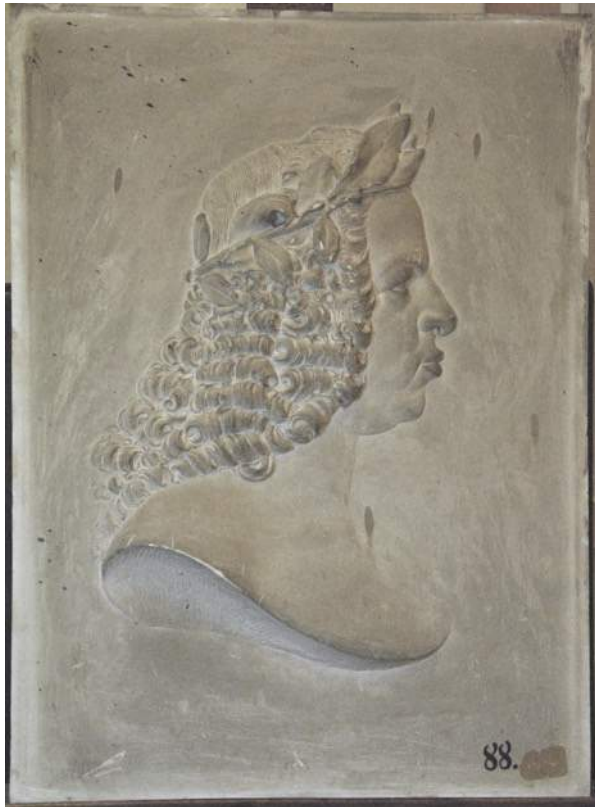
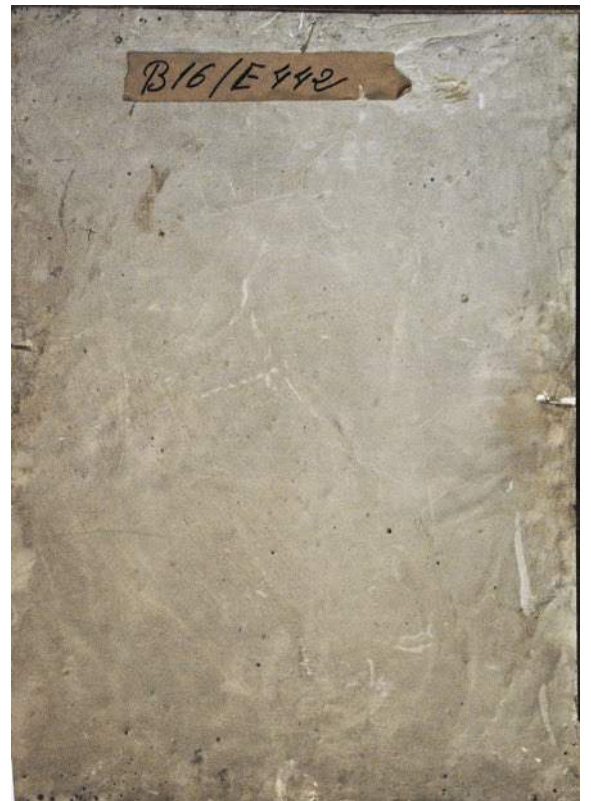
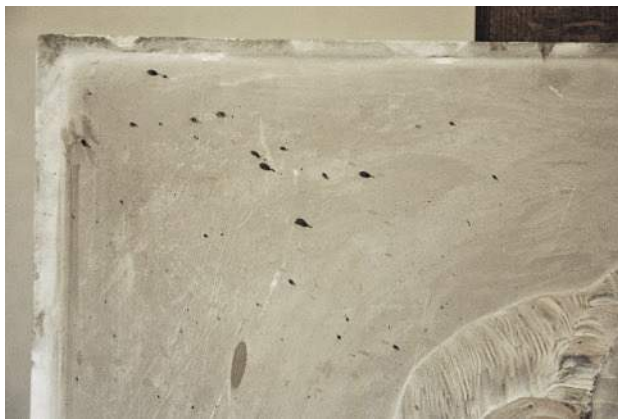
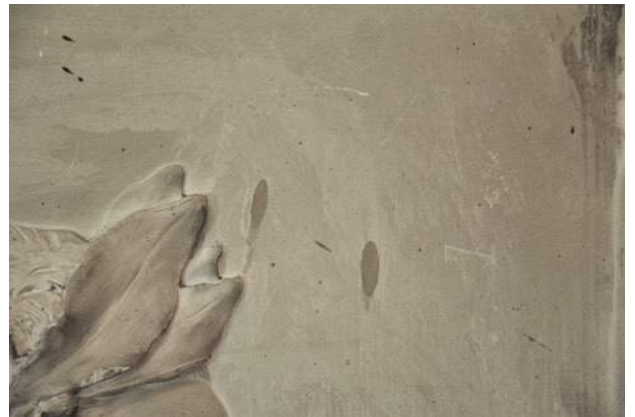
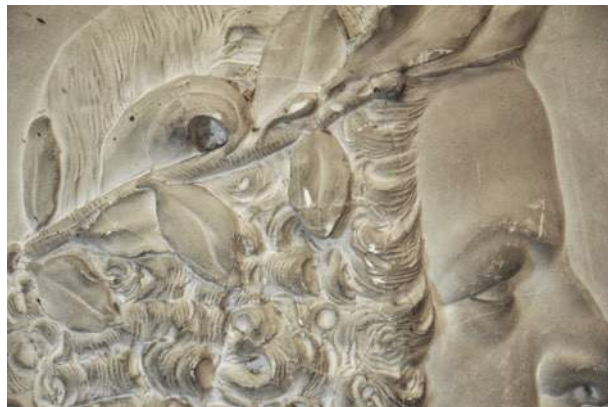
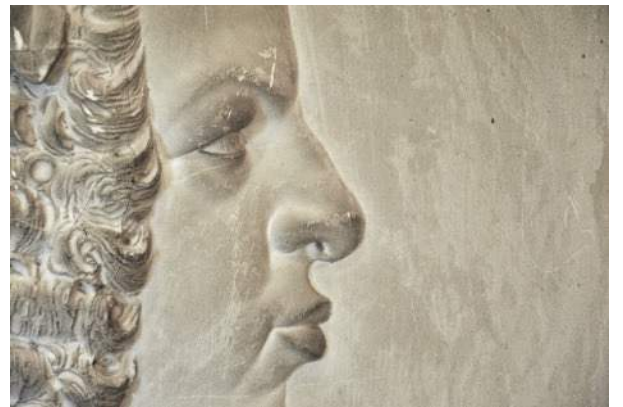
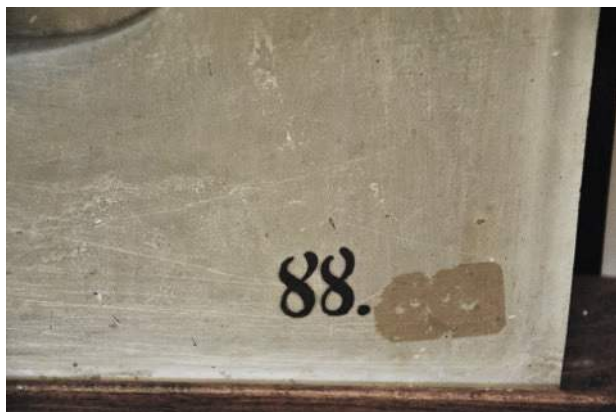
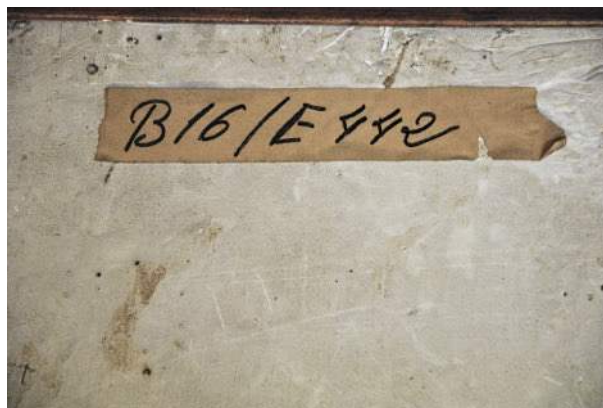
Presenta una gruesa capa de suciedad superficial generalizada provocada por la contaminación ambiental.

En las zonas salientes del modelado son más intensas las manchas de suciedad, posiblemente carbón (rizos, nariz, bordes).

El yeso presentaba múltiples desgastes, arañazos, roces y pequeños golpes por la manipulación de la pieza.

Salpicaduras posiblemente de origen bituminoso.

Restos de adhesivo y de etiquetas antiguas tanto por el anverso como el reverso.

- Documentación fotográfica e informe escrito del proceso de restauración.
- Limpieza mecánica del polvo en superficie mediante brochas suaves y aspiración.
- Eliminación de la suciedad por contaminación. Para ello se utilizó el método con Anjusil® aplicado en varias capas. Fueron necesarias unas 2 aplicaciones, insistiendo en aquellas zonas con mayor suciedad incrustada.
- Eliminación de restos de adhesivo y de etiquetas antiguas mediante la aplicación de agua templada muy controlada con alcohol etílico.
- Se consolidó y fijó el número de inventario con una resina acrílica (Paraloid B72®). diluida en Xileno al 5 %
