INFORME DE RESTAURACIÓN
“Retrato de Mariano Benlliure”. Aniceto Marinas, 1943

434

Título: Retrato de Mariano Benlliure (busto)

Nº de inventario: E-286

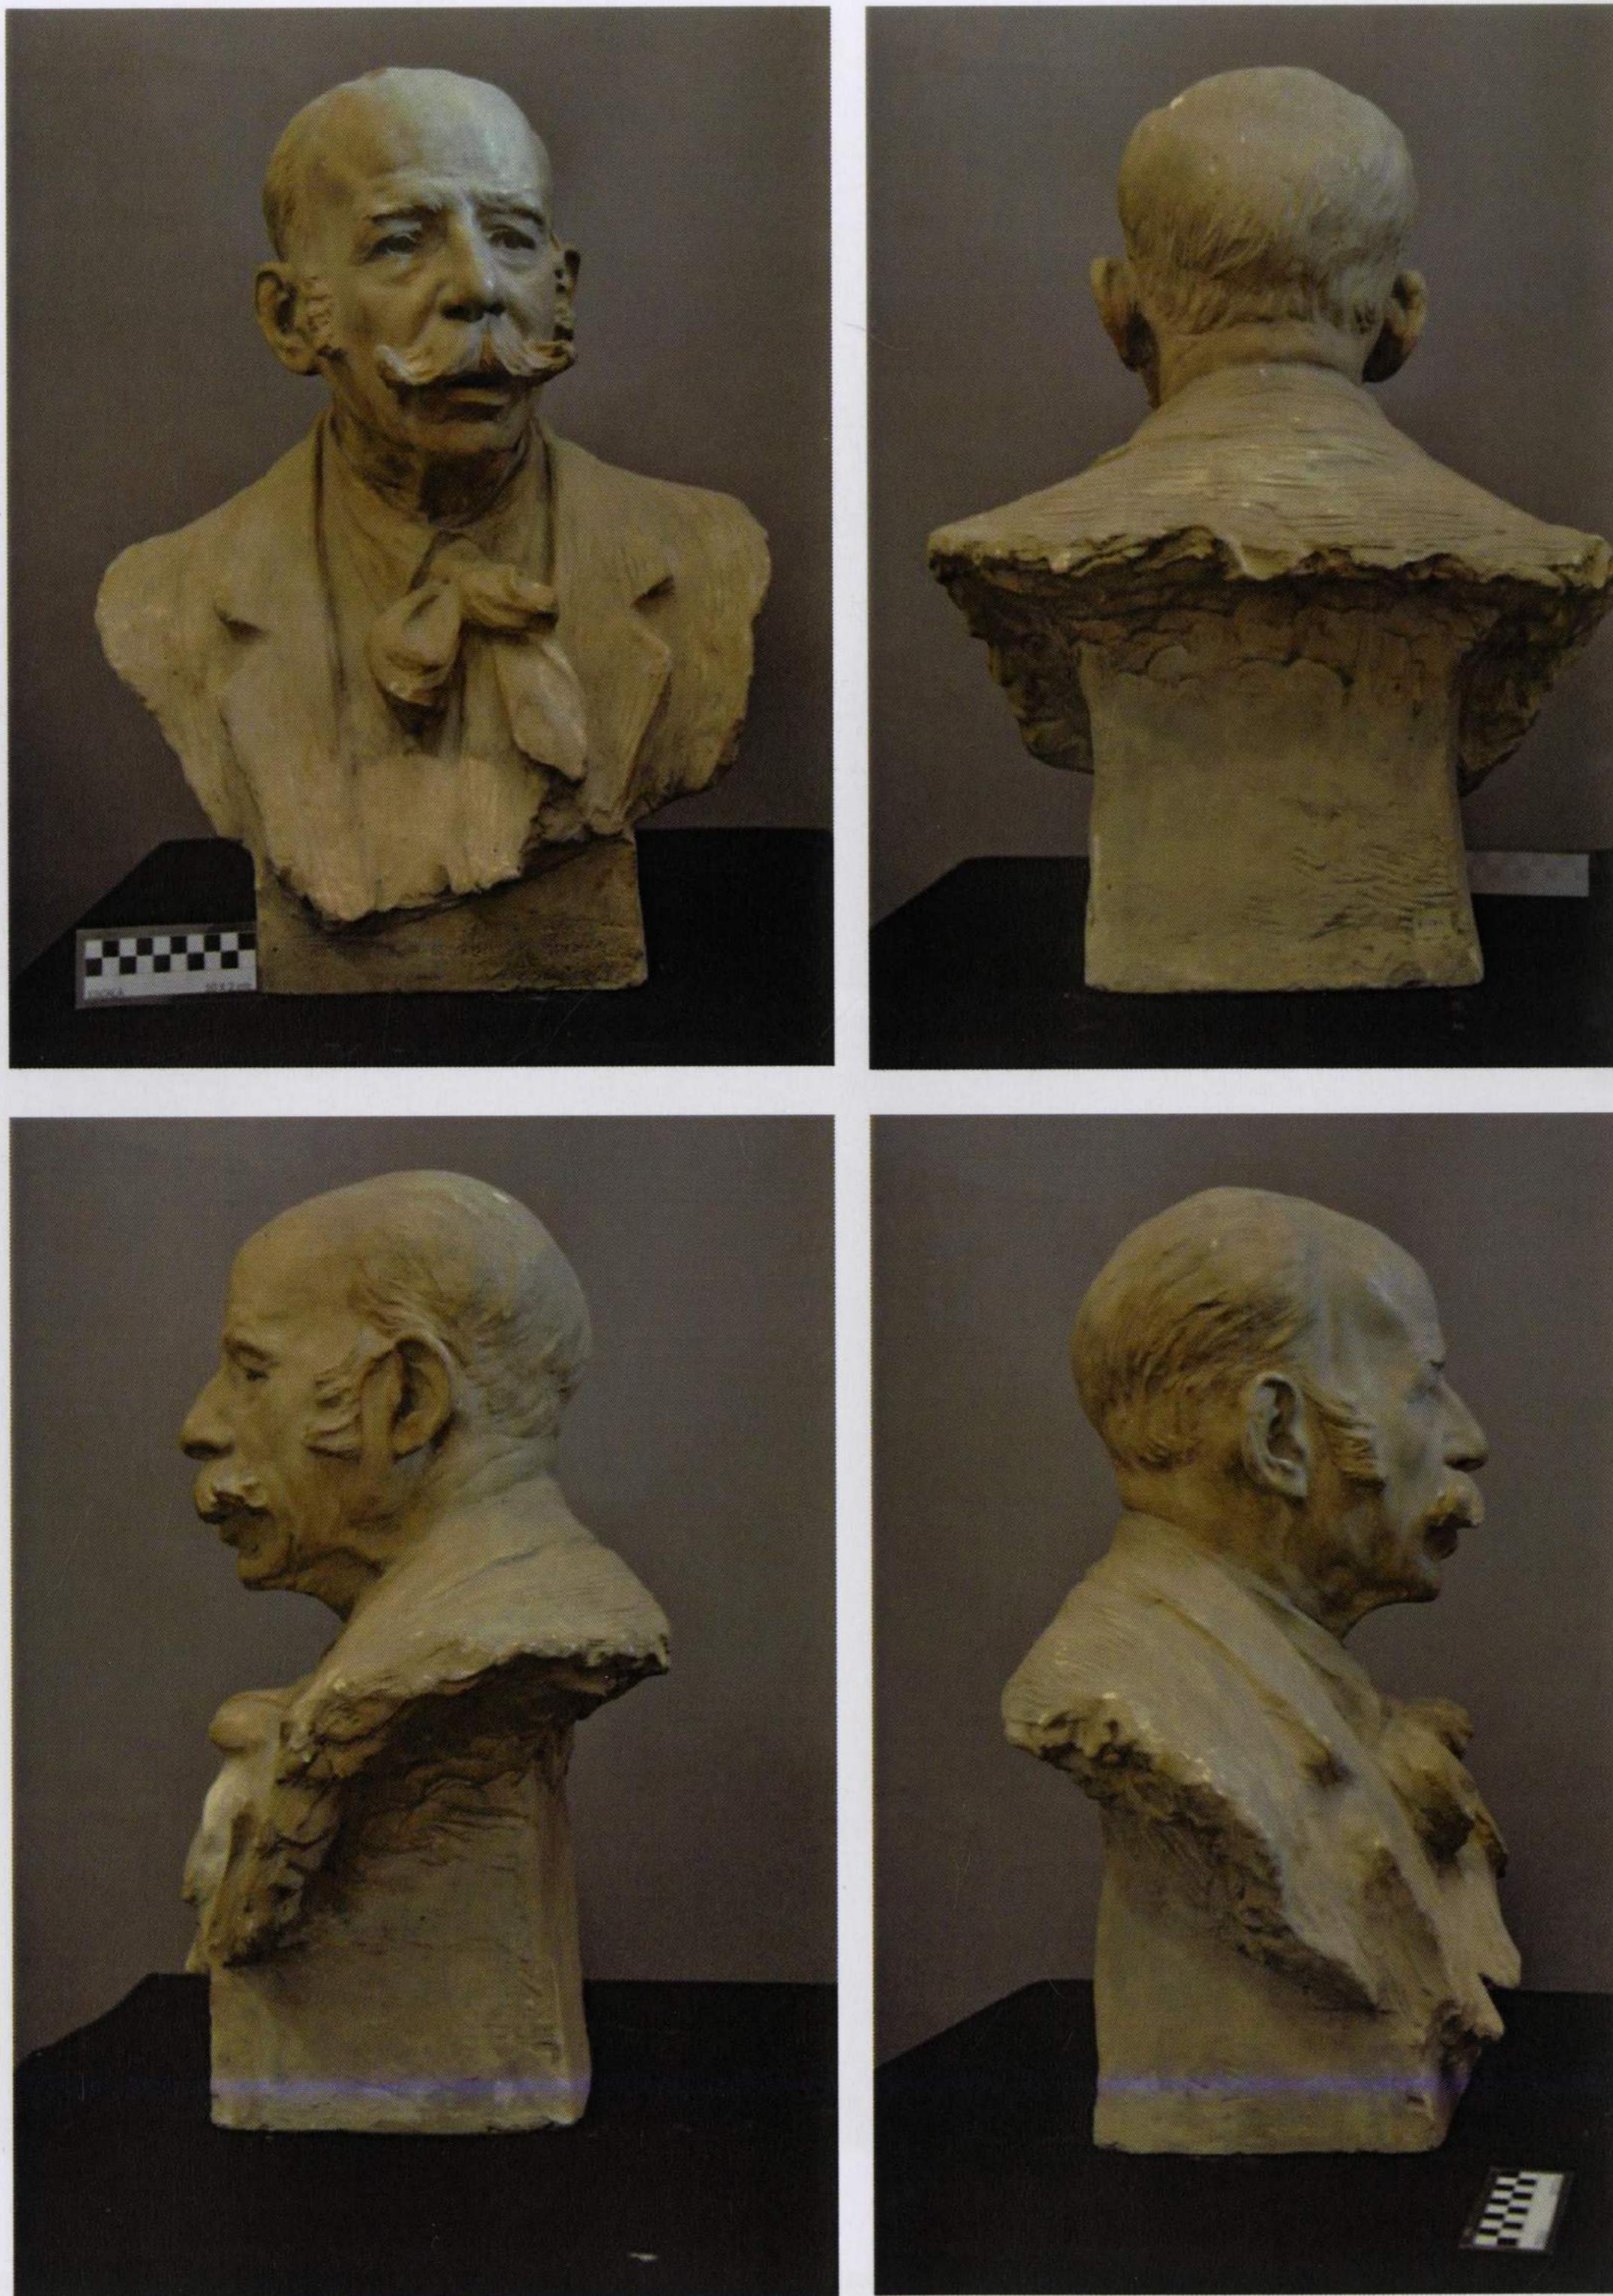
Vistas de la obra (verso, reverso y laterales) antes de su restauración.

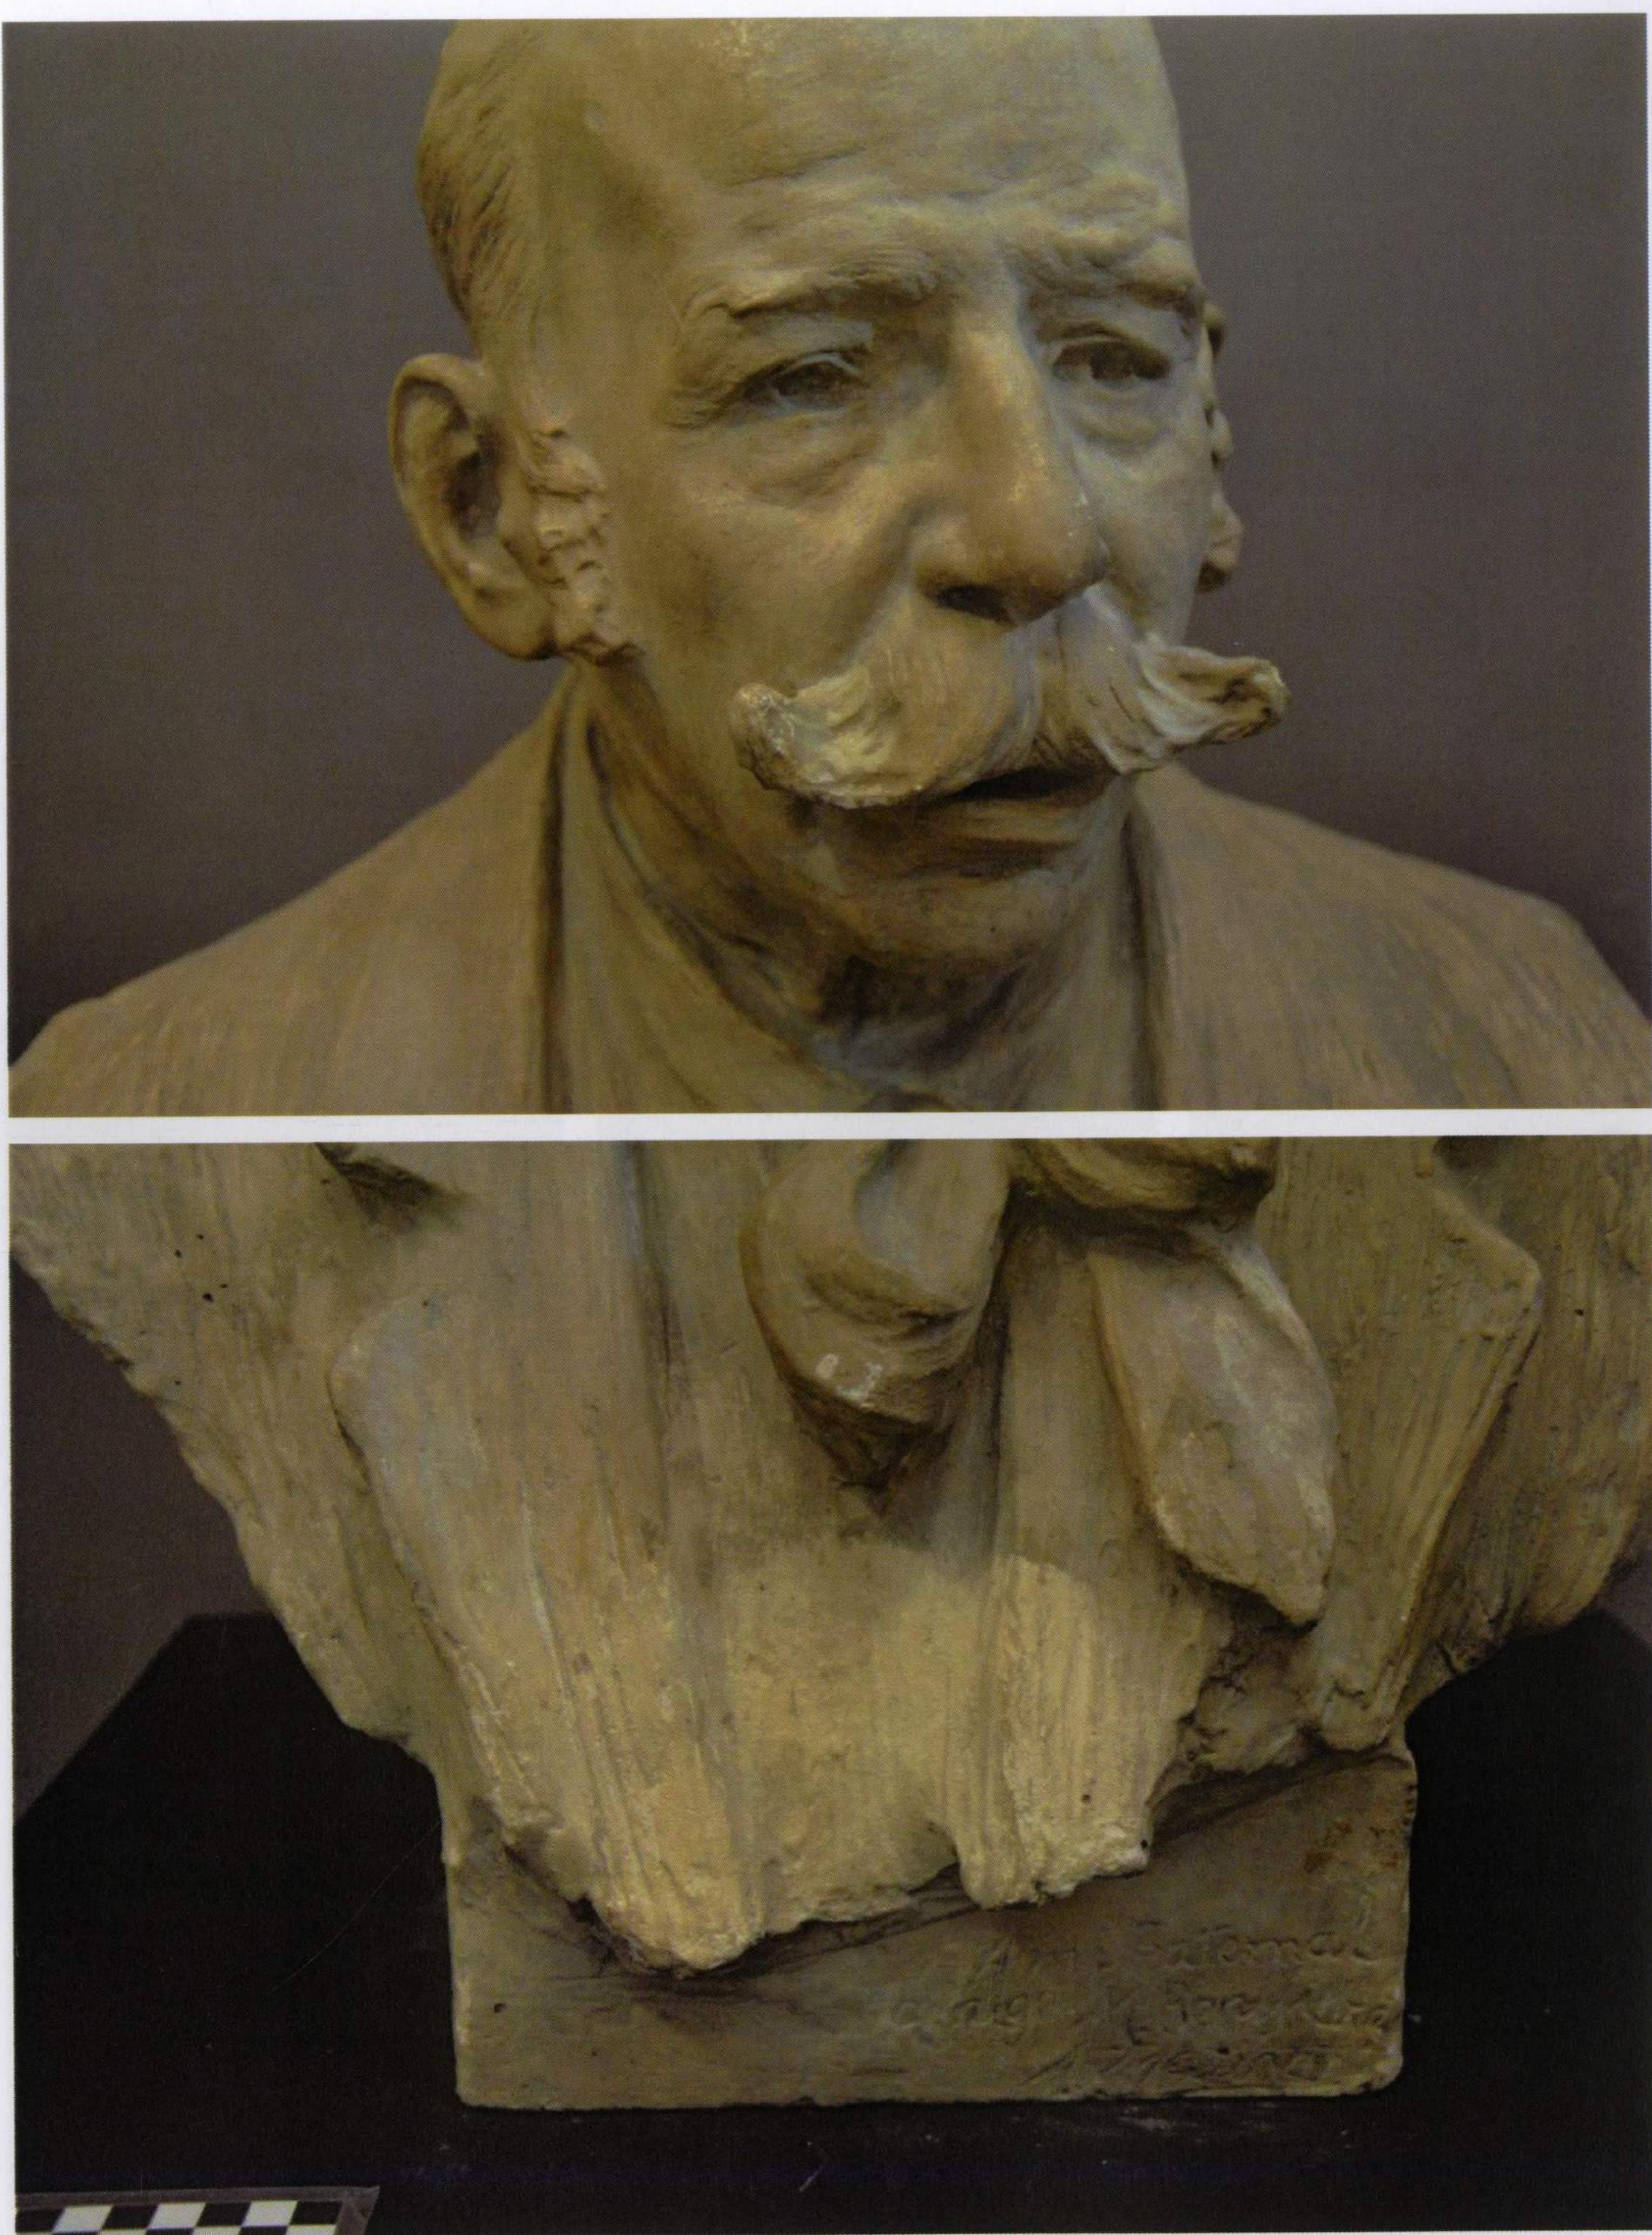
- Importante capa de suciedad superficial muy incrustada provocada por la contaminación atmosférica, que da a la obra un tono grisáceo uniforme. La escayola utilizada tiene un aspecto bastante poroso, lo que favorece la penetración de la suciedad.
- Depósitos de polvo acumulados en las zonas horizontales y las partes internas de los pliegues. Algunos se encuentran más incrustados, otros se pueden retirar fácilmente.
- Pequeñas rozaduras, desgastes del material y arañosos en zonas de la superficie.
- Alguna mancha puntual
- Aparición de pequeñas coqueras producidas por burbujas durante el fraguado, repartidas por toda la superficie de la obra.
- Pequeñas pérdidas volumétricas, especialmente en salientes y aristas de la base.

-Reintegraciones volumétricas de mala factura: punta derecha del bigote, lazo y oreja derecha. El color de la escayola es diferente al resto (más blanco) y el modelado de los añadidos no es delicado.

Detalles de la obra antes de la intervención: deterioros (pequeñas pérdidas en aristas, gran capa de suciedad superficial, desgastes, reintegración volumétrica de mala factura, manchas de óxido,...).

-Eliminación mecánica con bisturí de las zonas de reintegración volumétrica que cubrían material original.

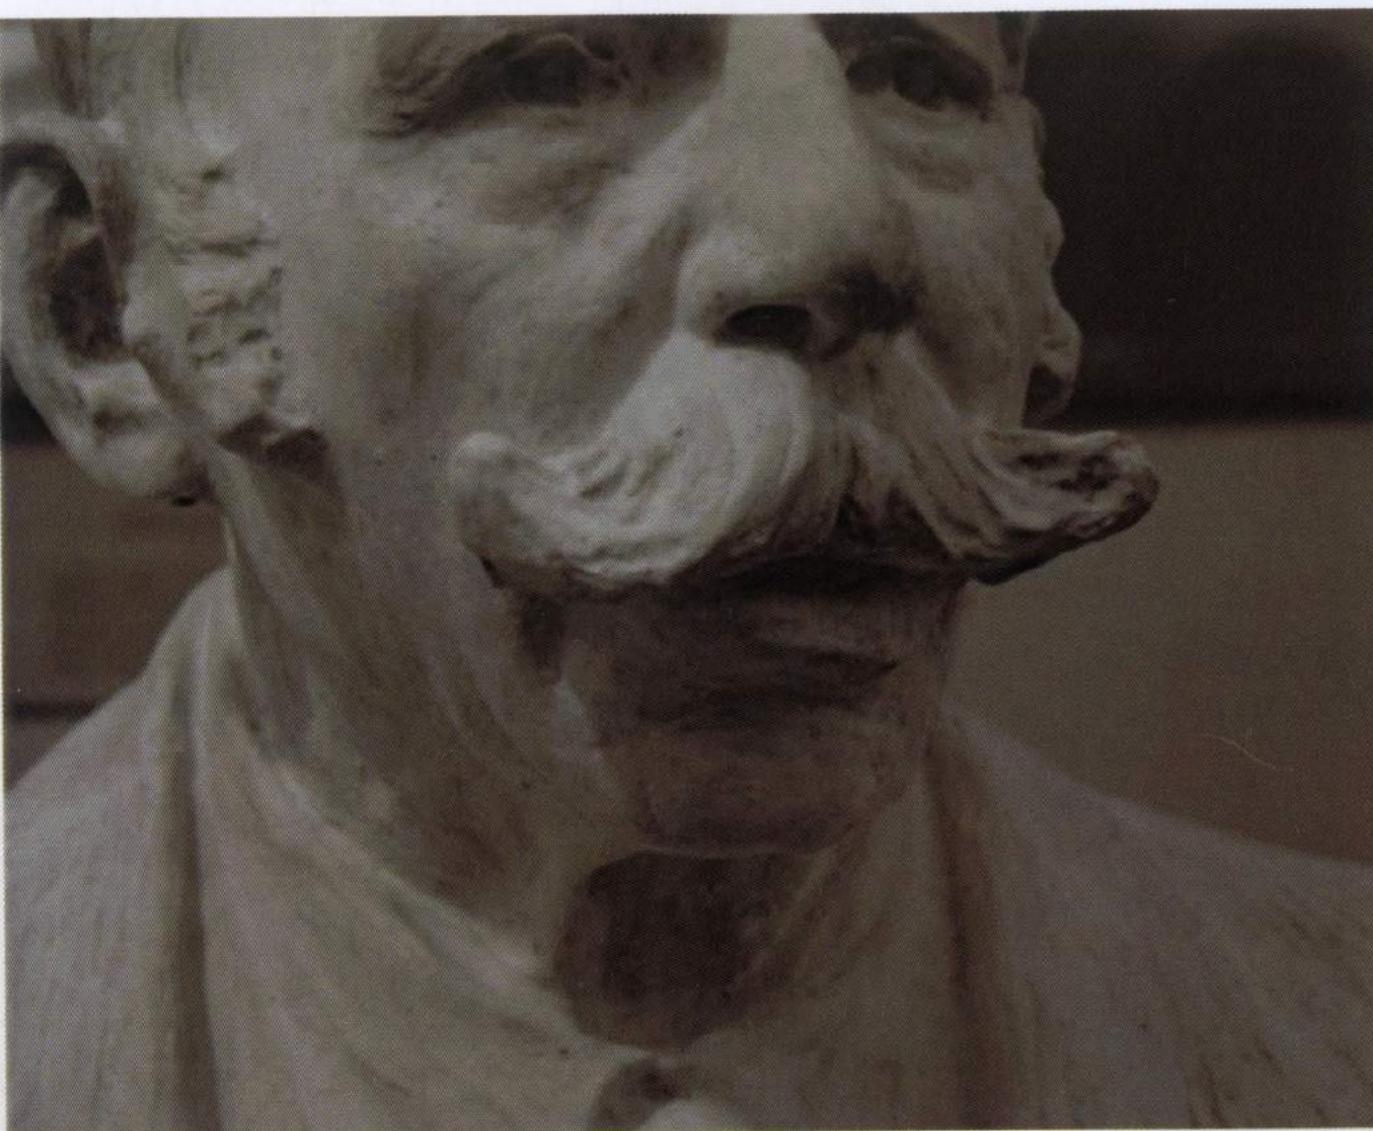
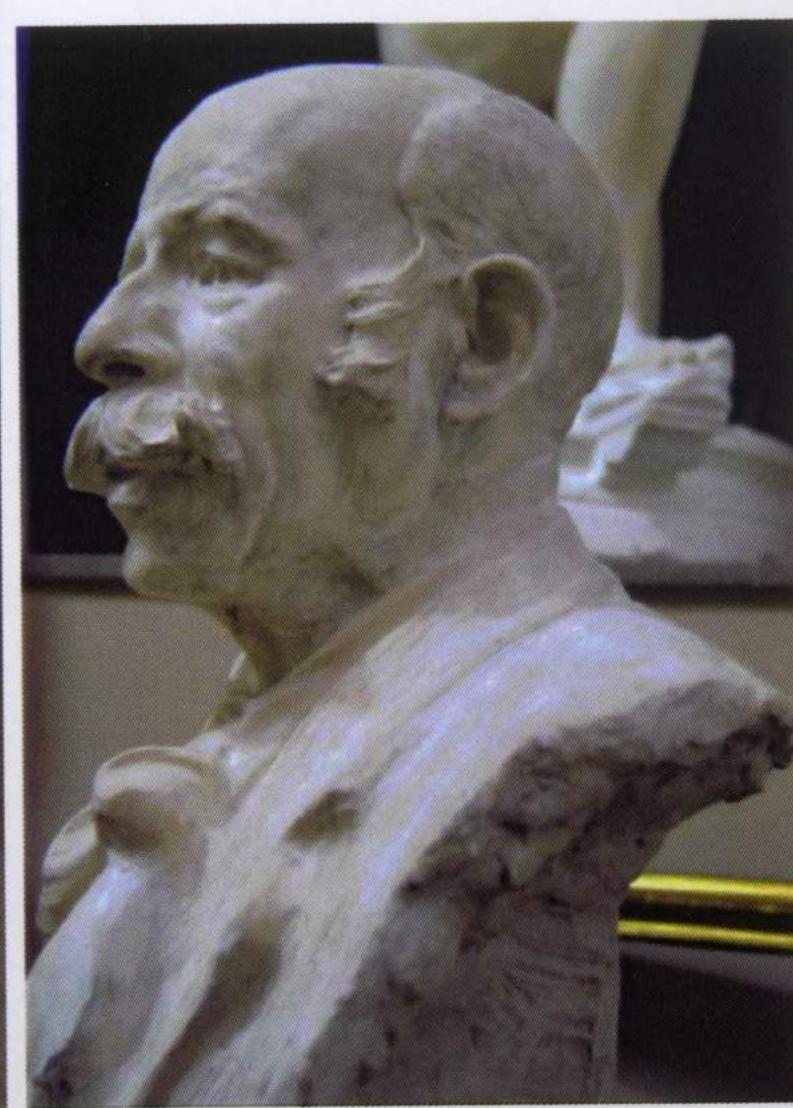
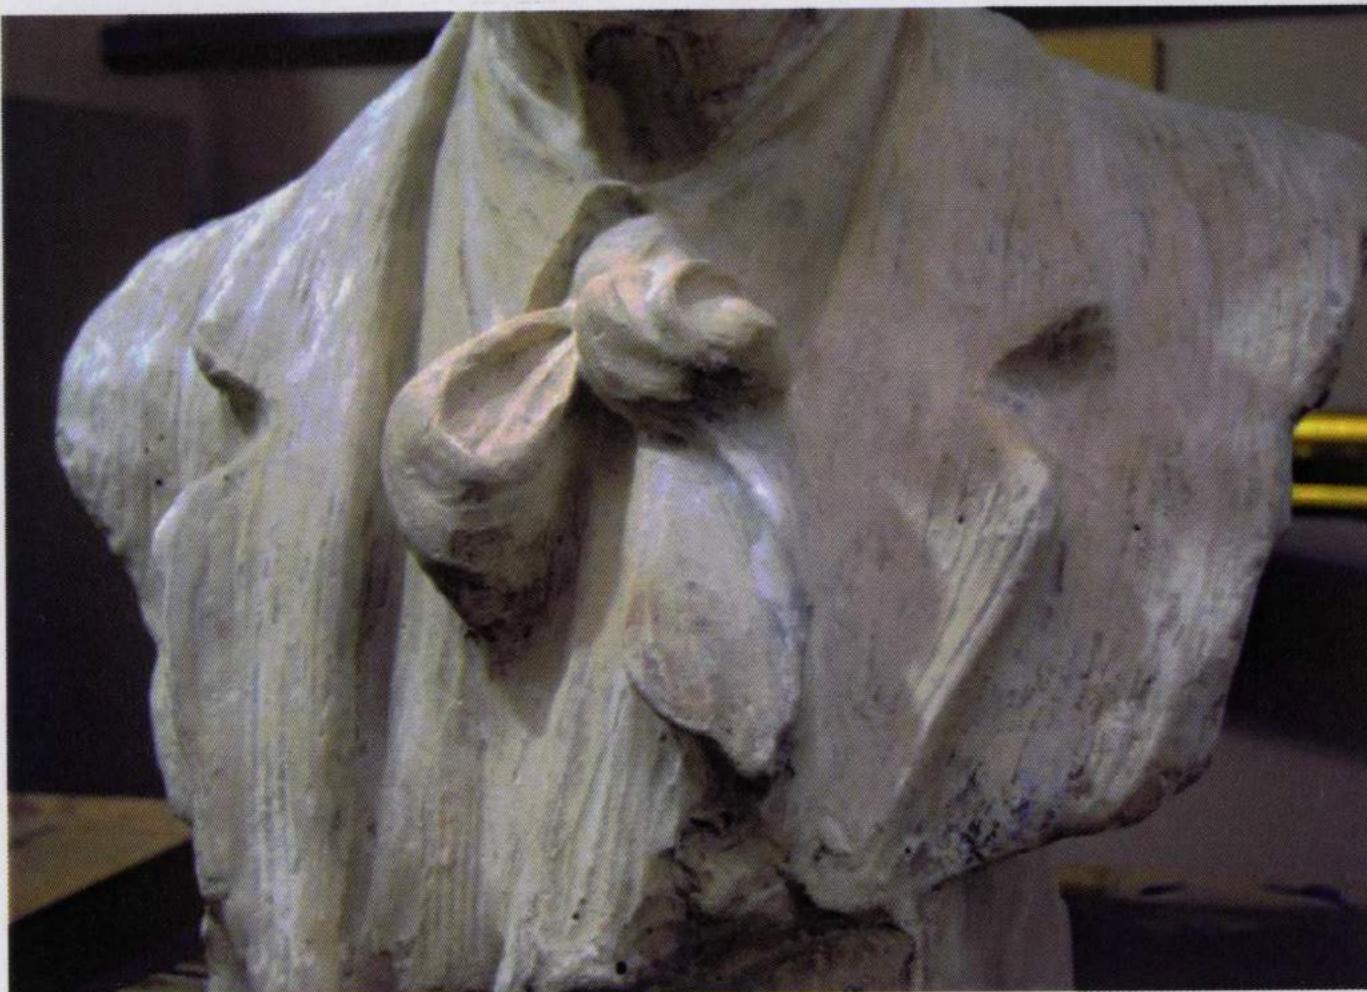
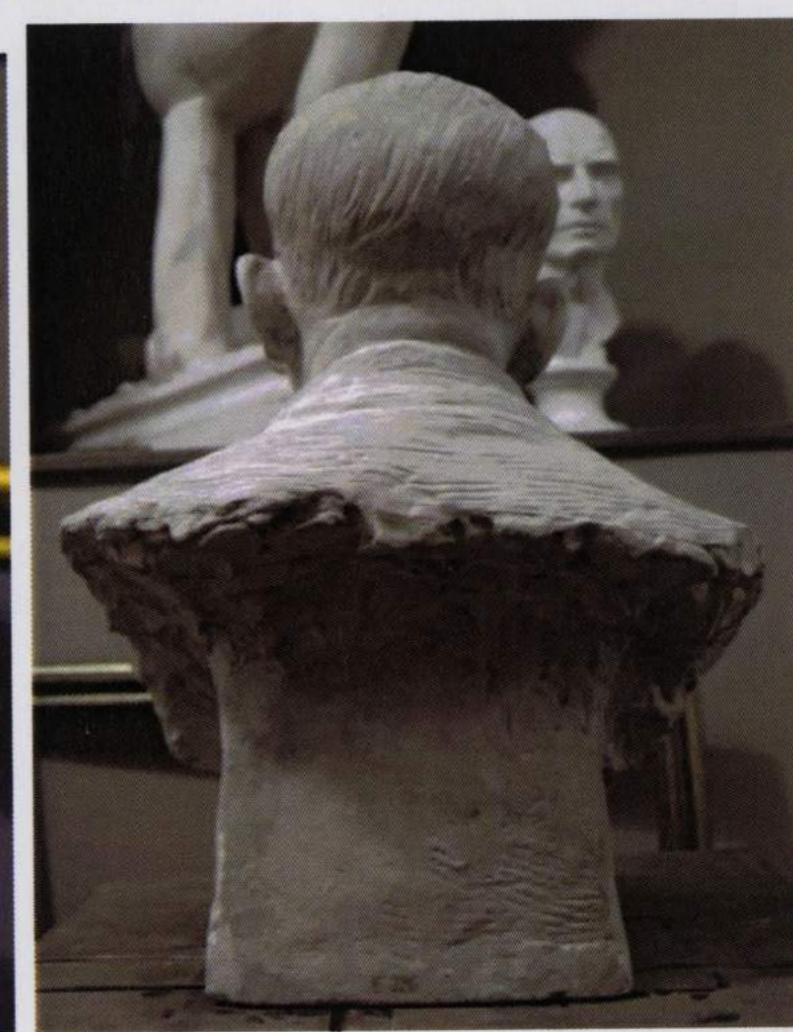
Detalle de la obra tras la limpieza.
