**INFORME DE CONSERVACIÓN Y RESTAURACIÓN**  
**E-289 “HERNÁN CORTÉS MANDANDO QUEMAR LAS NAVES”**  
**de Francisco Elías Vallejo**

**Nº DE INVENTARIO:** E-289

**TÍTULO Y TEMA:** HERNÁN CORTÉS MANDANDO QUEMAR LAS NAVES

**FECHA DE RESTAURACIÓN:** Mayo 2021 – Julio 2022

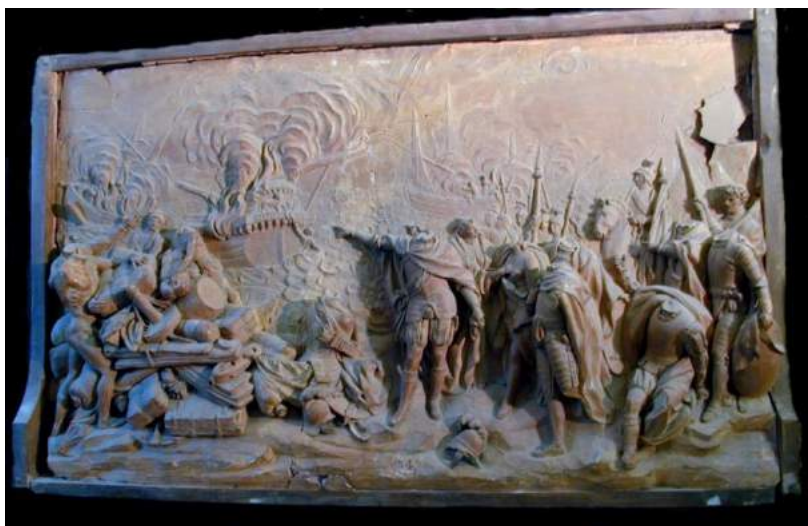
Foto realizada por Manso en los años 80.

En ambas fotos ya se apreciaban las pérdidas volumétricas, así como las fracturas, grietas y fragmentaciones.

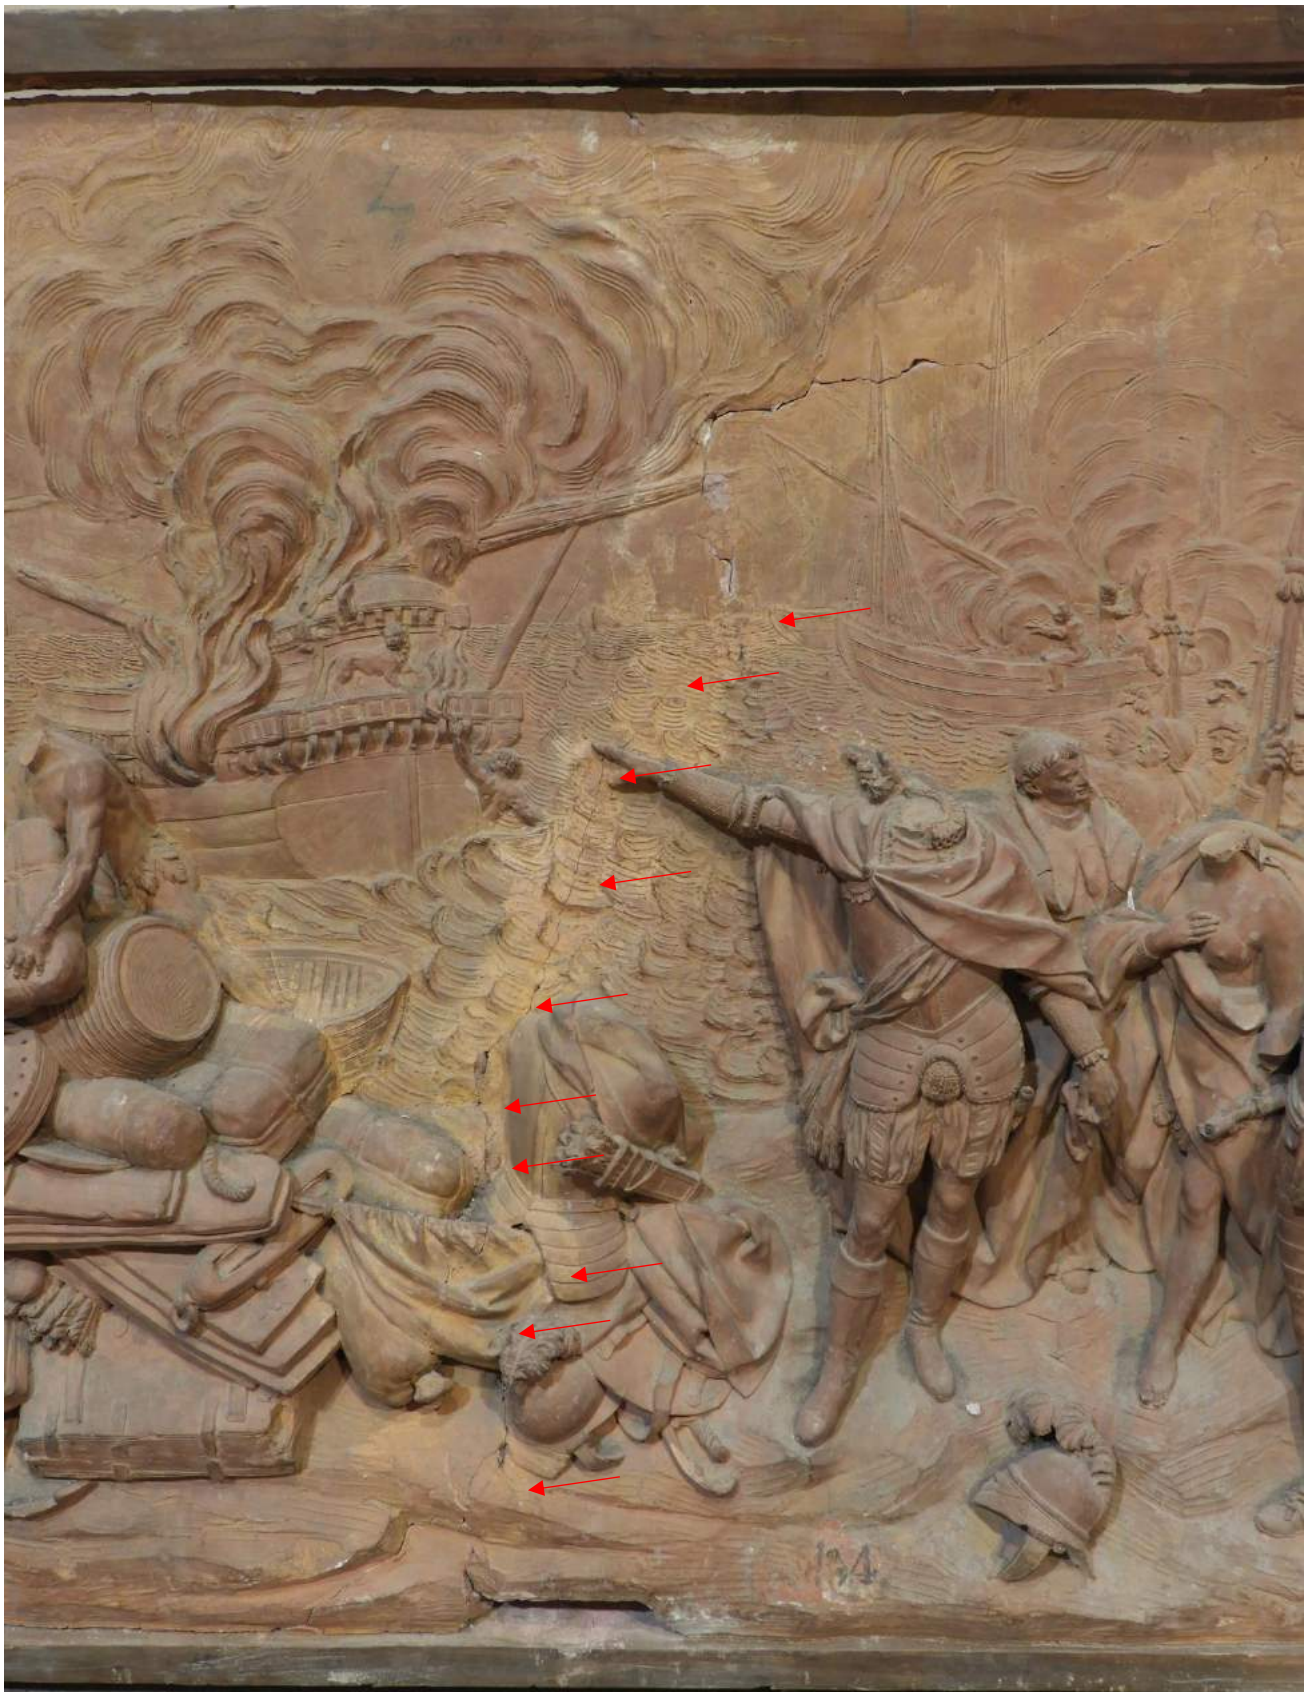
Intervención posterior debido a la fracturación de la obra sufriendo una gran fragmentación que fue subsanada por el reverso mediante aplicación de un refuerzo de escayola utilizando como refuerzos elementos metálicos de reciclaje del taller (espátulas, escofinas,...). Por el anverso se procedió a aplicar una barbotina que ocultaba dichas fracturas. También se observaron reintegraciones volumétrica para algunas de las pérdidas, realizadas con una mezcla de barro vasto.

Intervención posterior: Detalle de las fracturas ocultas bajo una capa de barbotina

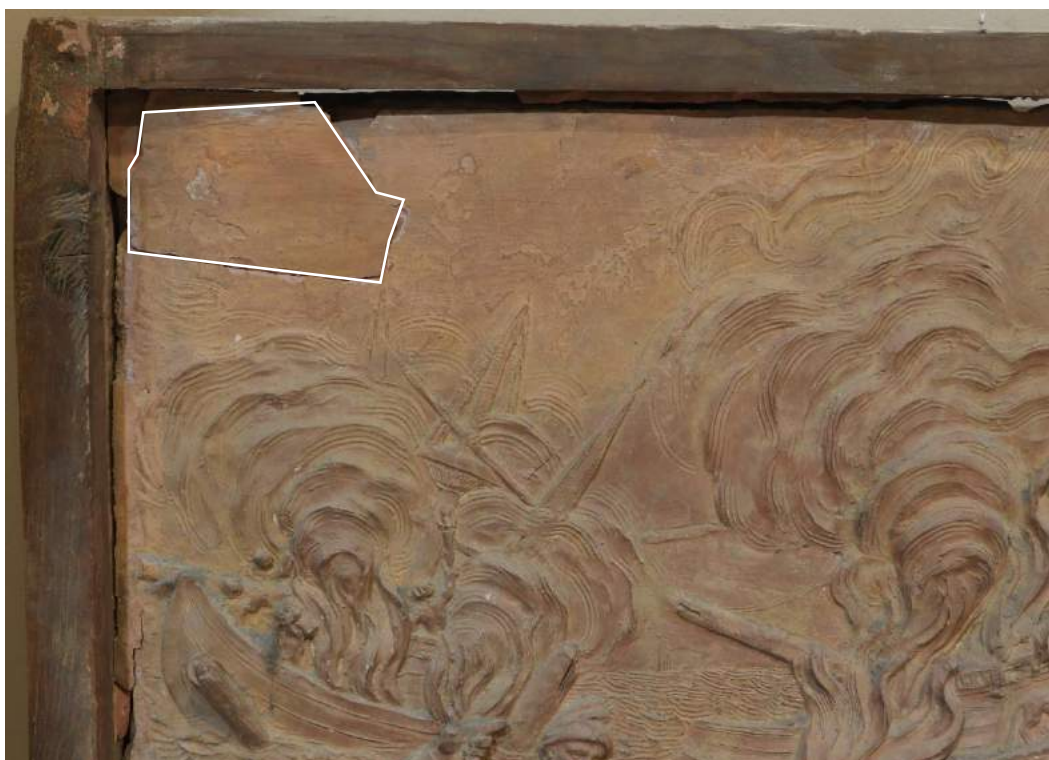
Fragmento suelto

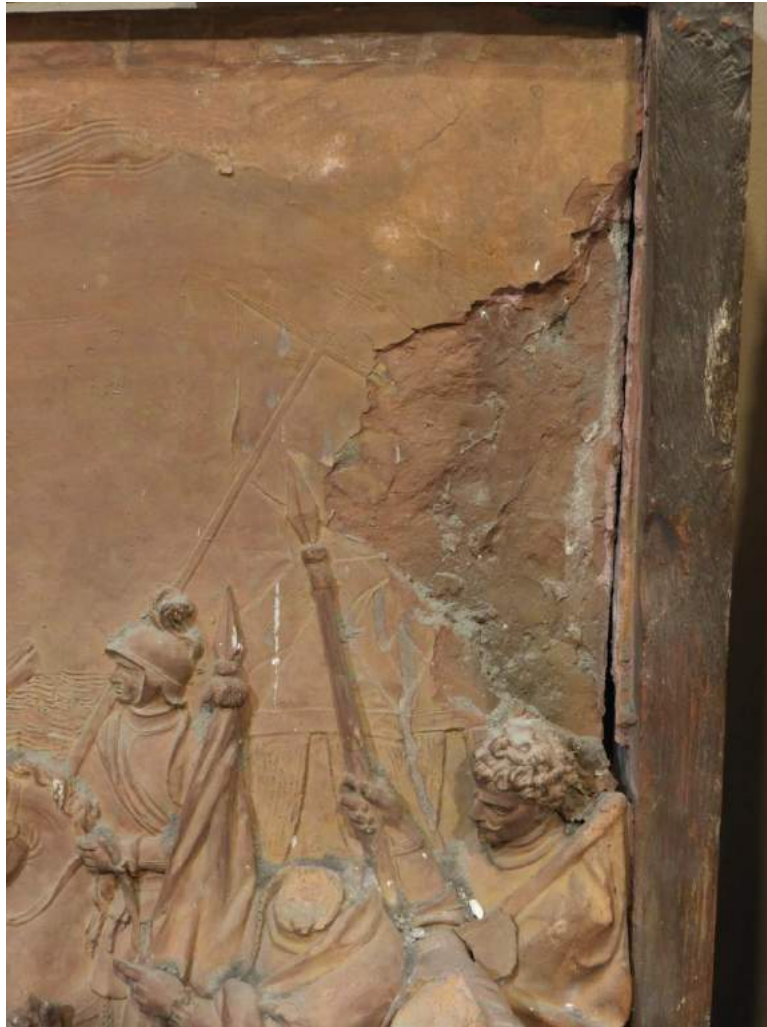
Fragmentos suelos (se conservan)

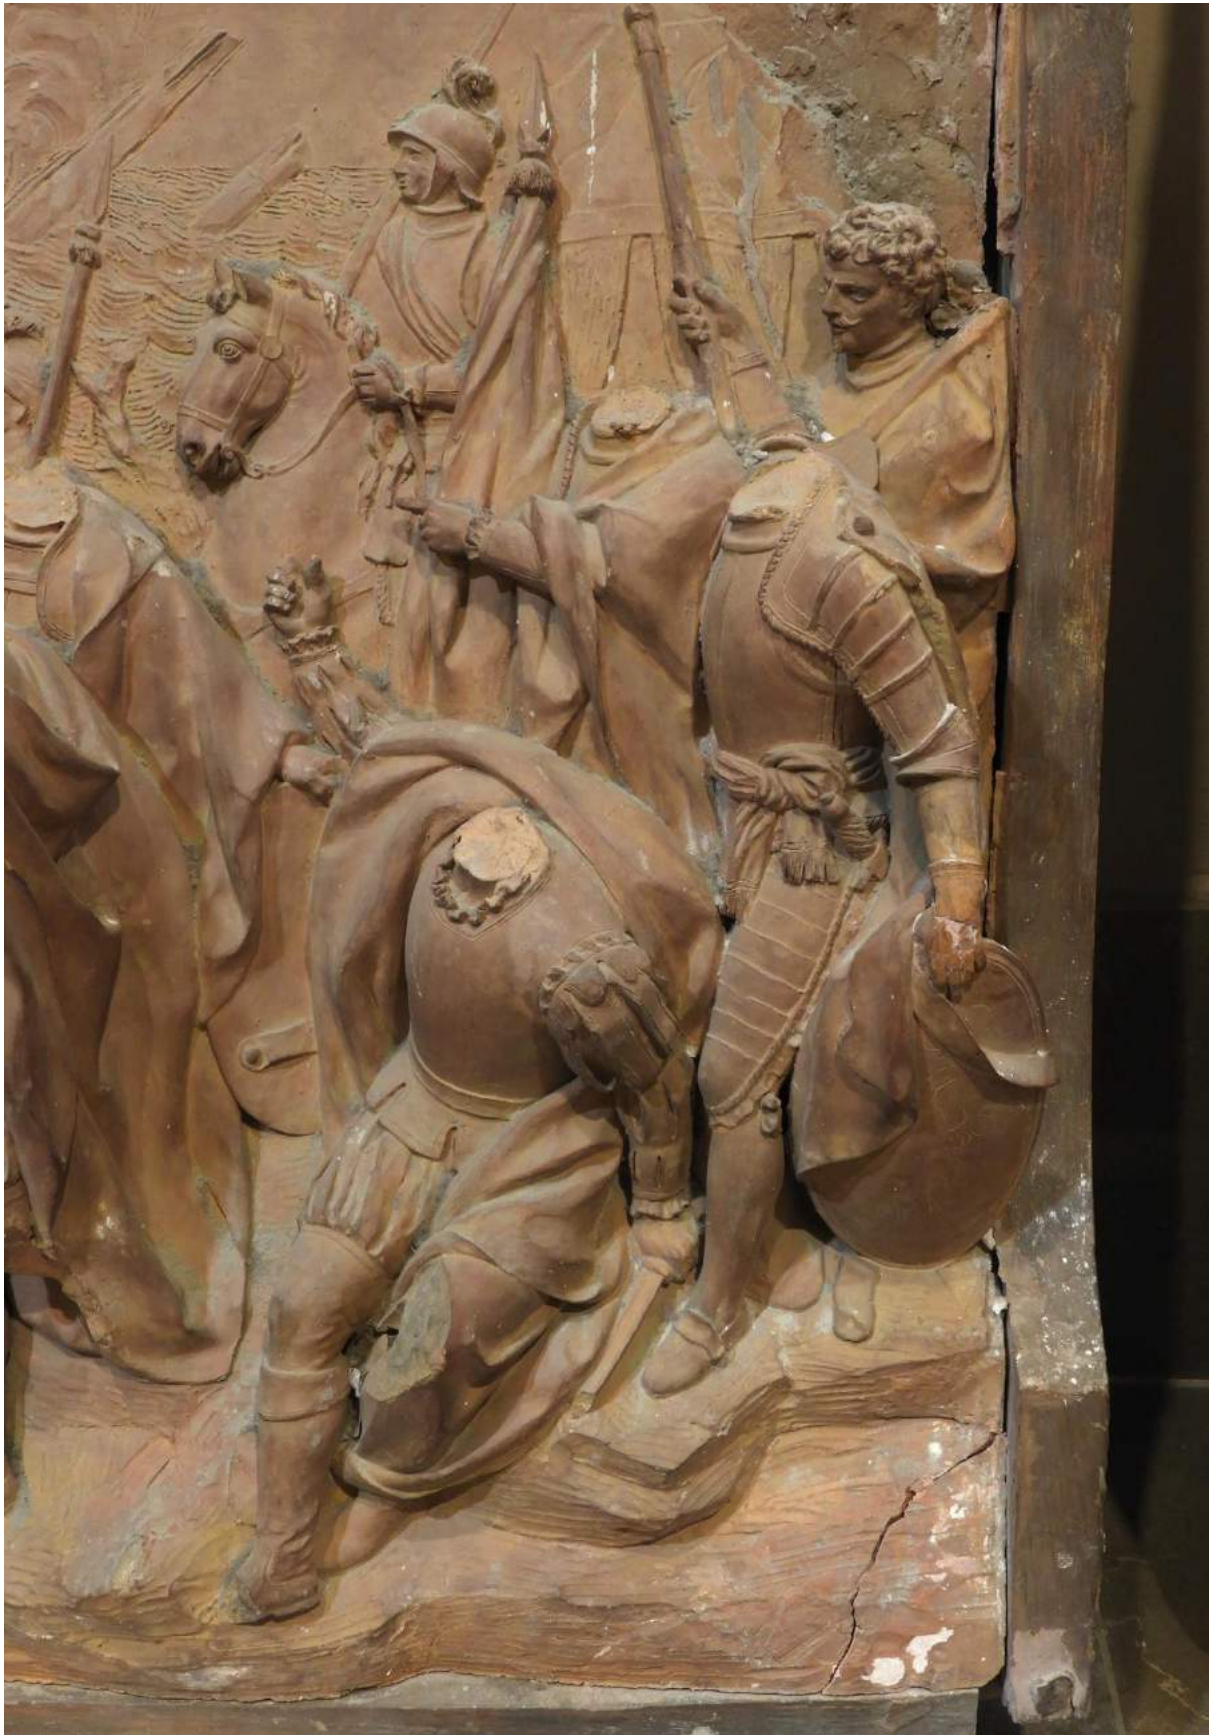
Detalle de los depósitos de suciedad y de salpicaduras de yeso

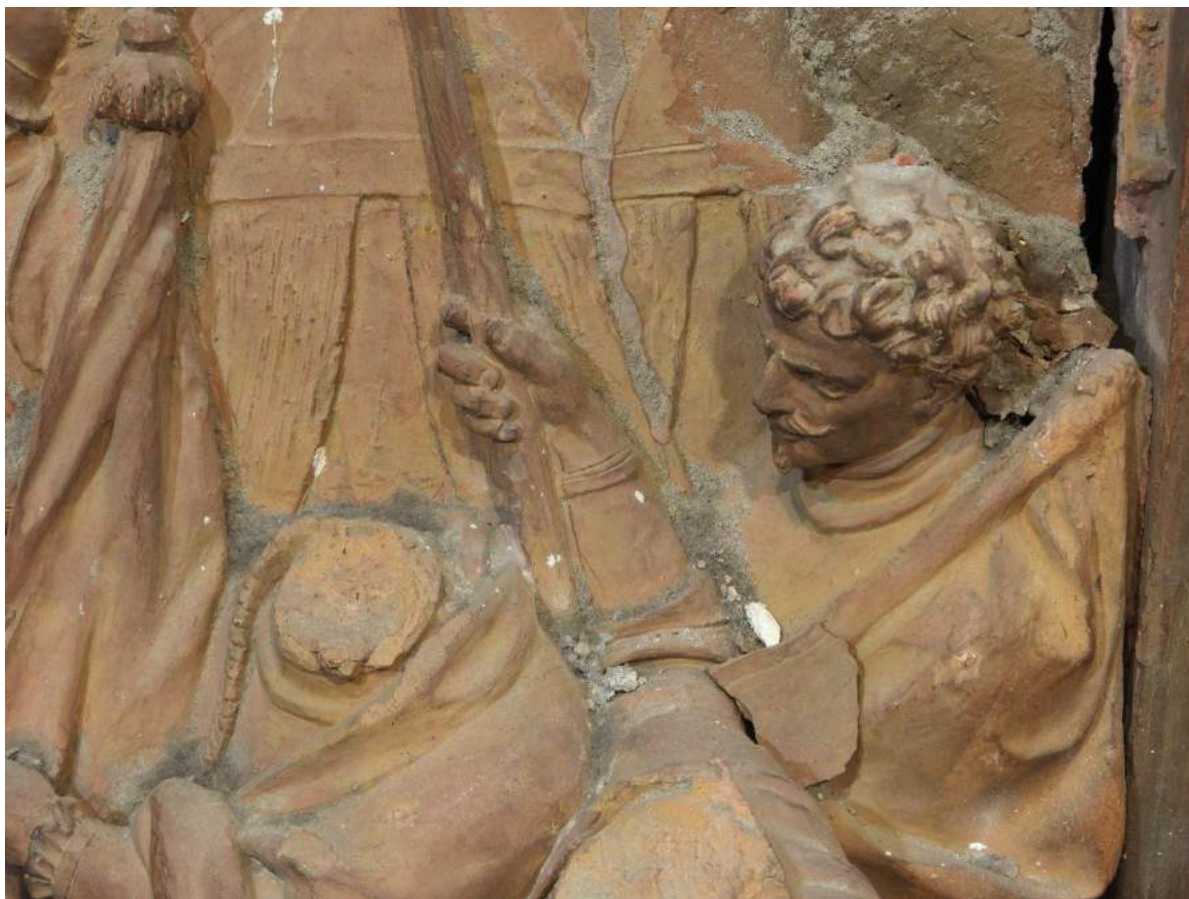
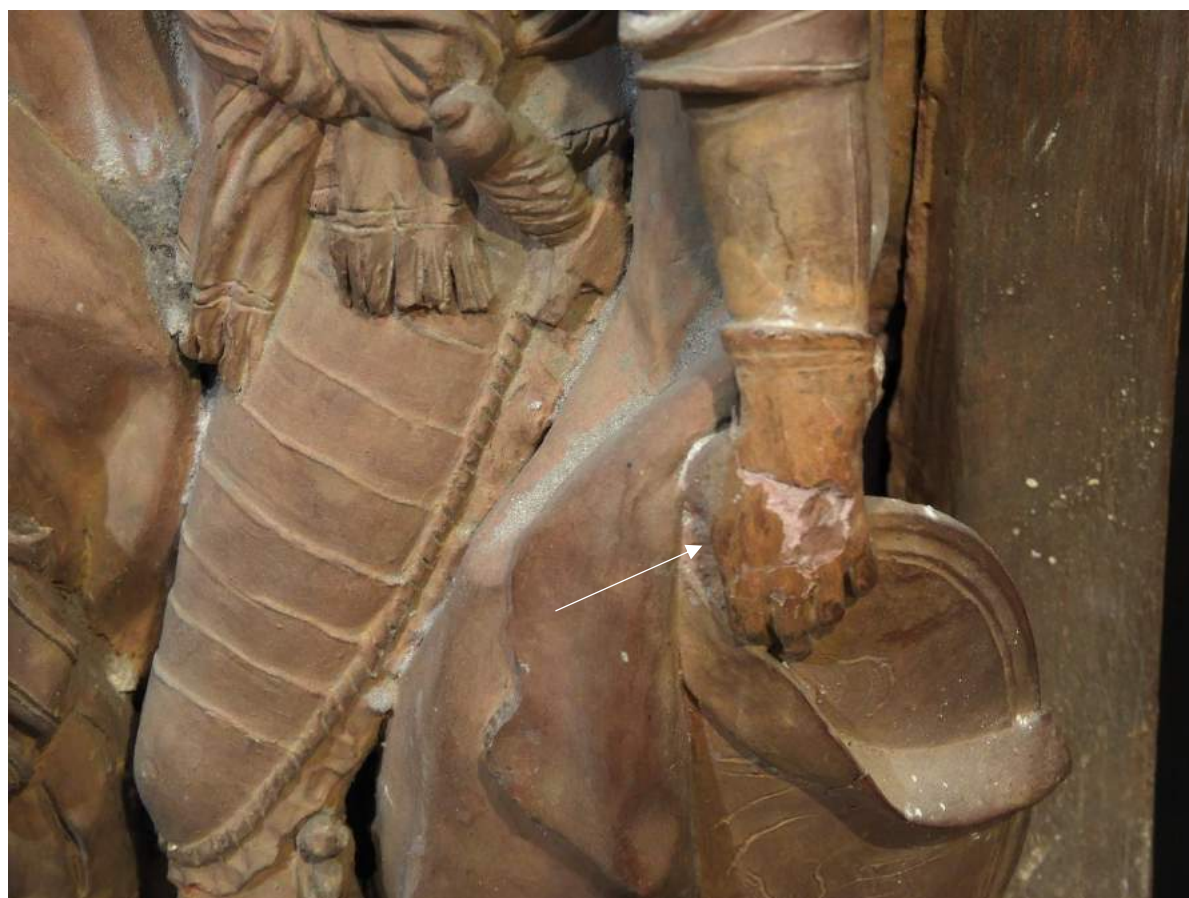
Reintegración volumétrica posterior con mezcla de yeso y barro

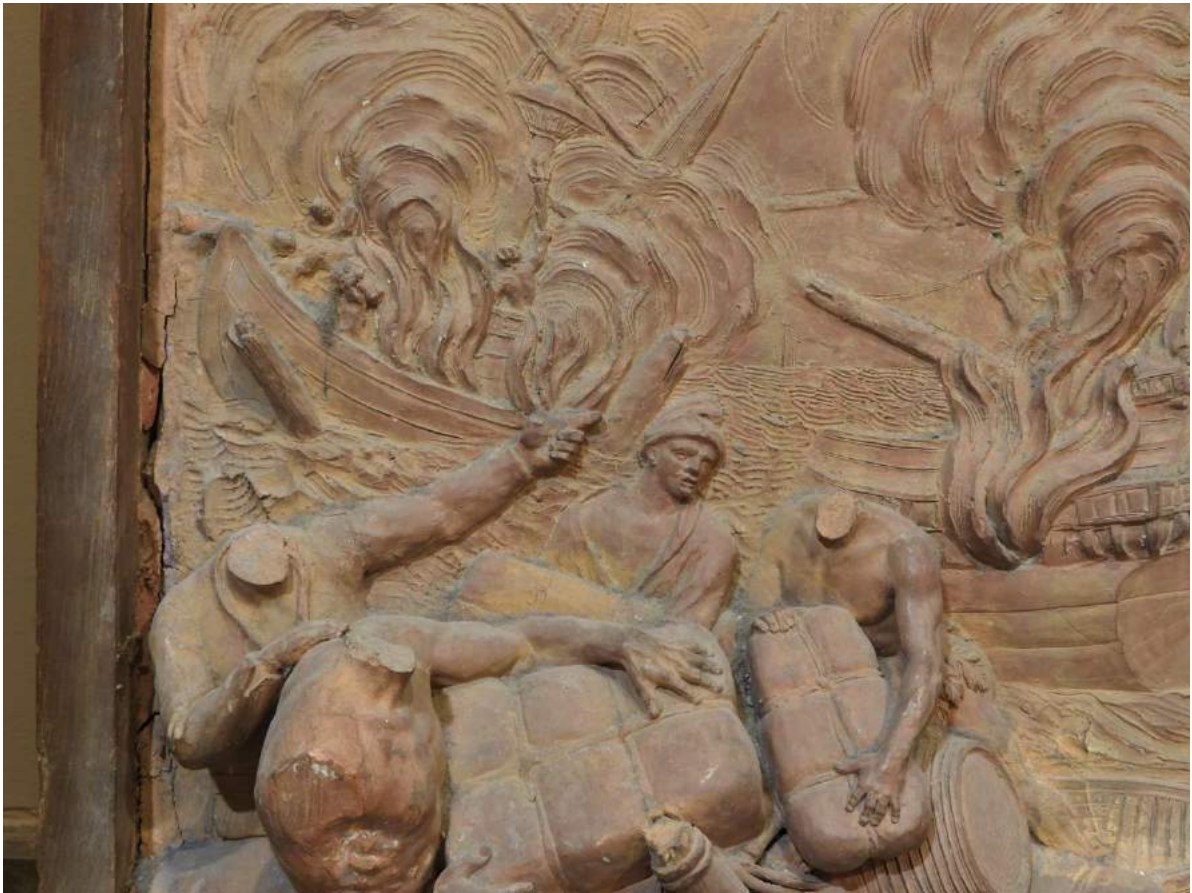
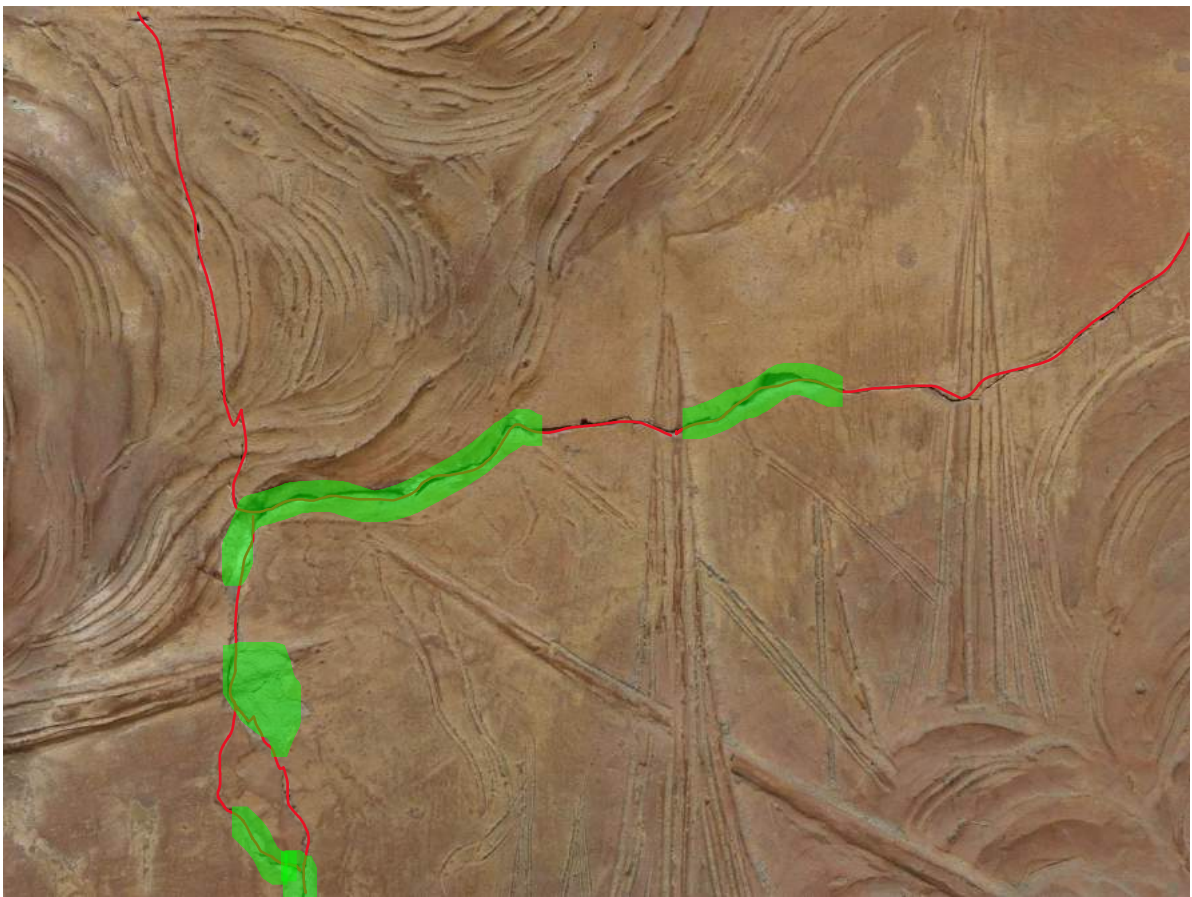
Detalle delas fracturas con pérdidas de materia en el perímetro.

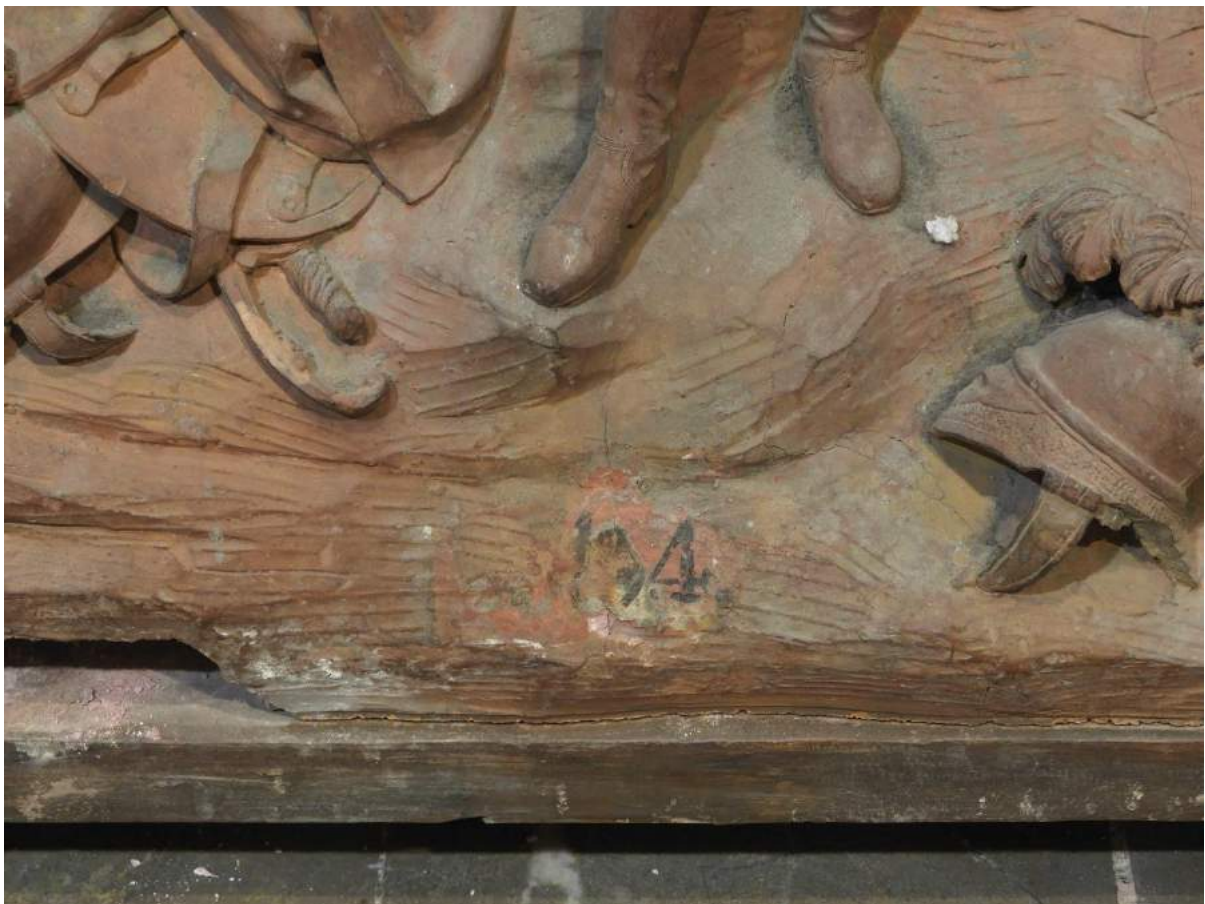
Restos de número de inventario en pintura negra (Inv.1804-1814)

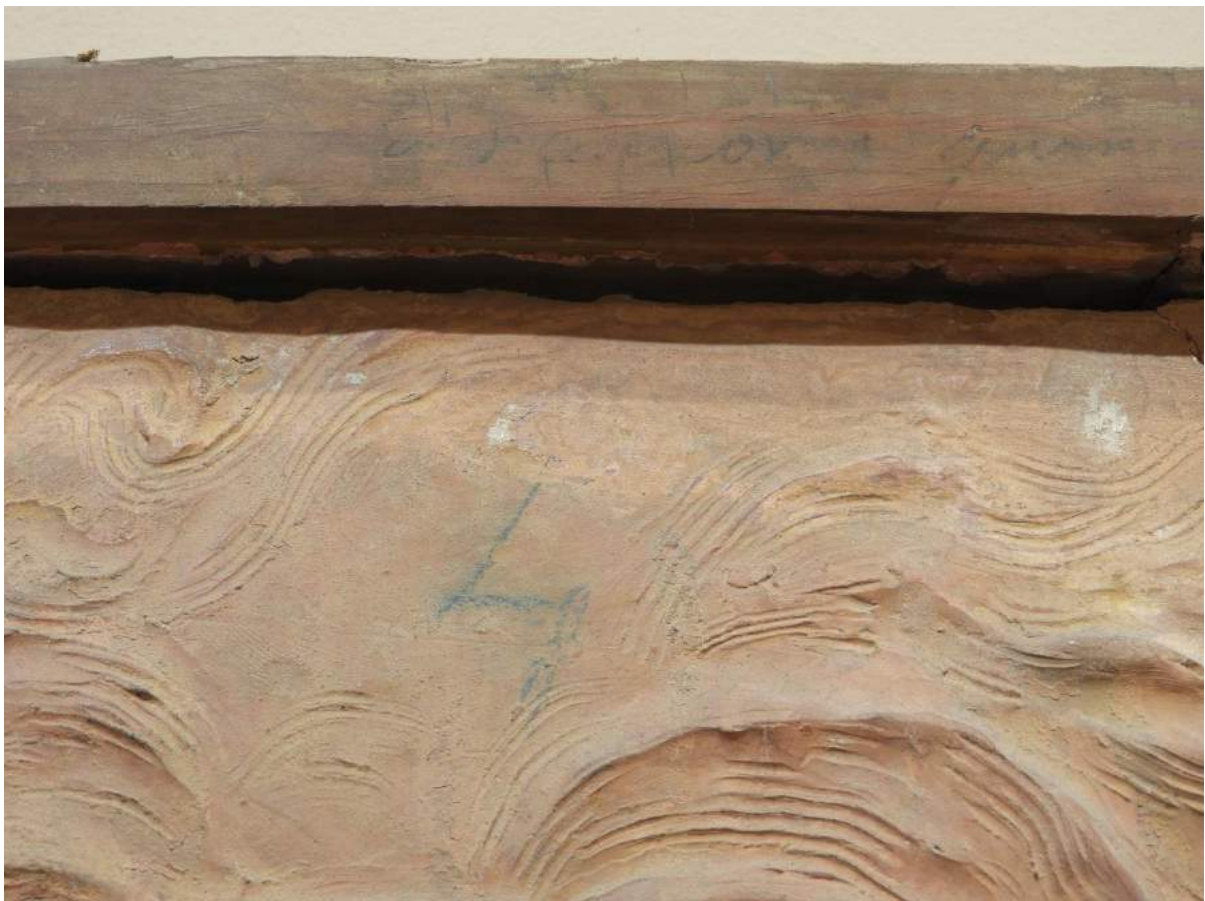
Detalle de un número "4" en grafito

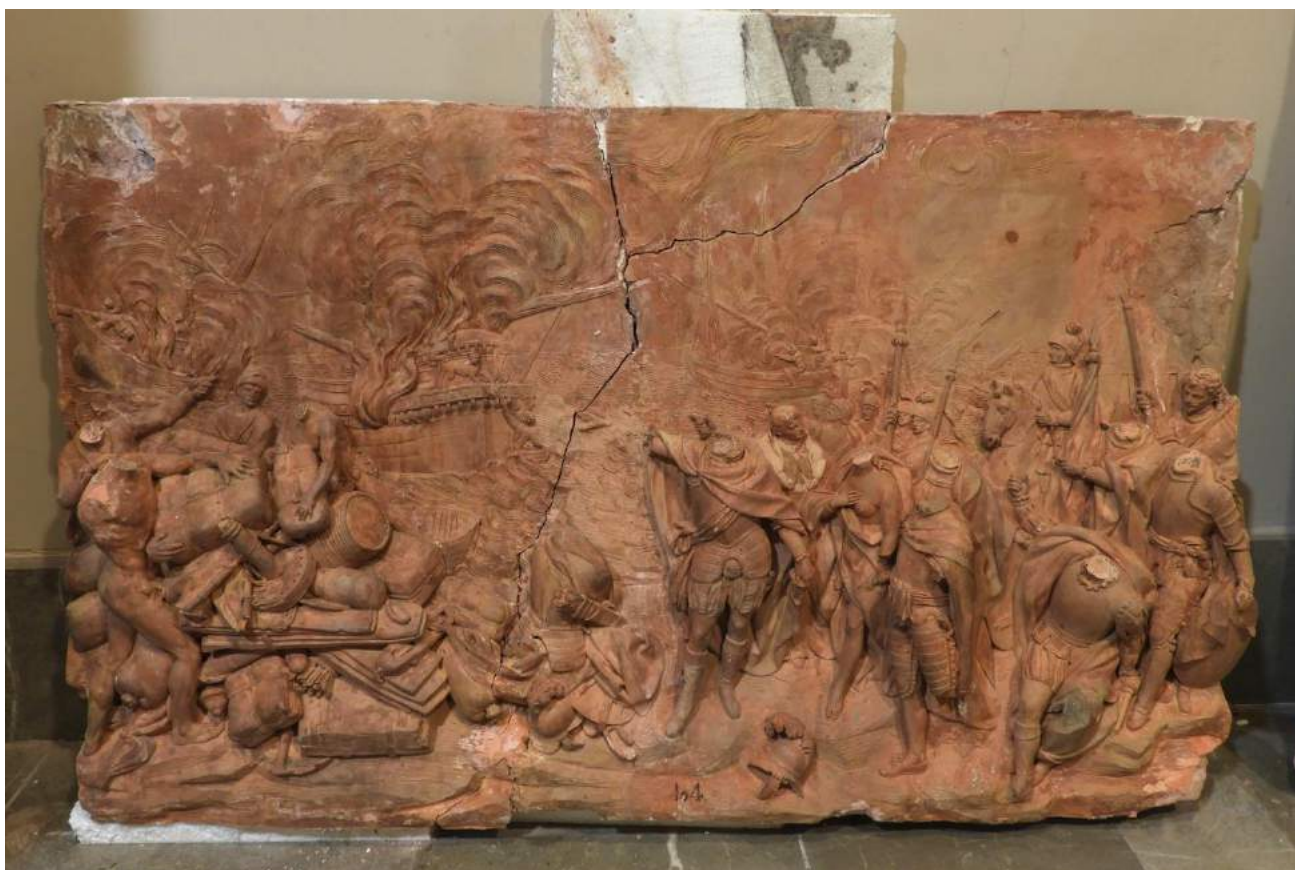
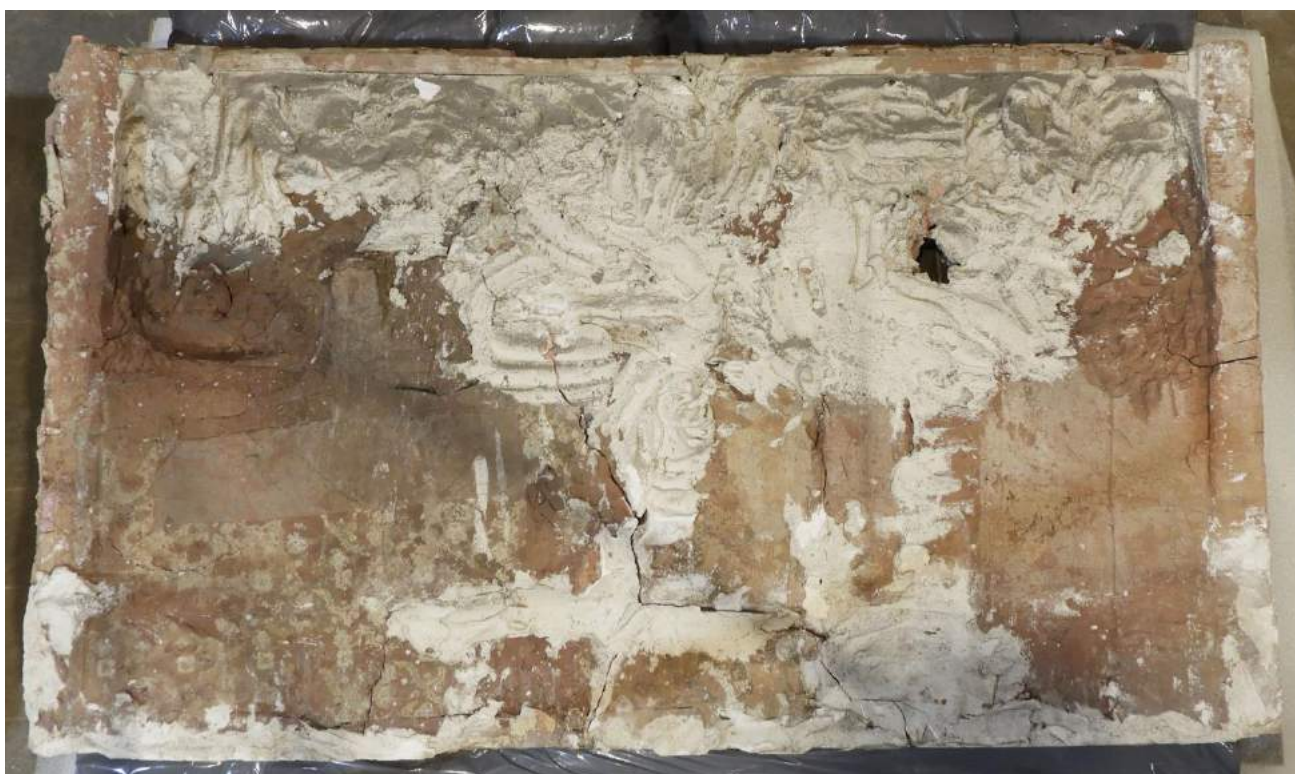
Estado del reverso. Refuerzos realizados en escayola para sujetar las fracturas.

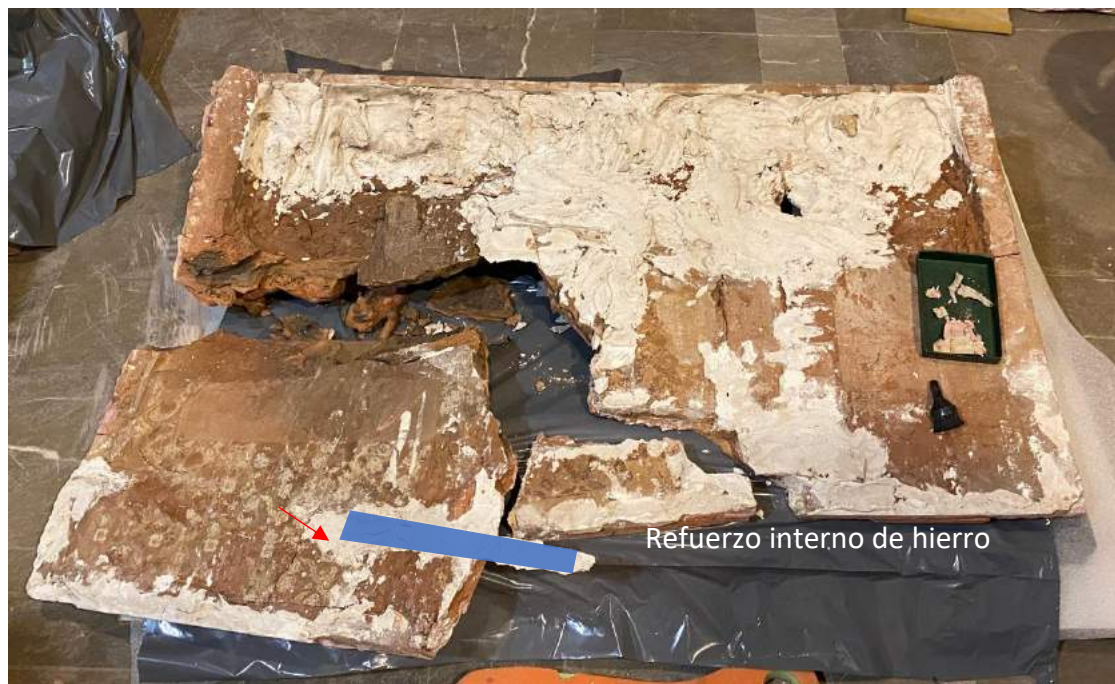
Estado del reverso. Comienzo de proceso de eliminación de la escayola y refuerzos internos metálicos y de madera

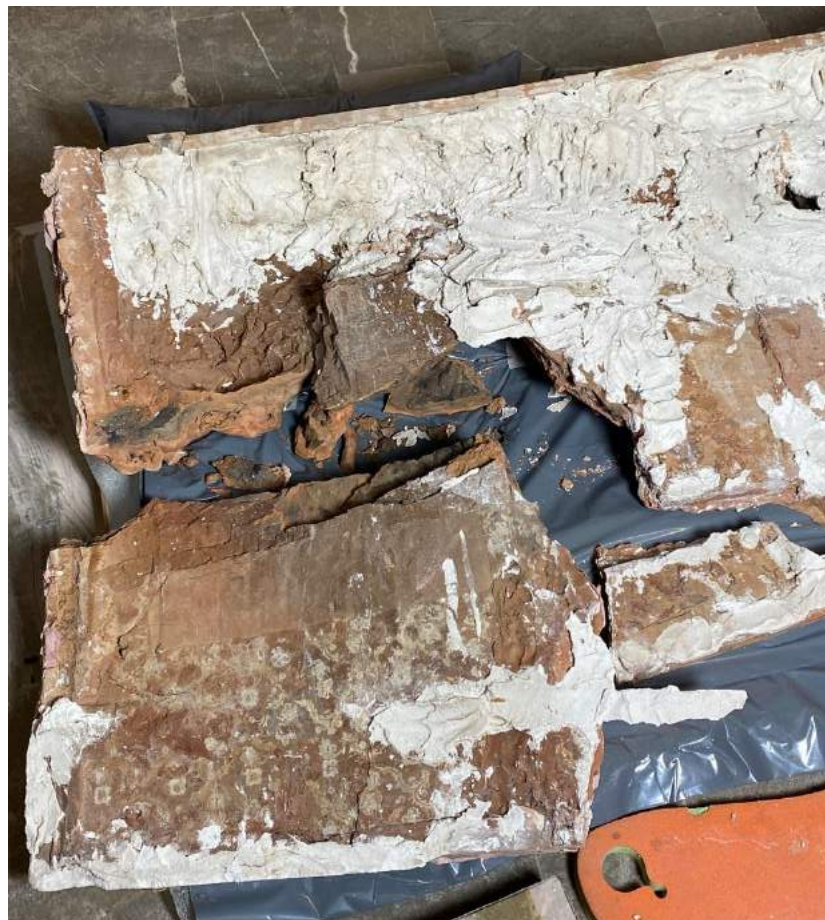
Estado del reverso. Refuerzos de la parte inferior mediante un tablón de madera, yeso y mezcla de yeso y barbotina

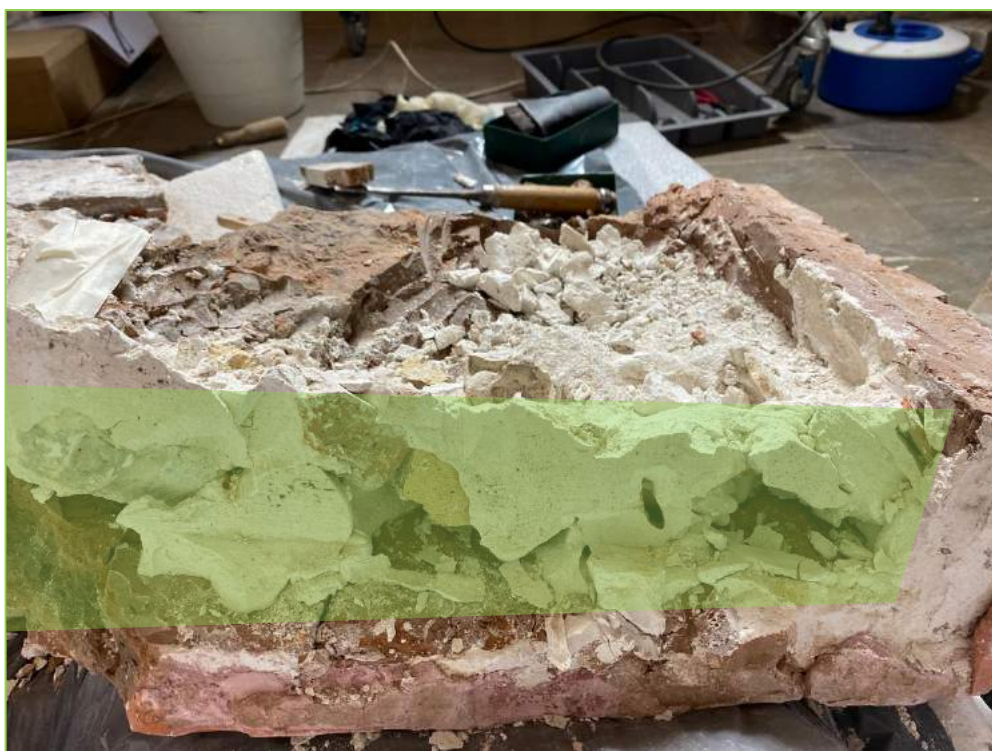
Estado del reverso. Eliminación del refuerzo de escayola para sacar el tablón encajado. Foto de detalle una vez desmontado el refuerzo de madera
