**INFORME DE CONSERVACIÓN Y RESTAURACIÓN**  
**E-307 “EL REY DON FERNANDO EL GRANDE ARMANDO CABALLERO AL CID”**  
**José Rodríguez Díaz**

**Nº DE INVENTARIO: E-307**

**TIPOLOGÍA:** Relieve de barro modelado, cocido y policromado

**FECHA DE RESTAURACIÓN:** Enero – marzo de 2022

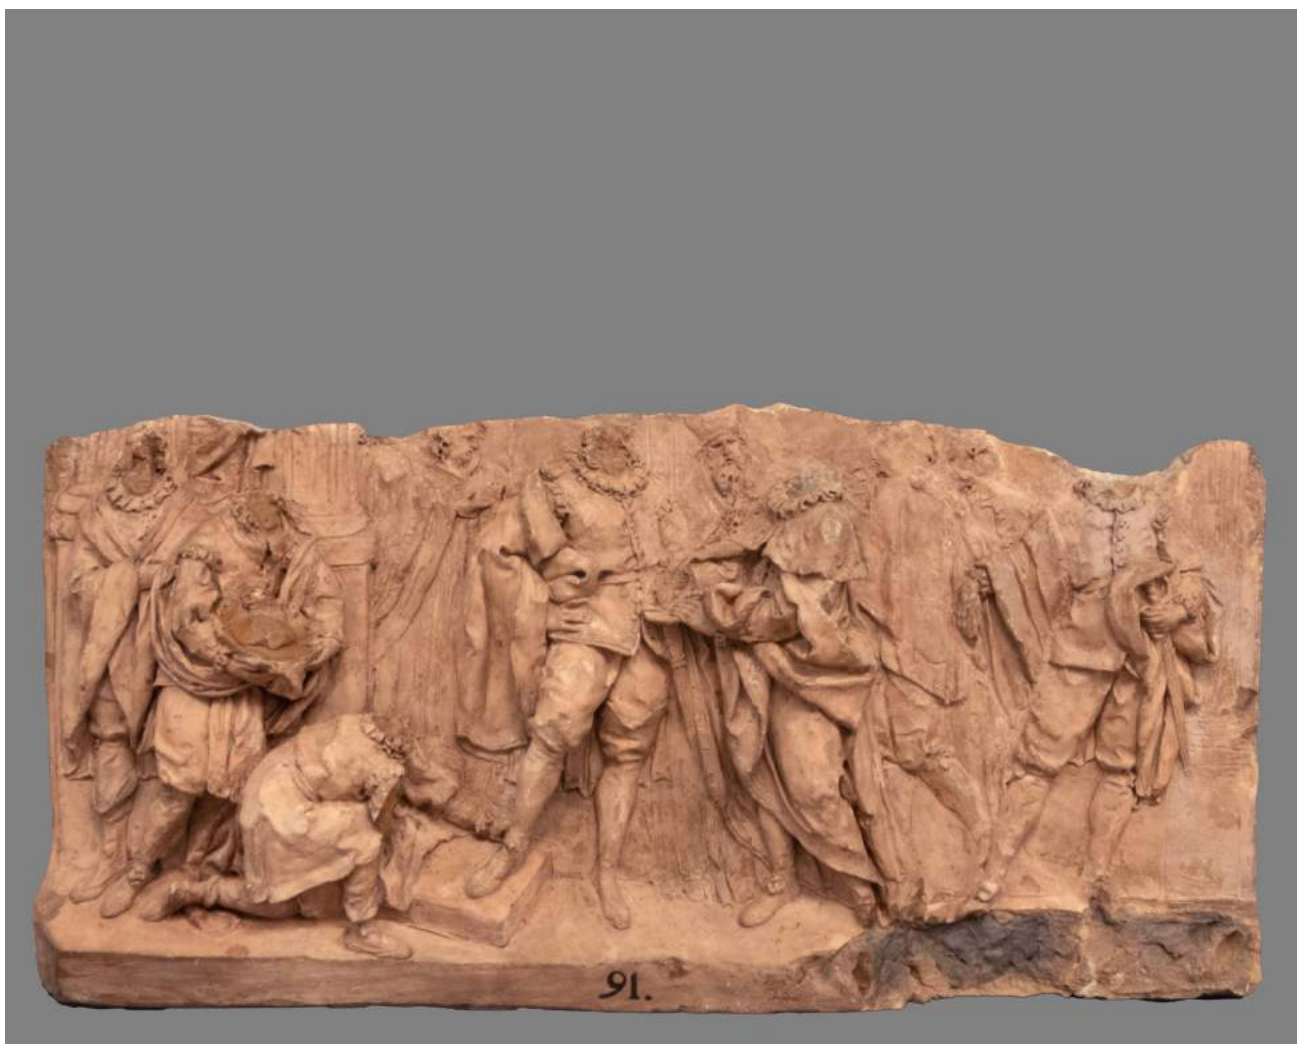
Estado actual de la obra una vez finalizada la intervención (2022)

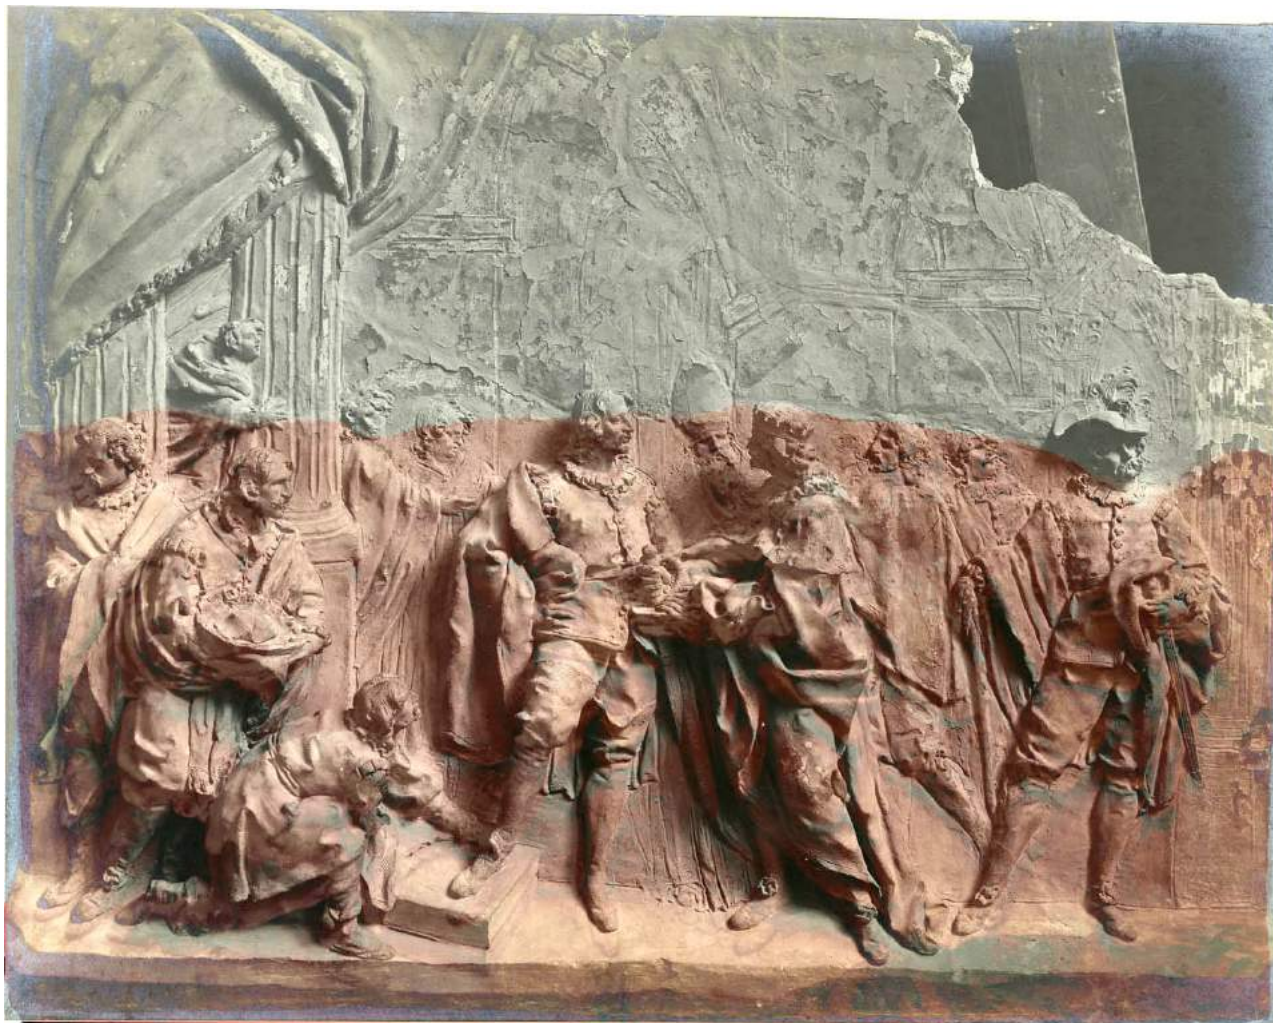
Montaje a partir de la fototipia, de las pérdidas volumétricas que sufre el relieve actualmente.

Sufre bastantes pérdidas volumétricas, además de elementos de las figuras como cabezas o manos (ver foto-montaje y mapa de daños).

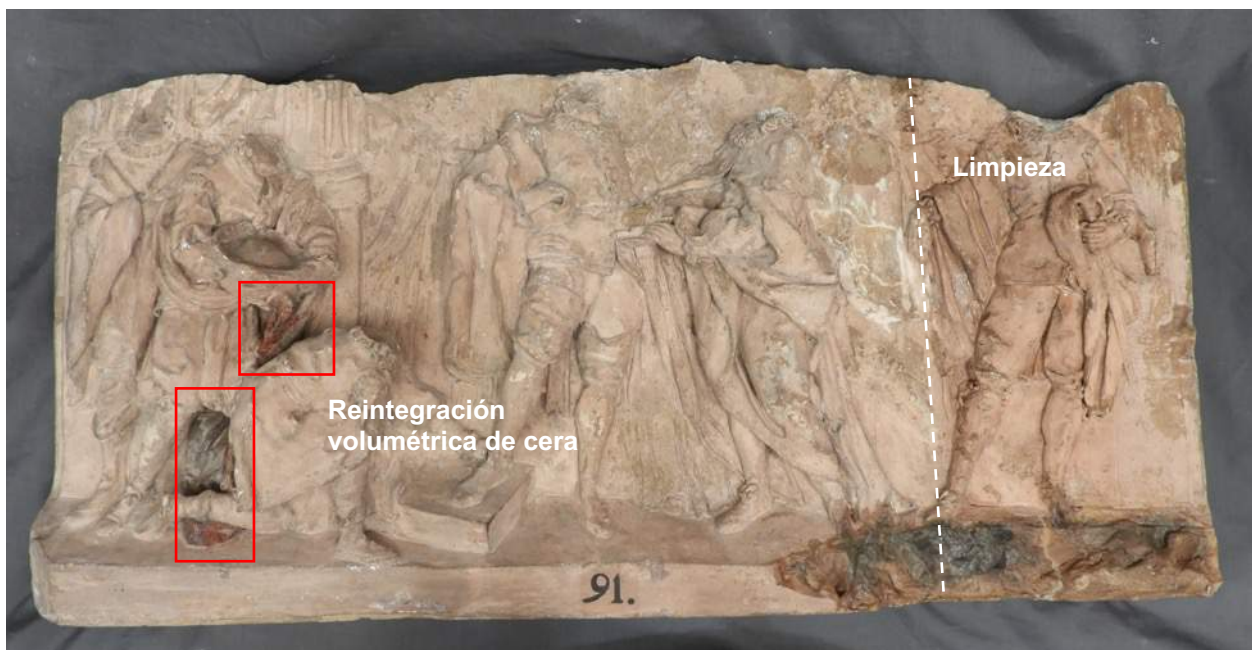
Fase de consolidación y limpieza de la policromía

- Eliminación de restos de yeso del canto superior que serviría para unir el fragmento superior perdido.
- Sentado de la policromía, para lo cual se utilizó un adhesivo no-iónico Klucel G diluido.

- Una vez protegida la policromía se llevó a cabo la eliminación química de la suciedad producida por la contaminación ambiental, con una solución de Alcohol etílico + H<sub>2</sub>O + NH<sub>3</sub> (en proporciones muy bajas).

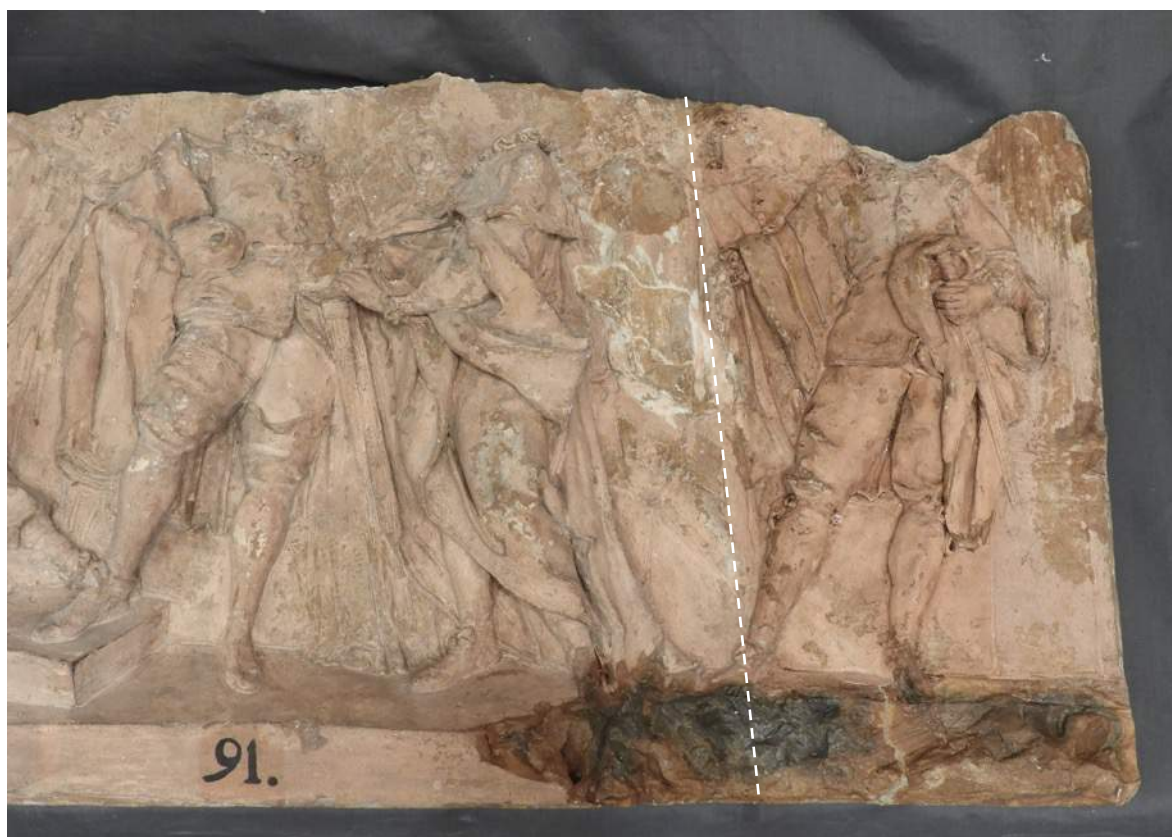
Detalle del antes y después de la limpieza

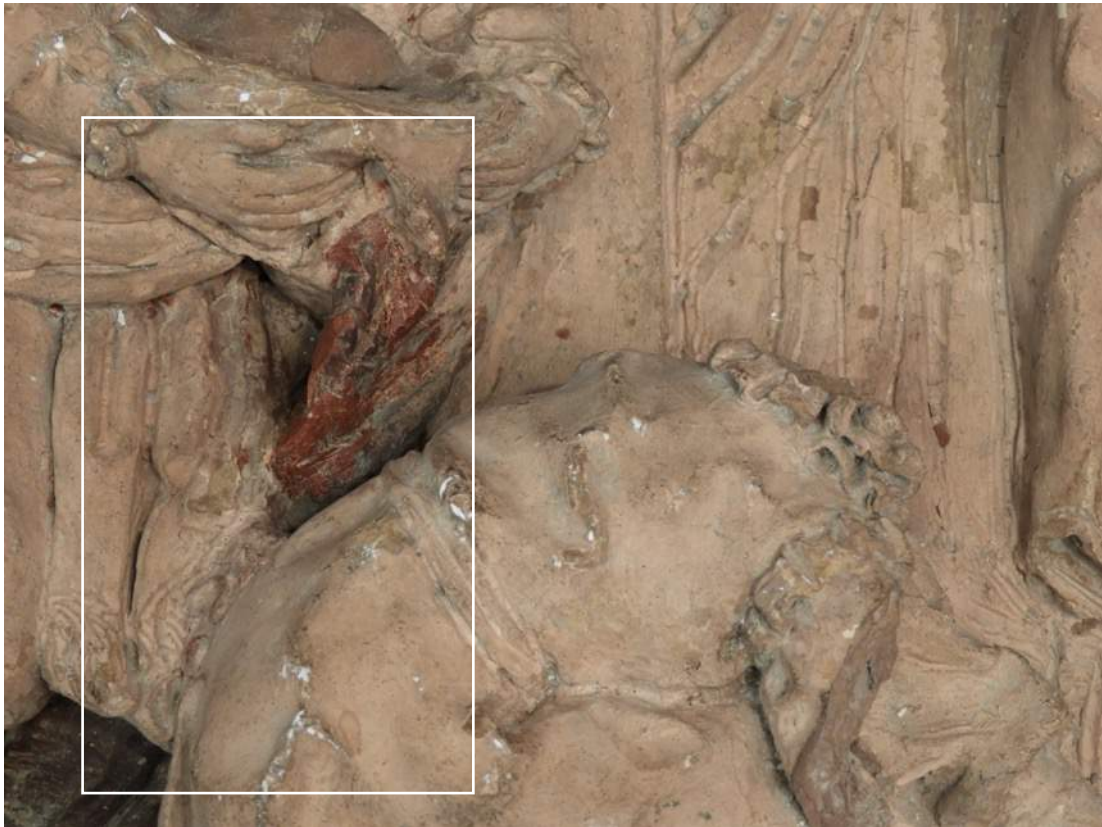
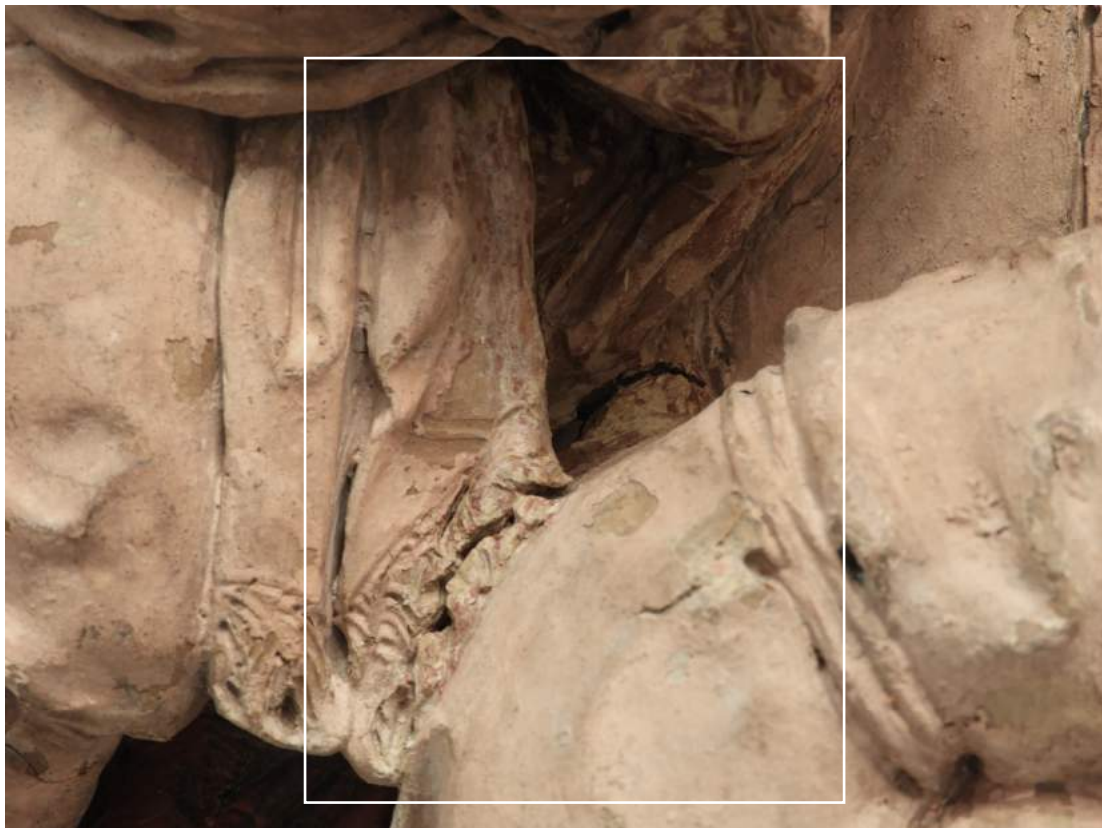
Presenta una reintegración volumétrica realizada en cera roja que oculta en ciertas partes la superficie y modelado del original.

Detalle de la reintegración volumétrica realizada en cera roja, antes y después de eliminarla de las zonas que ocultaba los pliegues originales.

- Eliminación mecánica de la intervención realizada con cera roja, únicamente retirándola de la zonal que ocultaban el modelado original.
- A continuación, se consolidó y protegió con una resina acrílica (Paraloid B-72®) diluido al 5 % en Xileno.

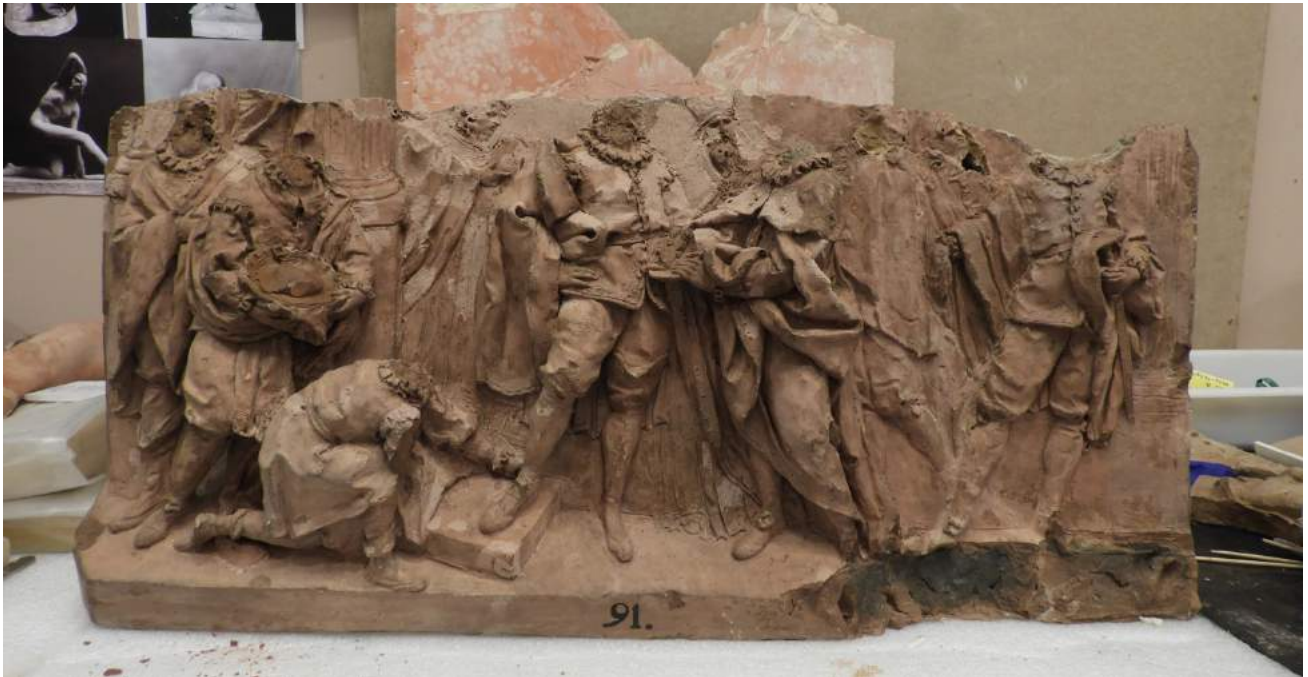
Fase de estucado de las pérdidas de policromía y volumétricas. Así como relleno de grietas.

- Consolidación de las grietas.
- Estucado de pérdidas tanto de policromía como volumétricas mediante un estuco. Reintegración volumétrica y estucado de fracturas, fisuras y grietas utilizando como base un estuco sintético blanco (Modostuc®) coloreado con pigmentos, adaptándolo al tono de la policromía.

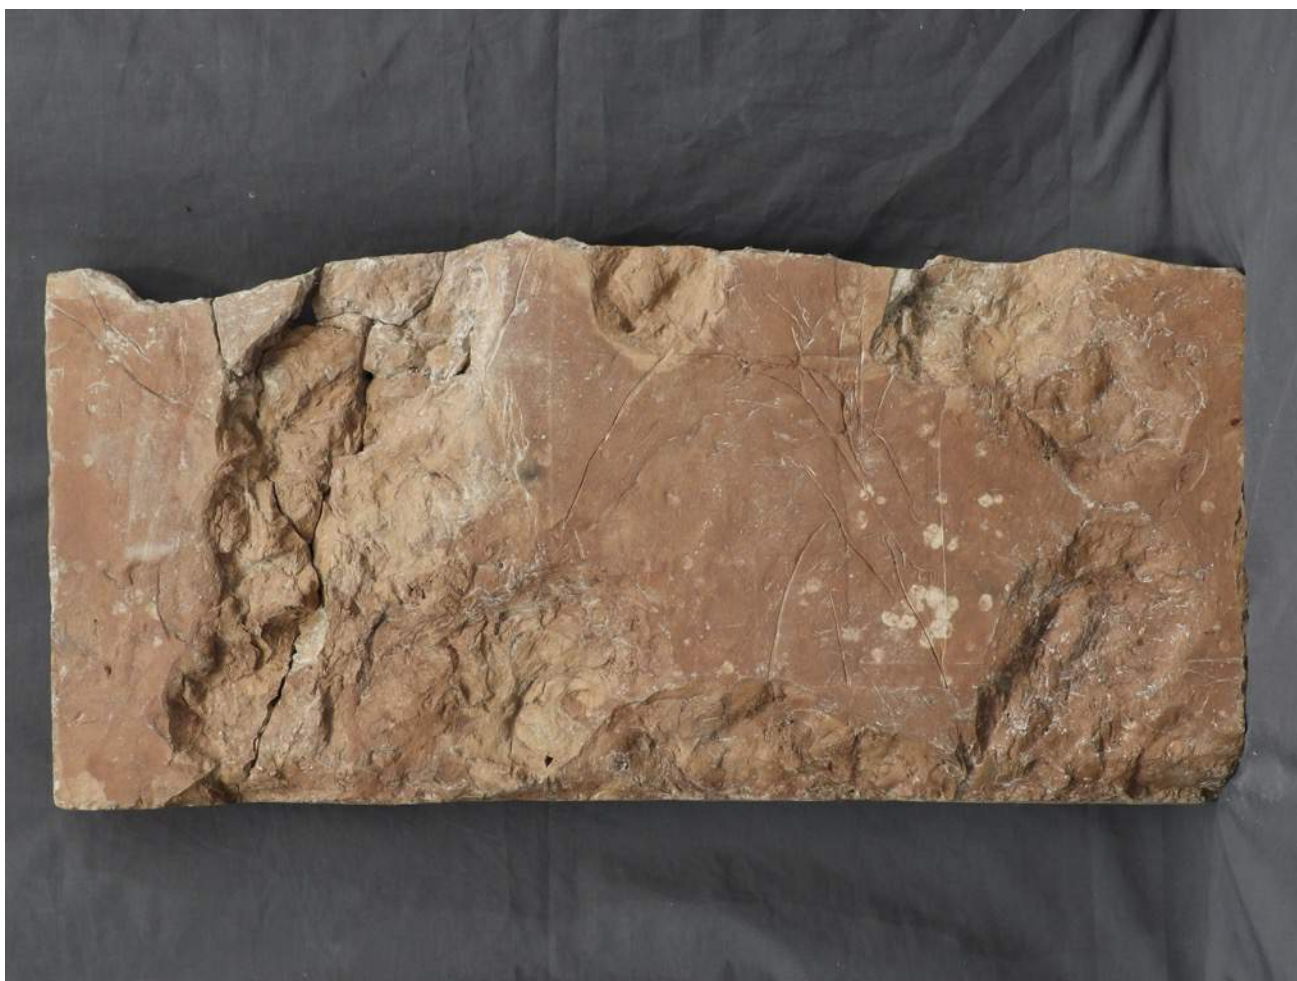
Respecto al reverso, debió sufrir algún accidente. Presenta una acumulación de fragmentos de distintos tamaños y perteneciente a la obra, que han sido colocados rellenando las áreas de pérdida. Como pasta de adhesión y relleno se utilizó un carbonato cálcico aglutinado con cola animal.

Una vez retirados todos los fragmentos

- Se decidió desmontar todos los fragmentos que rellenaban los distintos huecos producidos por las pérdidas, reblandeciendo con agua caliente. En este proceso se observó que muchos de los fragmentos una vez limpios correspondían a zonas específicas de las zonas perdidas, pero habían sido colocados sin sentido. Por lo que se ubicaron en su lugar adecuado, aunque no ha sido posible colocar todos. Para la adhesión se utilizó una resina epoxi (Araldite A y B® de 5 minutos).

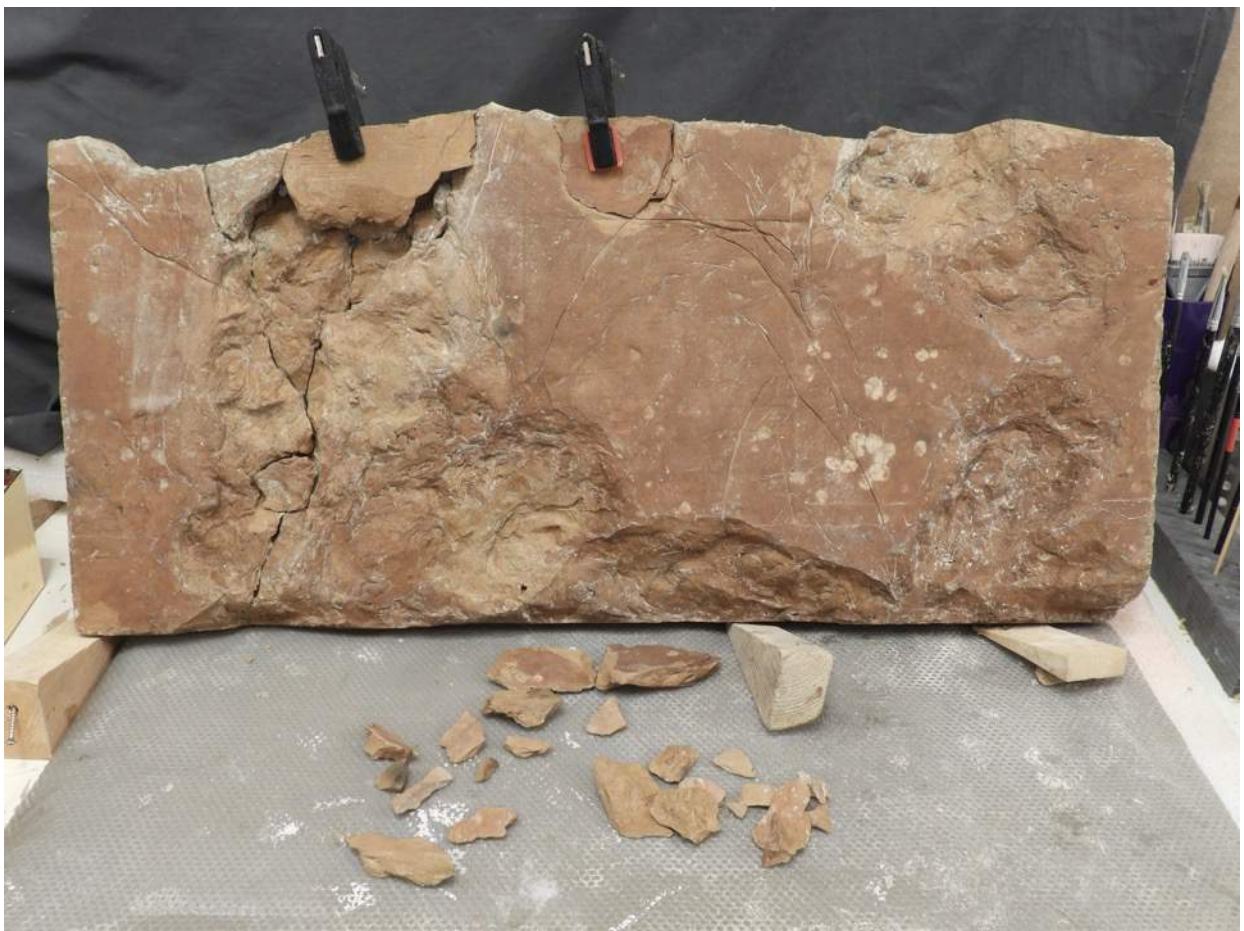
Proceso de ubicación original de algunos de los fragmentos.
