# INFORME DE RESTAURACIÓN

## INTERVENCIÓN REALIZADA EN UN VACIADO EN YESO

RETRATO DE NARCISO PASCUAL Y COLOMER

**Número de informe:** 334

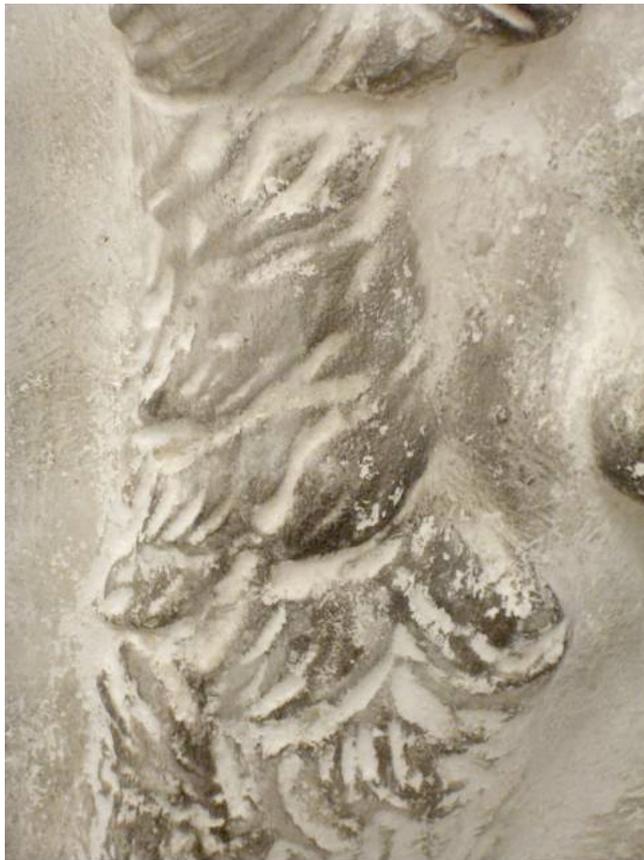
Sobre la epidermis del yeso presentaba una gran acumulación de suciedad grasa, provocada por la propia contaminación ambiental y el polvo en suspensión que se había ido depositando en la superficie. Este unido con la humedad relativa del ambiente que sufrían los almacenes ha ido penetrando por los poros del yeso, dándole a la pieza esa tonalidad gris en la superficie. Además presentaba depósitos de polvo sobre la superpie.

Detalle de capa de suciedad grasa incrustada en la epidermis del yeso.

- Documentación fotográfica con cámara digital de todo el proceso de intervención de la obra.
- Eliminación de los depósitos de polvo mediante brocha seca y aspirador.
- Retirada de etiquetas antiguas mediante el reblandecimiento del adhesivo.
- Limpieza físico-química de la suciedad grasa incrustada mediante Anjusil®. Fue necesaria la aplicación de seis manos para conseguir eliminar totalmente la capa de suciedad. Finalmente se retiraron algunos restos de suciedad con goma de miga de pan (magra).
- Estucado y desestucado de los orificios que presentaba por burbujas de aire durante el fraguado.

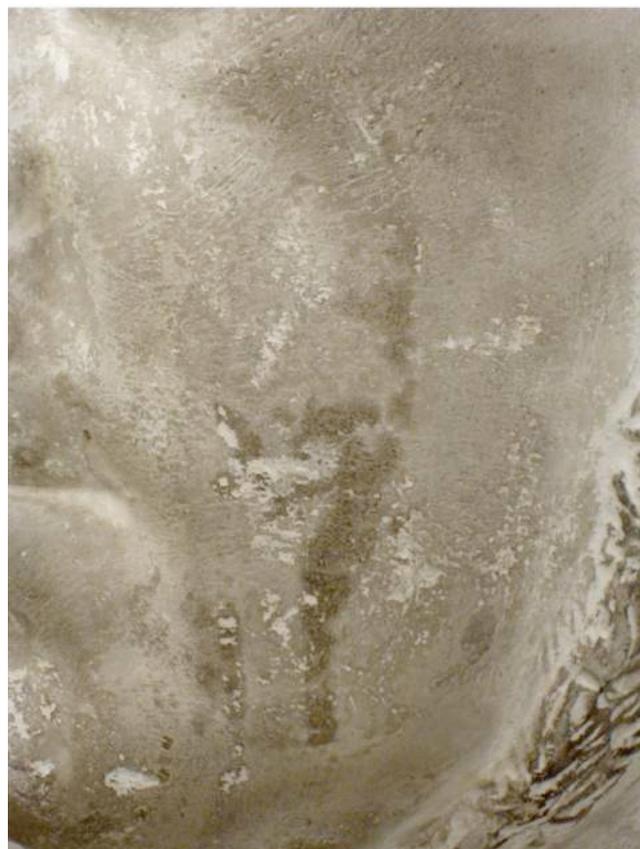
La epidermis de la pieza sufre de una gran erosión, muy acusada sobre todo en el rostro que se continua en el busto a modo de marcas de chorreaduras que ha dejado algún líquido. Con gran probabilidad podríamos hablar de agua ya que la erosión no presentaba ningún color concreto, pero esta agua tendría que haber actuado durante mucho tiempo para llevar a cabo dicha erosión, por lo que podríamos también hablar de algún tipo de disolvente incoloro o ácido ya que en algunas zonas puntuales nos encontramos manchas de color pardo en la zona de erosión como ocurre en el pómulo izquierdo.

Detalle de mancha

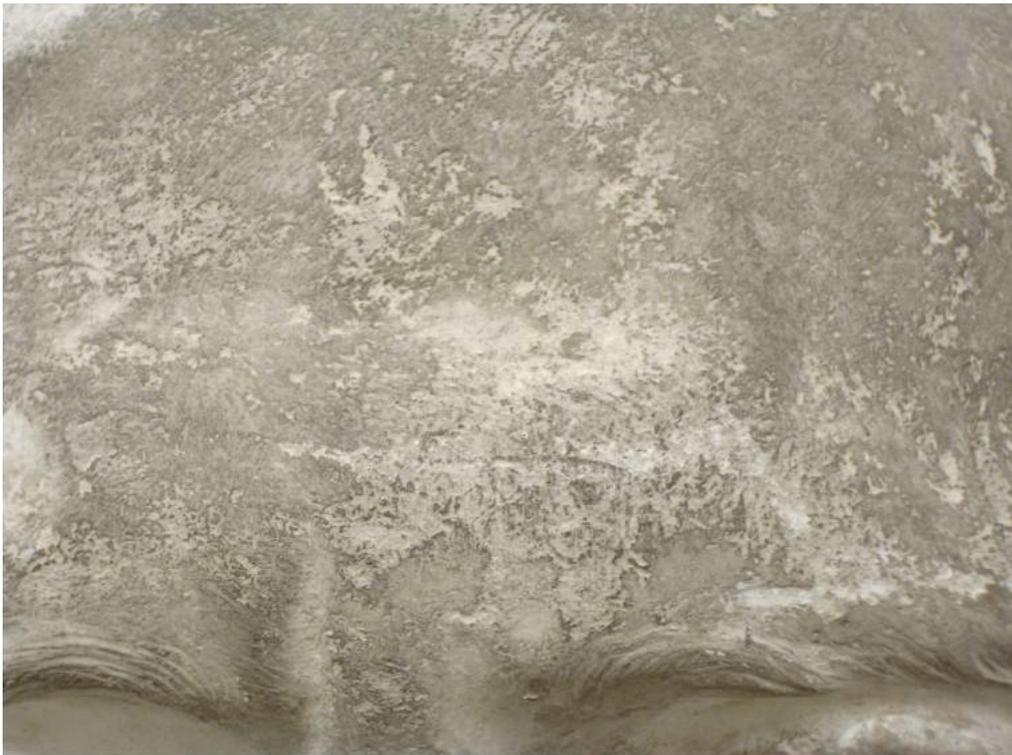
Erosión sufrida en la epidermis del yeso por contacto con una humedad excesiva. Se observa igualmente la suciedad grasa incrustada en los poros

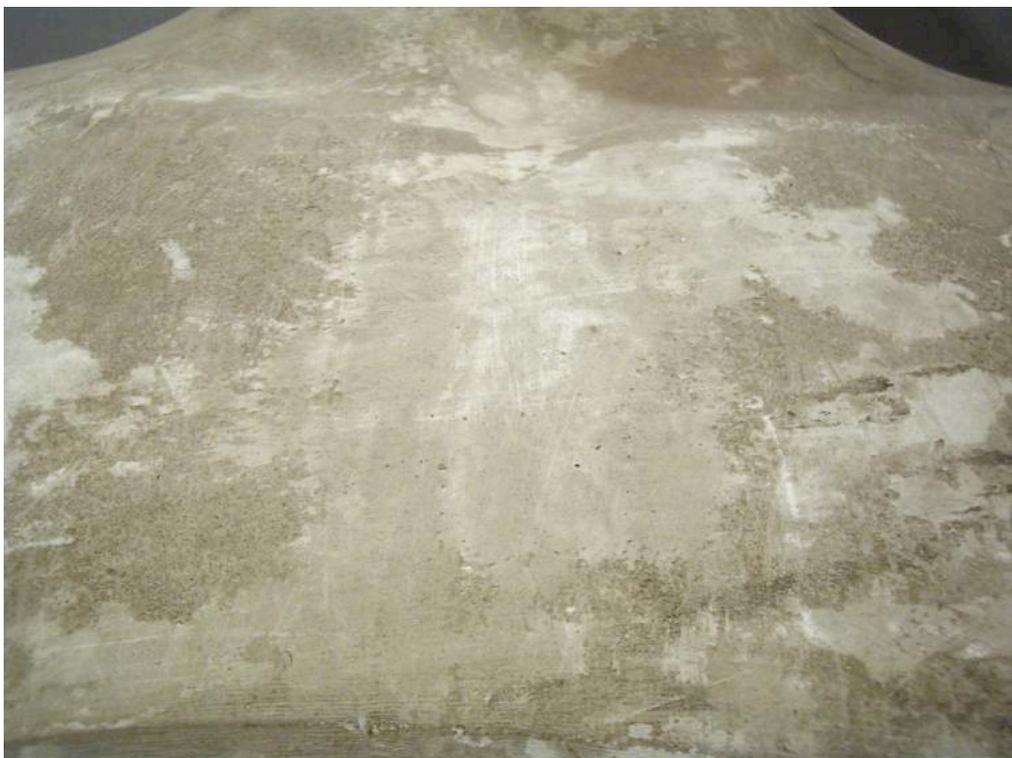
Además una intervención más drástica se ha llevado a cabo al querer eliminar en algún momento la suciedad, para lo cual utilizaron herramientas muy agresivas que han dejado marcas en el yeso. Posiblemente se intentó limpiar con papel de lija.

Detalle de la parte frontal del pecho. Se observa la erosión sufrida tanto por la humedad como por la acción mecánica de algún tipo de herramienta. También se observan los depósitos superficiales de suciedad

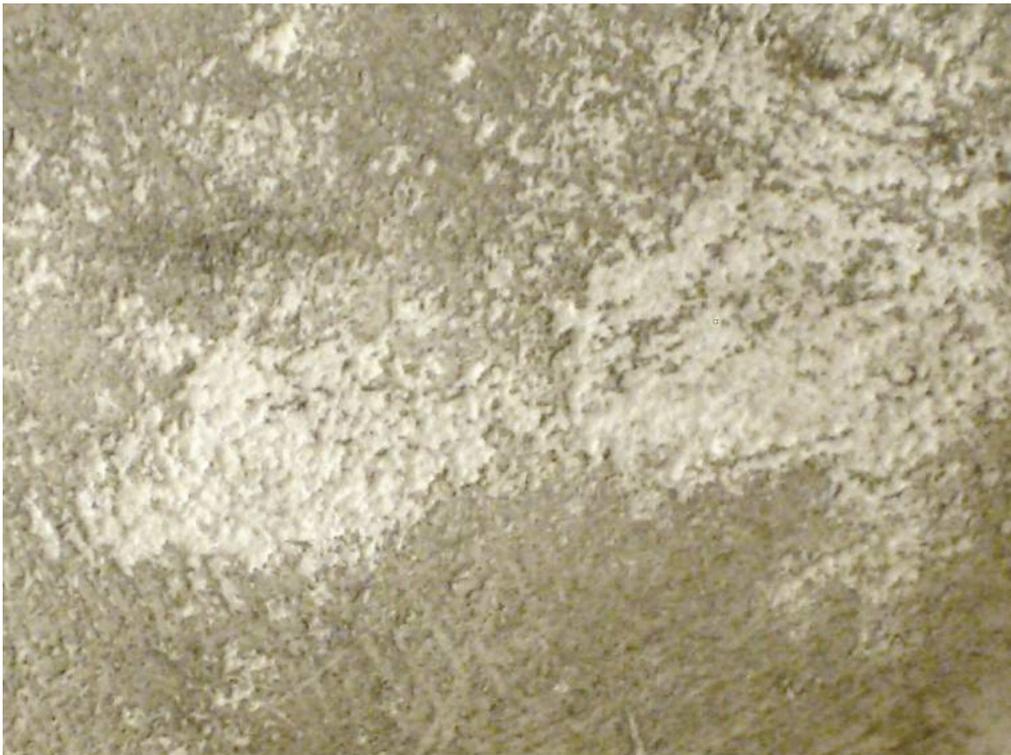
Macro tomada de la zona de la frente, donde podemos observar el grado de erosión sufrido en la epidermis del yeso. Los tonos grises corresponden a la suciedad grasa incrustada.

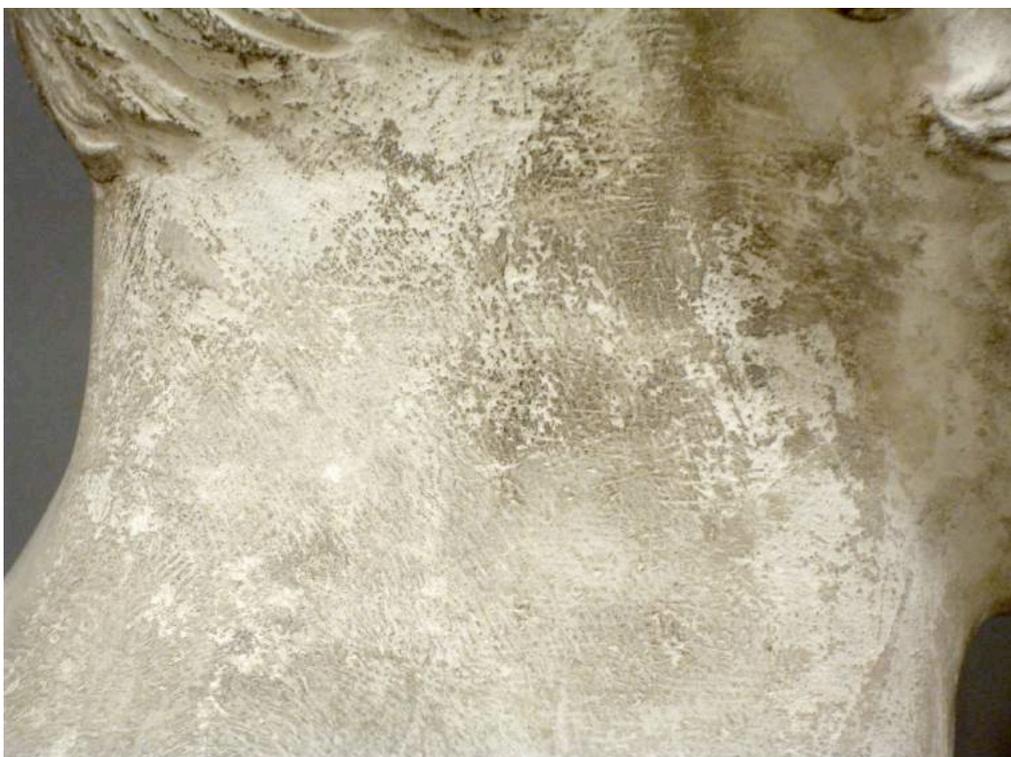
Detalle de la erosión que sufre la epidermis en la zona del cuello. También se aprecian las manchas de suciedad grasa incrustada, así como marcas de herramienta.

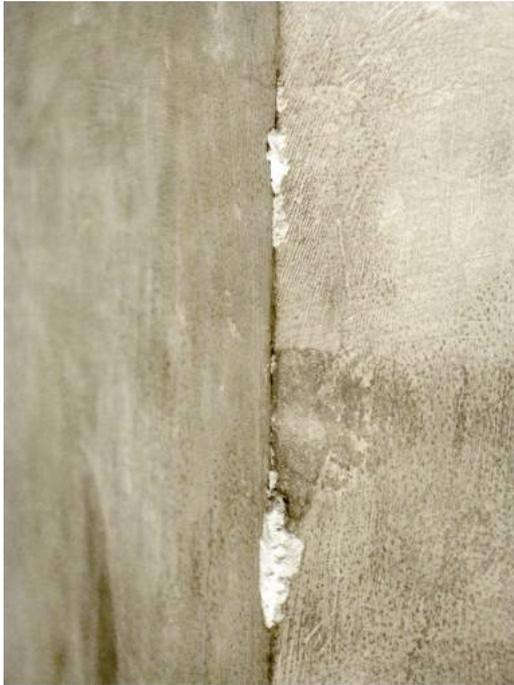
El yeso estructuralmente se encuentra en muy buen estado, únicamente ha sufrido pequeñas pérdidas puntuales en las zonas vivas de la pieza, como son los ángulos y esquinas. Estas se han debido a accidentes sufridos durante su manipulación. Presenta además alguna coquera en la parte frontal del busto provocadas por burbujas de aire durante el fraguado.

Detalle de pérdidas volumétricas debido a golpes accidentales.

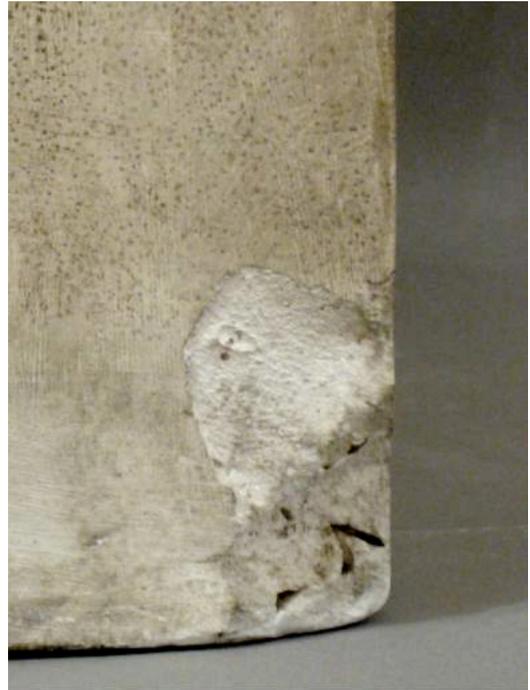
Detalle de pérdida.

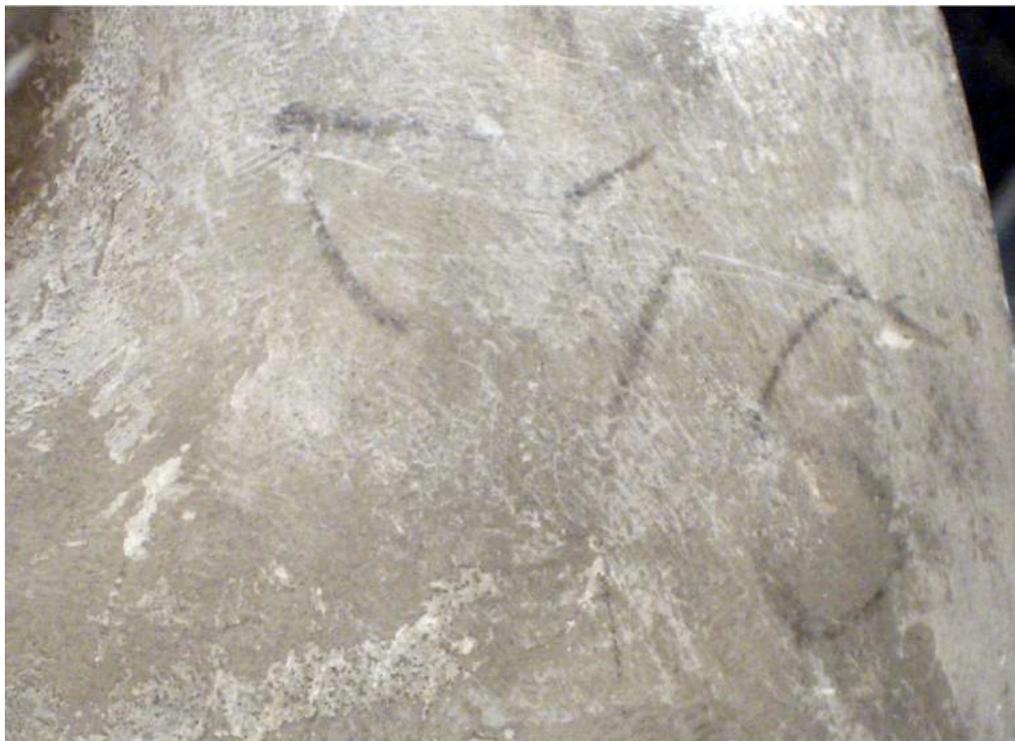
Presenta un graffiti con lápiz carbón “< 45 “en la zona del hombro izquierdo.

Foto tomada del lado izquierdo del pecho. Detalle de un graffitti realizado con lbarra de carbón.

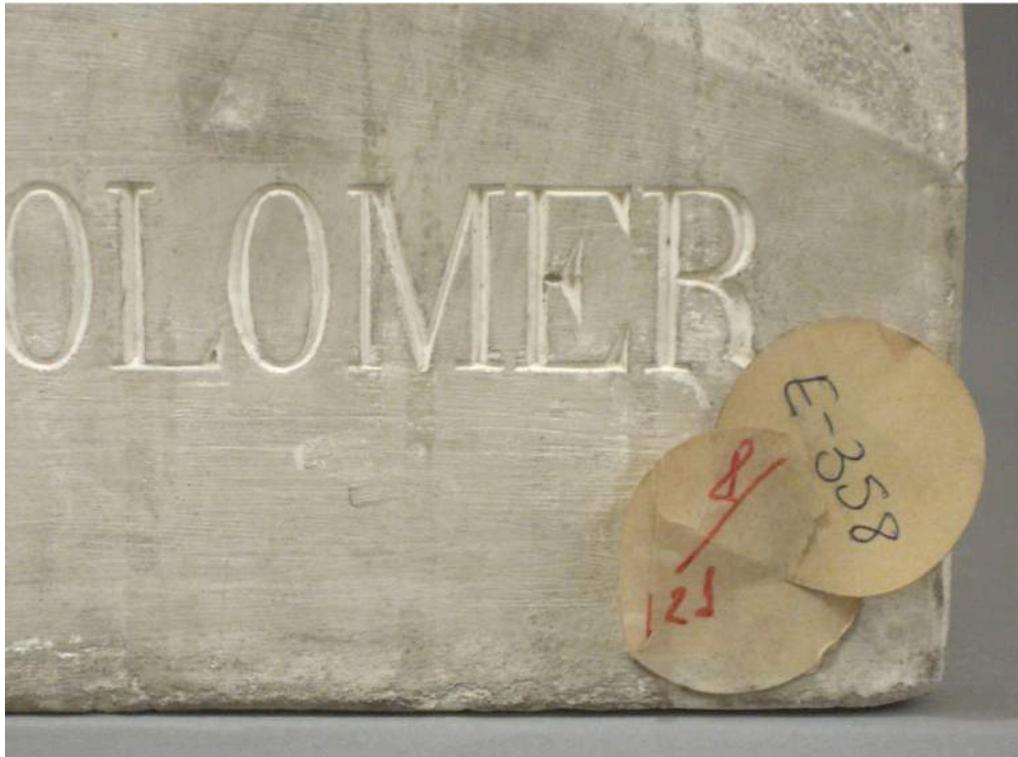
Detalle de las etiquetas encontrada sobre la superficie. Debajo de estas apareció adherida otra.

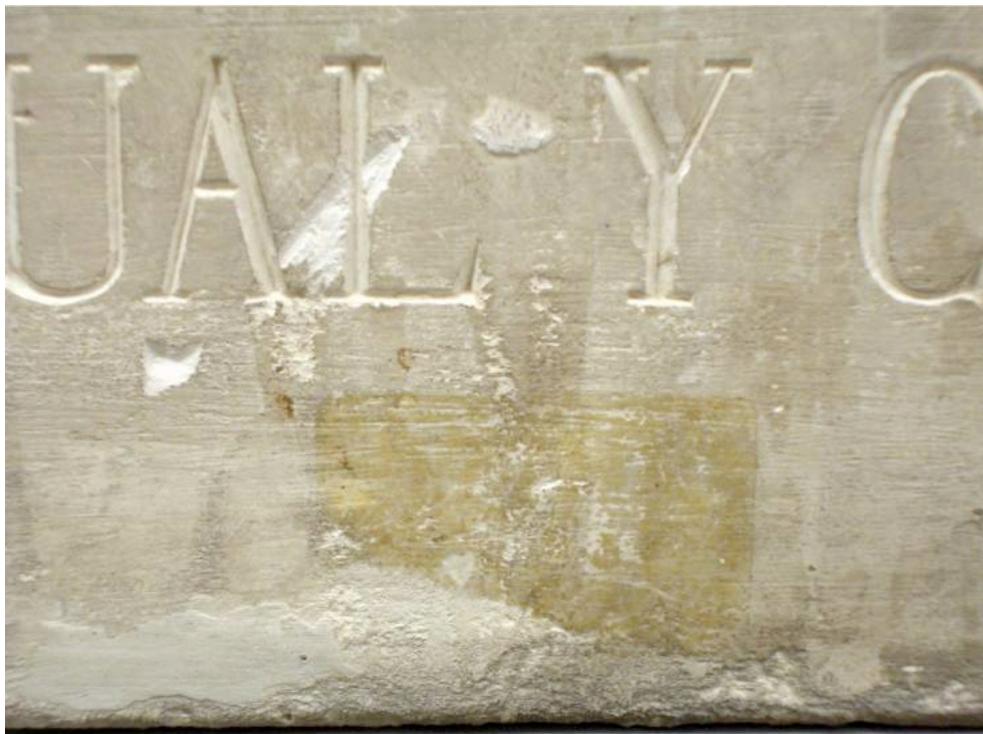
Encontramos restos de adhesivo oxidado de antiguas etiquetas.

Detalle de restos de adhesivo sobre la epidermis del yeso.

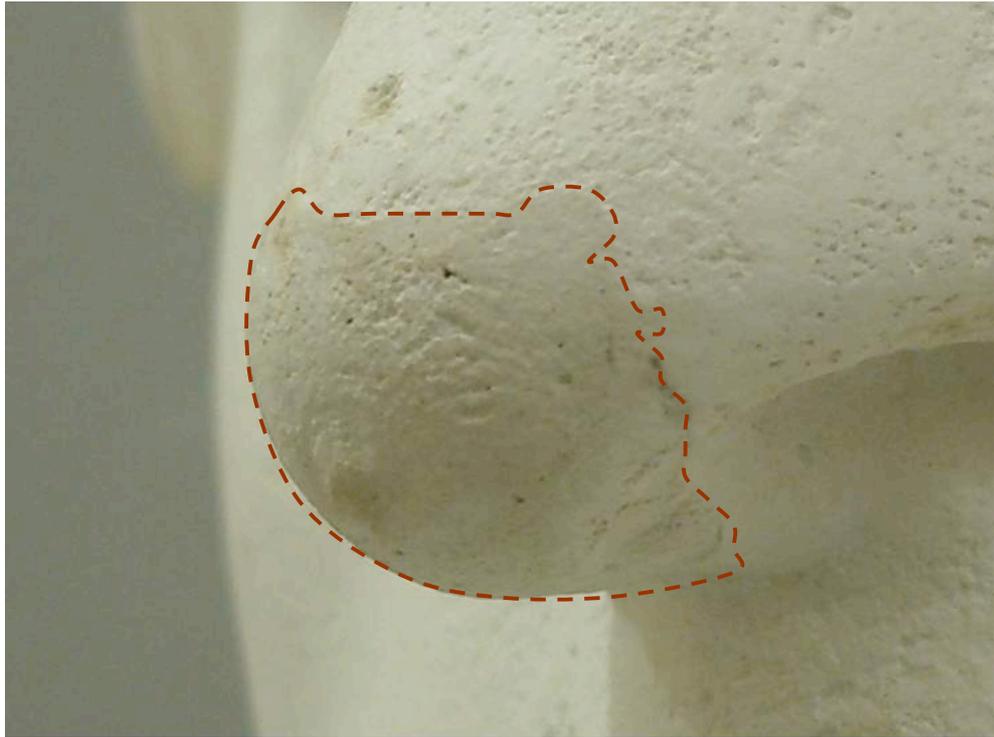
La pieza ha sufrido alguna intervención posterior a su realización, ya que observamos un cambio de tonalidad en los yesos usados. Esto lo observamos en la punta de la nariz, en la oreja derecha y en zonas puntuales de la parte superior de la cabeza y en la parte frontal del busto.

Detalle de una intervención posterior en la punta de la nariz

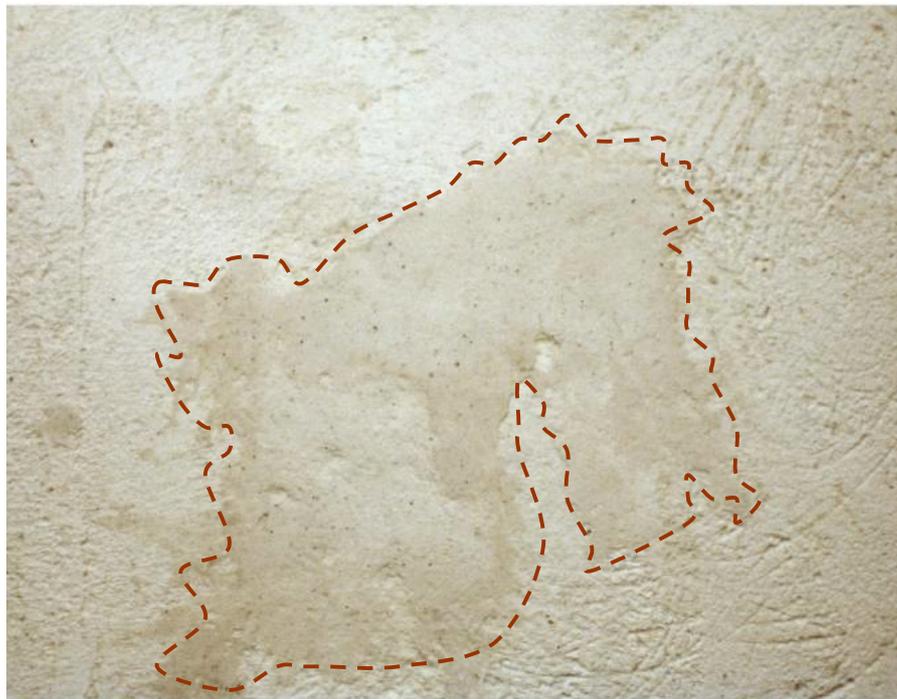
Detalle de intervención anterior en la zona del pecho. Se aprecia el cambio de tonalidad de yeso, más agrisado.

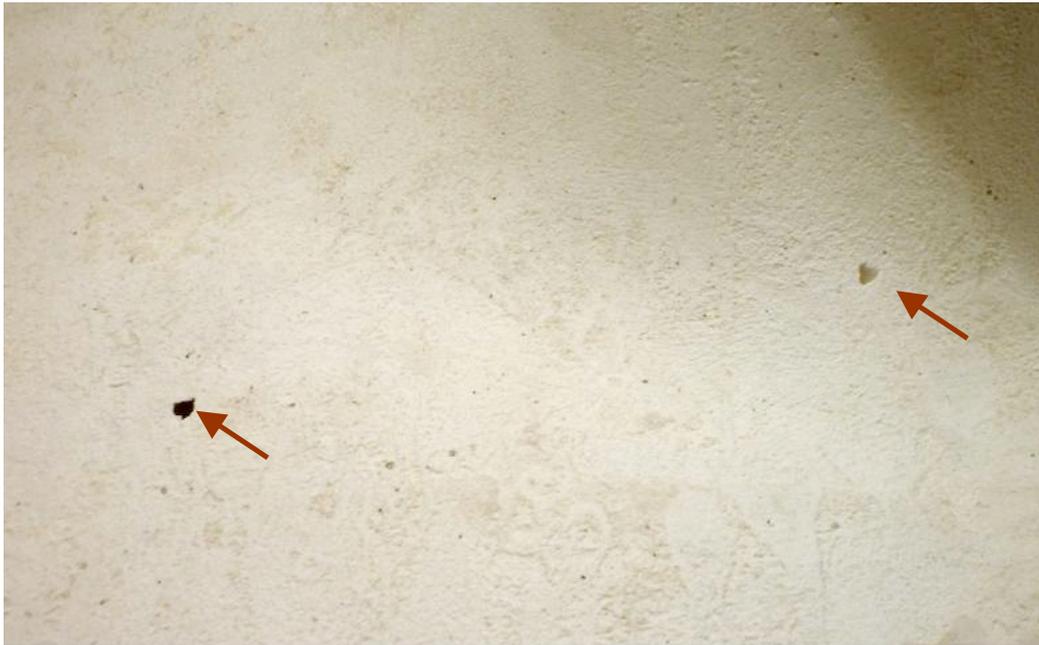
Detalle de los orificios de antiguas burbujas de aire formadas durante el fraguado del yeso

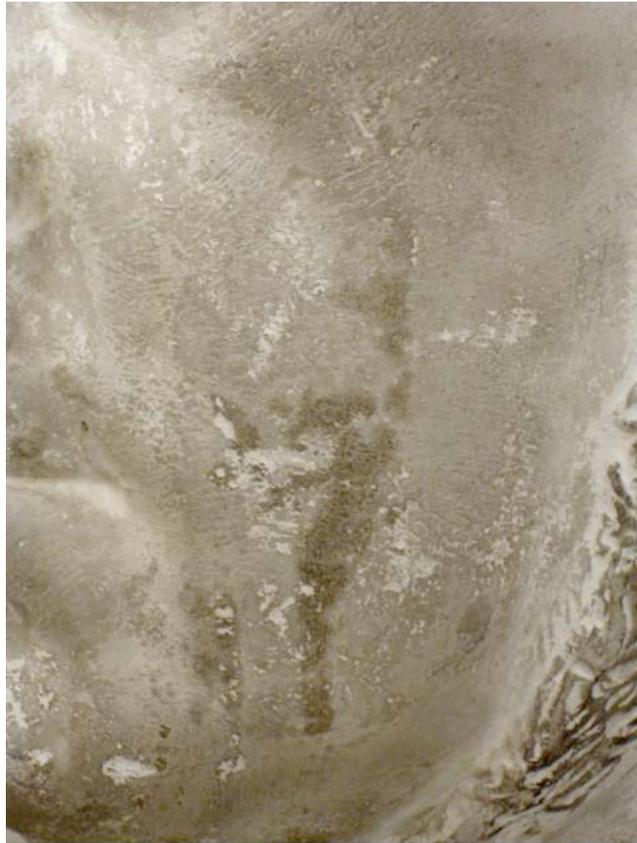
Detalle de la mancha antes de la intervención

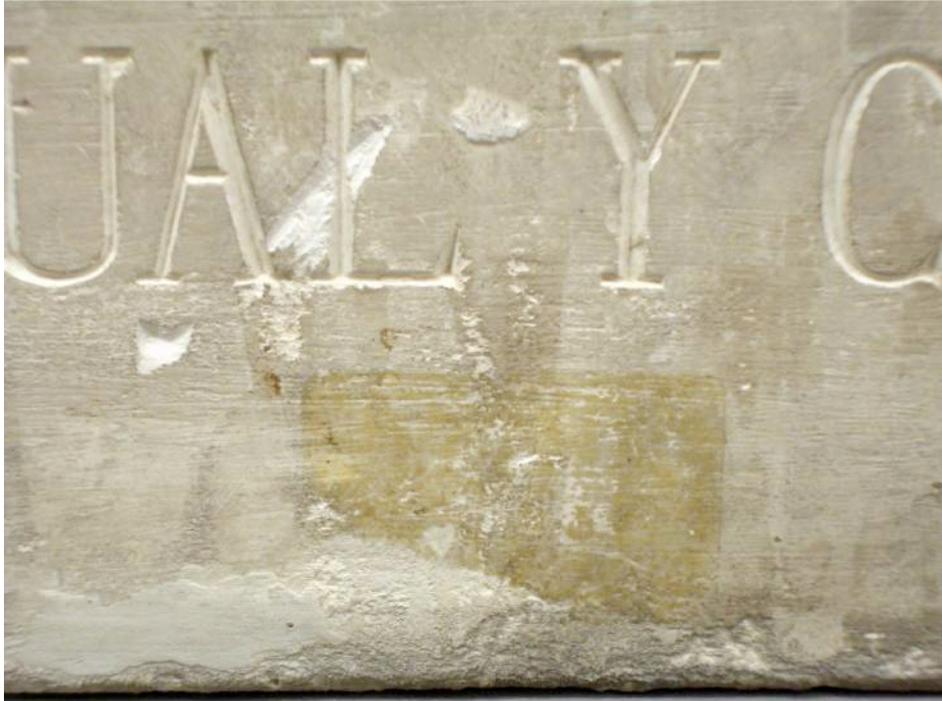
Detalle de restos de adhesivo sobre la epidermis del yeso.

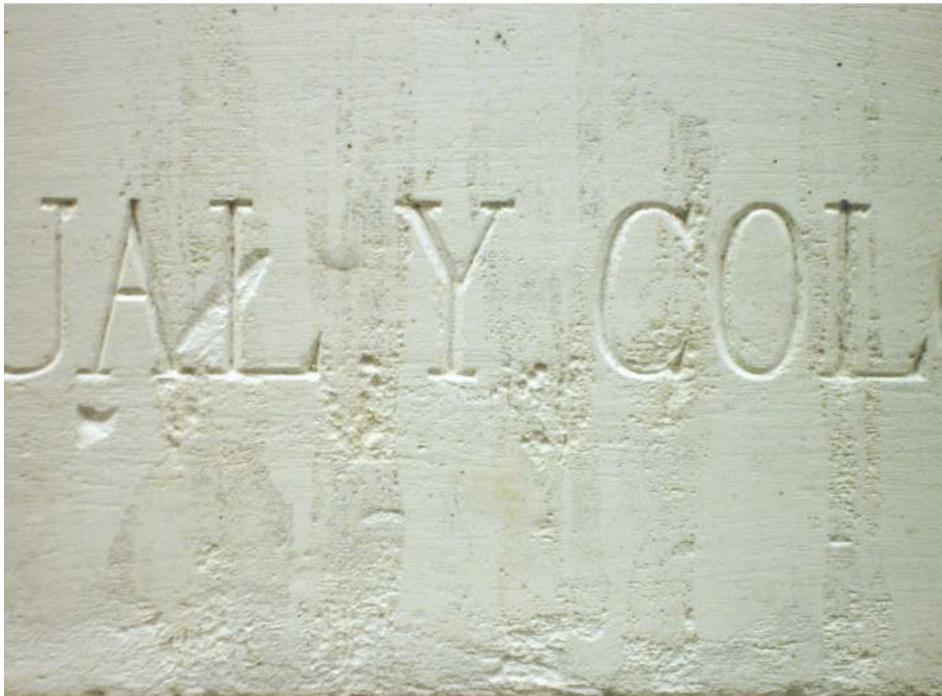
Resultado final al eliminar los restos de adhesivo de una etiqueta antigua. También se pueden observar las marcas de chorreaduras que han erosionado el yeso de forma irreversible
