**INFORME DE CONSERVACIÓN Y RESTAURACIÓN**  
**E-393 “SANTA LEOCADIA AZOTADA”**  
**de Manuel Llorente**

**TÍTULO Y TEMA: SANTA LEOCADIA AZOTADA**

**TIPOLOGÍA:** Relieve de barro modelado y cocido

**FECHA DE RESTAURACIÓN:** Enero – marzo 2022

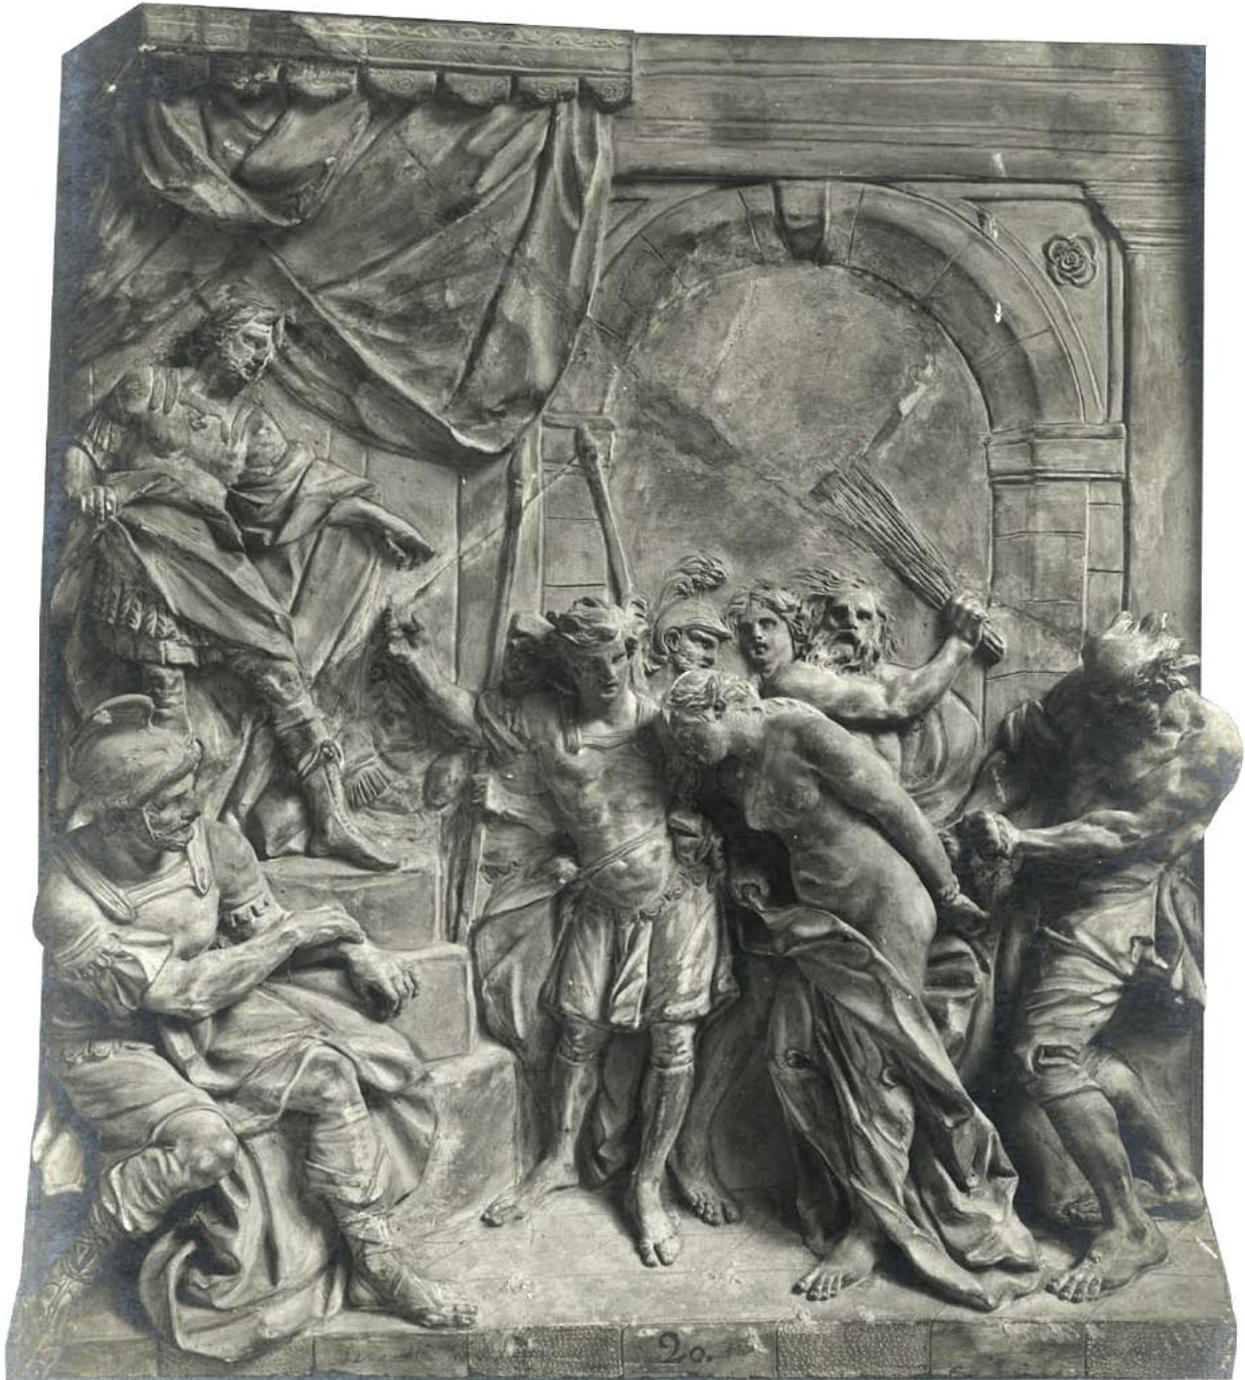
Actualmente la pieza está muy fragmentada y como se puede observar en la foto de 1910<sup>2</sup>, el relieve se conservaba entero, aunque si se podían apreciar ya las fracturas y los fragmentos, algunos de los cuales se perdieron con posterioridad. Ya en los años 80, cuando Manso hizo la foto, las cuales aparecen en el catálogo<sup>3</sup> de Leticia Azcue, la pieza se encontraba fragmentada y con pérdidas de algunos fragmentos y lesiones volumétricas (cabezas, pies...).

Fotografía realizada en 1910 y conservada en el Archivo de la Biblioteca de la Real Academia de Bellas Artes de San Fernando con el nº de Inv. FOT-00604

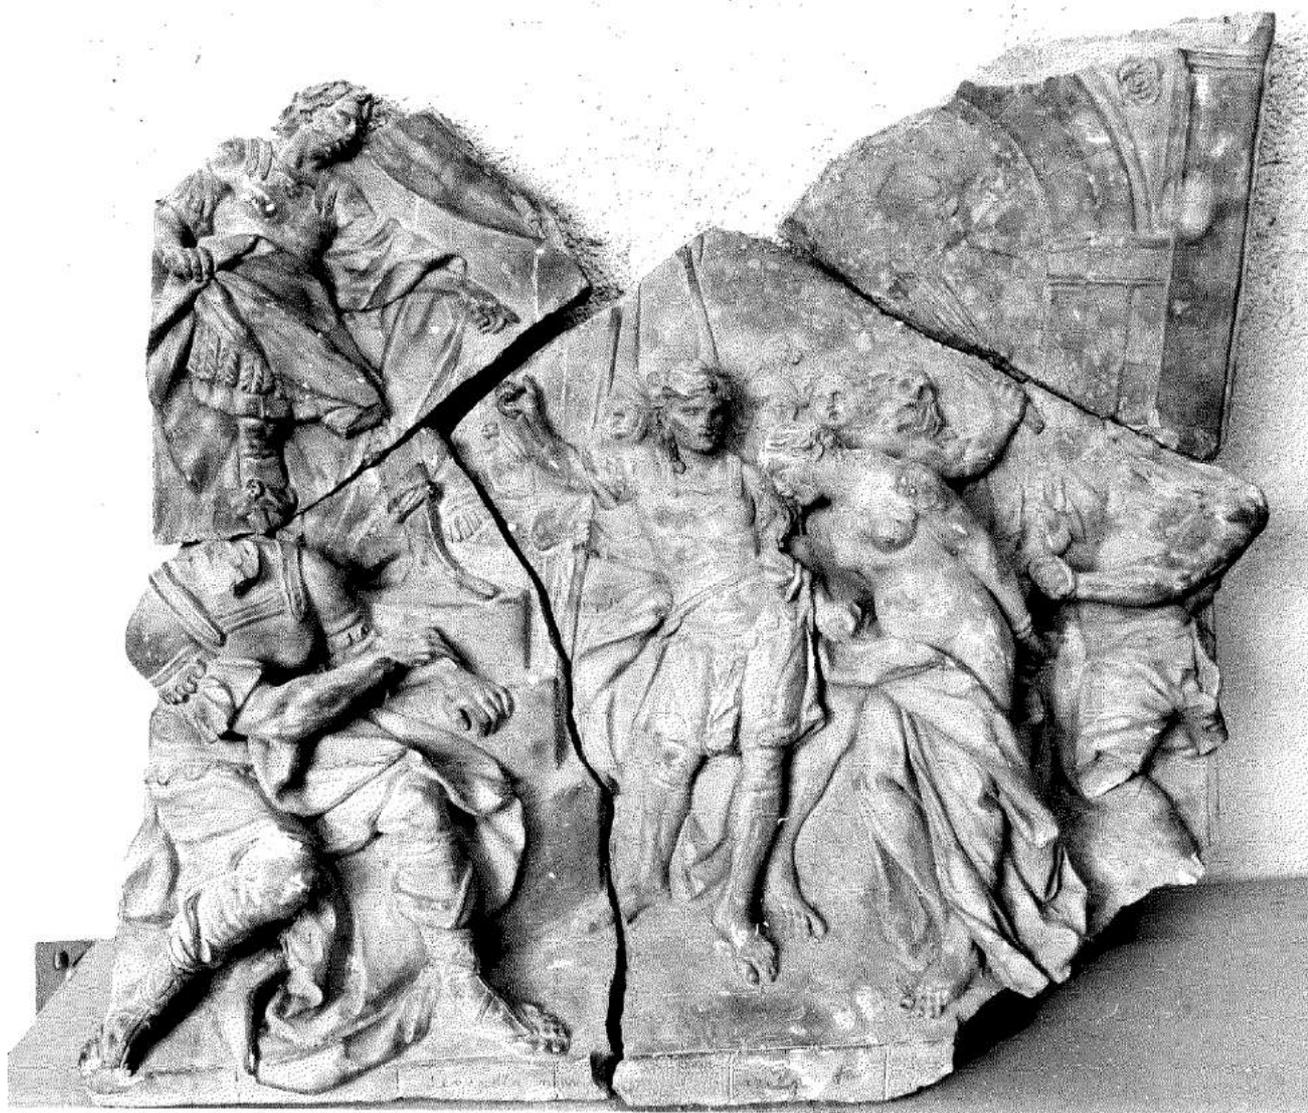
Fotografía realizada por Manso en los años 80 y utilizada en el catálogo de Leticia Azcue

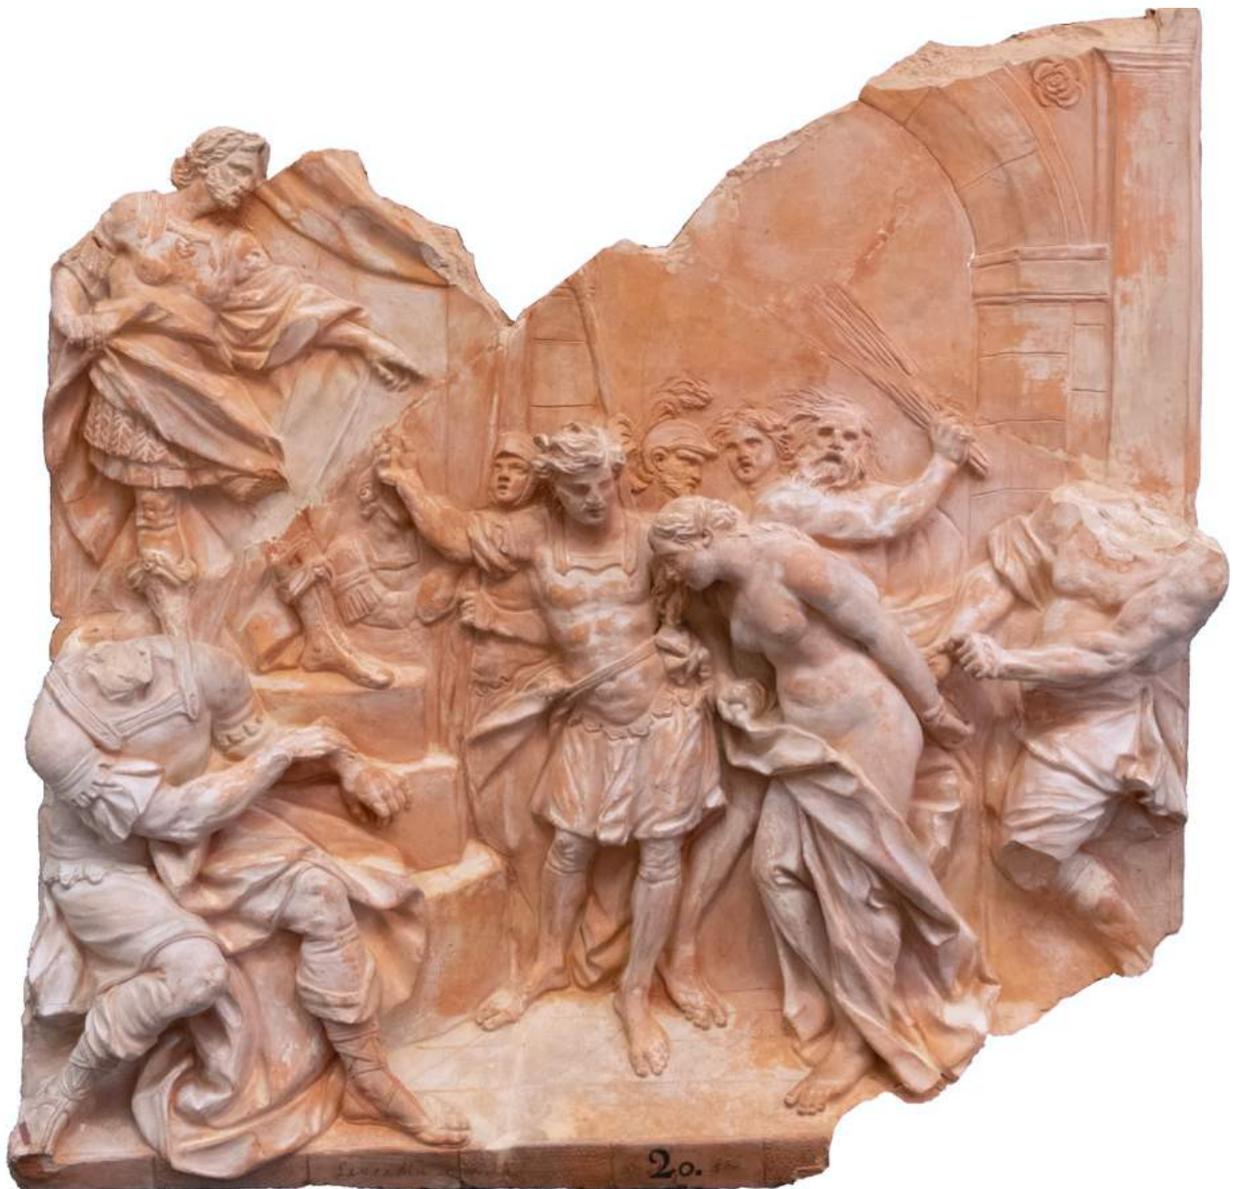
Estado actual de la obra una vez consolidados los fragmentos conservados (2022)

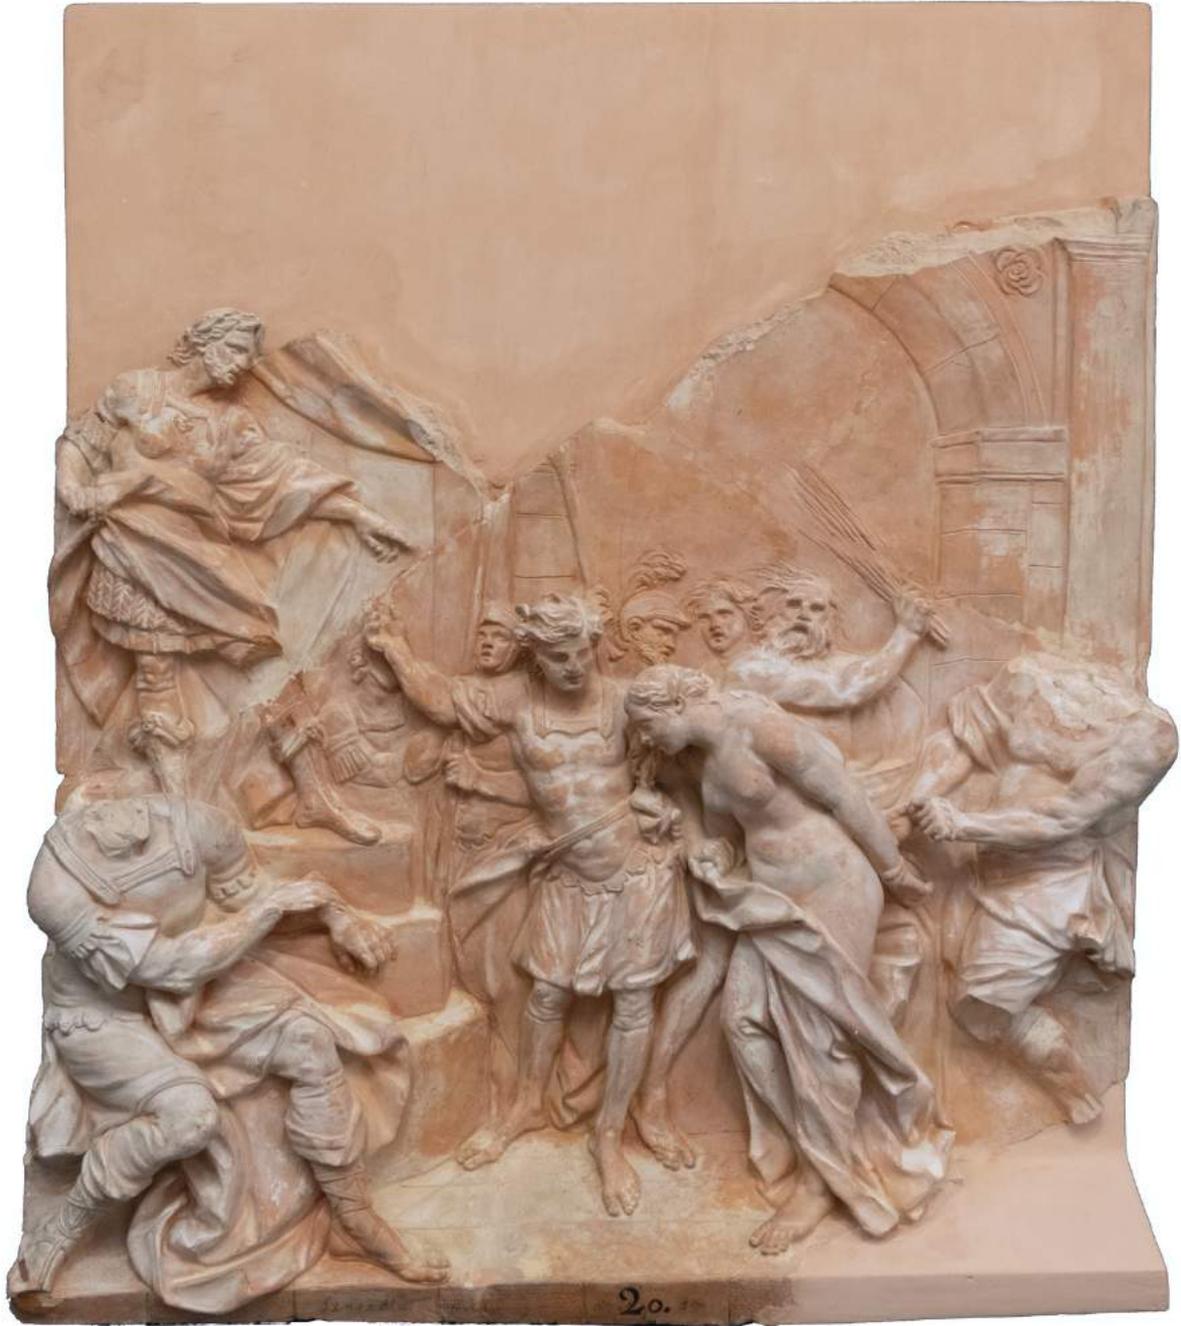
Estado actual de la obra una vez finalizada la intervención (2022)

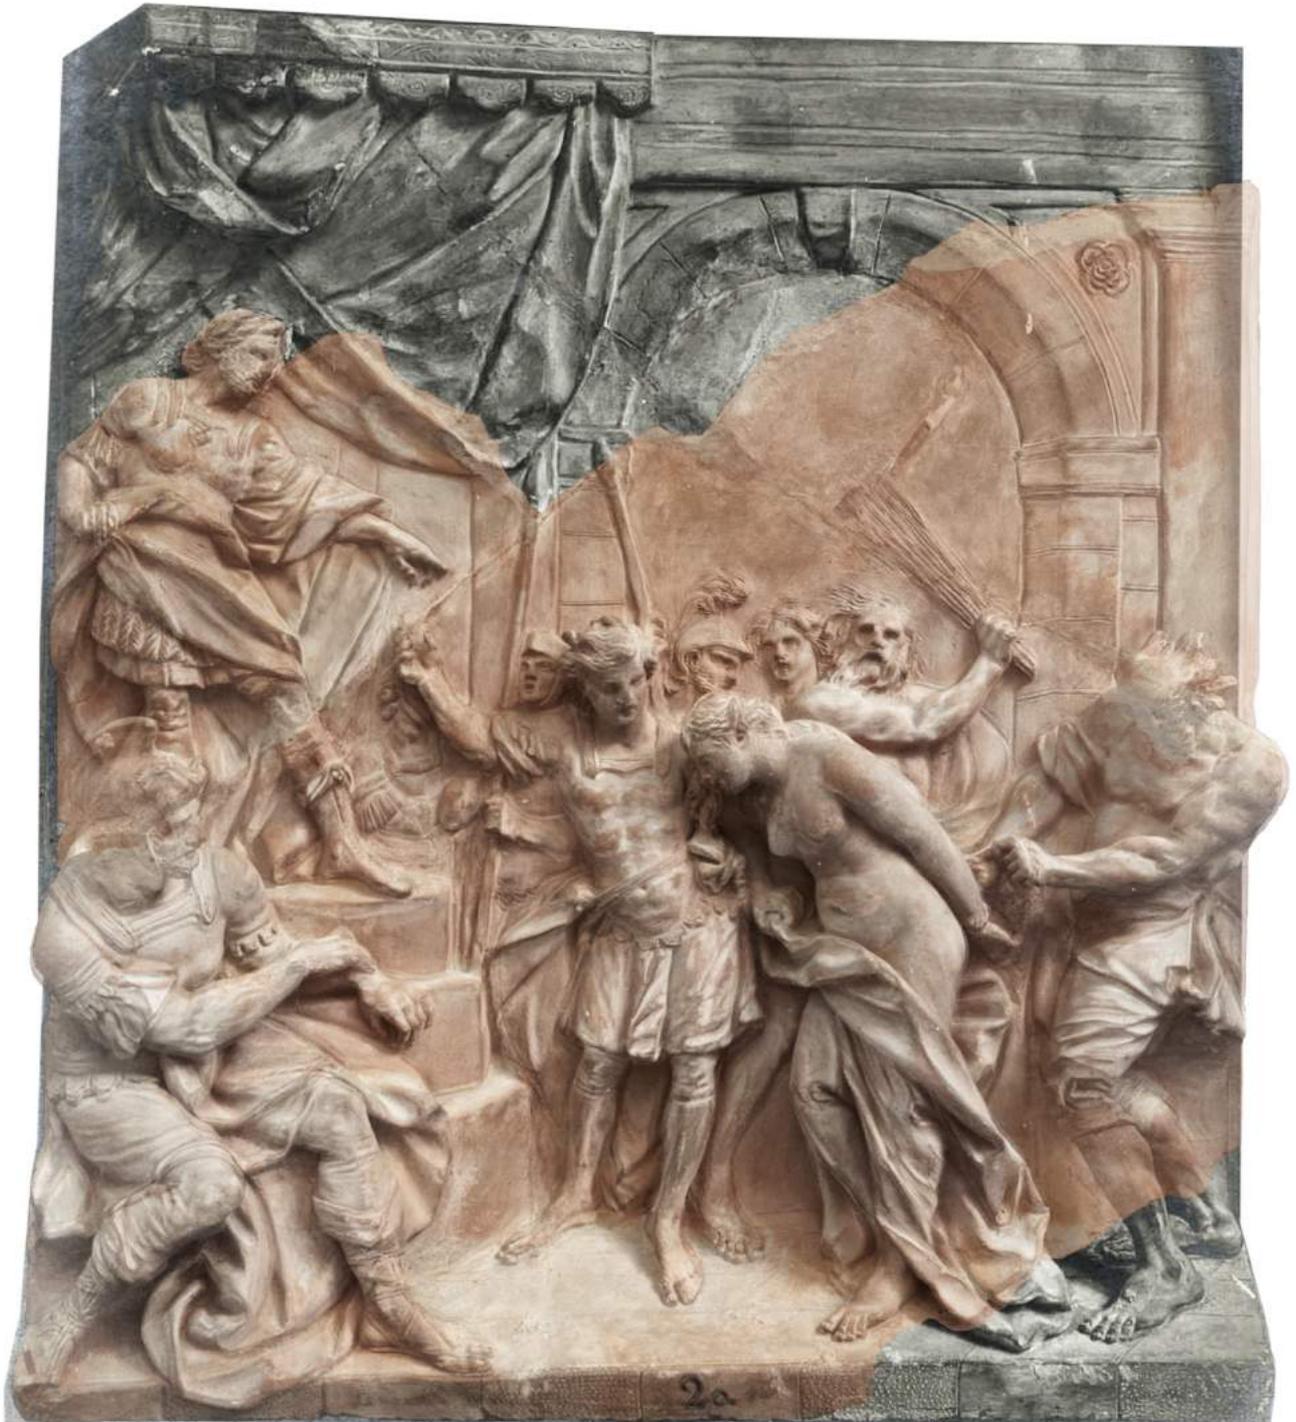
Montaje interpretativo, a partir de la fotografía del estado de conservación en 1910, de las pérdidas volumétricas que sufre el relieve actualmente.

Sufre bastantes pérdidas volumétricas, además de elementos de las figuras como cabezas o manos (ver foto-montaje y mapa de daños).

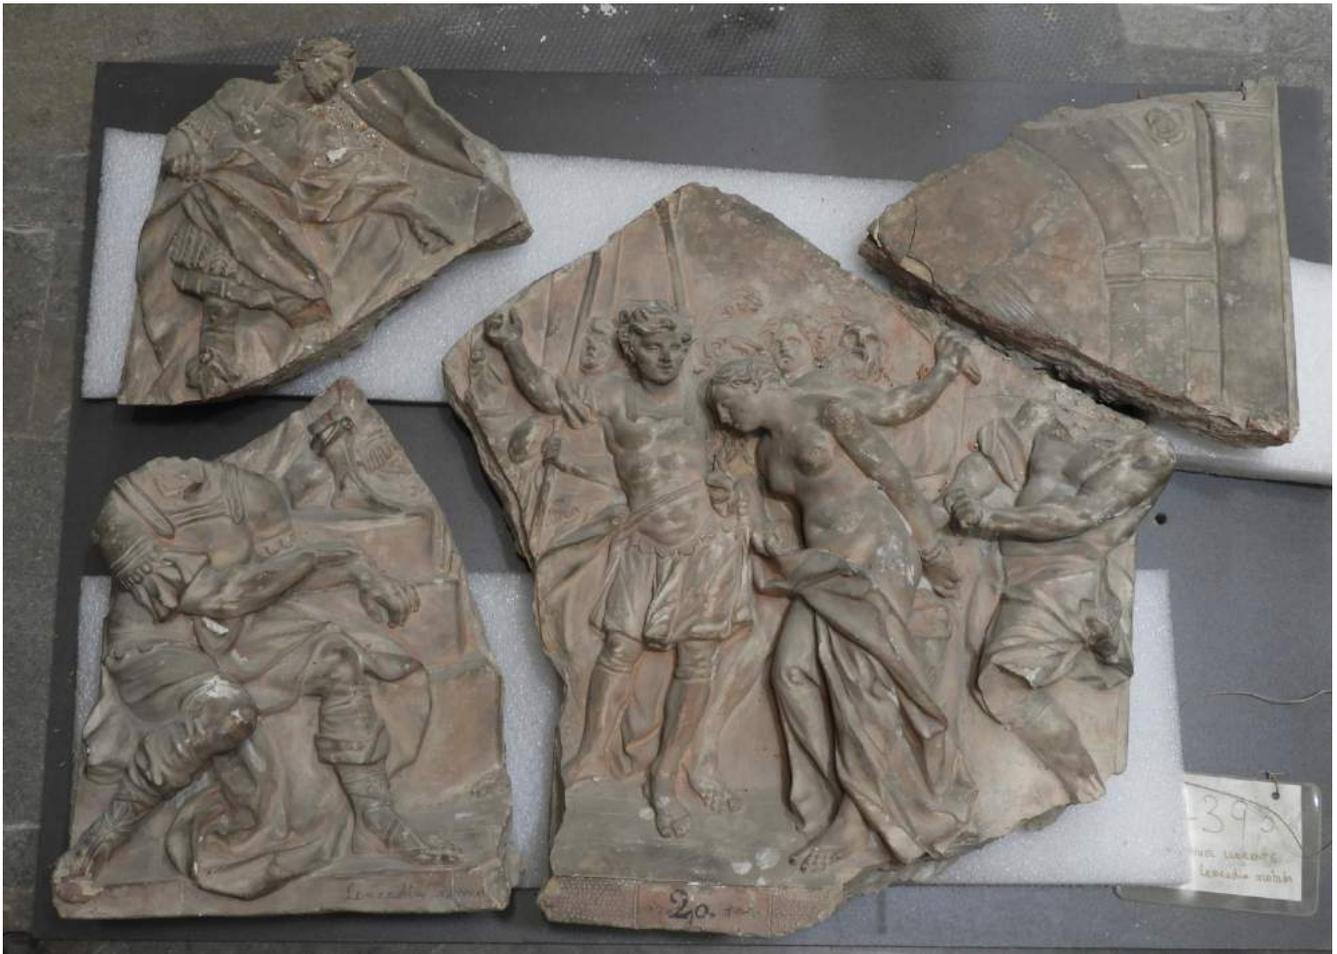
Estado inicial del relieve antes de la intervención

El relieve tuvo una intervención moderna en la que se unieron los fragmentos utilizando adhesivos sintéticos (PVA) y resina de poliéster. Por el reverso se aplicó una capa de escayola de aproximadamente 1 cm de grosor.

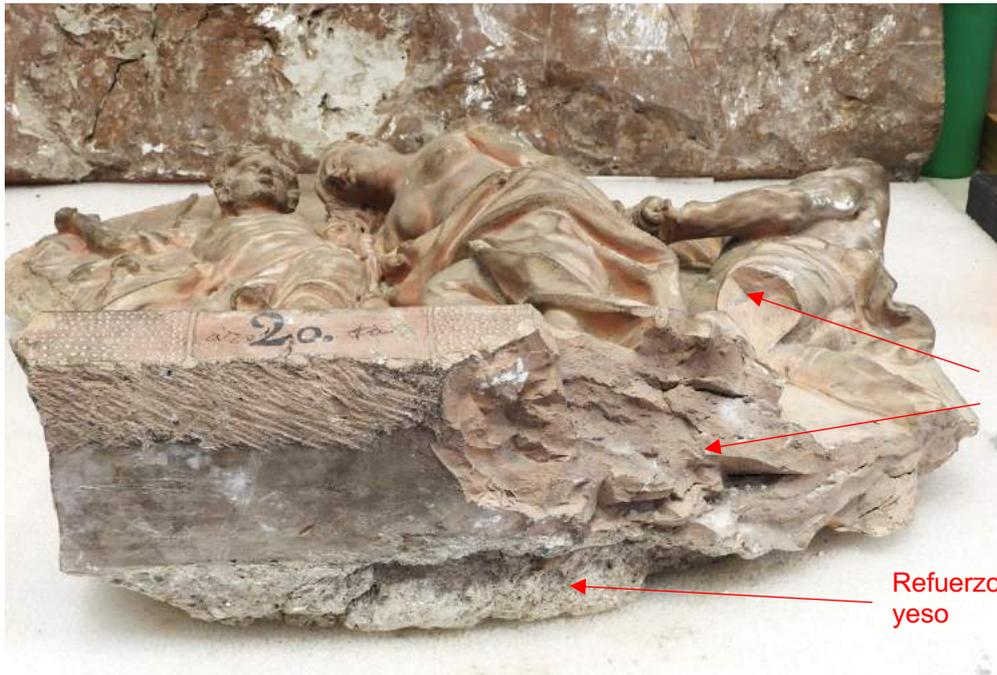
Pérdidas volumétricas

Refuerzo de yeso

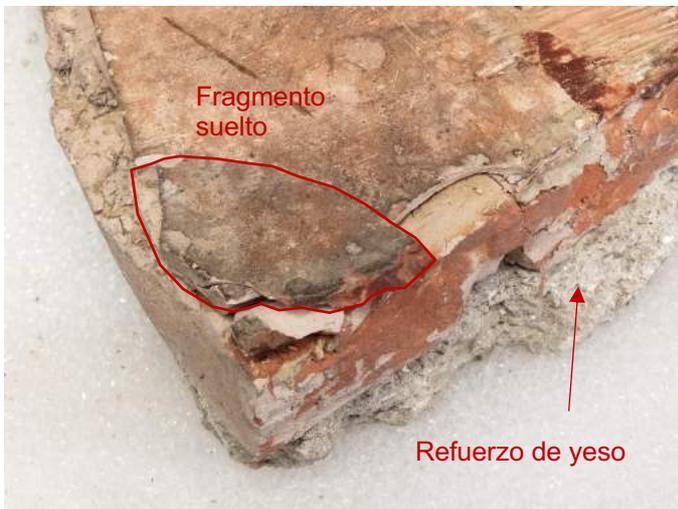
Fragmento suelto

Refuerzo de yeso

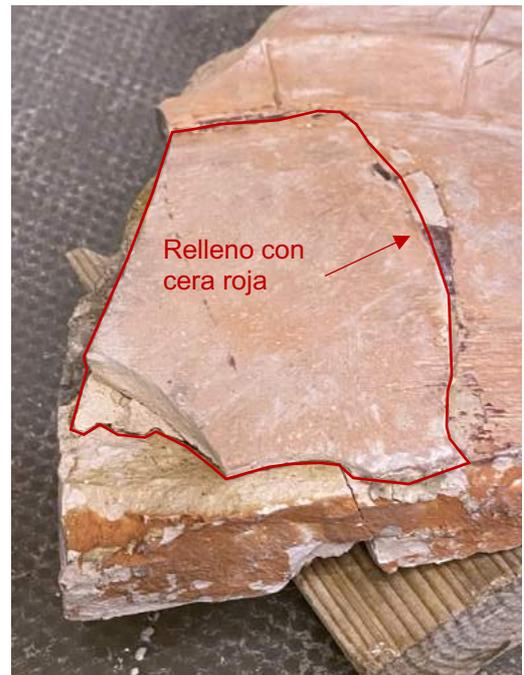
Presentaba reintegraciones y rellenos puntuales con cera roja.

Relleno con cera roja

Fragmentos con movimiento, unidos mediante PVA y rellenas las uniones con cera roja

- Eliminación de los adhesivos sintéticos que presentaban los cantos de unión.
- Retirada de los rellenos realizados con cera roja que ocultaban la superficie original.

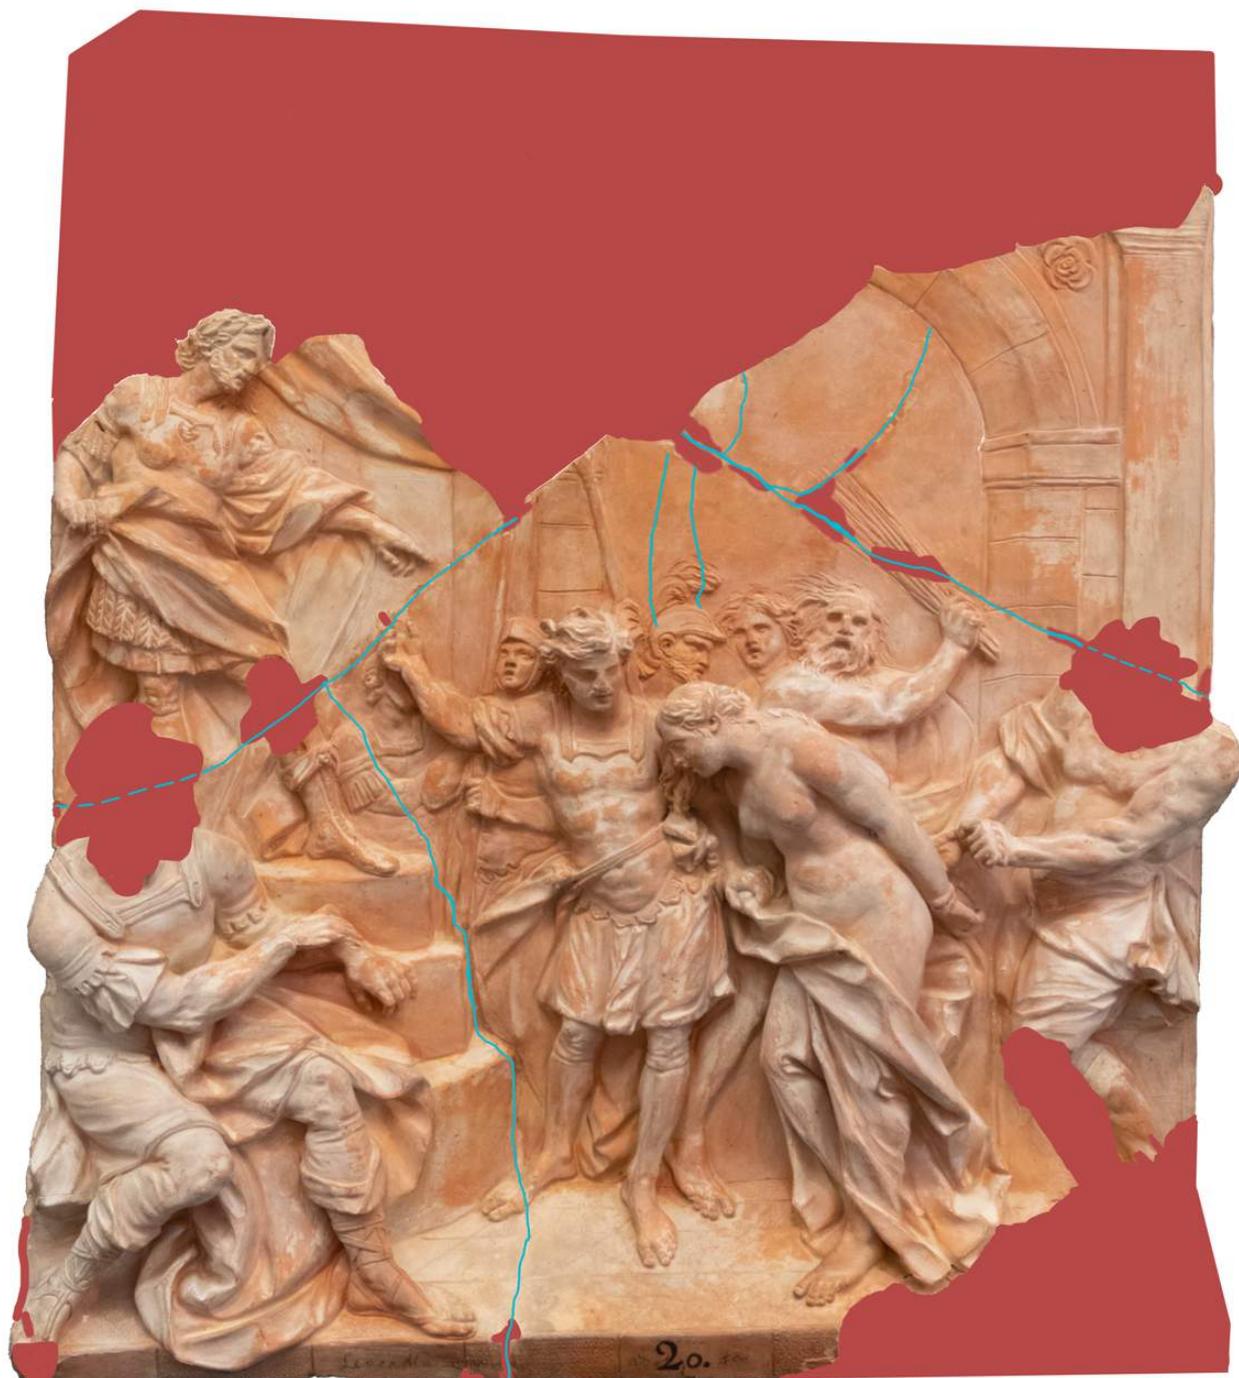
### MAPA DE DAÑOS

Pérdidas volumétricas
-

Fracturas, grietas

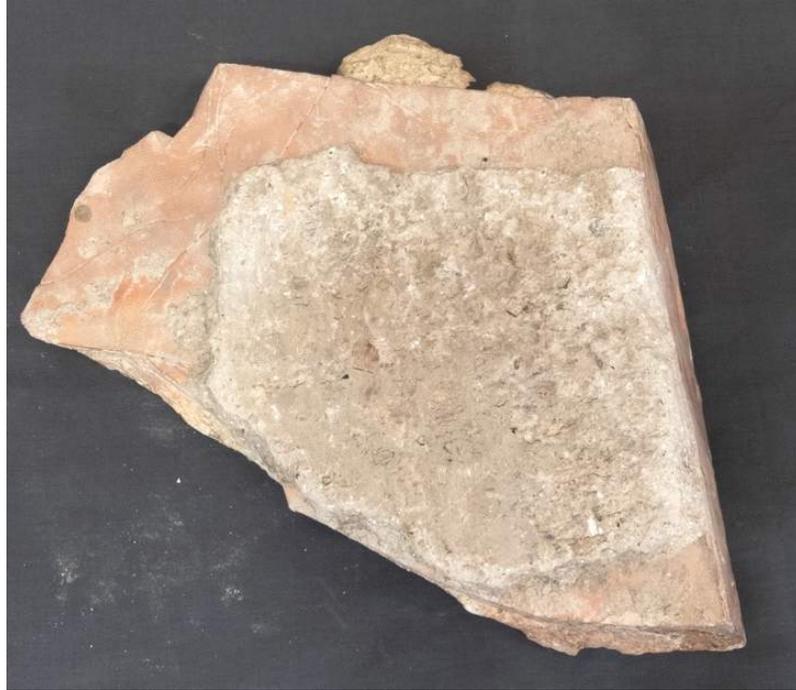
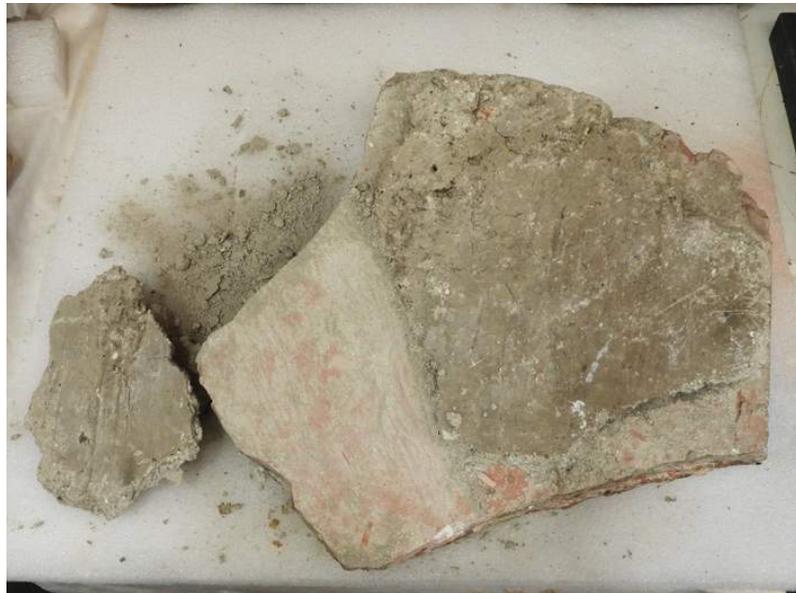
Respecto al reverso, debido a la fragmentación sufrida, se le aplicó una capa, de aproximadamente 1 cm de grosor, en yeso.

- Limpieza química de la suciedad producida por la contaminación ambiental mediante la aplicación de Anjusil® y una disolución 3A.
- Eliminación mecánica del refuerzo de yeso de la intervención anterior para aligerar los fragmentos antes de su consolidación.

Retirada del yeso usado como refuerzo para contener las fracturas

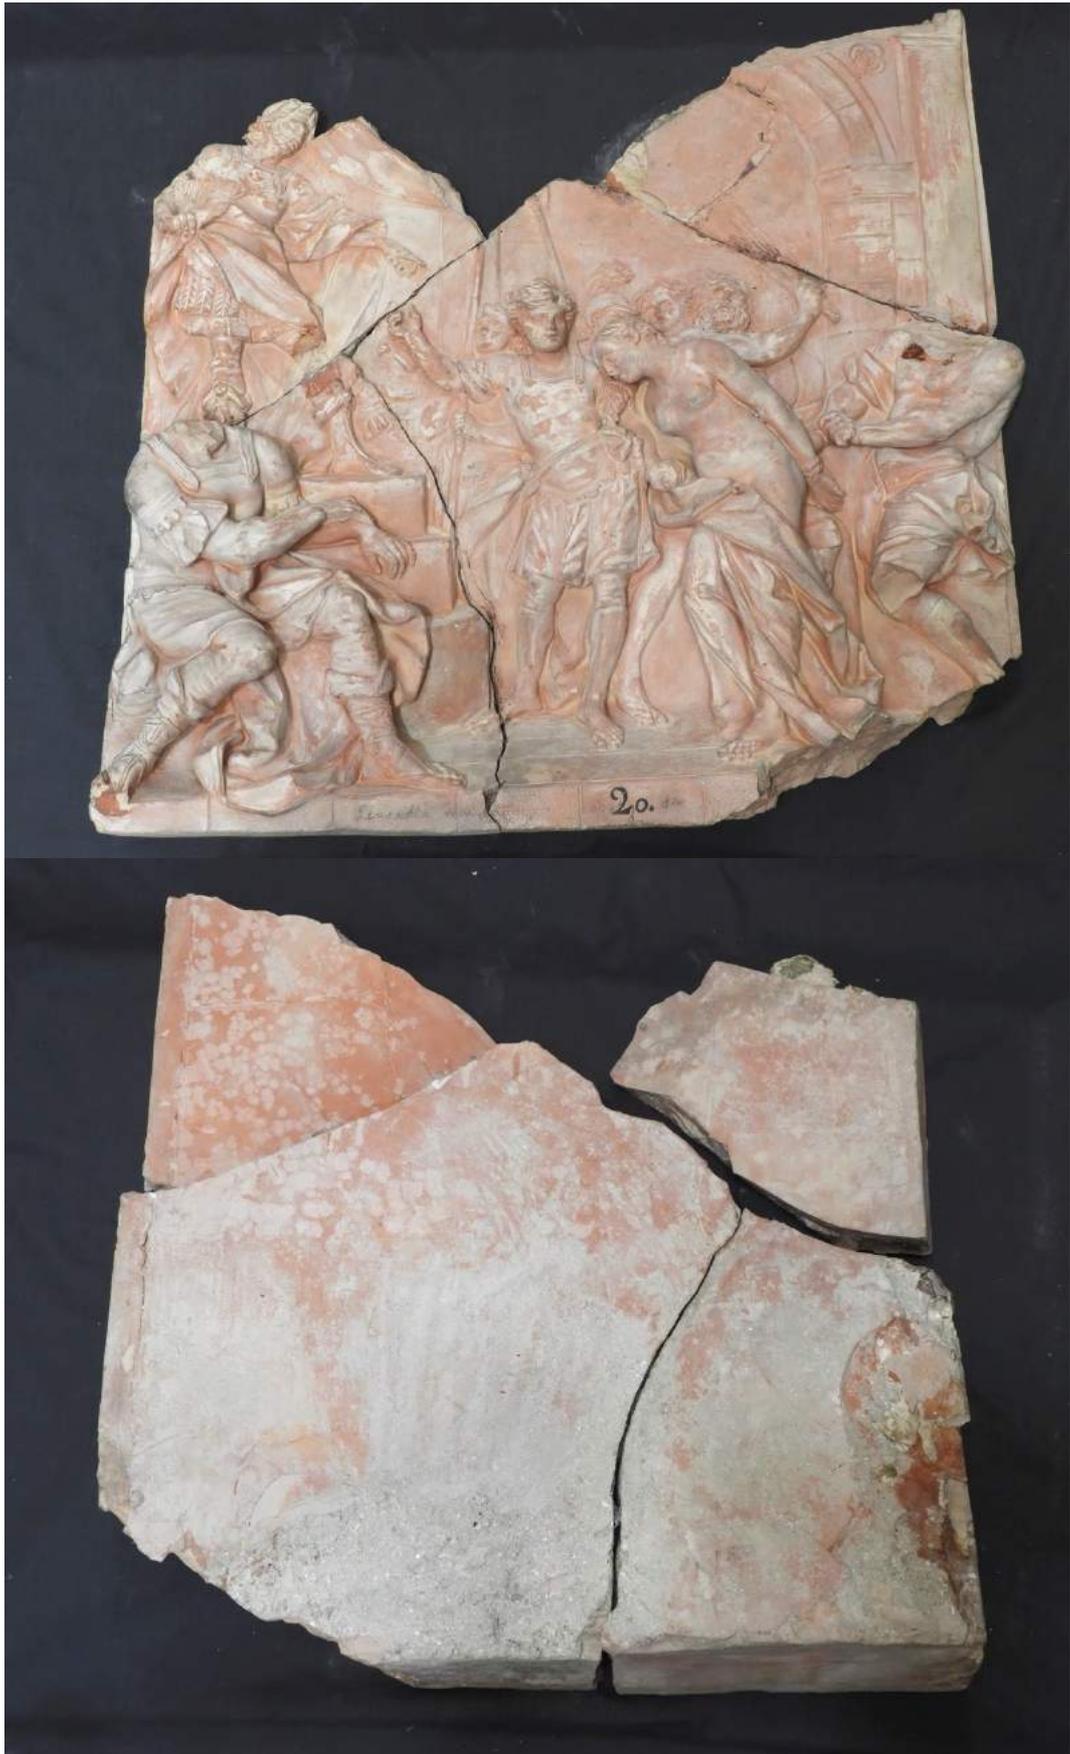
Estado del relieve una vez realizada la limpieza y la retirada del refuerzo de yeso
