## INFORME DE RESTAURACIÓN

“Sátiro y joven”. Johannes Eduard Müller, 1885

Nº de informe: 435

Fecha de restauración: abril de 2015

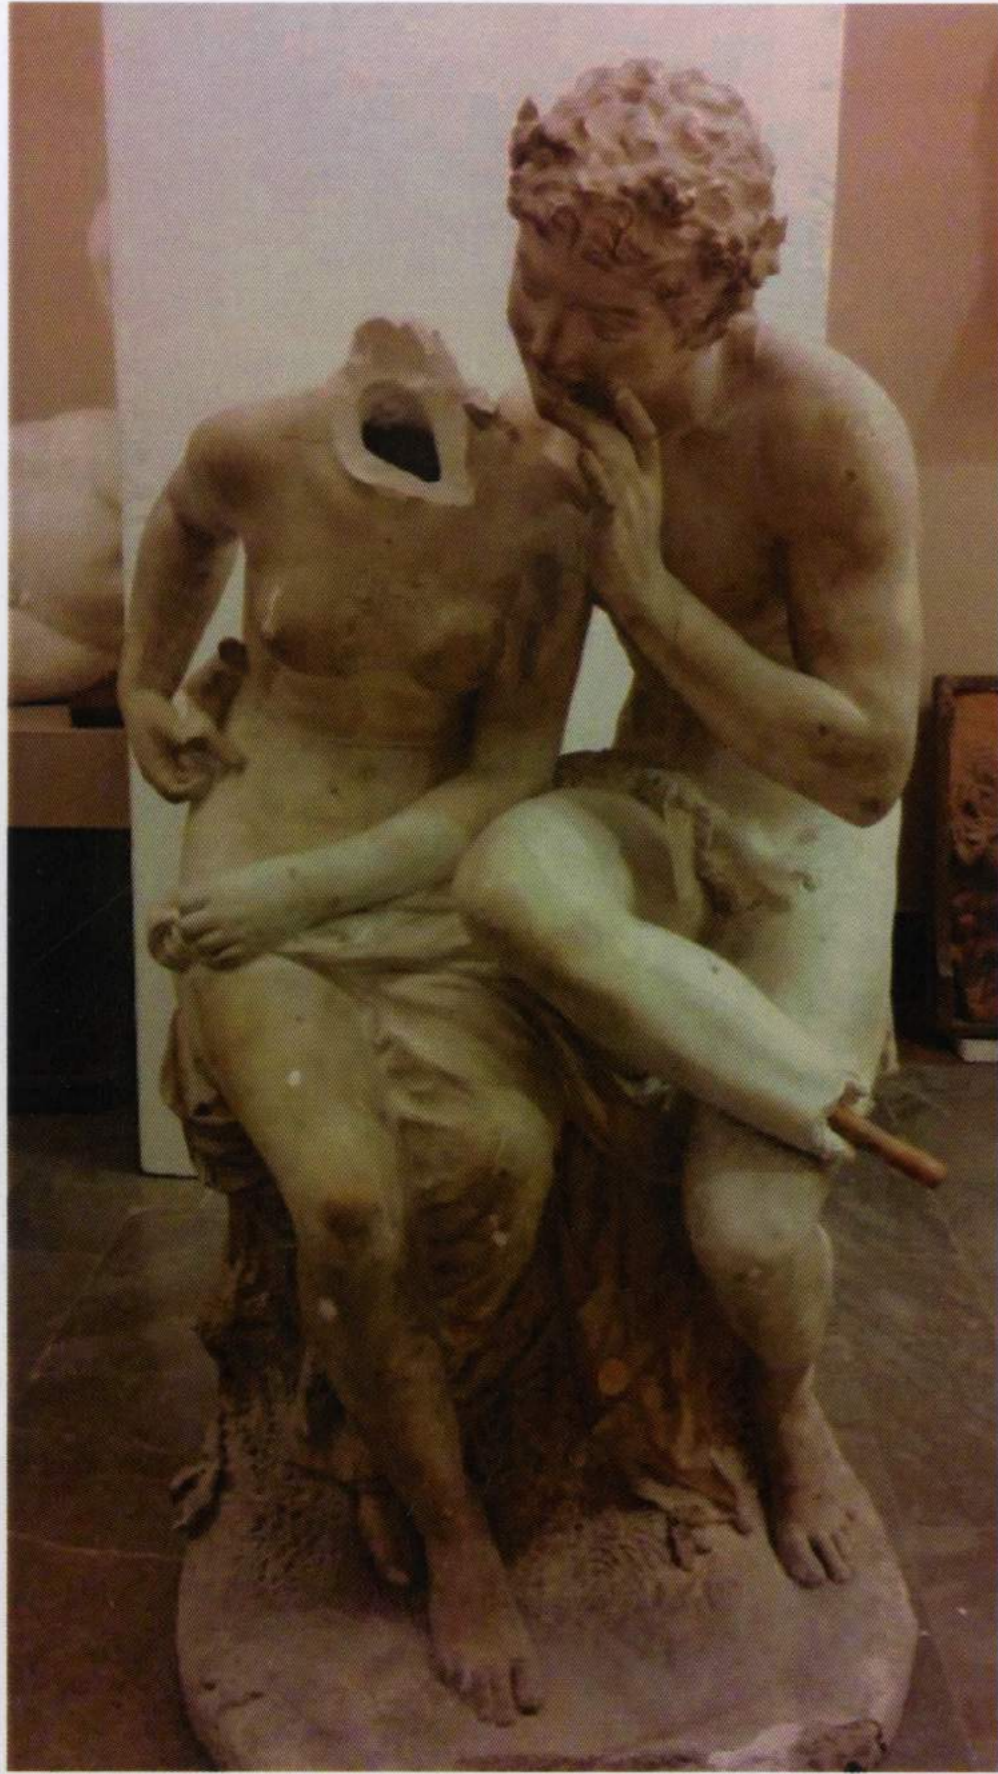
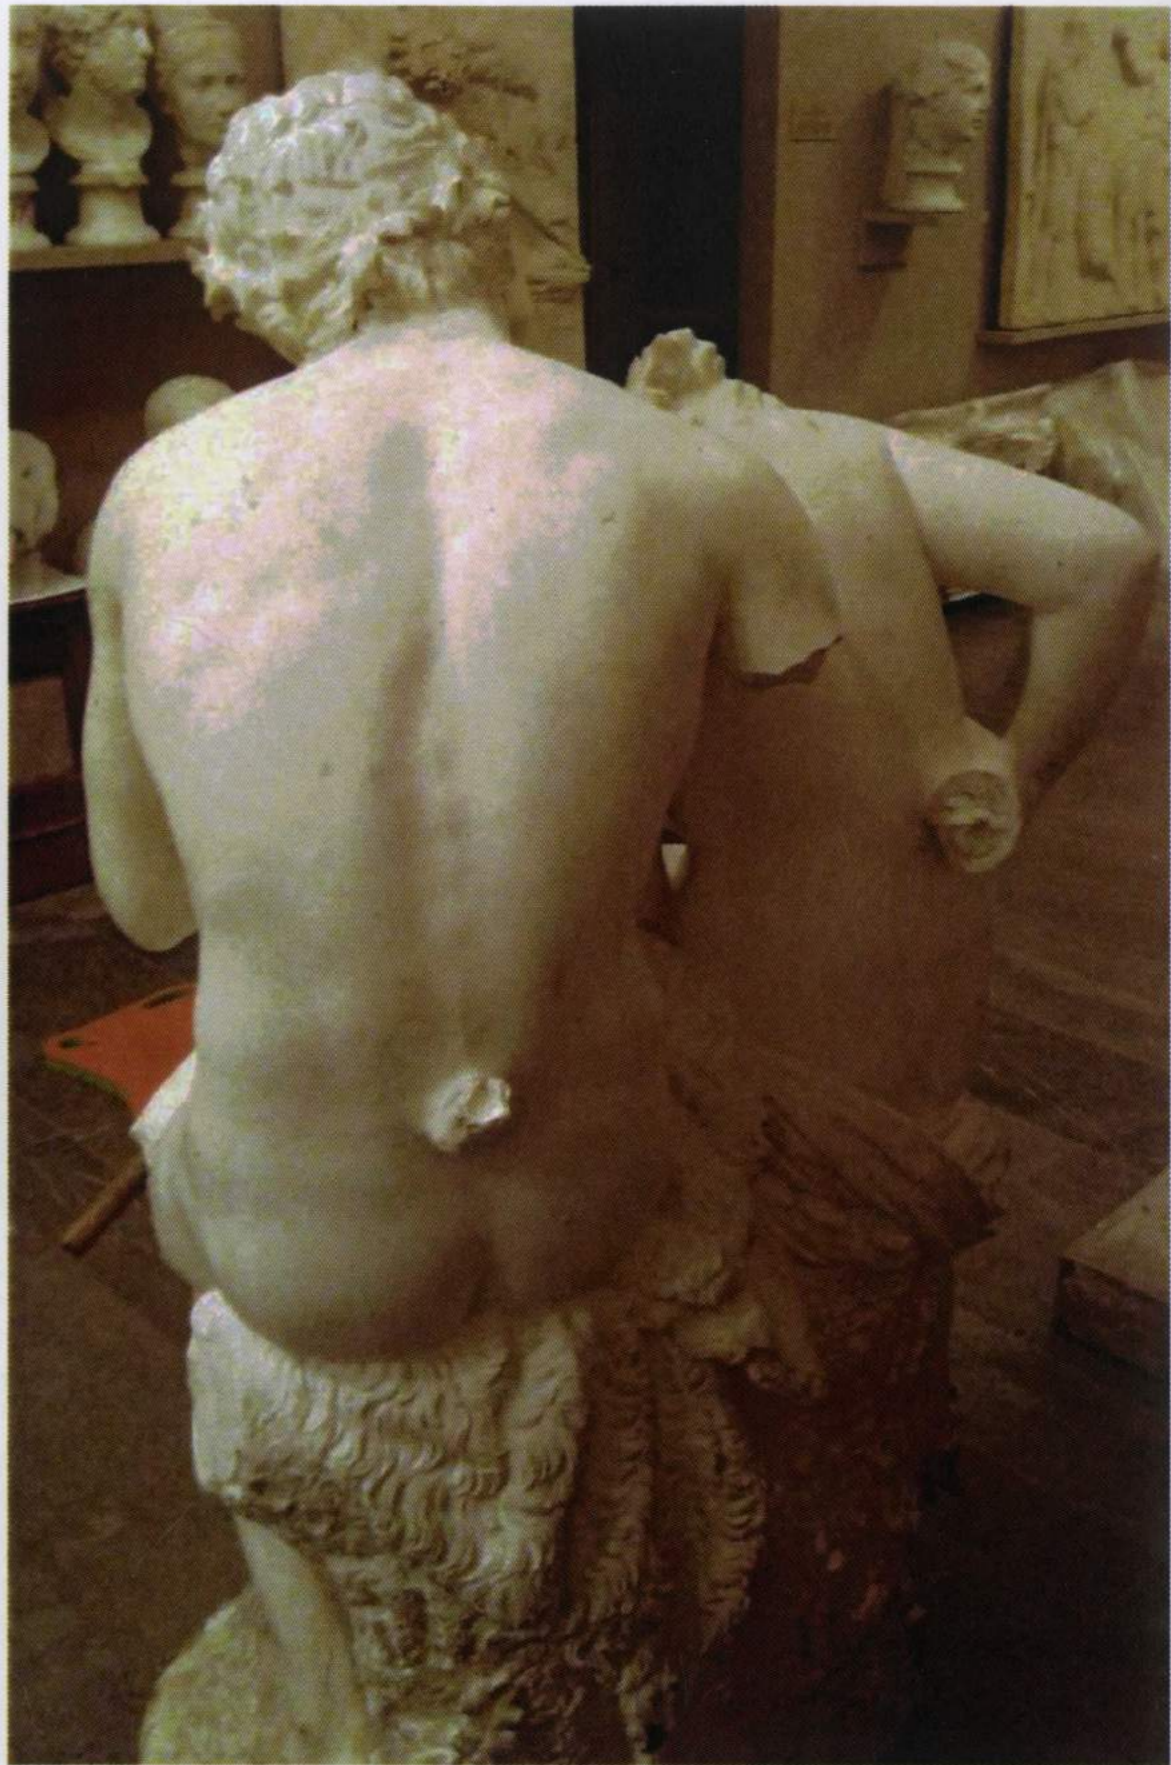
Vistas de la obra (verso, reverso) antes de su restauración.

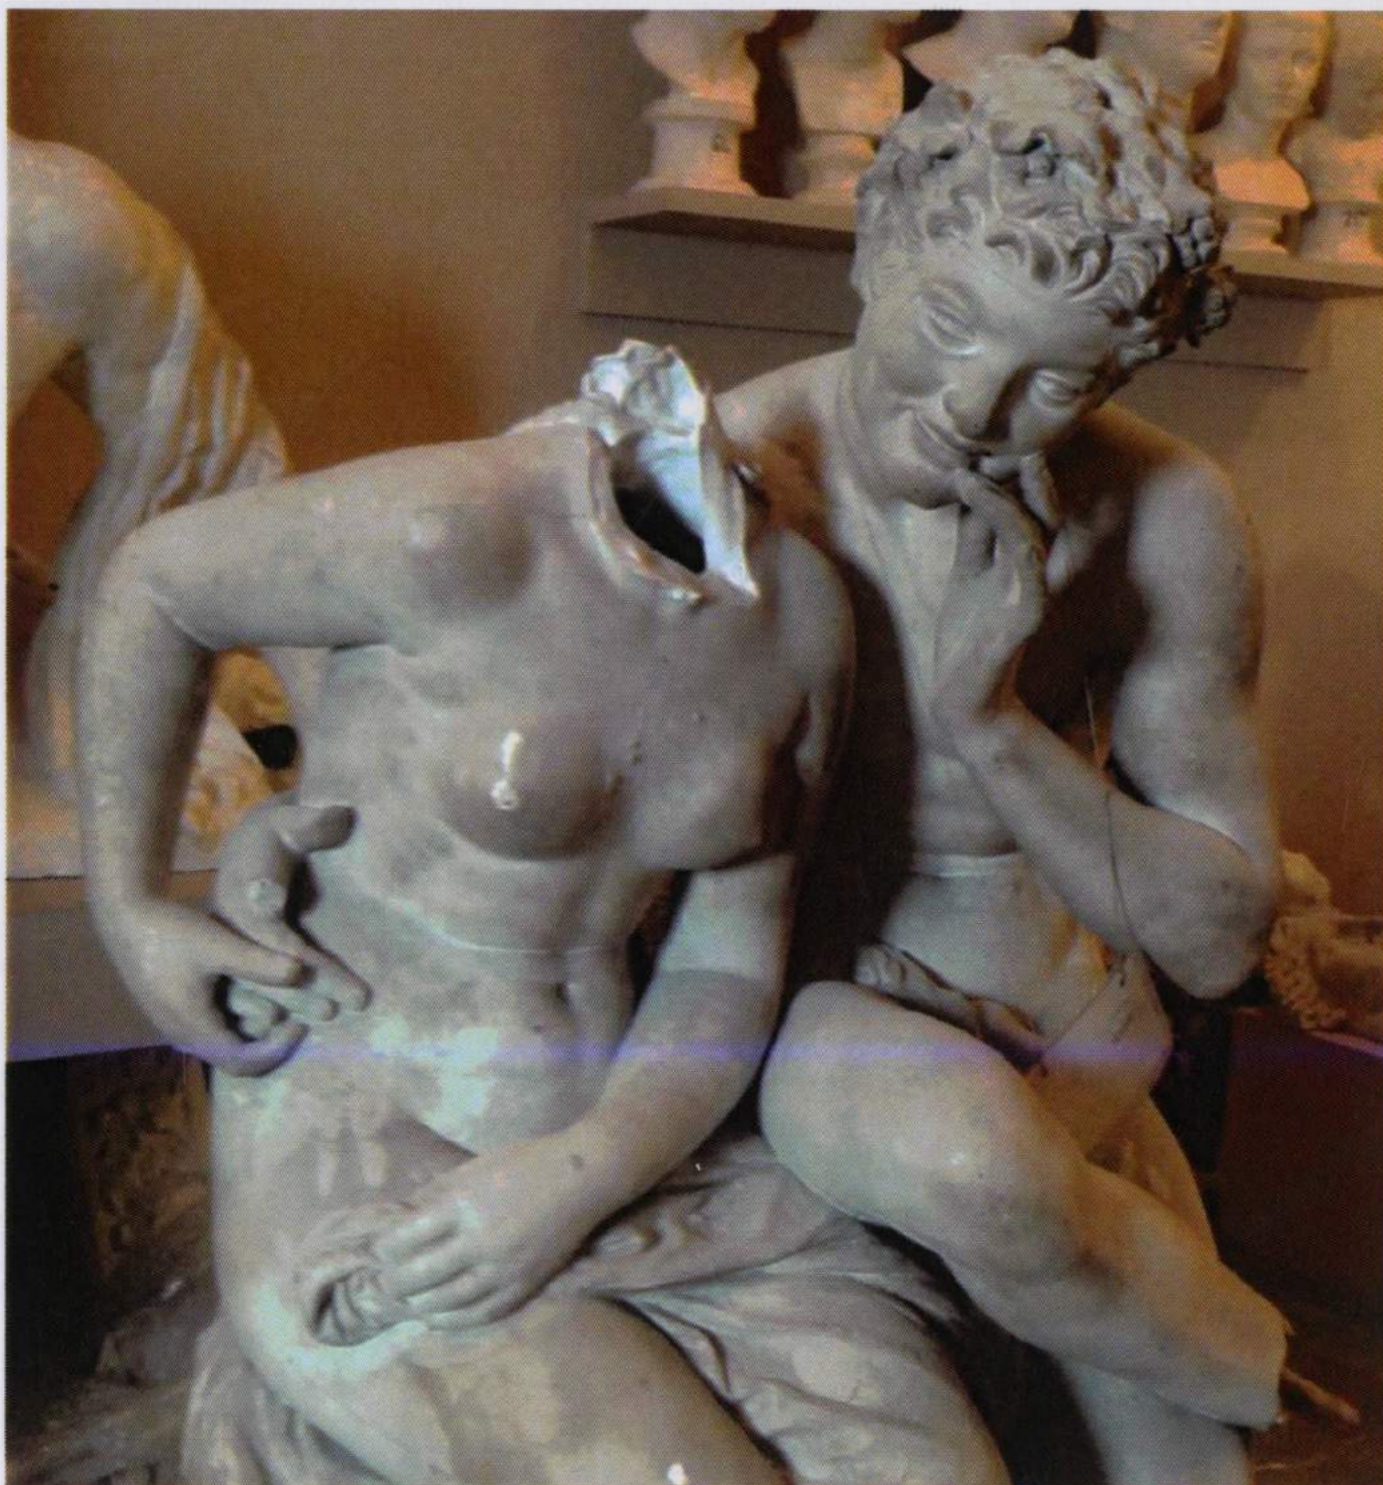
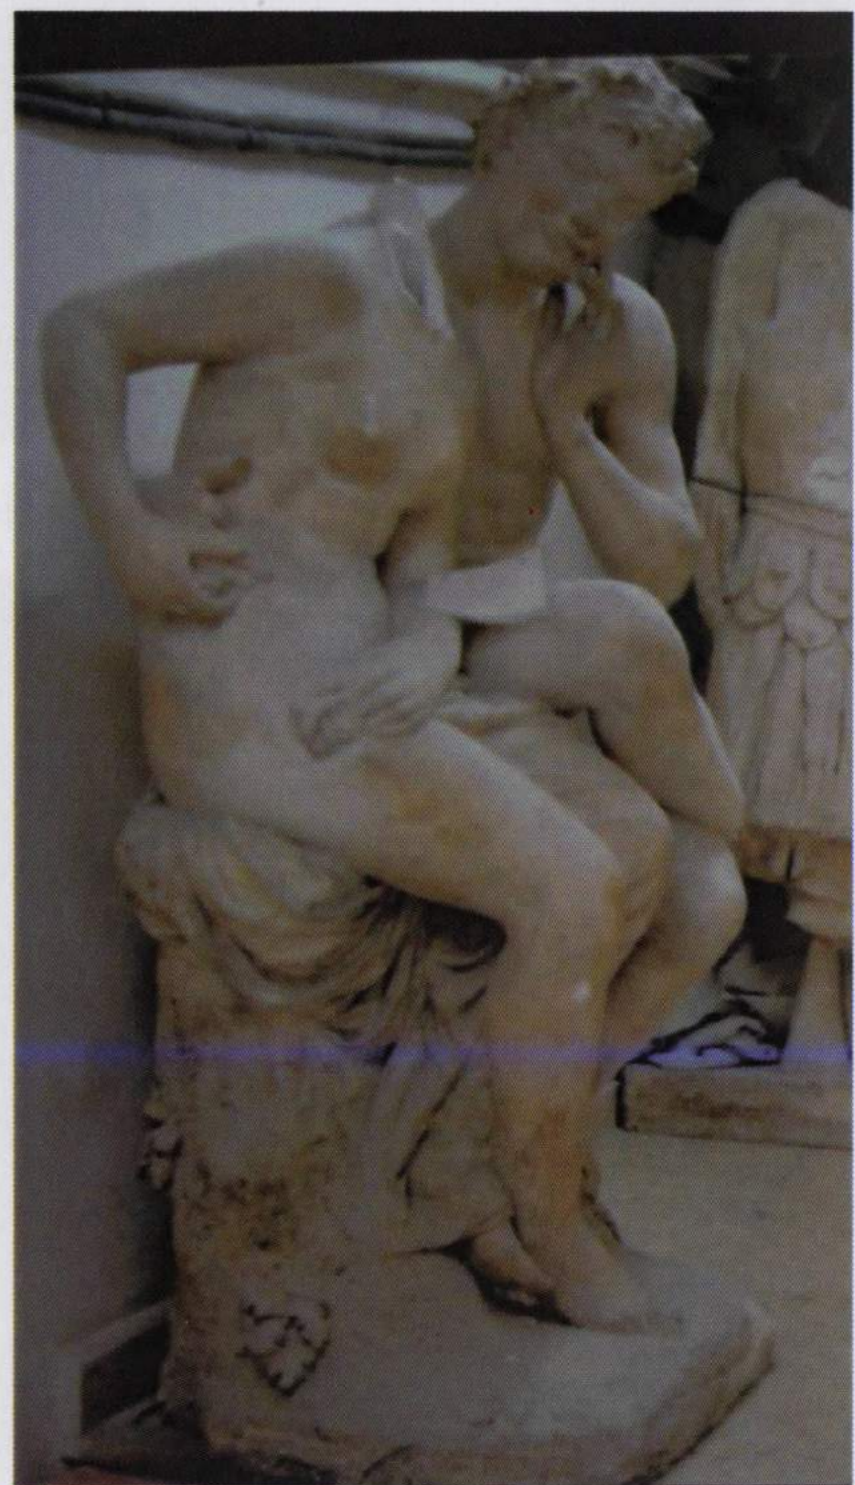
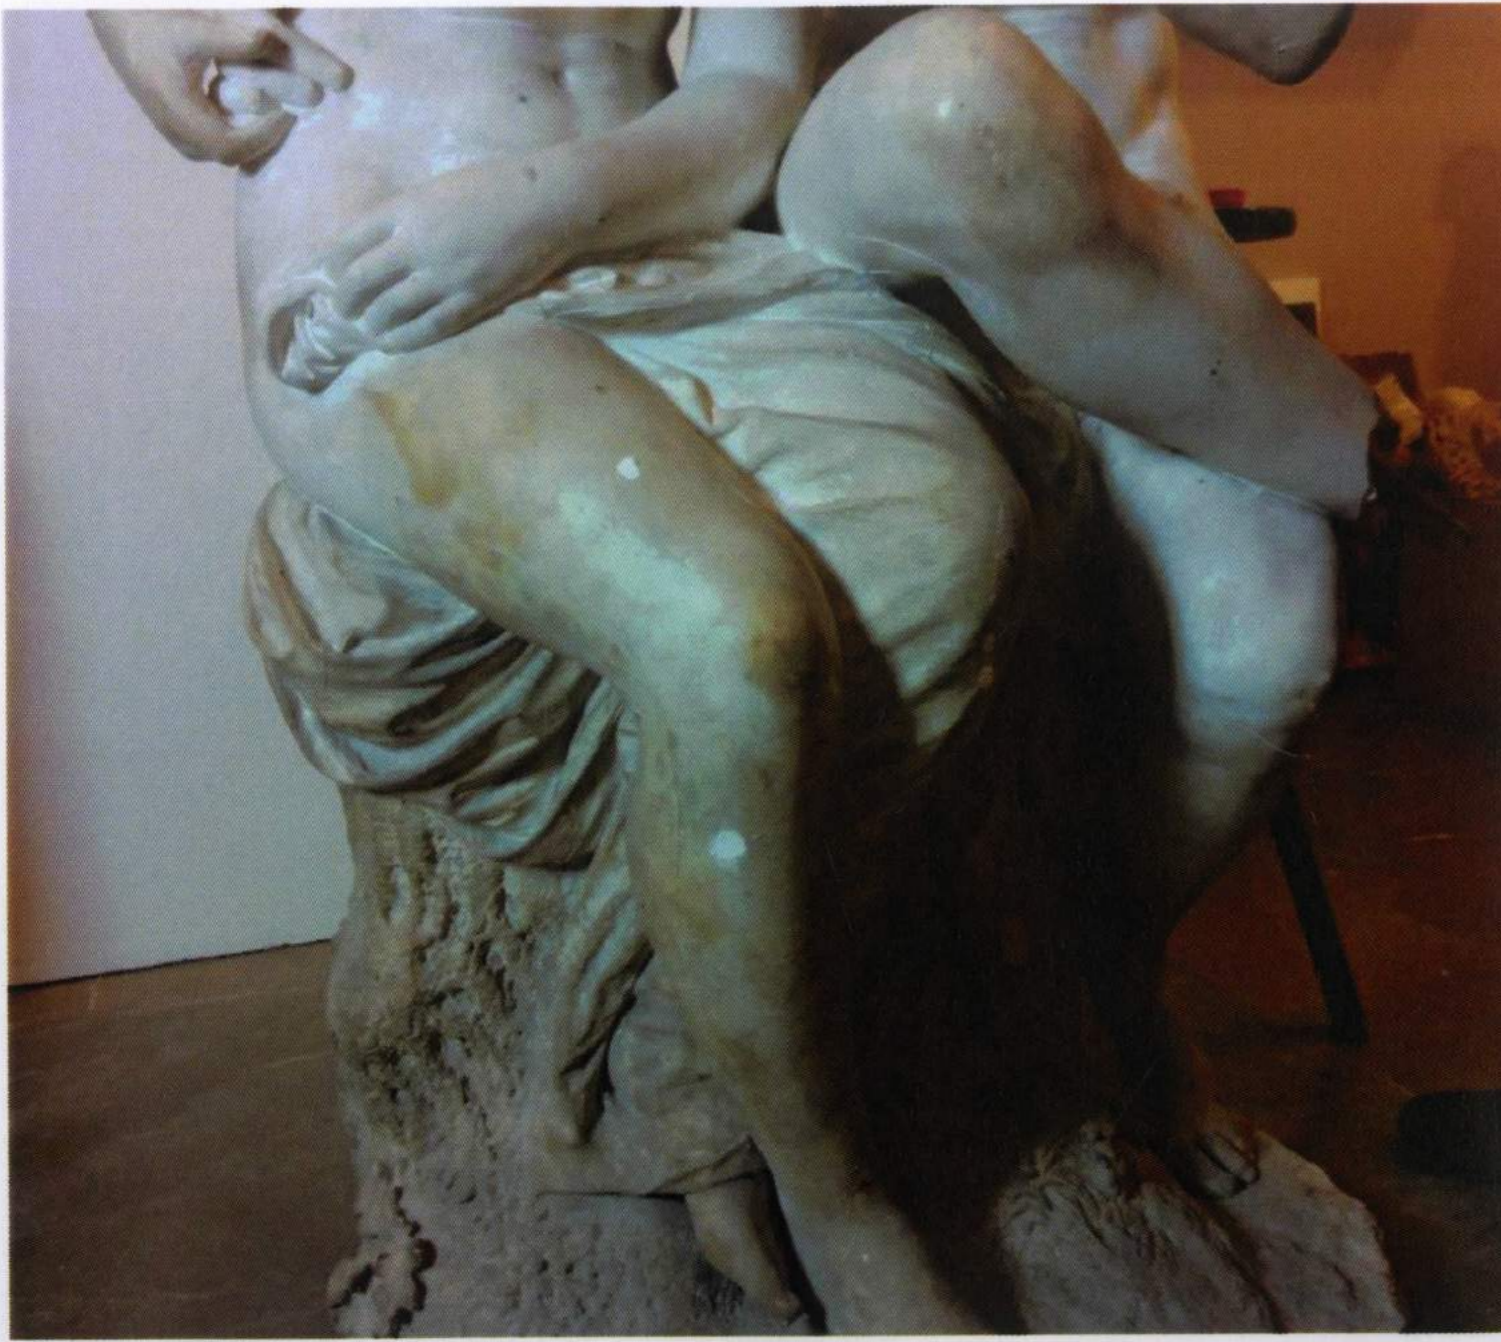
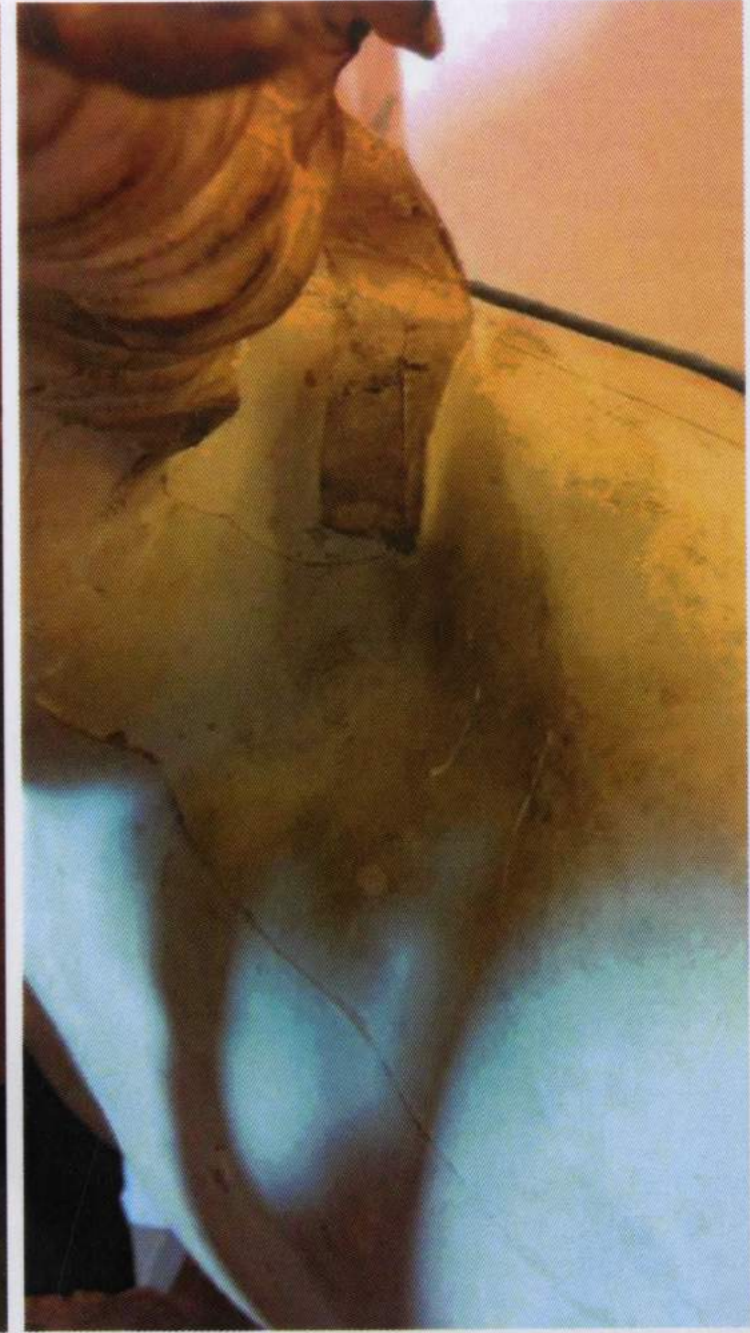
- Grandes depósitos de polvo acumulados en la base de la escultura y las zonas internas. En algunas partes de la base, el polvo a llegado a ocultar detalles de la escultura, como los huecos entre los dedos de los pies o el espacio existente entre el puente del pie y el suelo.

- Importante capa de suciedad superficial provocada por la contaminación atmosférica y el almacenaje durante años en un lugar inapropiado . La acumulación de suciedad incrustada en la base es muy elevada, y la gran cantidad de textura de la zona ha provocado que la suciedad se introduzca muy profundamente en los poros. Además existe una cementación de las partículas de polución ambiental provocada por la acción de la humedad.

- Manchas puntuales y salpicaduras de origen diverso: manchas amarillentas de óxido en la pierna izquierda de la joven, manchas muy oscuras de óxido en la parte posterior del apoyo de las figuras, líneas de grafito y otros materiales, salpicaduras de cemento en el pecho de la joven, manchas oscuras en la zona baja de las piernas de las figuras, en los pliegues de tela y en la base.

- Zonas oscurecidas y engrasadas, especialmente salientes y aristas.
- Pérdidas volumétricas: en el caso de la joven, la mayor falta es la cabeza desaparecida desde la base del cuello. Sin embargo, esta se conserva íntegra y ya restaurada. En cuanto al sátiro, cuenta con un mayor número de pérdidas: brazo derecho desde el hombro a la muñeca, pie y tobillo derecho, puntas del dedo índice de ambas manos, punta de la cola, partes de las decoraciones vegetales del pelo así como partes de algún rizo y pérdida de la capa superficial de escayola en el tobillo izquierdo. También existen pérdidas en la base, especialmente en los laterales.

Detalles de la obra antes de la intervención: deterioros (pérdidas volumétricas, manchas de grasa y óxido, suciedad superficial, desgastes y arañazos).

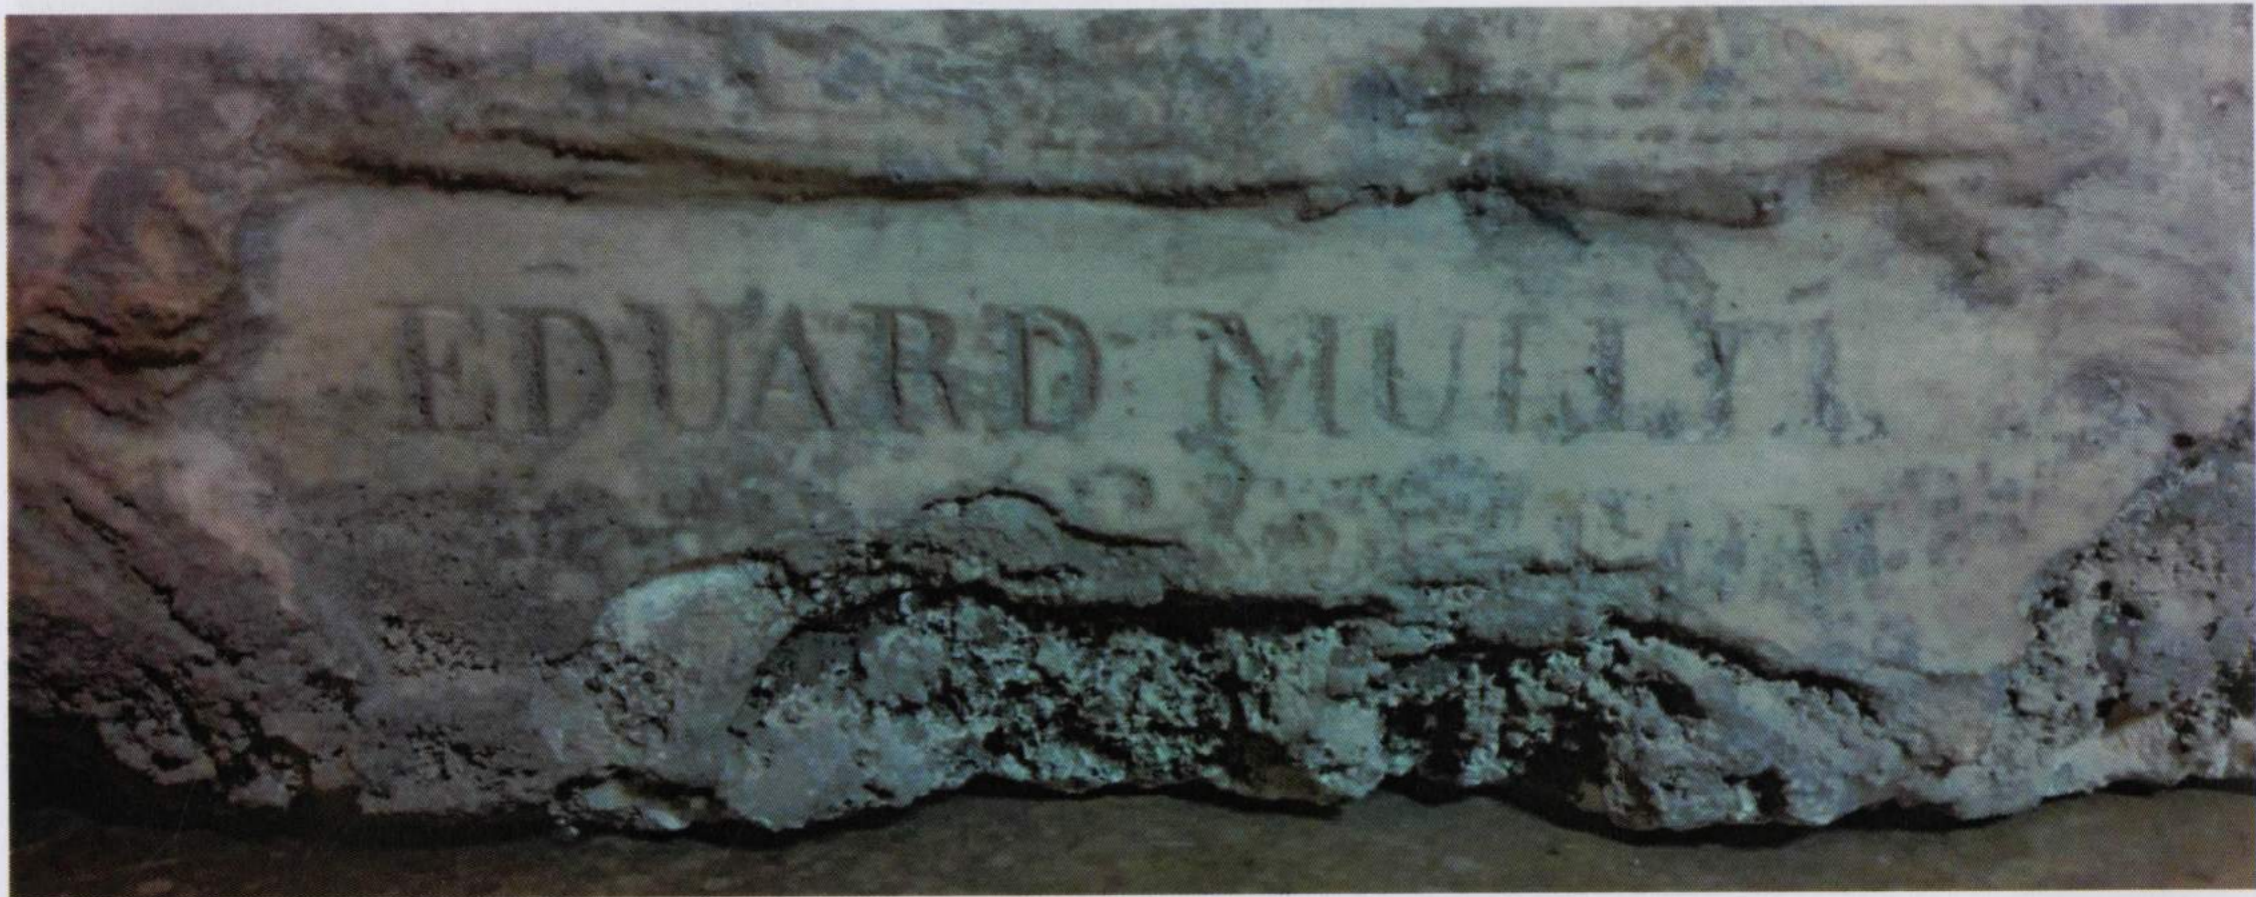
Firma del autor en la base (arriba) / Cabeza de la joven desprendida (abajo)

-Colocación de la cabeza de la joven: la cabeza, que se conserva íntegra, fue restaurada con anterioridad. La pieza, que se hallaba rota en una multitud de fragmentos, fue reintegrada por *anastilosis*. En ciertas zonas con pérdidas, se reintegró volumétricamente con escayola. Se realizó una limpieza de la superficie, eliminando depósitos de suciedad antiguos y manchas. Para su reintegración con el resto del conjunto escultórico, el tratamiento ha sido el siguiente:

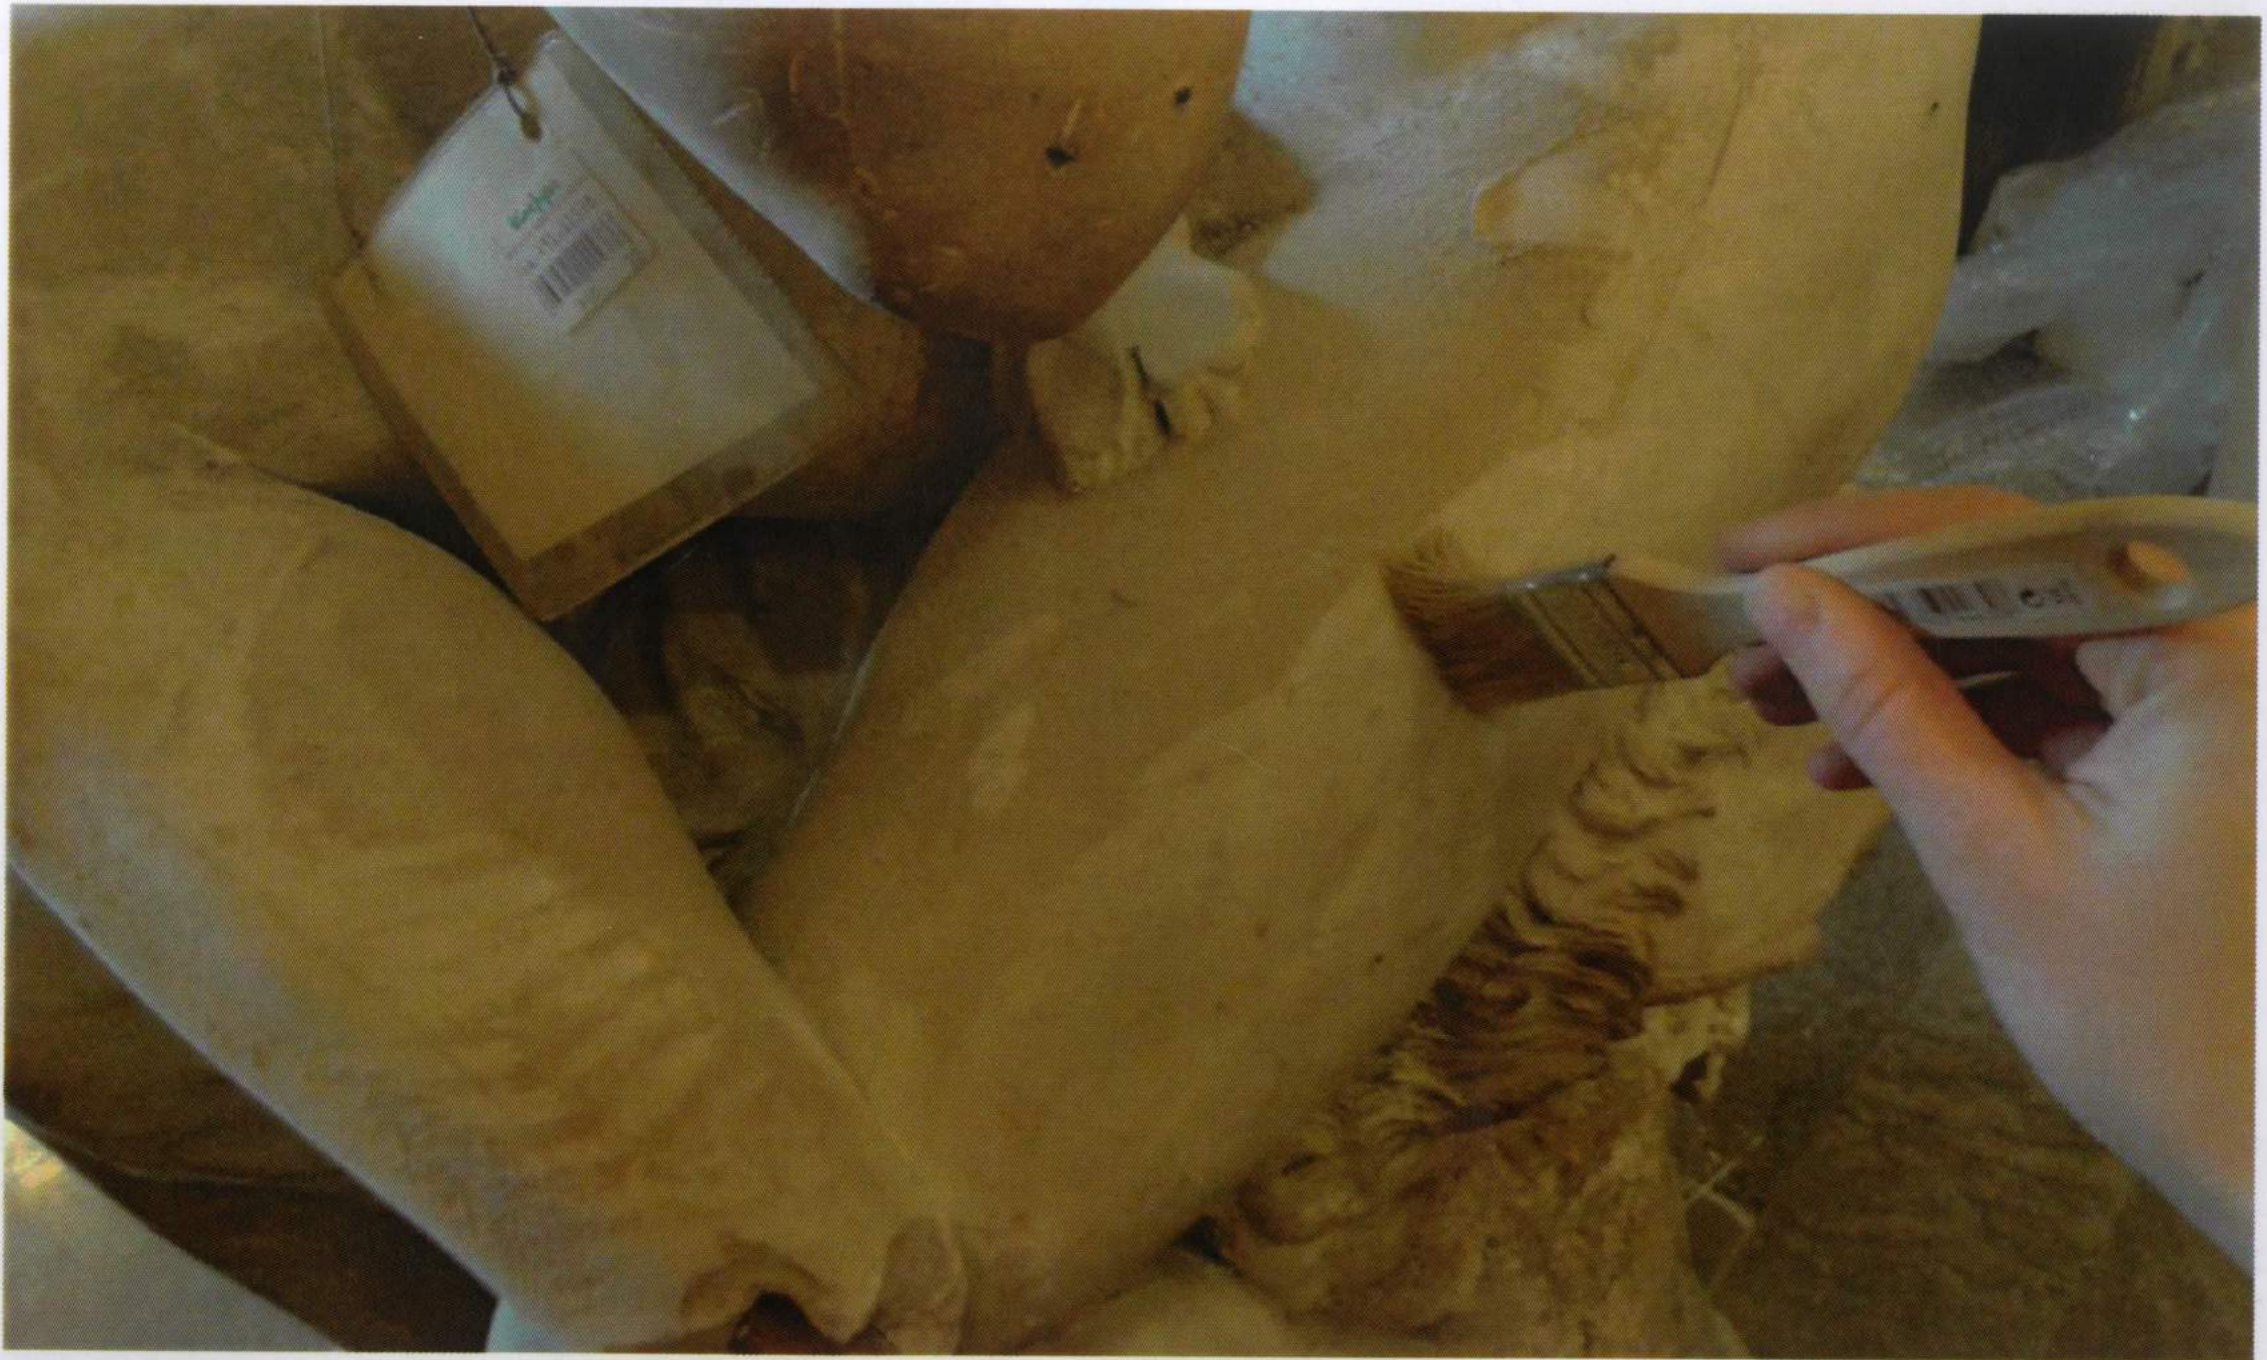
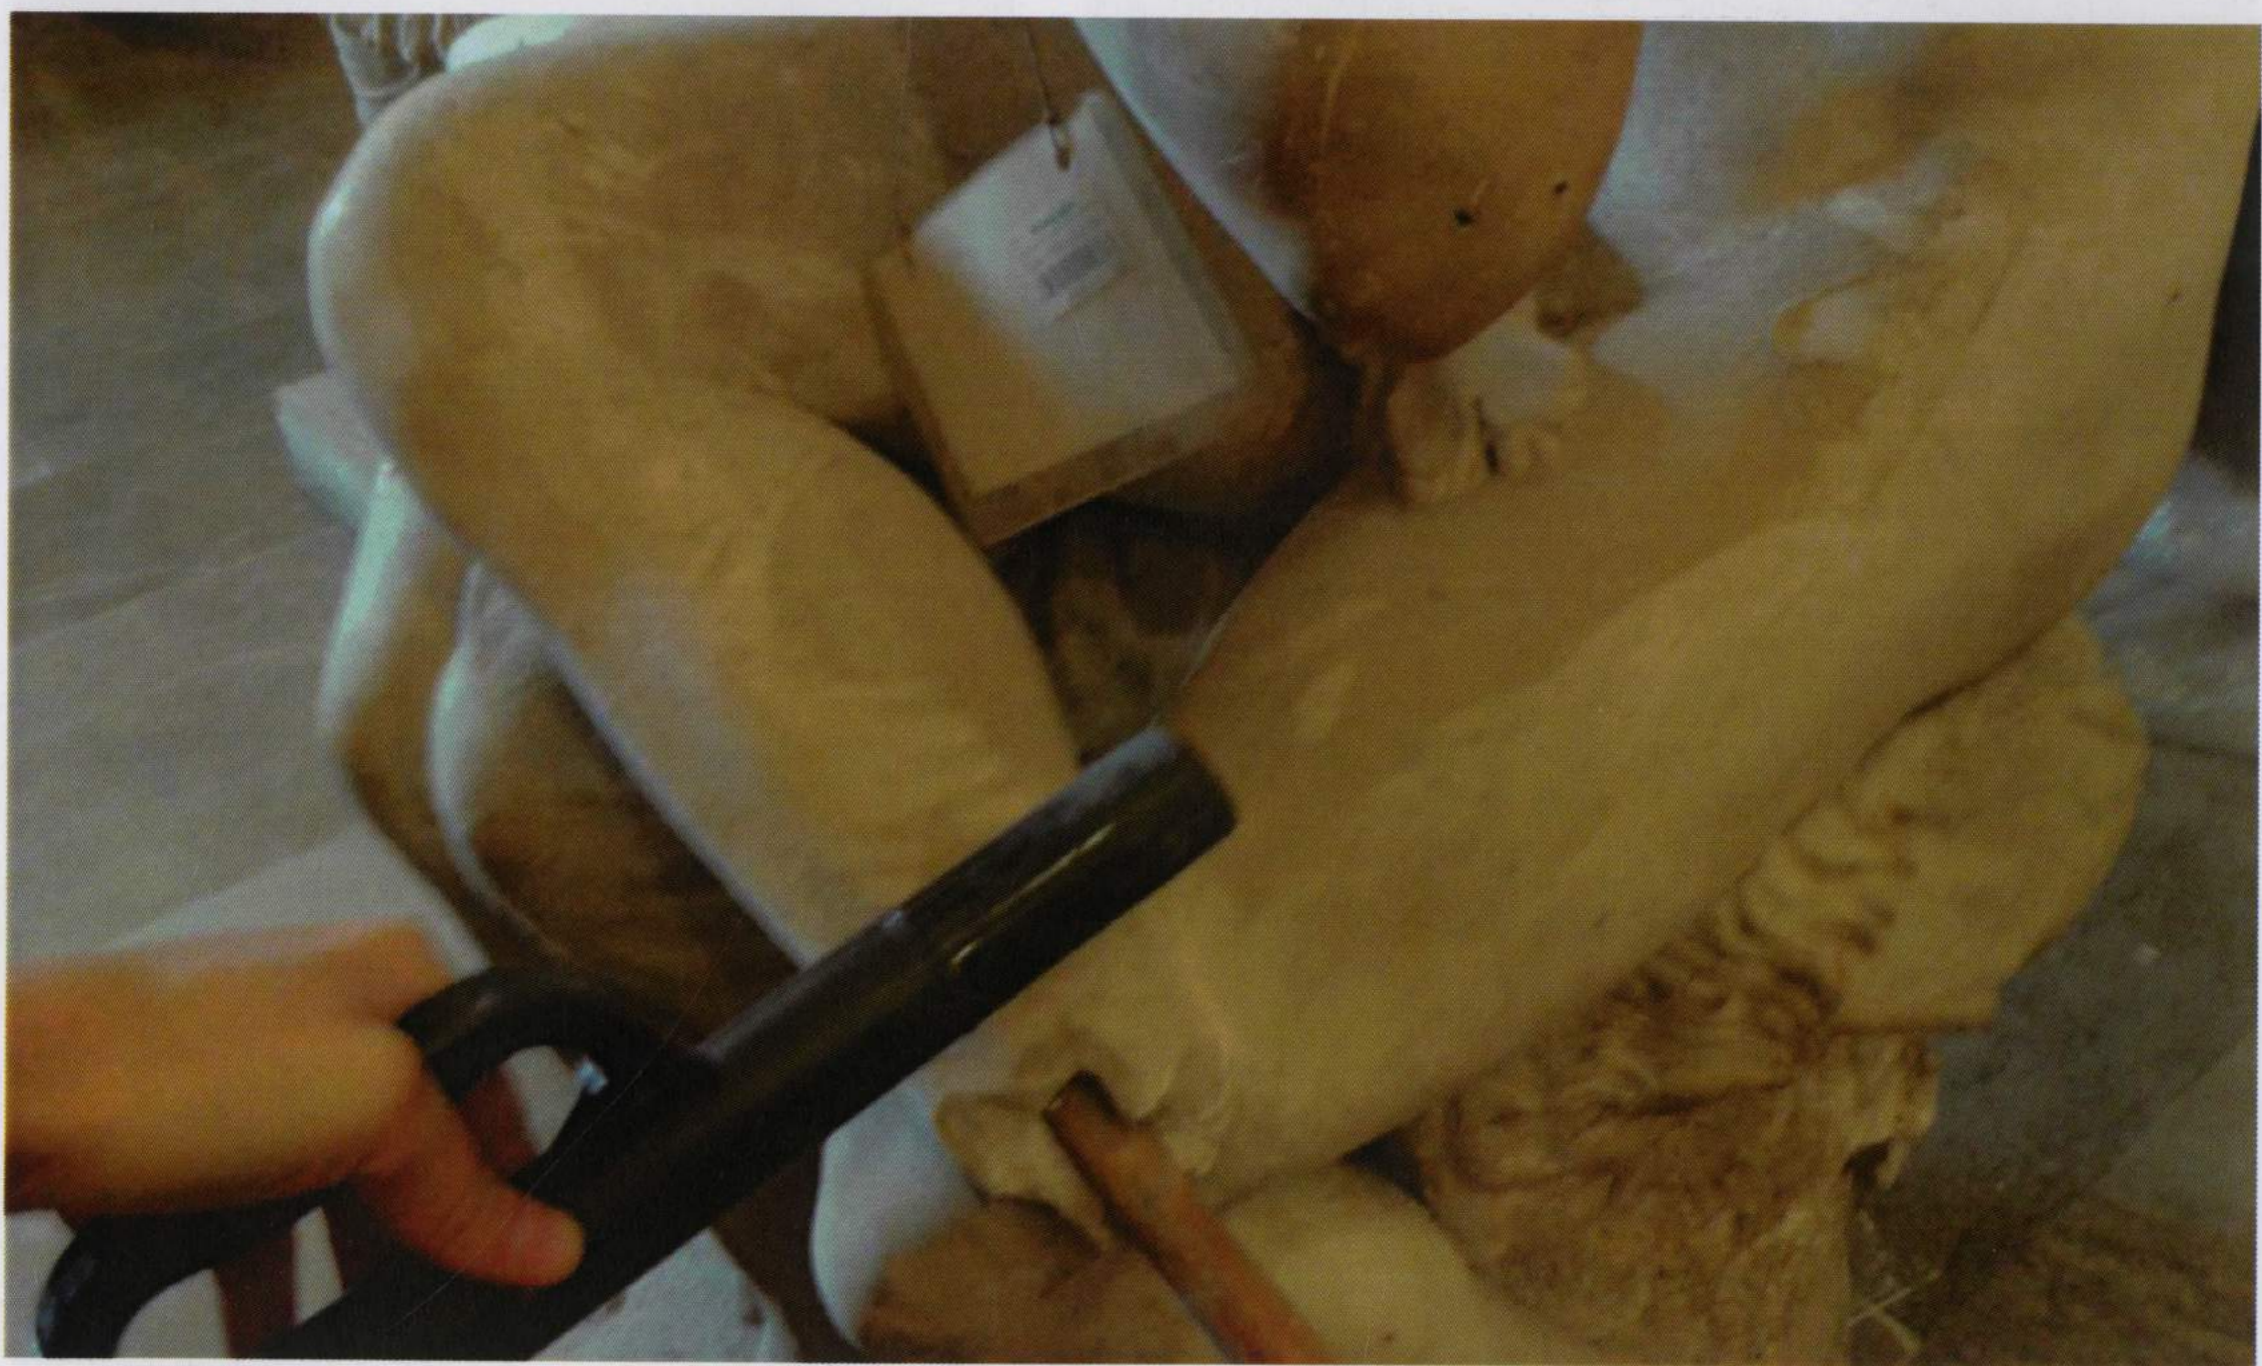
Limpieza: eliminación mecánica de los gruesos depósitos de polvo

- Primera limpieza mecánica del polvo depositado en superficie mediante el uso de brochas secas y aspirador. Se ha tenido especial cuidado con los depósitos de las partes internas de los pliegues y las zonas de menor accesibilidad de la obra.
