## INFORME DE RESTAURACIÓN

“Sátiro y joven”. Johannes Eduard Müller, 1885

Nº de informe: 435

Fecha de restauración: abril de 2015

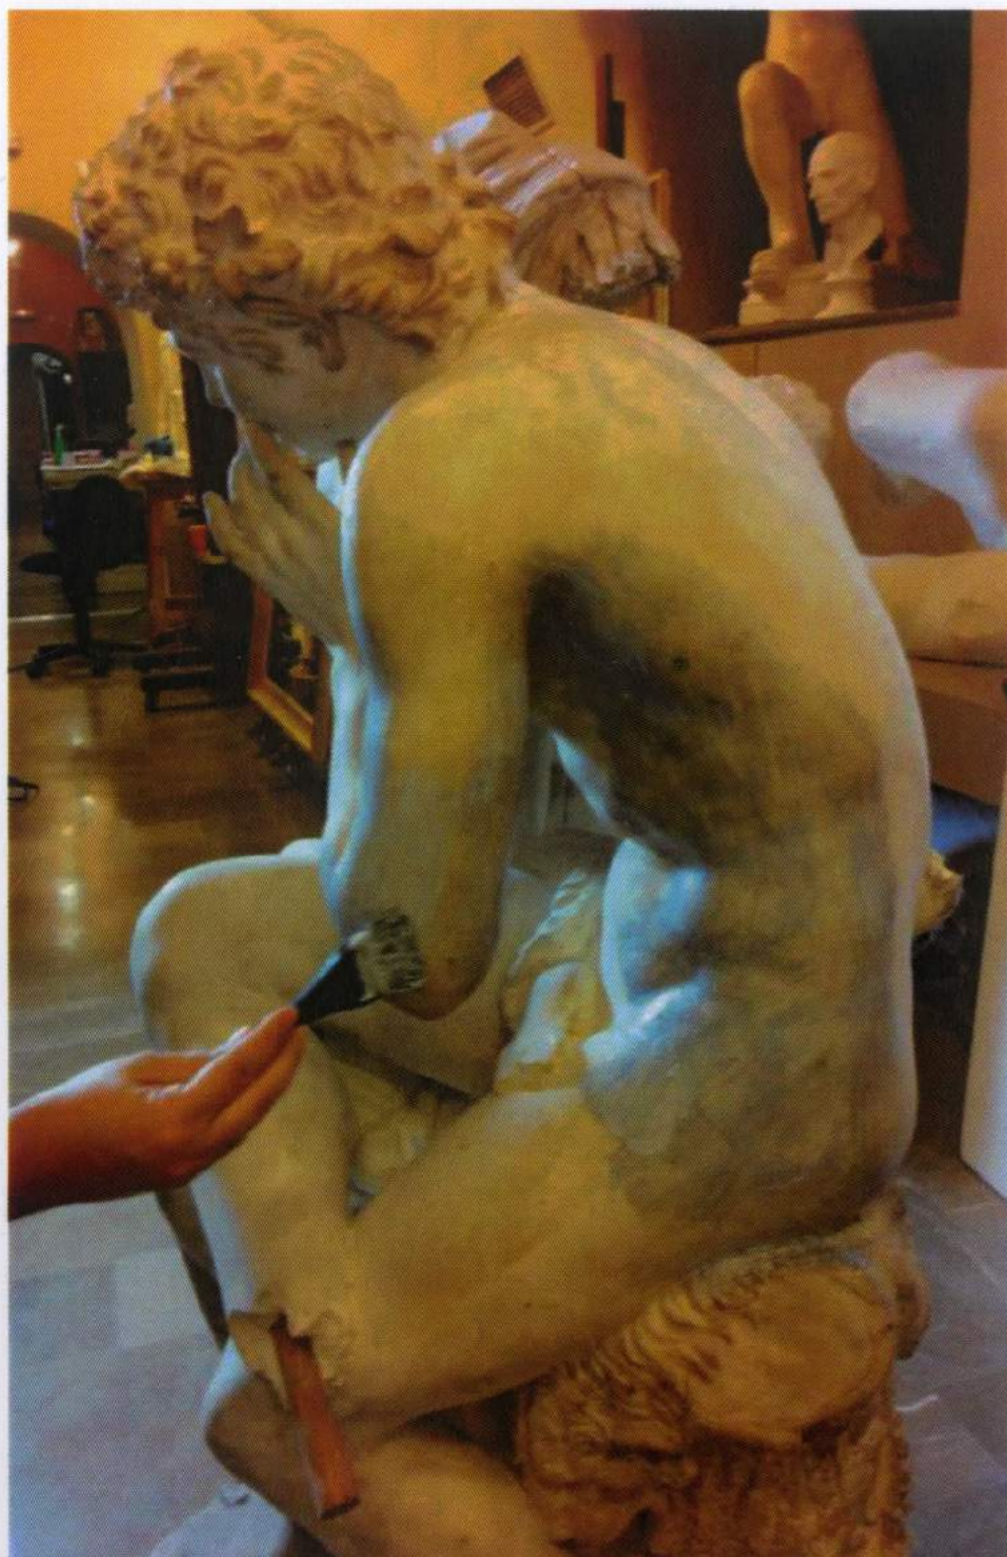
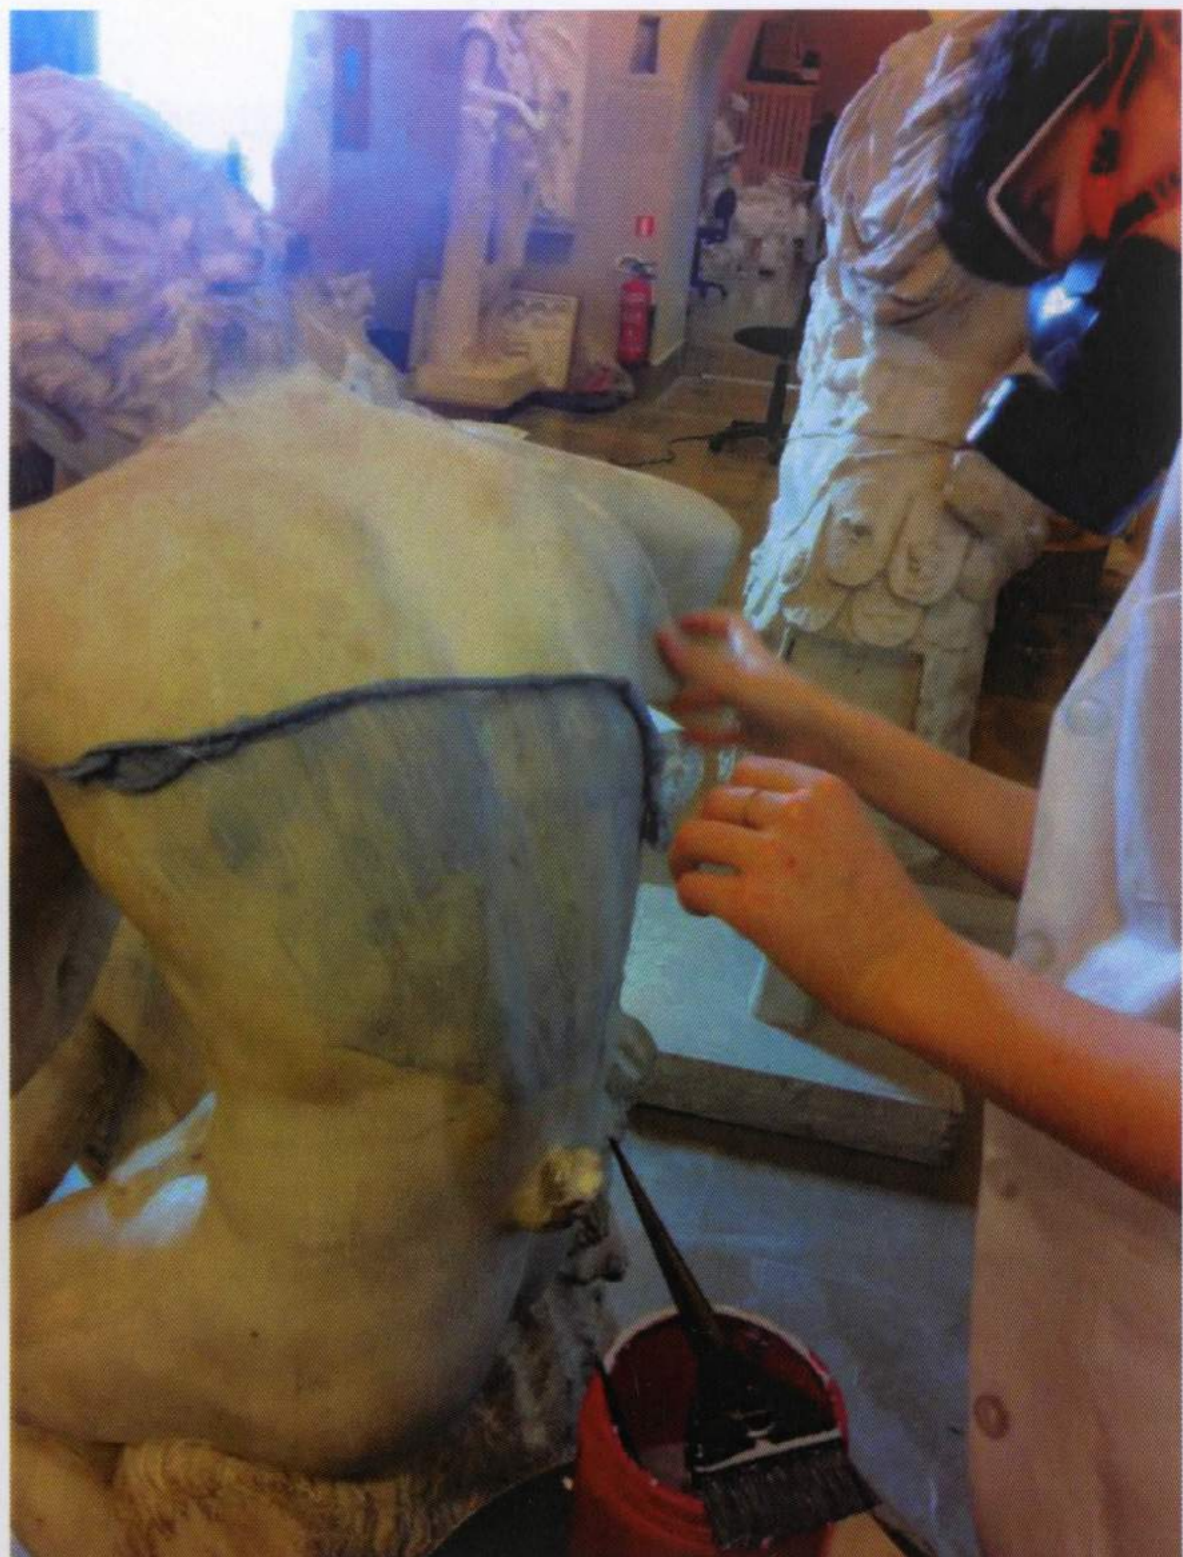
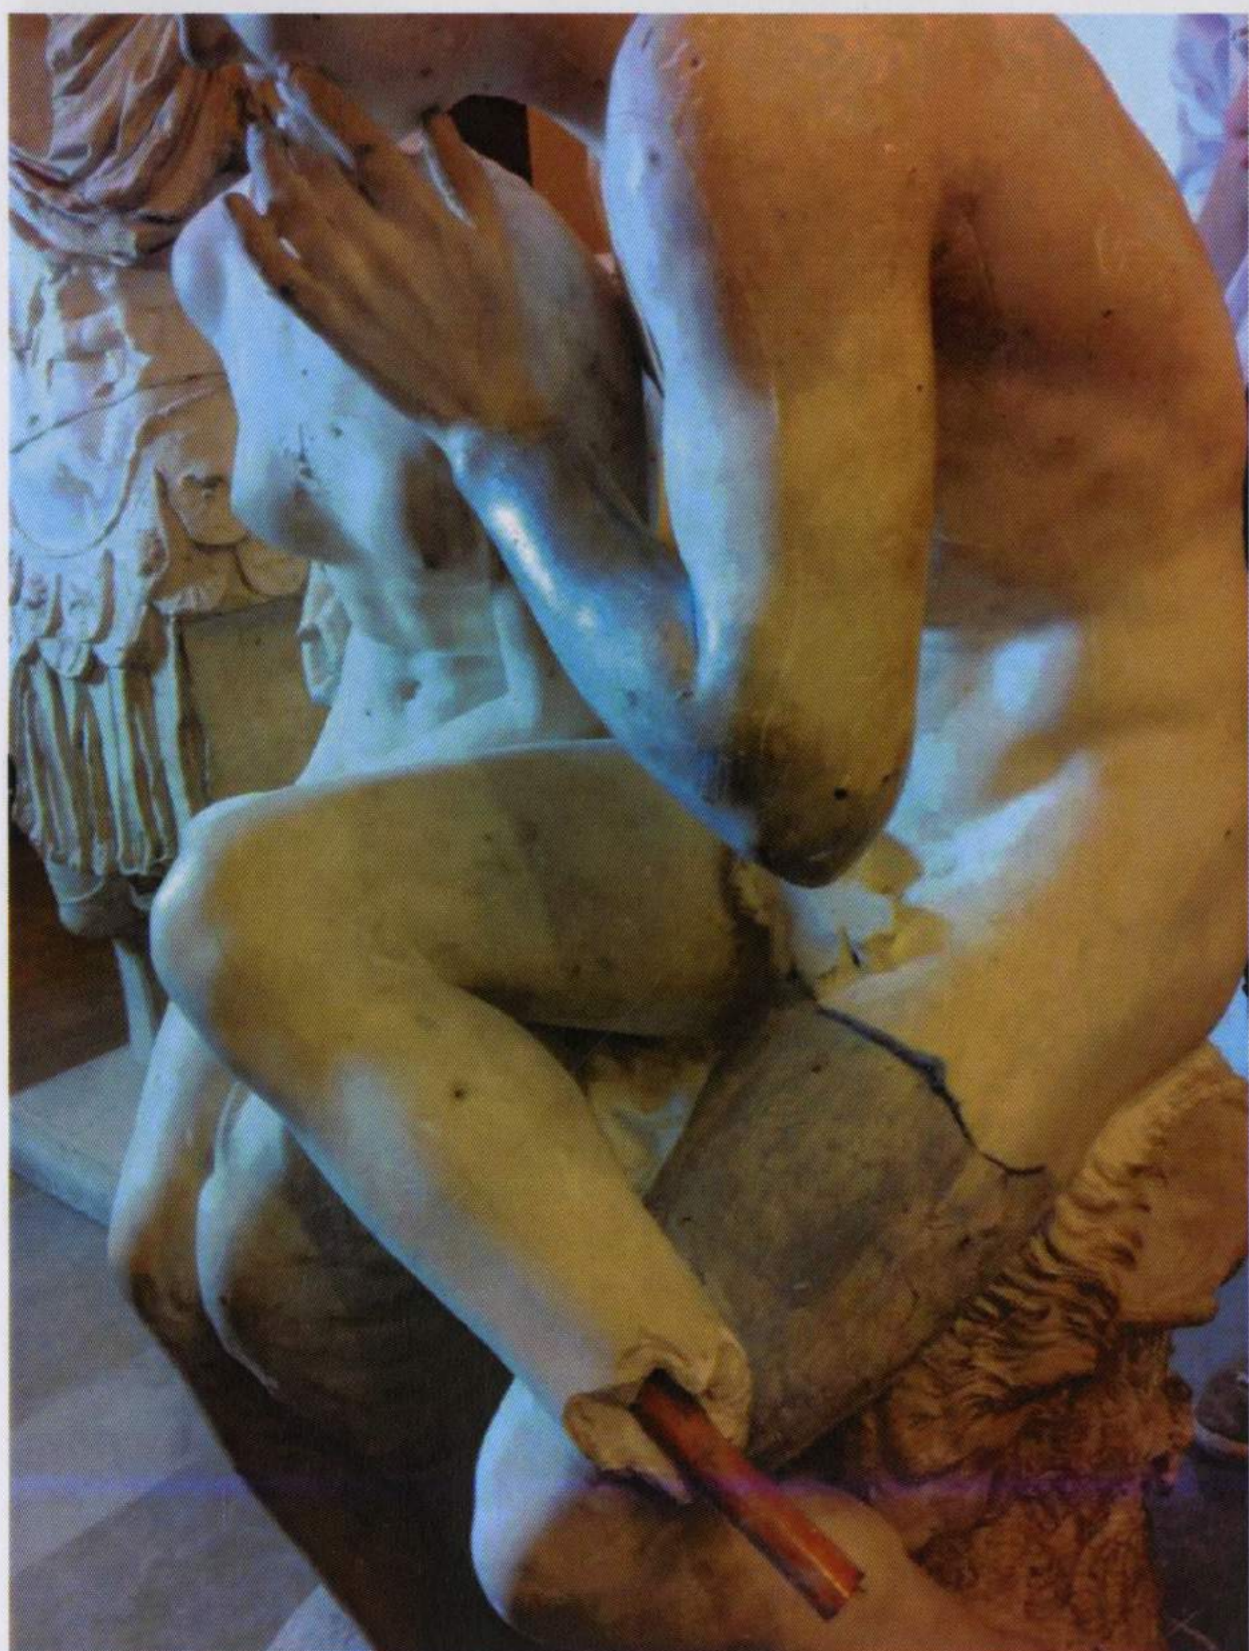
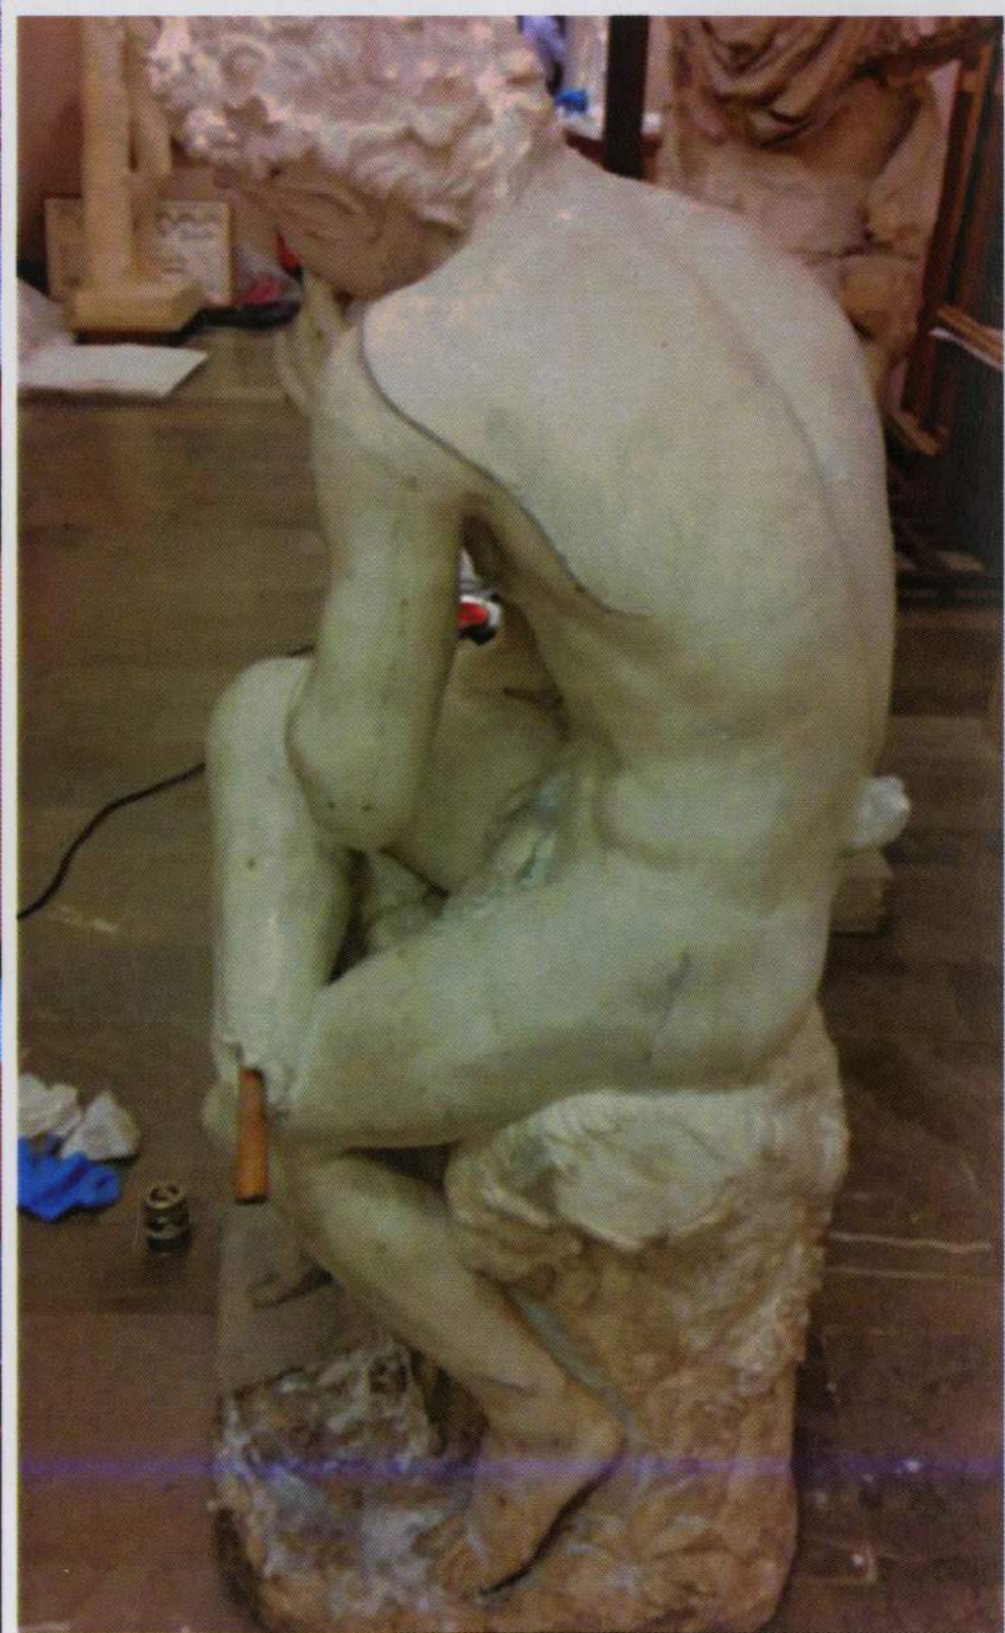
Limpieza: aplicación de Anjusil® con brocha y eliminación una vez seco

- Limpieza físico-química para la eliminación de la suciedad mediante un material filmógeno natural proteínico (Anjusil®), aplicado en varias capas (mínimo 6), por zonas hasta cubrir toda la superficie. Con este método se ha conseguido eliminar de una manera inocua una gran parte de la suciedad adherida a la superficie de la obra. La mitad superior de la obra no ha requerido otro tipo de limpieza, pues las capas de Anjusil® han sido suficientes.

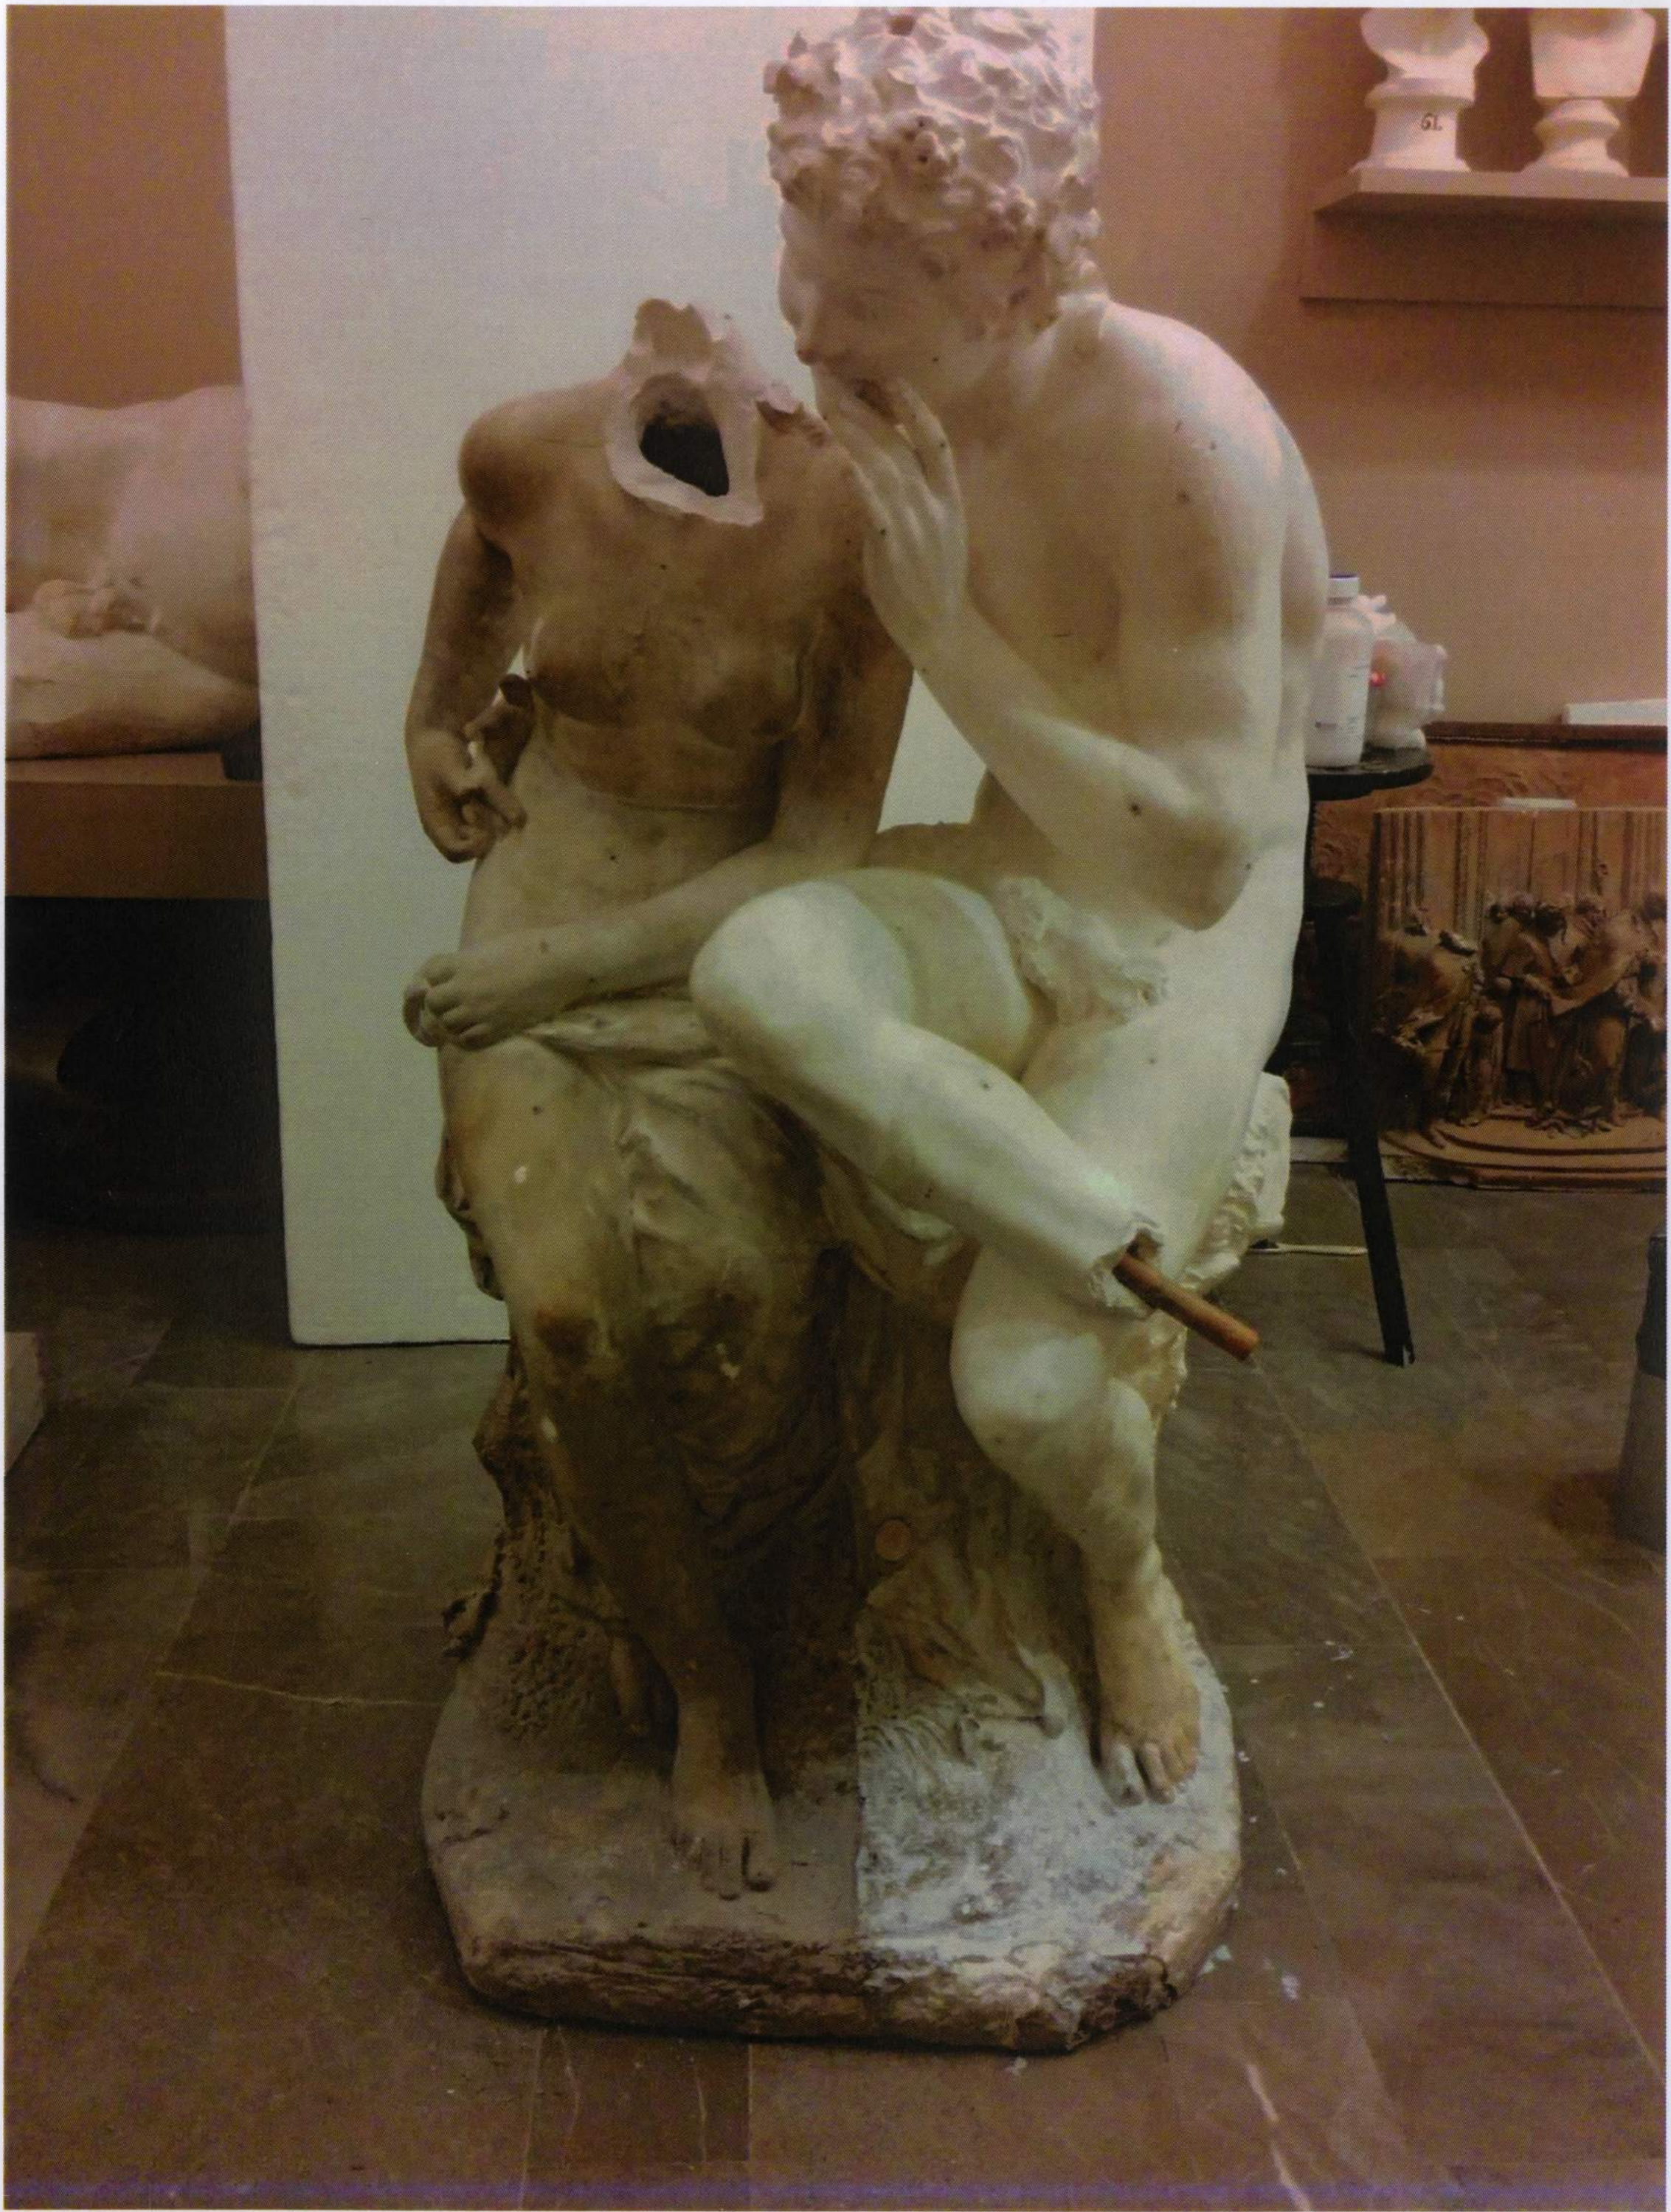
Fotografía de media limpieza

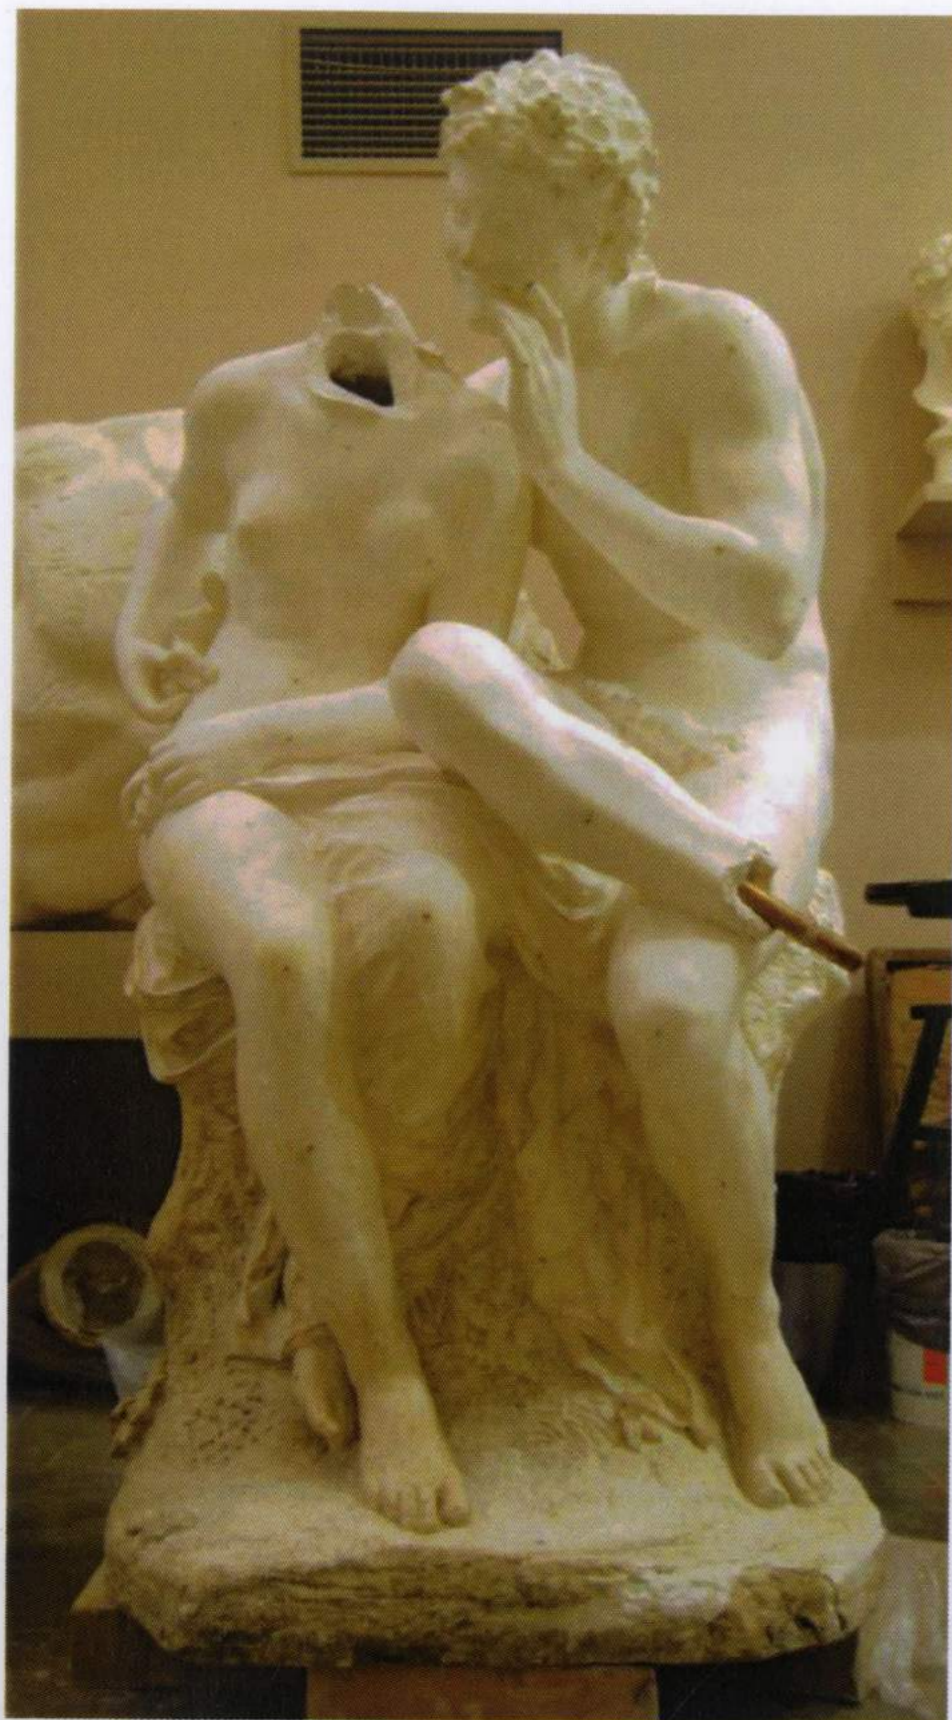
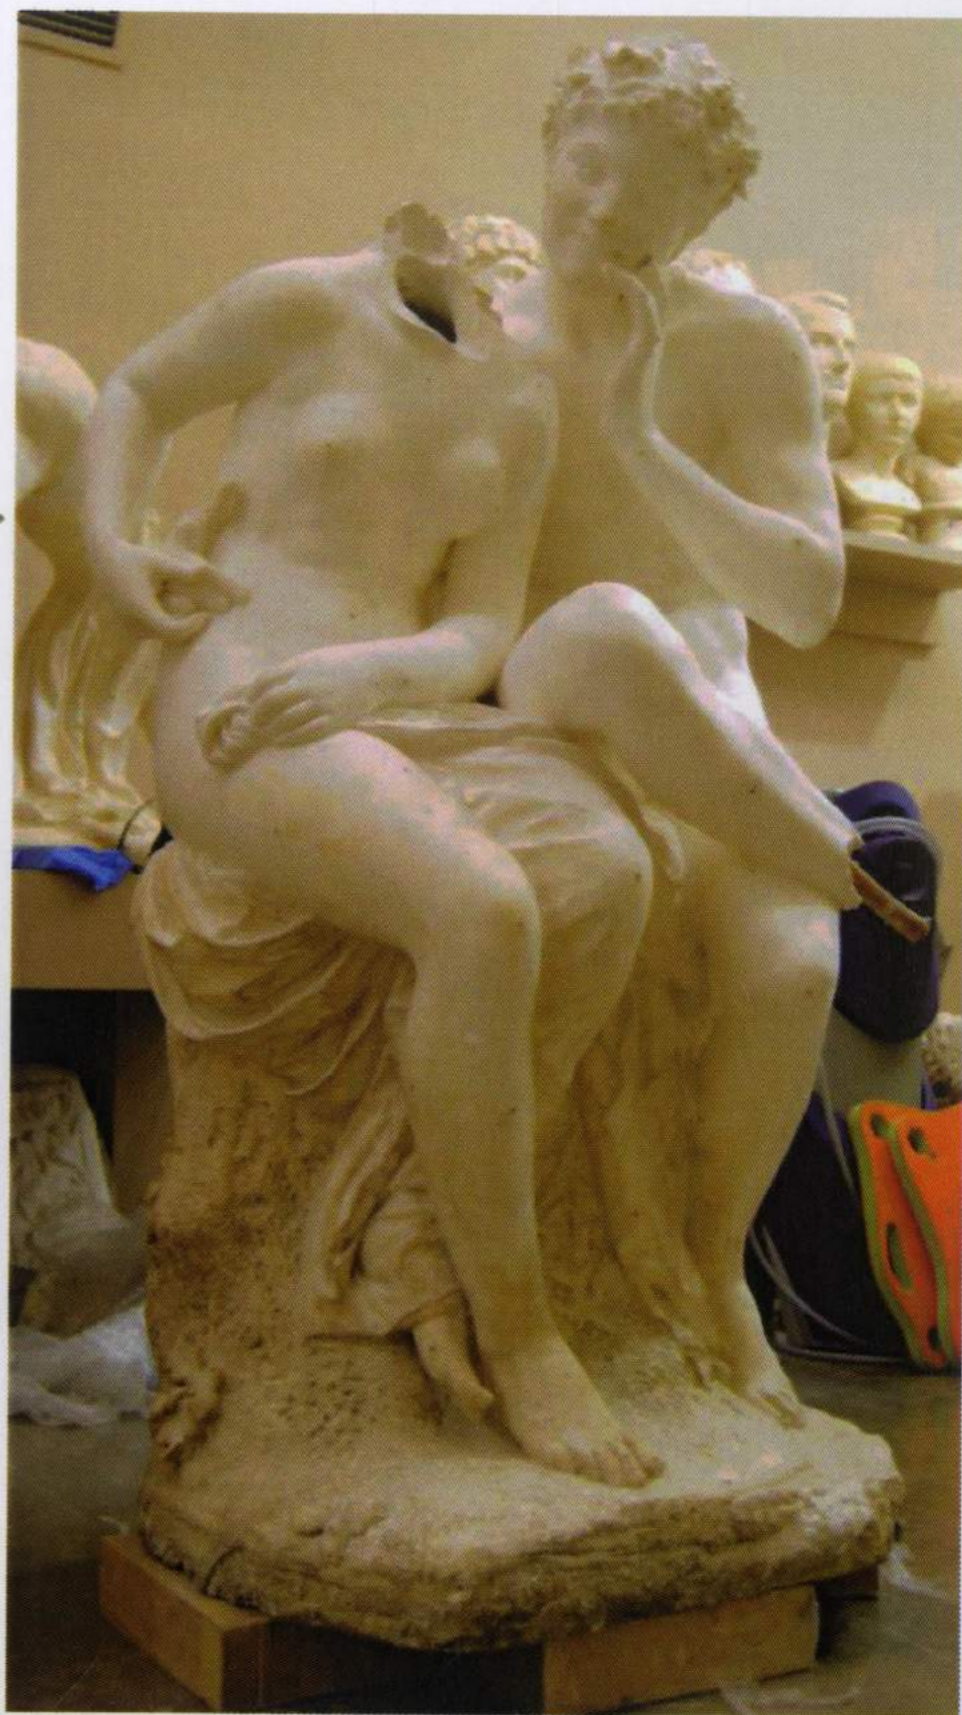
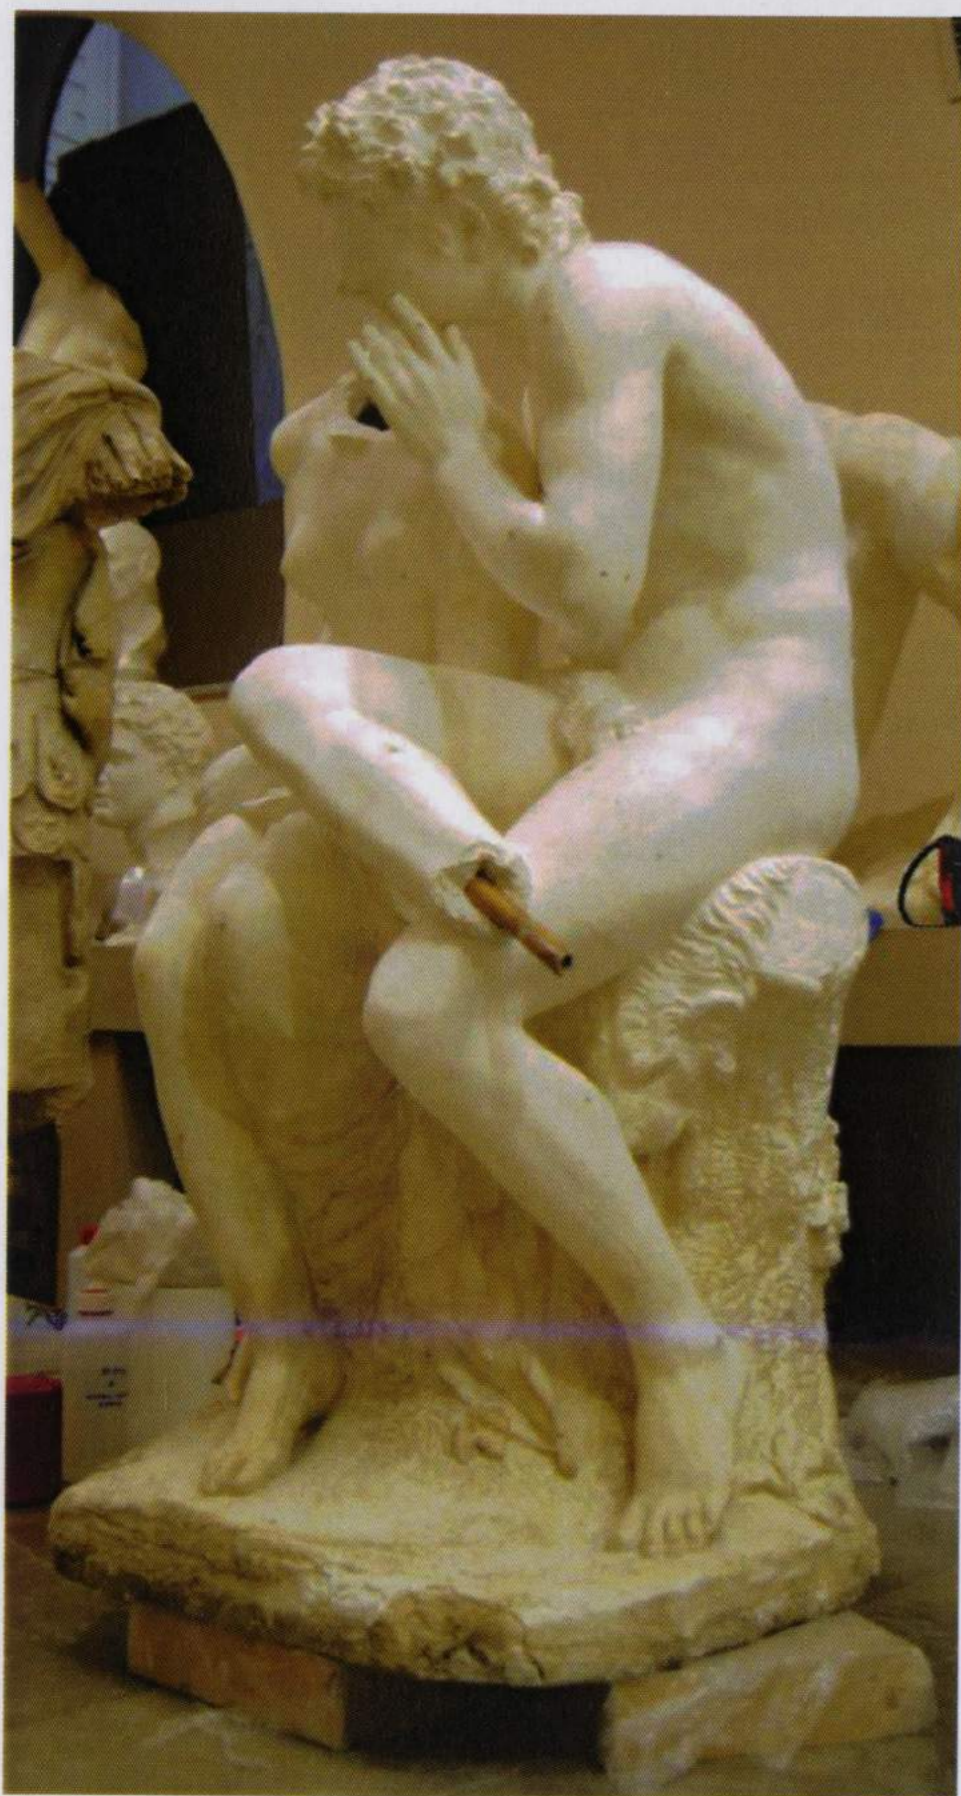
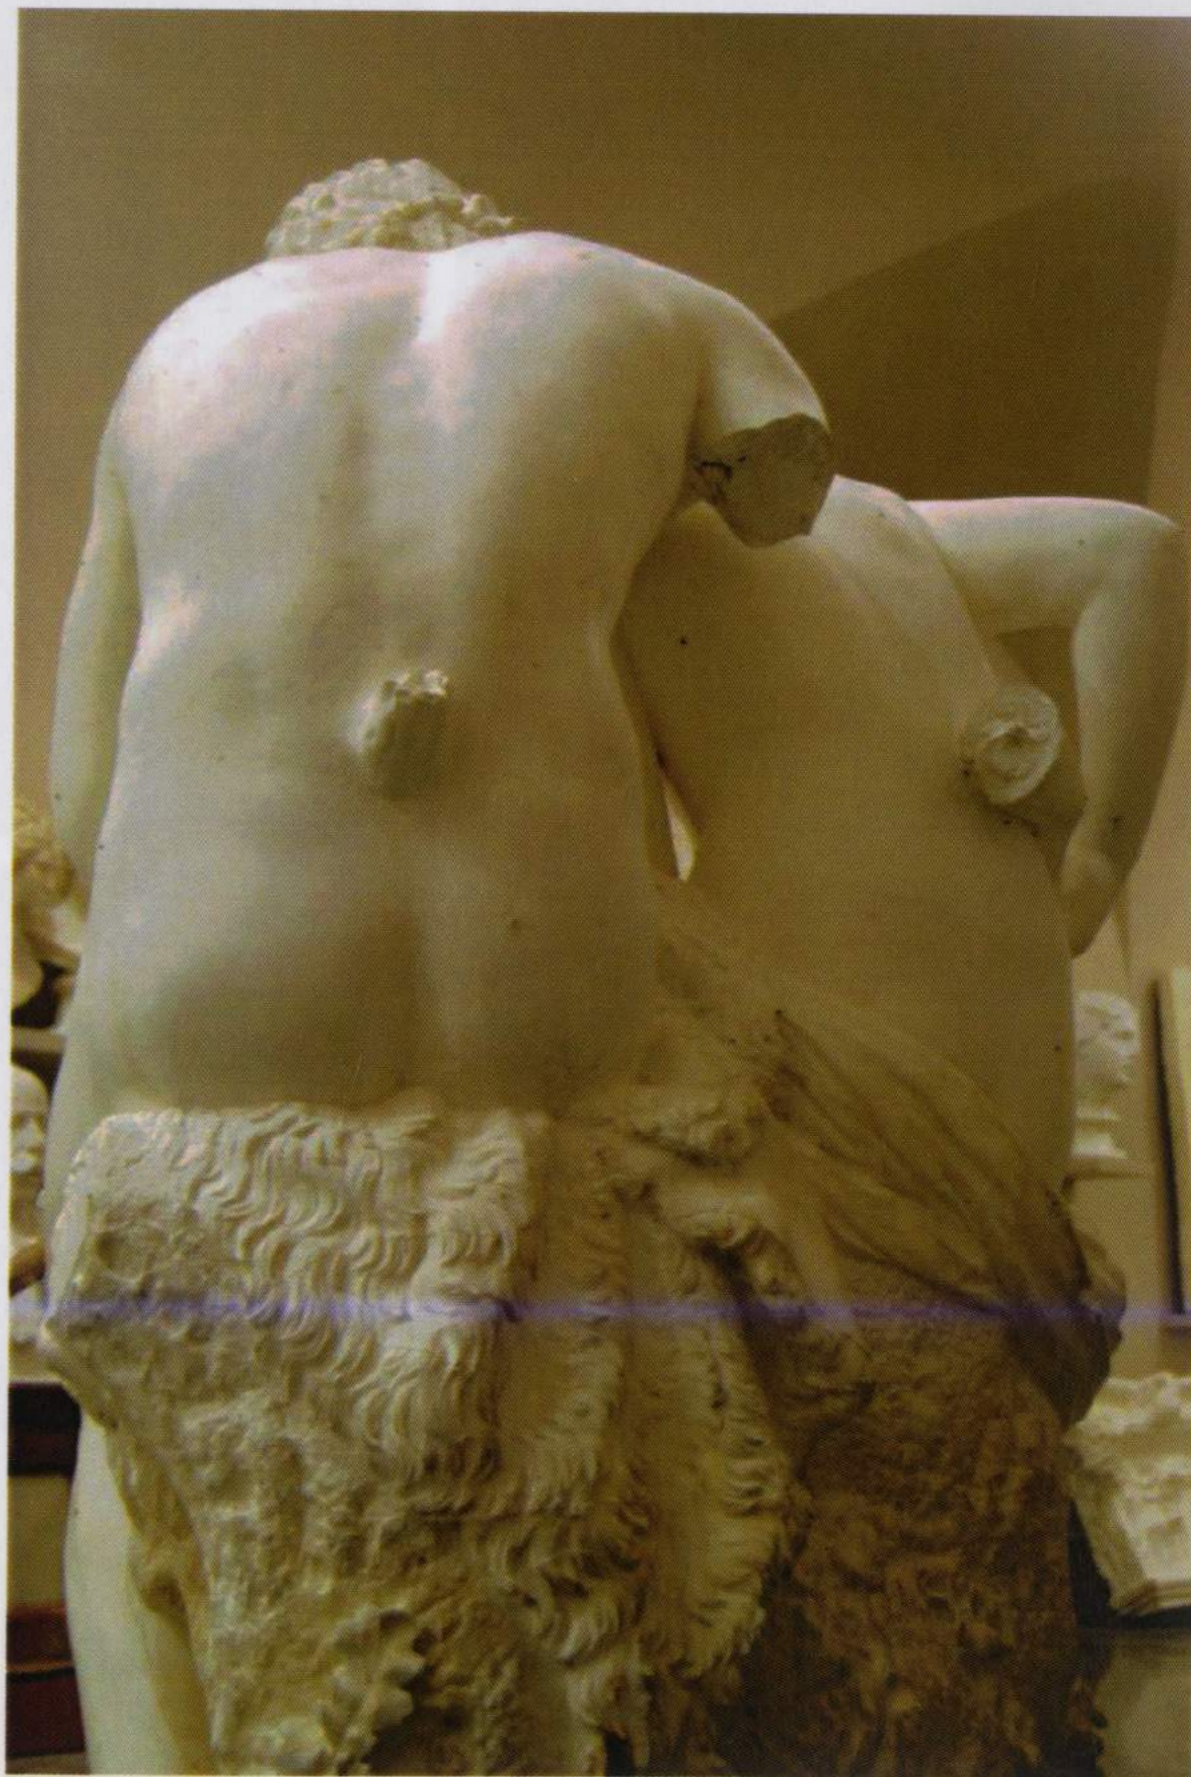
Fotografías finales de la limpieza

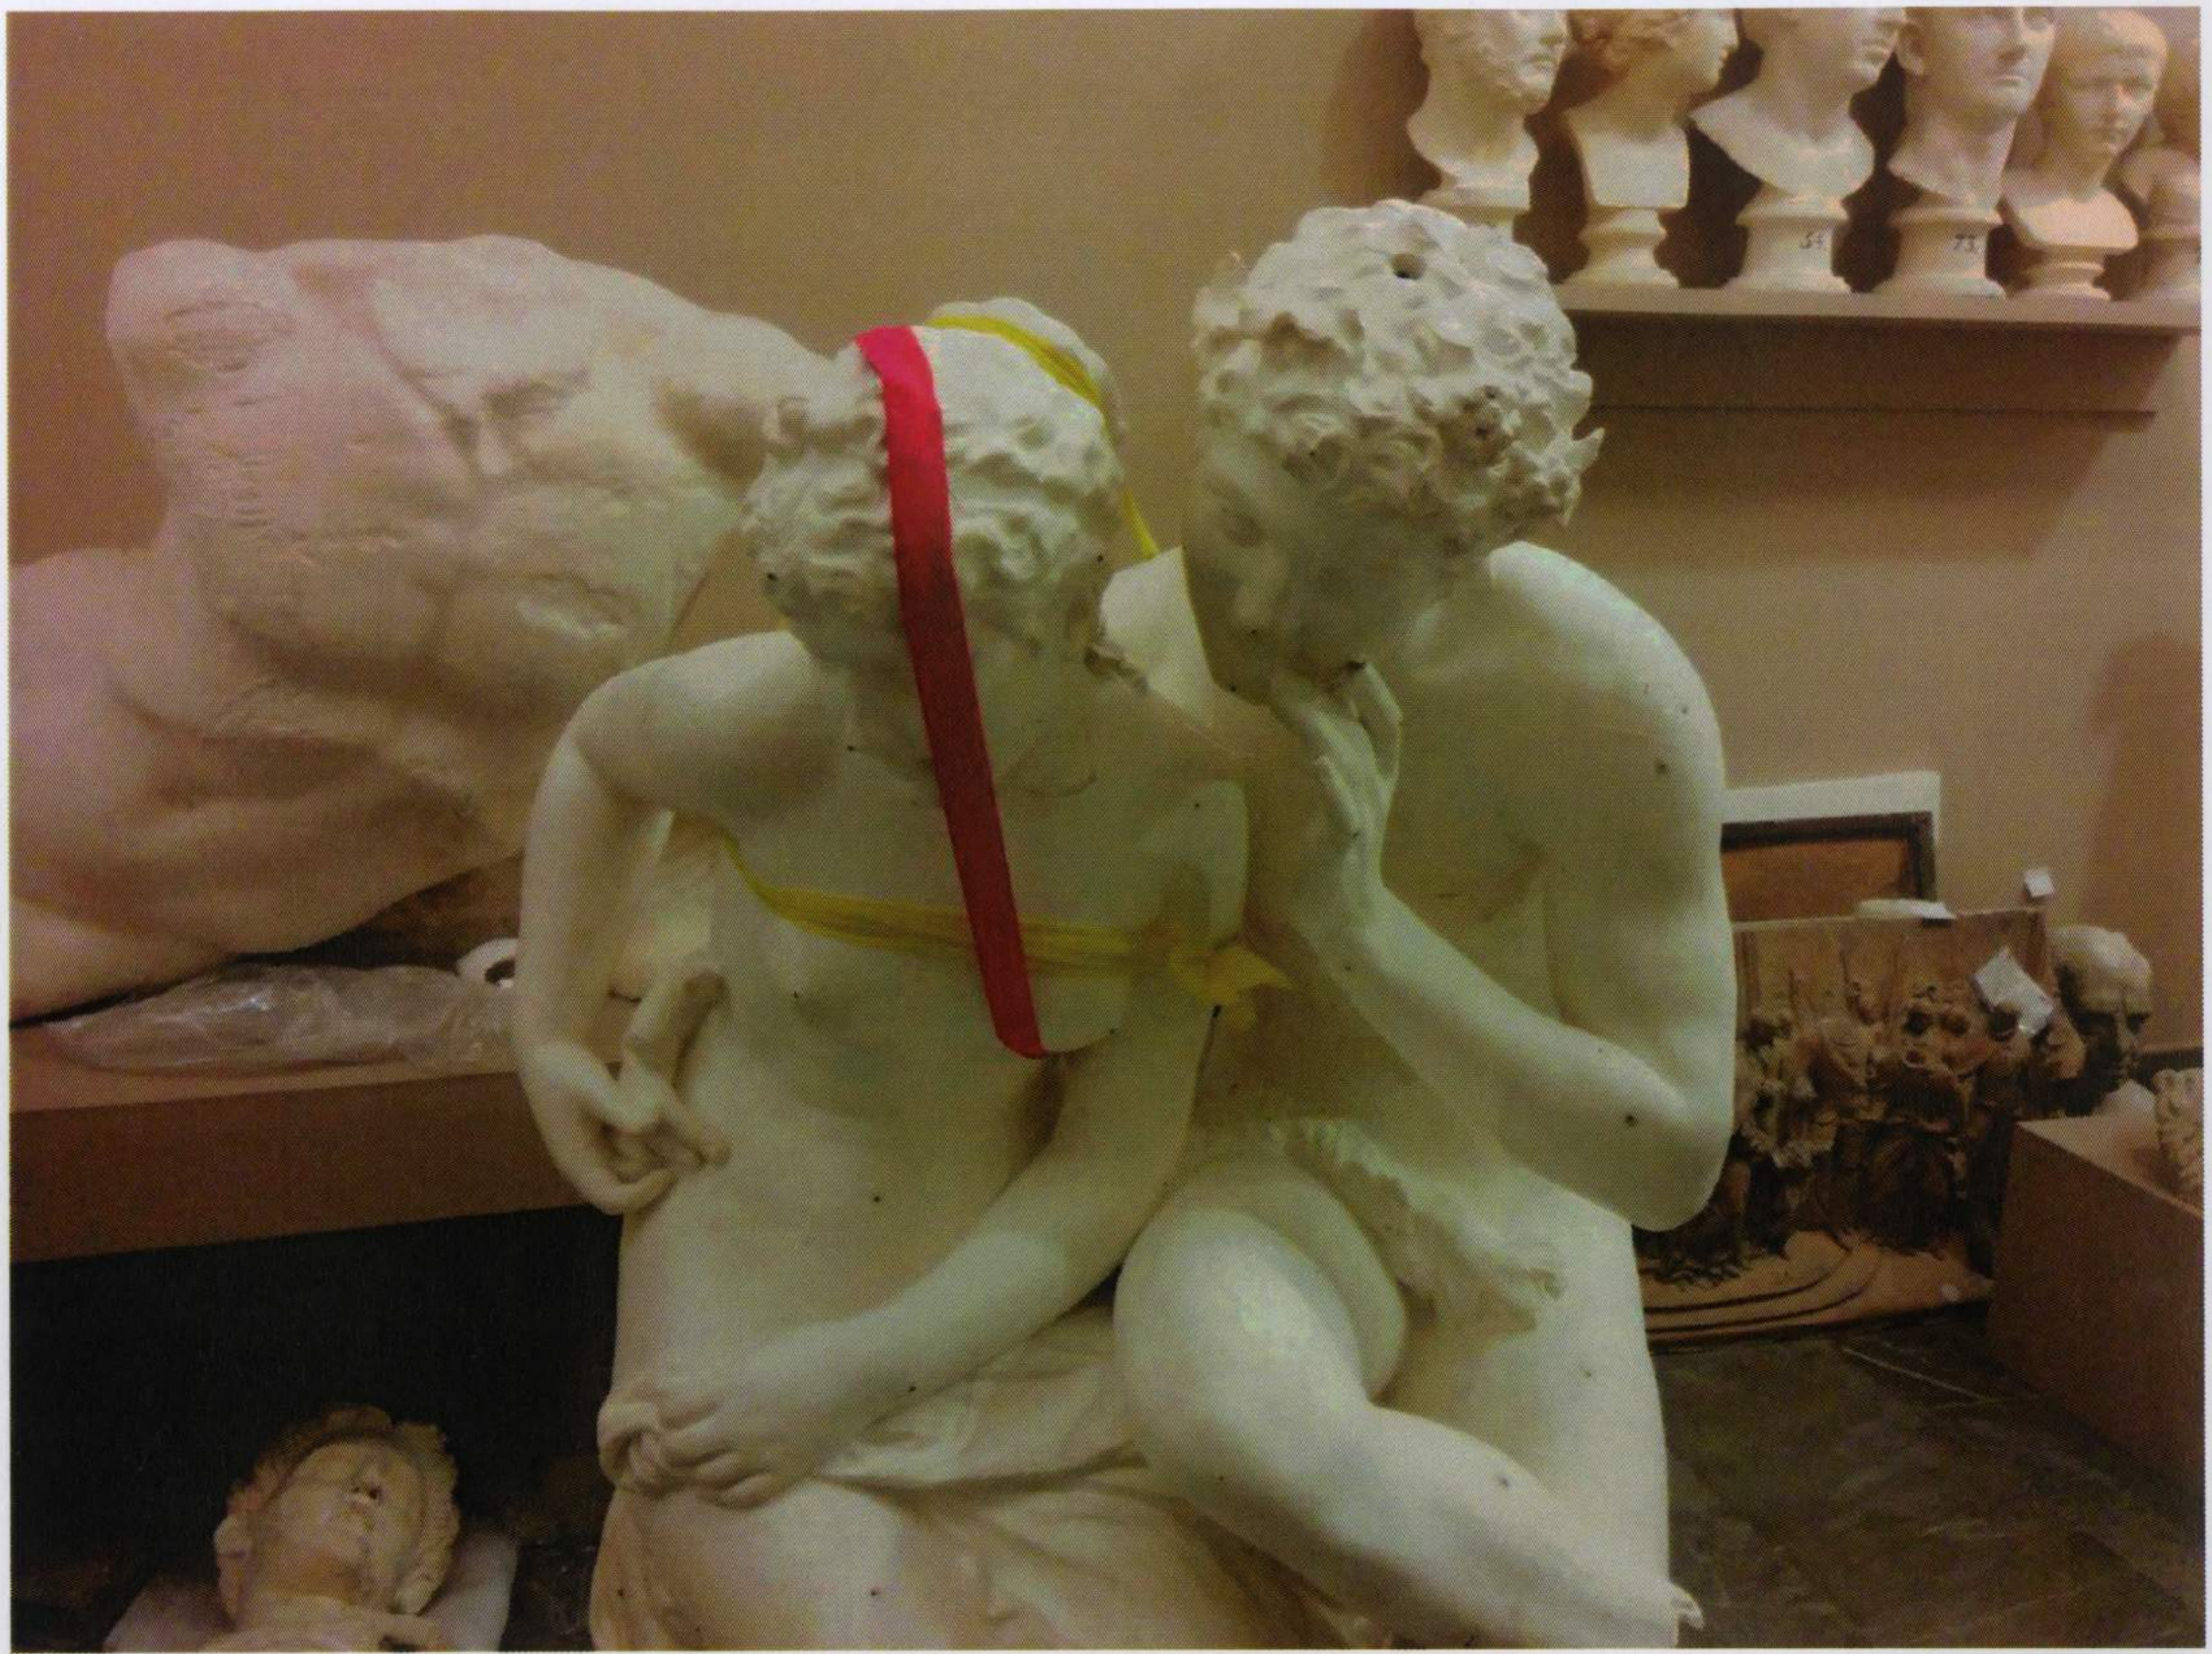
Colocación de la cabeza

- Colocación de una espiga de varilla de fibra de vidrio en la zona baja de la rotura (cuello), con una dirección opuesta a la tendencia de caída de la pieza. Con un taladro Dremel de broca media se han practicado dos pequeños orificios, uno en la pieza de la cabeza y otro en la figura para insertar el segmento de varilla. Con el fin de rellenar el hueco y mejorar la adhesión de la pieza, se ha aplicado resina Epoxy de dos componentes.

- Unión de fragmentos mediante un copolimero de metacrilato en fase gel: Paraloid B-72 en Acetona. Este adhesivo, colocado en la zona de rotura será el que consiga una buena adhesión entre las dos piezas.

-Estucado con fin estético de la grieta entre la cabeza y el cuerpo de la joven.
