**BUSTO DE JOVEN**  
**E. MÜLLER**

<b>Nº de informe:</b>	<b>337/07</b>
<b>Título:</b>	<b>Sátiro y joven.</b>
<b>Autor:</b>	<b>E. Müller.</b>
<b>Nº de inventario:</b>	<b>E-453</b>
<b>Colección:</b>	<b>Real Academia de Bellas Artes de San Fernando</b>
<b>Material:</b>	<b>Yeso</b>
<b>Técnica:</b>	<b>Vaciado.</b>
<b>Procedencia:</b>	<b>Real Academia de Bellas Artes de San Fernando.</b>

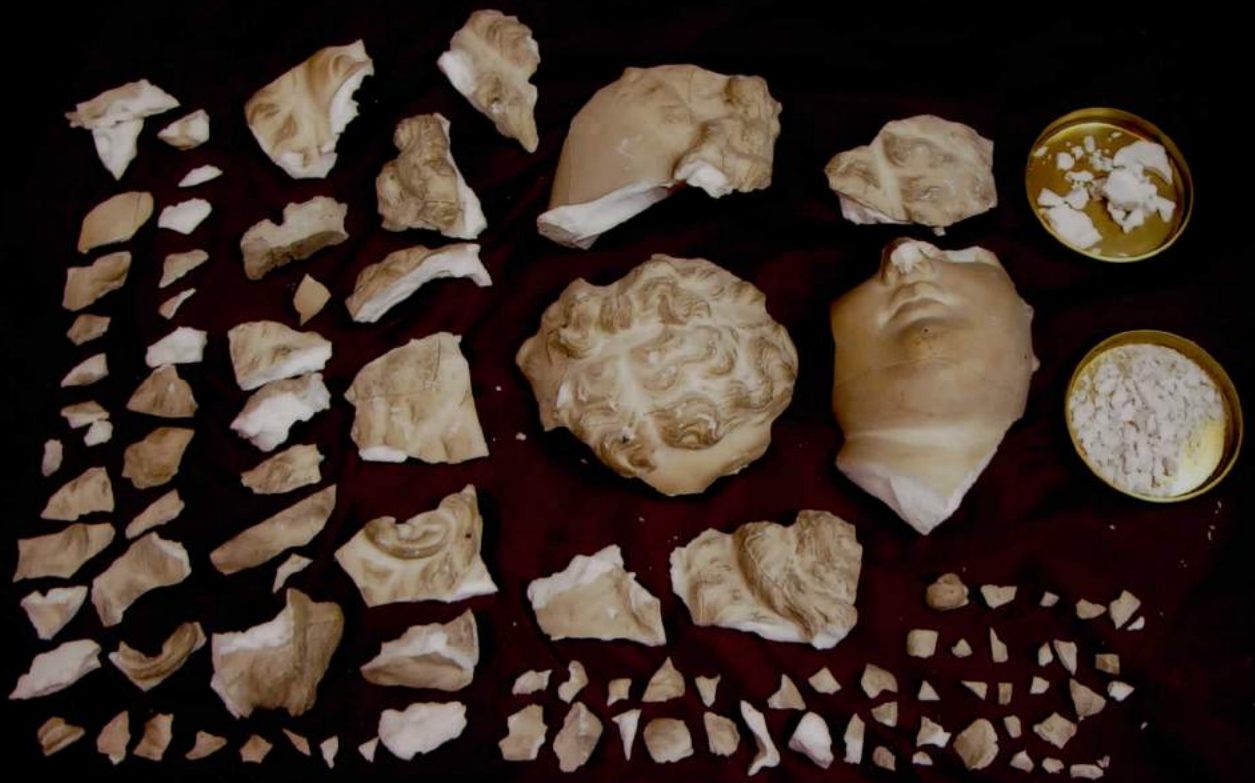
Esta obra sufrió un accidente antropico y aparece fraccionada.

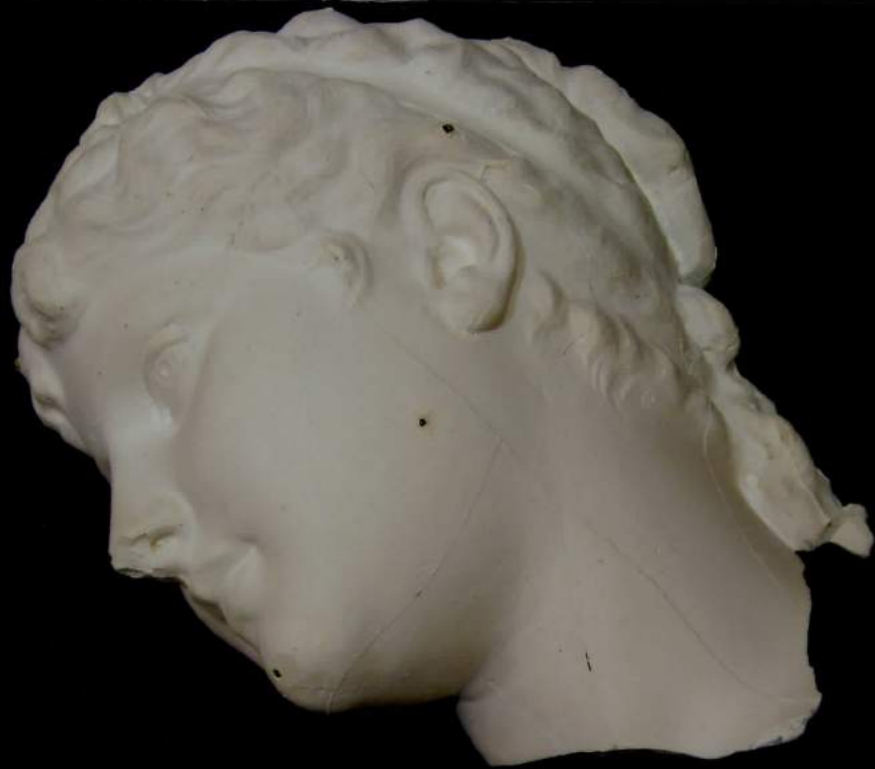
Cementación de partículas de polución ambiental, polvo y carbón provocado por la acción de la humedad ambiental.

Manchas accidentales de carácter antropico de pinturas actuales, betún de Judea y resinas.

- Limpieza químico-mecánica efectuada en fases sucesivas, en este proceso se aplican emplastos filmogenos, aditivando los disolventes apropiados para la eliminación de los diferentes depósitos sobre la dermis de la obra.
- Retirada mediante bisturí de yesos, pinturas y depósitos sólidos en superficie.
- Eliminación de elementos de corrosión del metal de la superficie.
- Inhibición de la corrosión del metal.
- Protección del metal.
- Consolidación preventiva mediante inyección de resina sintética en una grieta de formación, sin movimiento.
- Estucado de grietas.
- Estucado de coqueras.
- Reintegración cromática de los estucos.
- Protección y consolidación mediante resina sintética del perímetro inferior de la obra.
