PRESUPUESTO DE CONSERVACIÓN Y RESTAURACIÓN
E-501 “EL REY DON ALONSO EL CASTO Y LA CRUZ DE OVIEDO”
de Santiago Rodríguez Castanedo

Nº DE INVENTARIO: E-501

TÍTULO Y TEMA: EL REY DON ALONSO EL CASTO Y LA CRUZ DE OVIEDO

FECHA DE RESTAURACIÓN: Septiembre– noviembre 2021

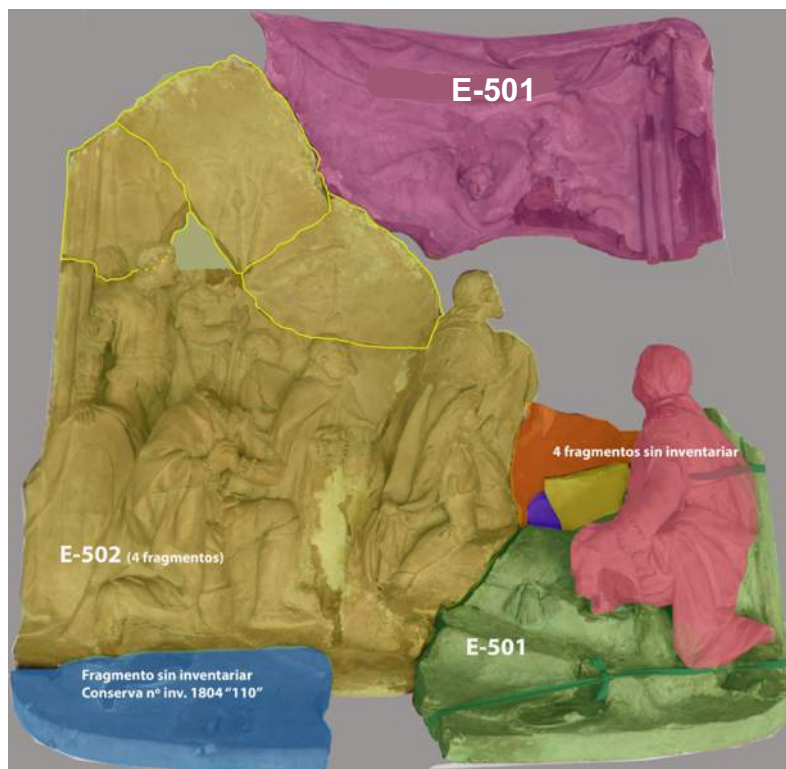
Mapa de fragmentos conservados que componen el relieve

El resto de fragmentos, hasta el momento no se han encontrado, por lo que se tendrá en cuenta a la hora de finalizar la intervención, y como criterio se realizará una reintegración volumétrica fácilmente reversible, en caso de que aparecieran.

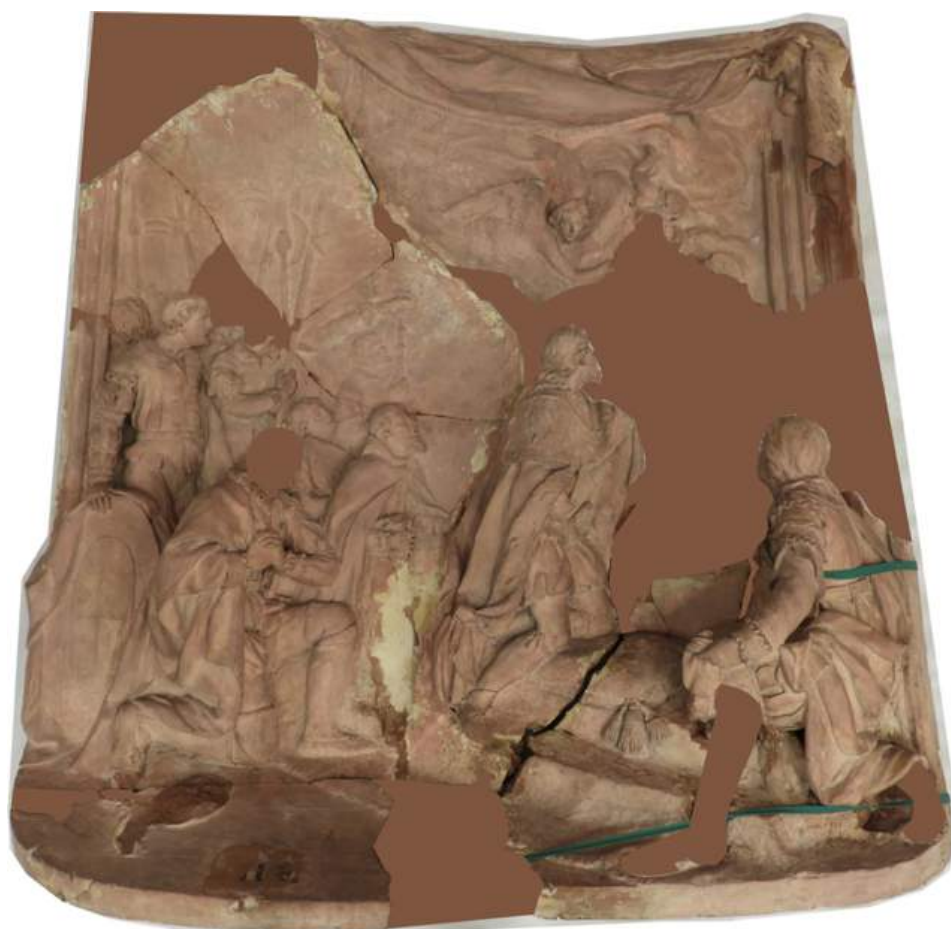
La obra estaba muy fragmentada (VER MAPA DE DAÑOS).

MAPA DE DAÑOS. Simulación digital de las pérdidas volumétricas que sufre actualmente el relieve

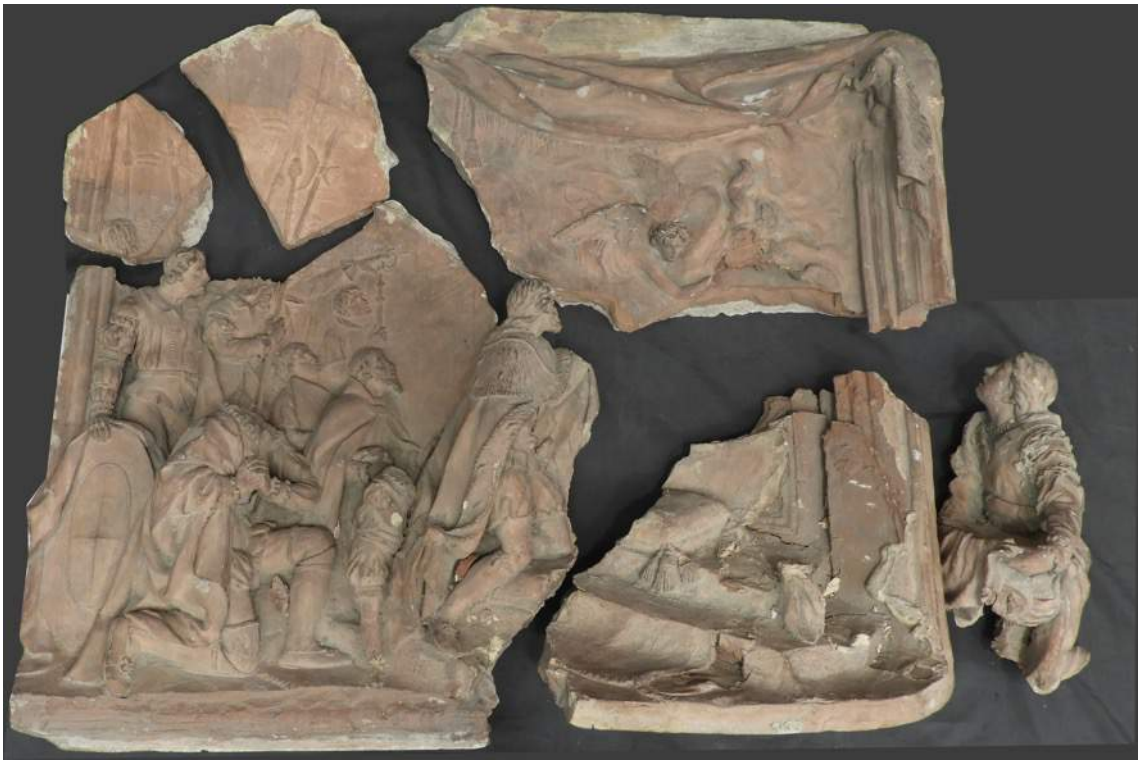
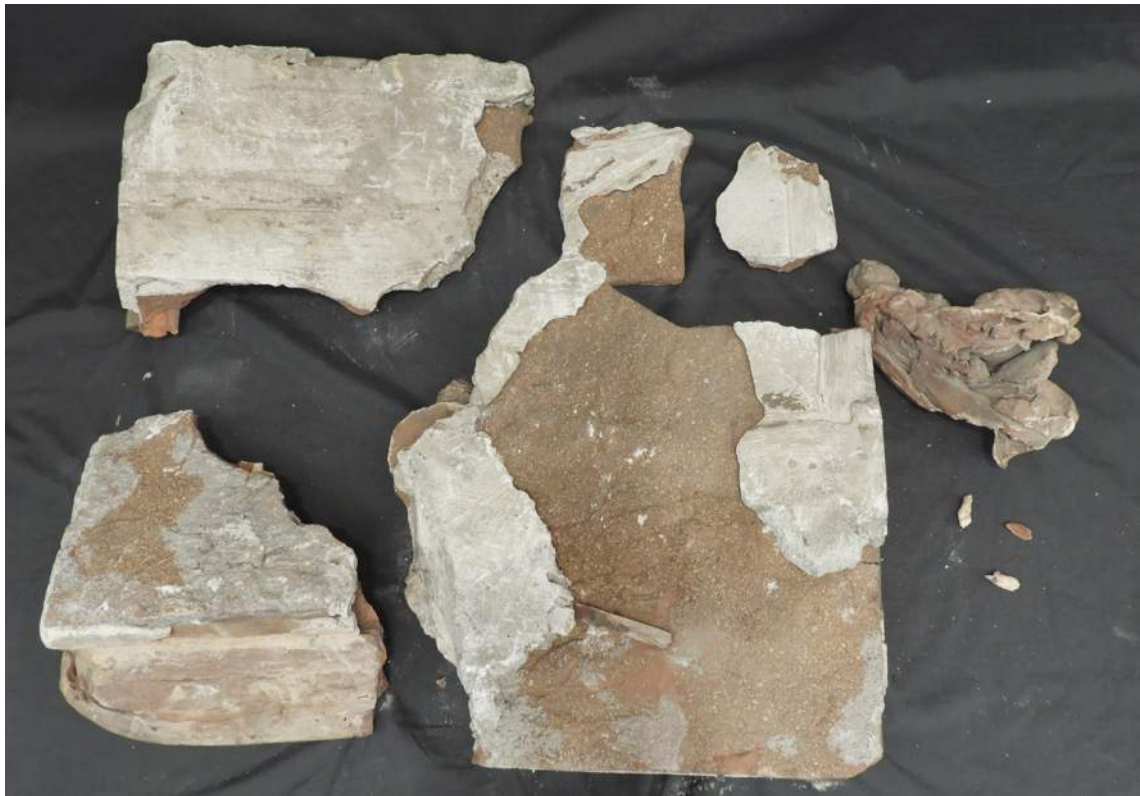
Pérdidas volumétricas y lagunas

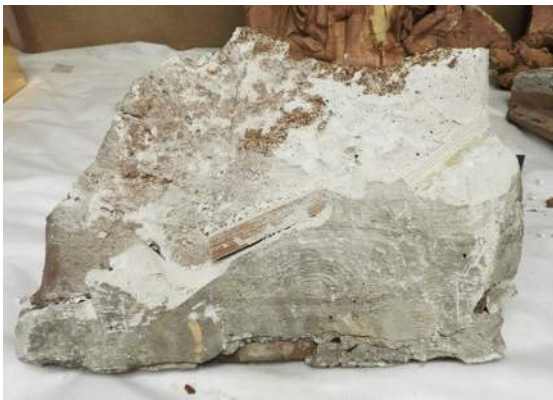
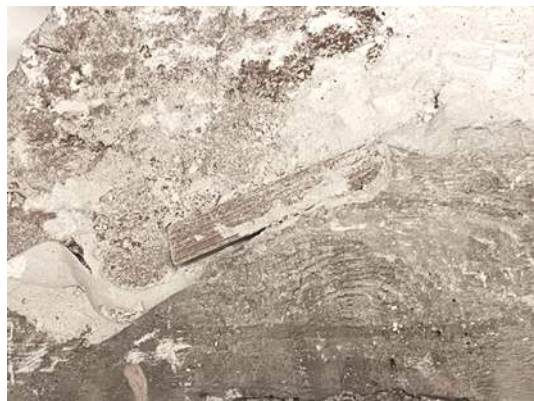
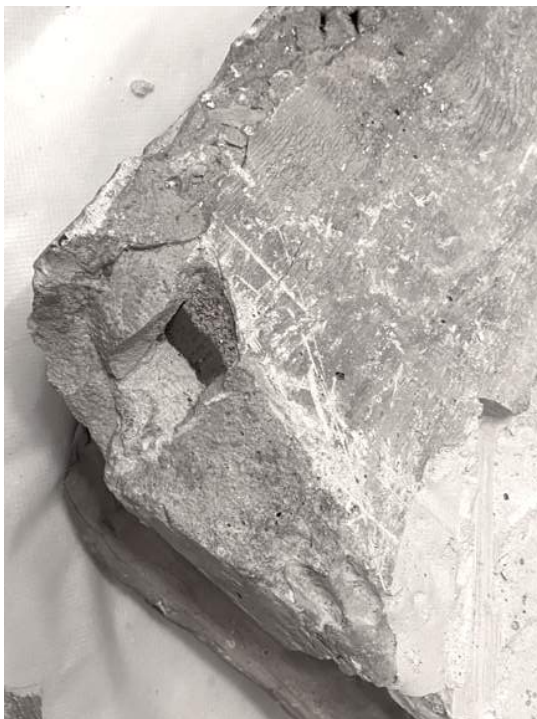
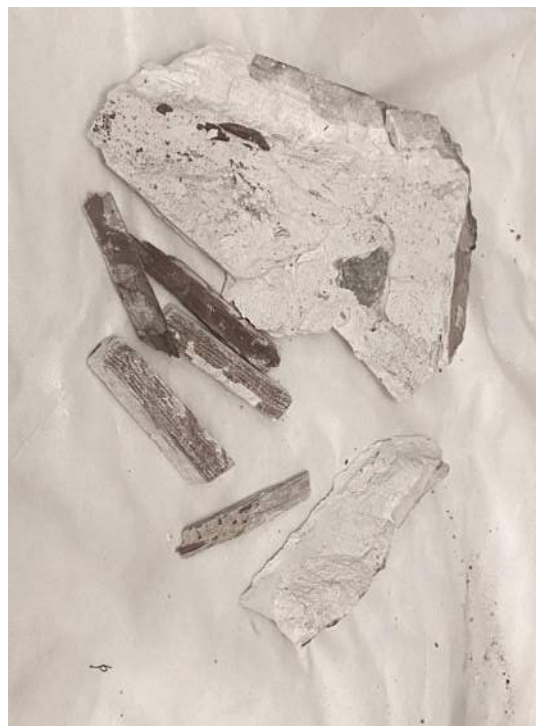
Debido a las múltiples fracturas que sufrió por un accidente, se llevó a cabo un refuerzo trasero mediante una gruesa capa de escayola y vástagos de madera embutidos entre ella para robustecer las roturas.

Material ajeno retirado del reverso

Retirada de materiales ajenos a la obra. Mecánicamente se eliminó la gruesa capa de escayola adherida a la superficie del reverso y los vástagos de madera. De esta manera, la pieza se aligeraba de peso y era más fácil su montaje.

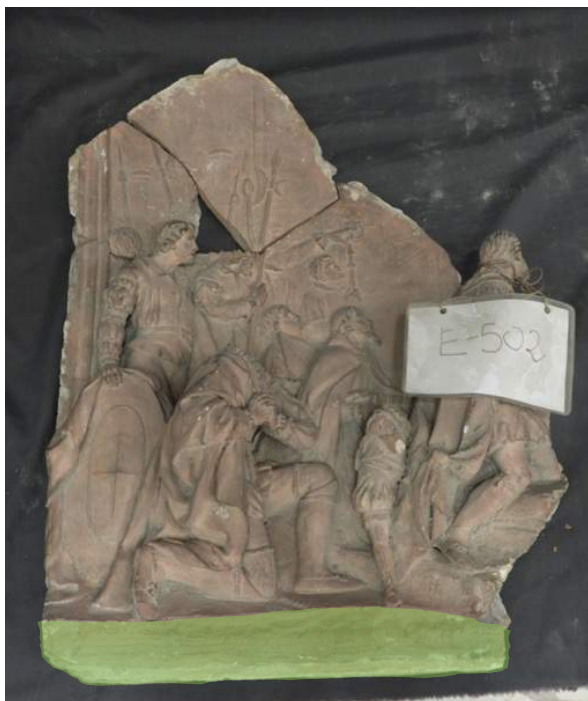
ANTES

Debido a la pérdida que sufrió la pieza, se realizó, en una intervención antigua, este añadido en escayola policromada, ya que no se sabía como era en origen ni que relieve completaba el fragmento.

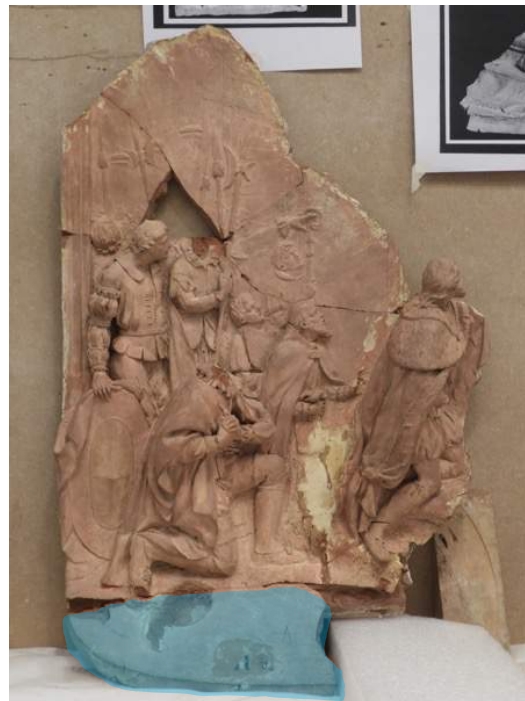
DESPUÉS

Fragmento sin inventariar que correspondía a la zona donde se había realizado el añadido. Este conservaba el nº de inventario de 1804 y ayudó para la nueva catalogación.

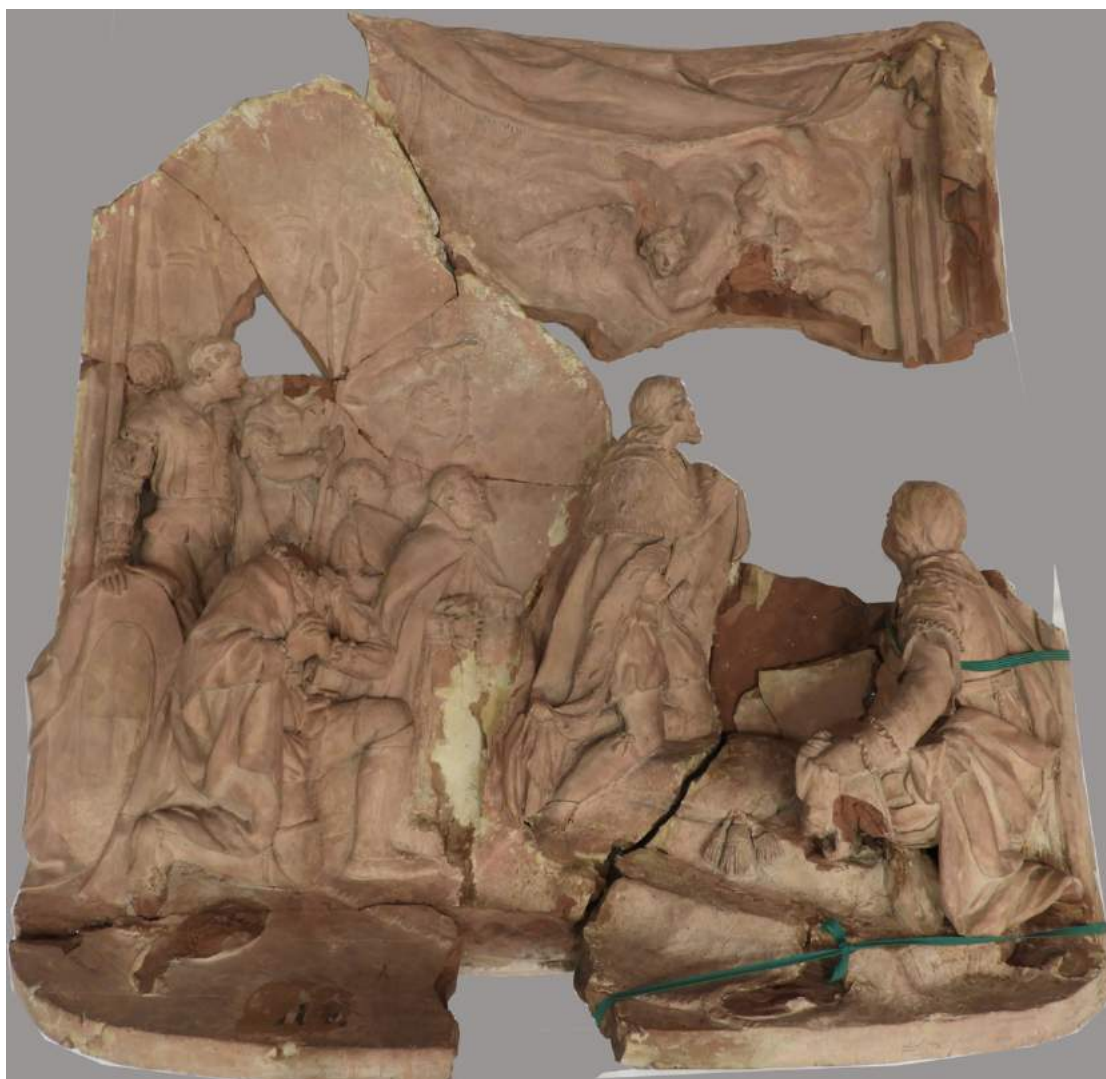
Montaje de los fragmentos antes de llevar a cabo la reintegración volumétrica de las lagunas del relieve.

El criterio a seguir, dado que cabría la posibilidad de que en un futuro apareciera alguno de los fragmentos que ha perdido, es rellenar los huecos de manera que sea fácil su eliminación. Para ello una vez cegada la rotura por el reverso se aplica en la zona perimetral de la pérdida estuco sintético coloreado de muy fácil supresión y por dentro se rellena con escayola coloreada con pigmentos tierra. Finalmente se tapa mediante un estuco sintético de nuevo pigmentado para igualarlo a la policromía original.
