## INFORME DE CONSERVACIÓN Y RESTAURACIÓN

### **Anónimo S. XVIII Fragmentos de soldados en una tienda**

Nº Inventario: E-505/E-518

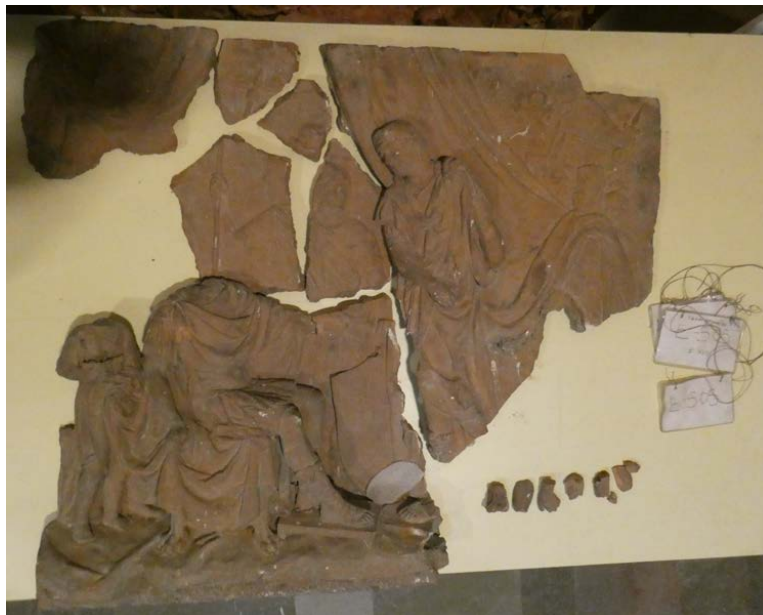
La obra, un altorrelieve en terracota, se encuentra fragmentada y con grandes pérdidas volumétricas (fig.1). La imagen publicada por Leticia Azcue en 1994<sup>i</sup>, identificada con los números de inventario E-505 y E-518, ya muestra los daños que observamos ahora (fig.2). El estado de conservación es el mismo años después, cuando se fotografía antes de su traslado en una caja junto con fragmentos de otros relieves, al almacén que la Academia posee en Alcorcón (fig. 3).

Se observa suciedad superficial de origen graso y depósitos de polvo y escayola. El factor de alteración más importante a destacar ha sido el derivado de su manufactura. Gran parte de los daños se han producido por un defecto del cocido del barro. Se aprecia al menos una intervención anterior, no documentada, en la que varios fragmentos fueron encolados y estucados.

También la manipulación y el almacenaje incorrecto de la obra han contribuido a su deterioro posterior. Los fragmentos ya encolados se han despegado y se han producido nuevas roturas y pérdidas.

Fig. 1. Estado de conservación antes de la restauración

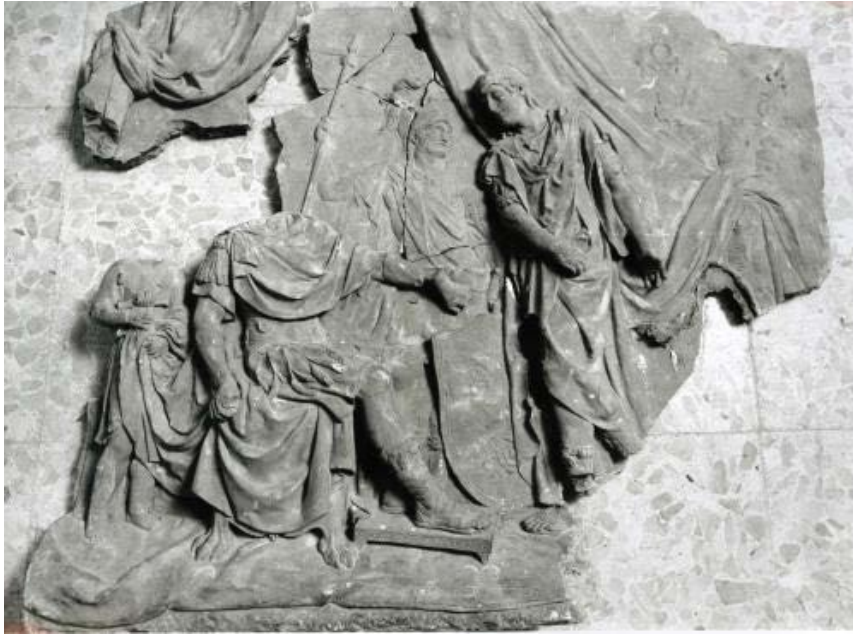
Fig. 2. Estado de conservación en 1994

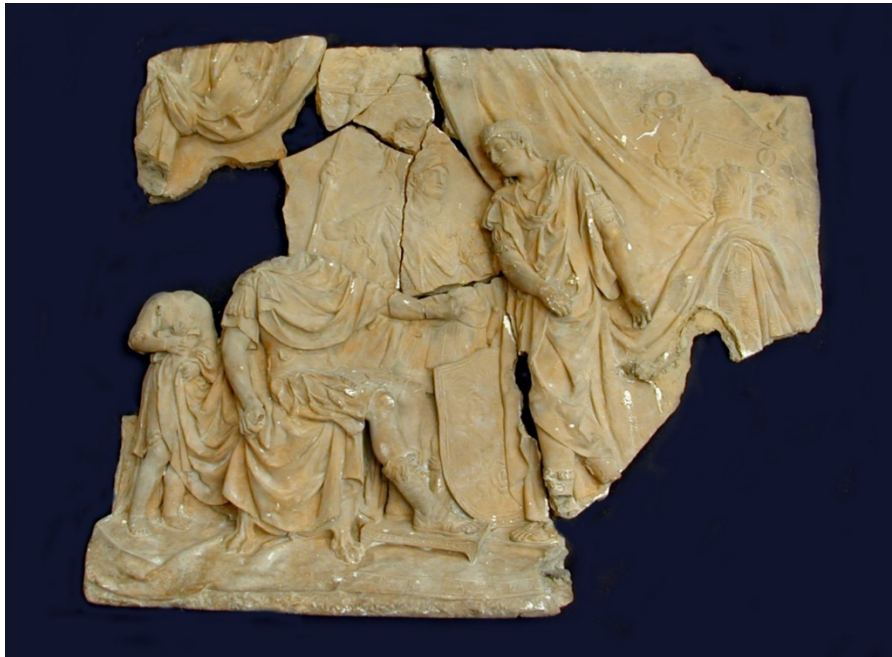
Fig. 3. Estado de conservación antes de su traslado
