## INFORME FINAL DE CONSERVACIÓN Y RESTAURACIÓN “E-537 TERRACOTA DE APOLO DEL BELVEDERE”

**Título:** APOLO DEL BELVEDERE

**Nº de inventario:** E-537 (Inv. 1994 Leticia Azcue)

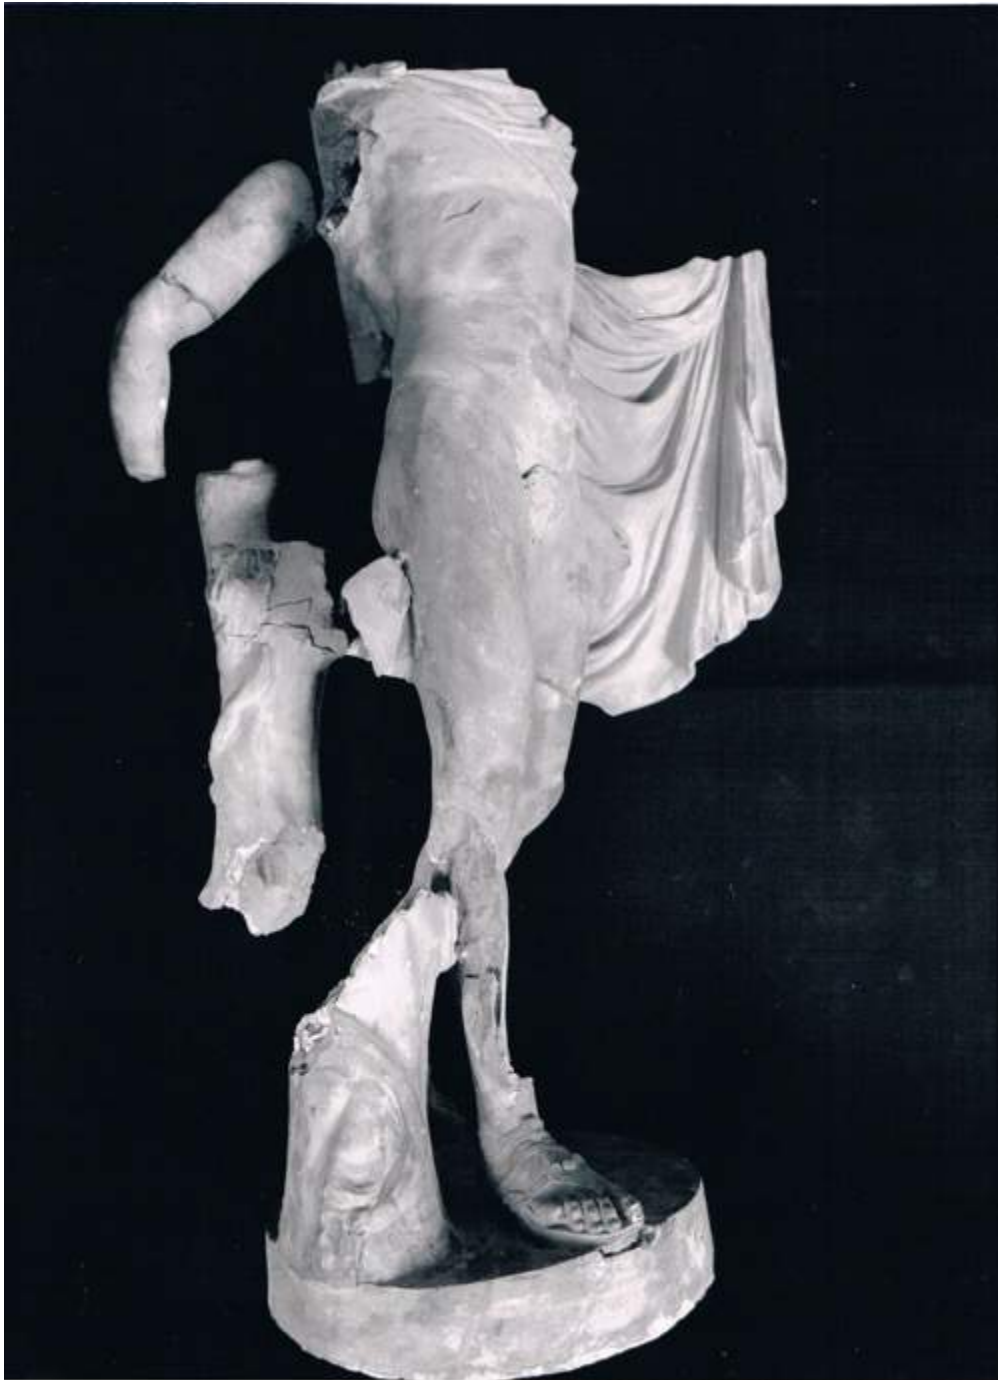
Foto realizada en los años 90 por Manso para el catálogo publicado en 1994 por Leticia Azcue, donde se muestra el ya estado de la obra en esos años.

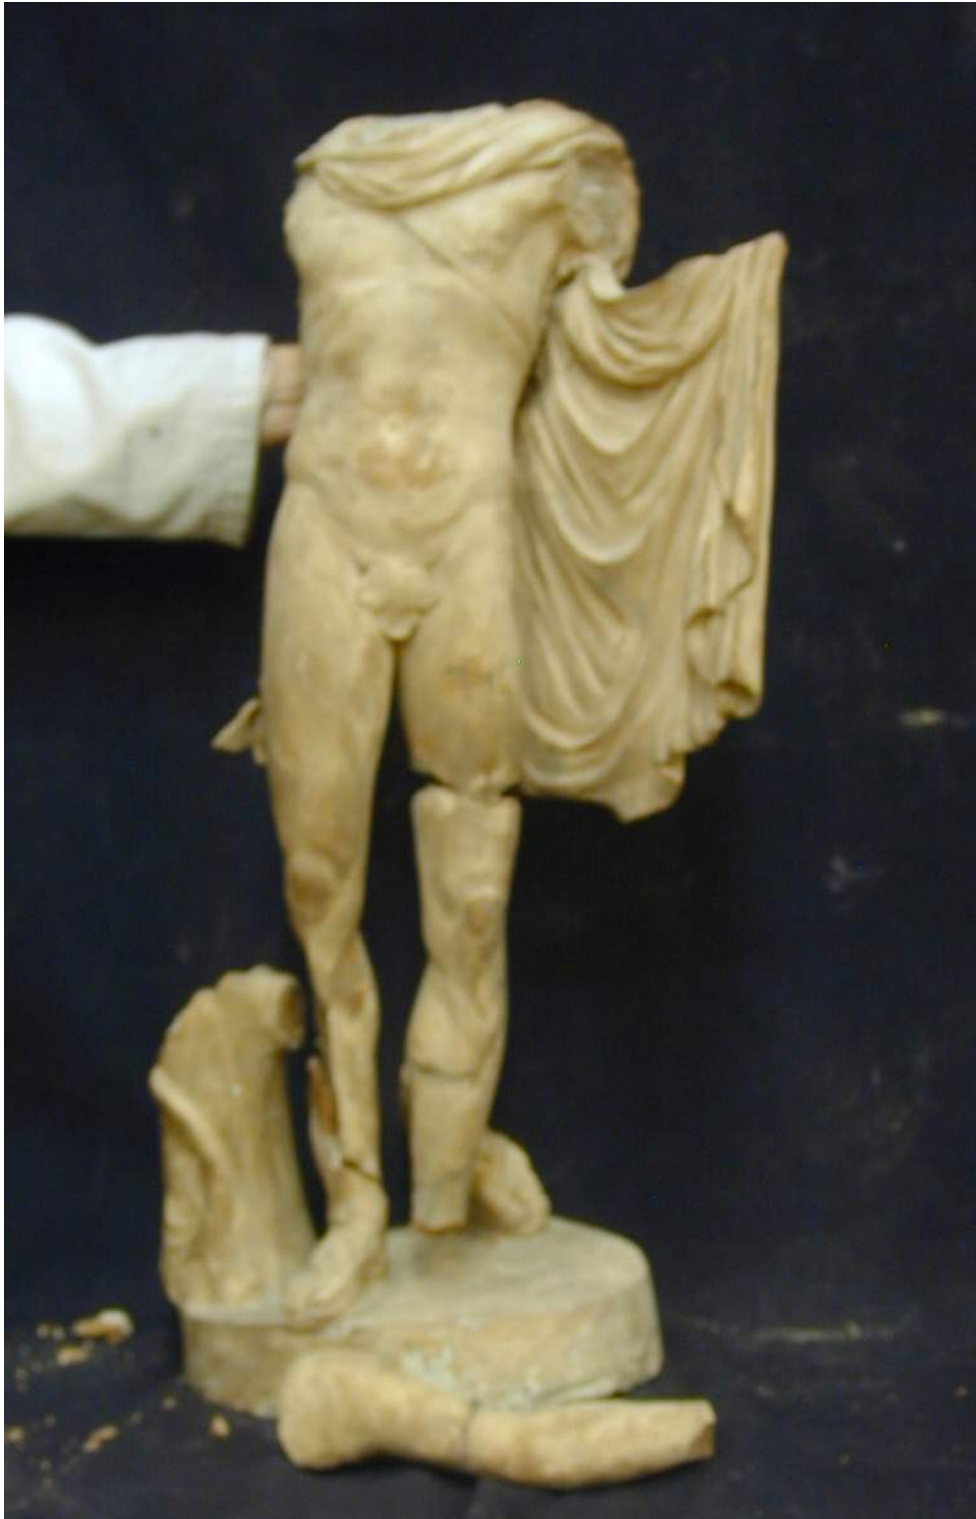
Tanto el documento fotográfico de Manso, realizado en los años 90, como el del año 2003, la pieza ya presentaba el mal estado de conservación.

Documentación fotográfica de la obra en 2003 realizada durante el inventario de Doña Carmen Heras

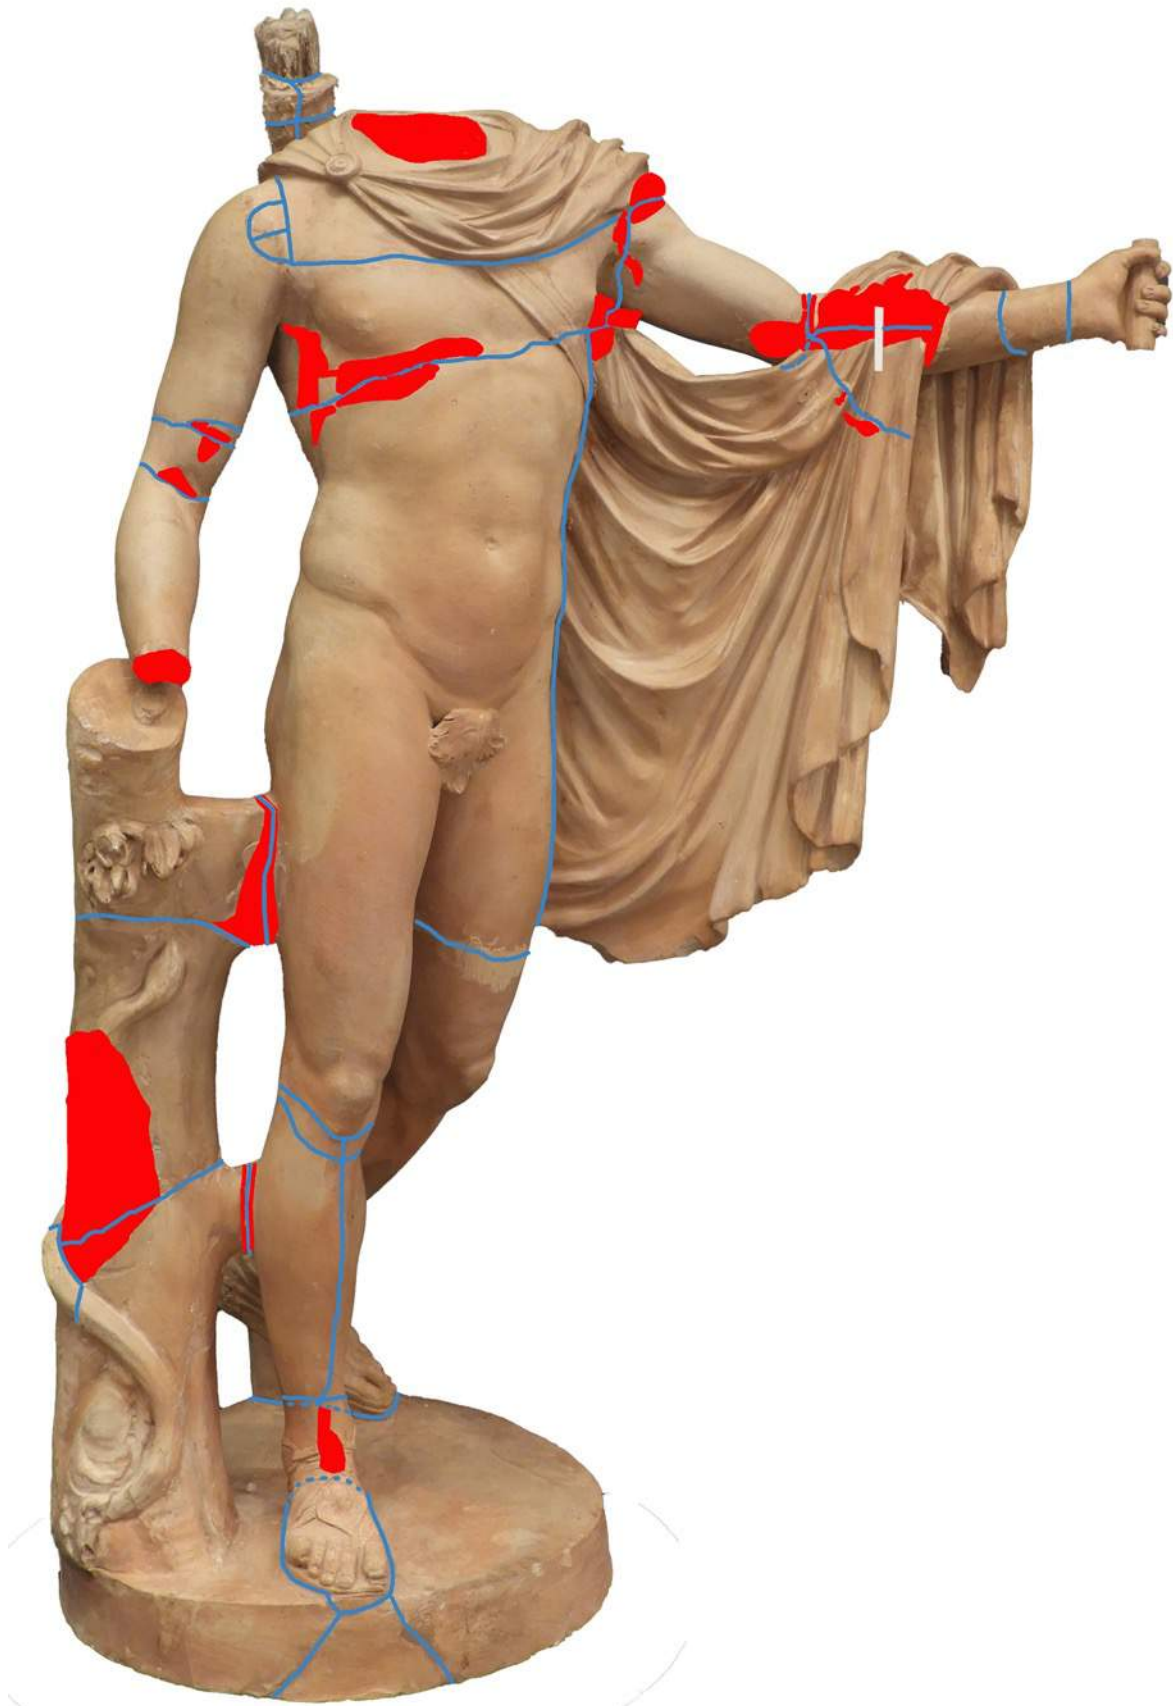
### MAPA DE DAÑOS

Pérdidas volumétricas

Fracturas, grietas

Varilla fibra de vidrio 2mm.

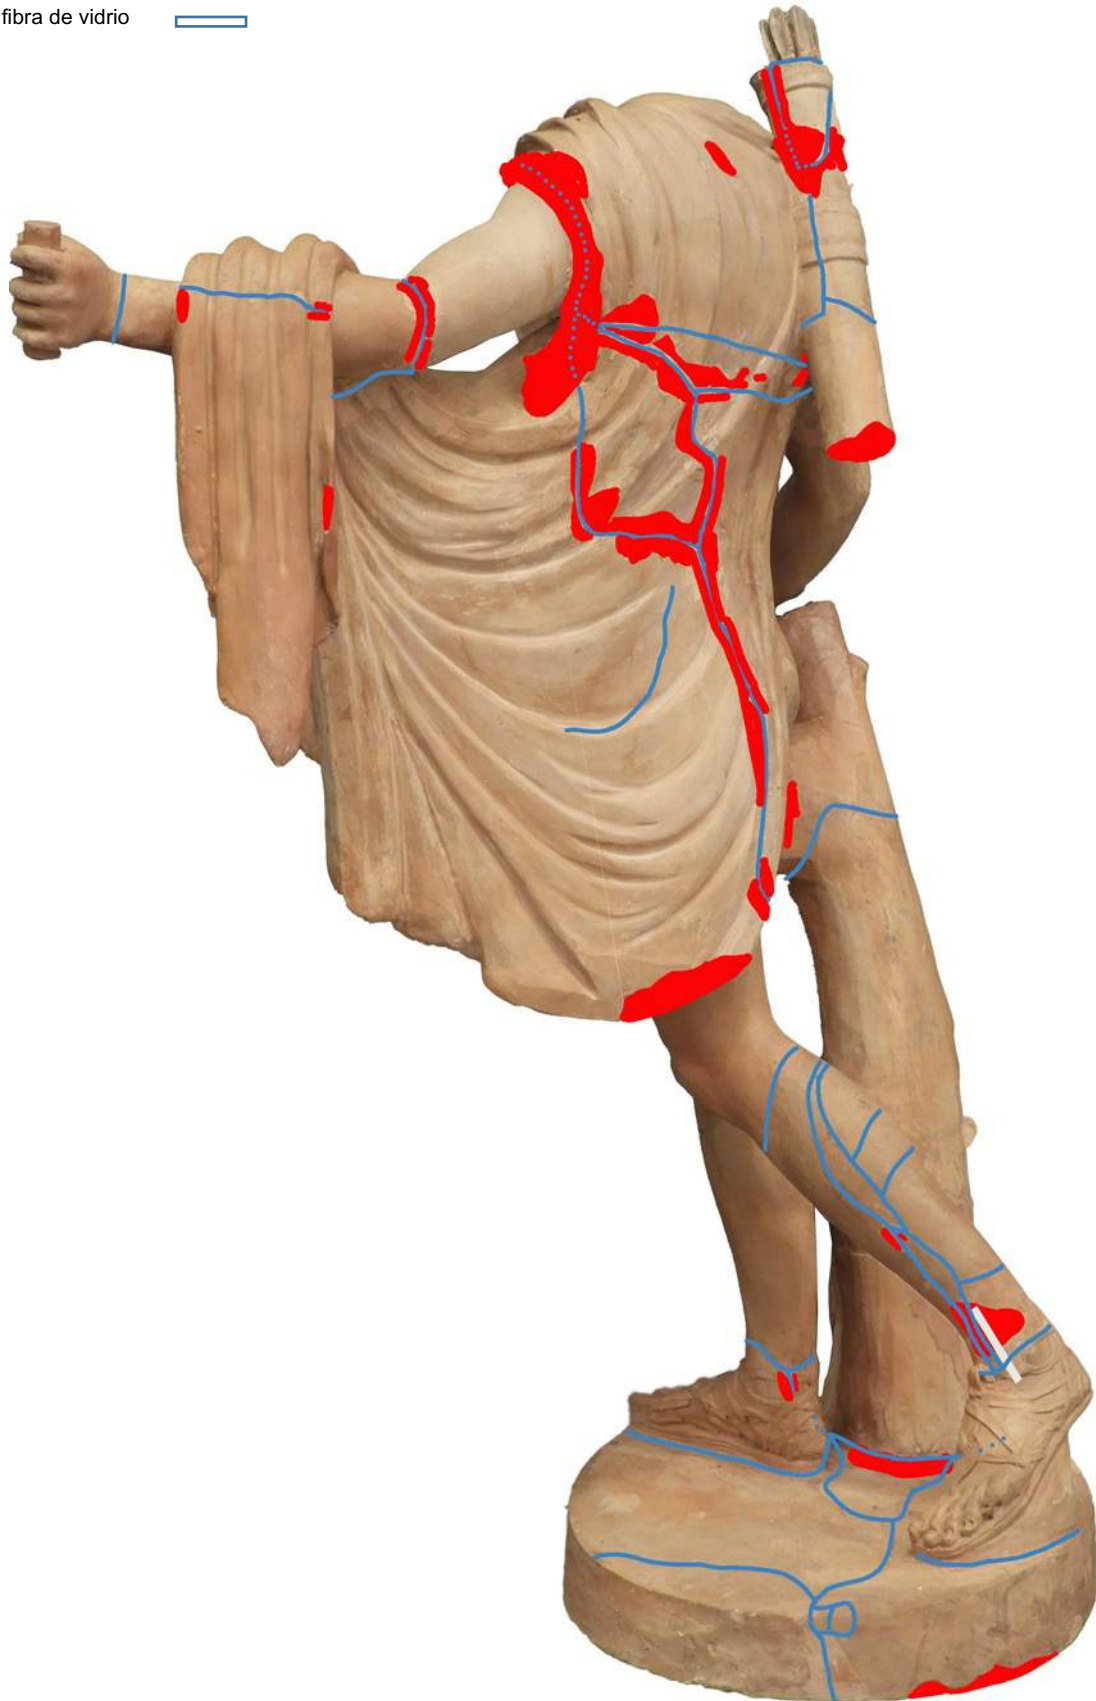
**MAPA DE DAÑOS**

Pérdidas volumétricas

Fracturas, grietas

Varilla fibra de vidrio 2mm.
