INFORME SOBRE EL PROCESO DE RESTAURACIÓN DEL RELIEVE
EN CERA QUE REPRESENTA LA CIUDAD DE DRESDE PROPIEDAD
DEL MUSEO DE LA REAL ACADEMIA DE BELLAS ARTES DE SAN
FERNANDO EN MADRID

INFORME SOBRE EL PROCESO DE RESTAURACIÓN DEL RELIEVE EN CERA QUE REPRESENTA LA CIUDAD DE DRESDE, PROPIEDAD DEL MUSEO DE LA REAL ACADEMIA DE BELLAS ARTES DE SAN FERNANDO DE MADRID

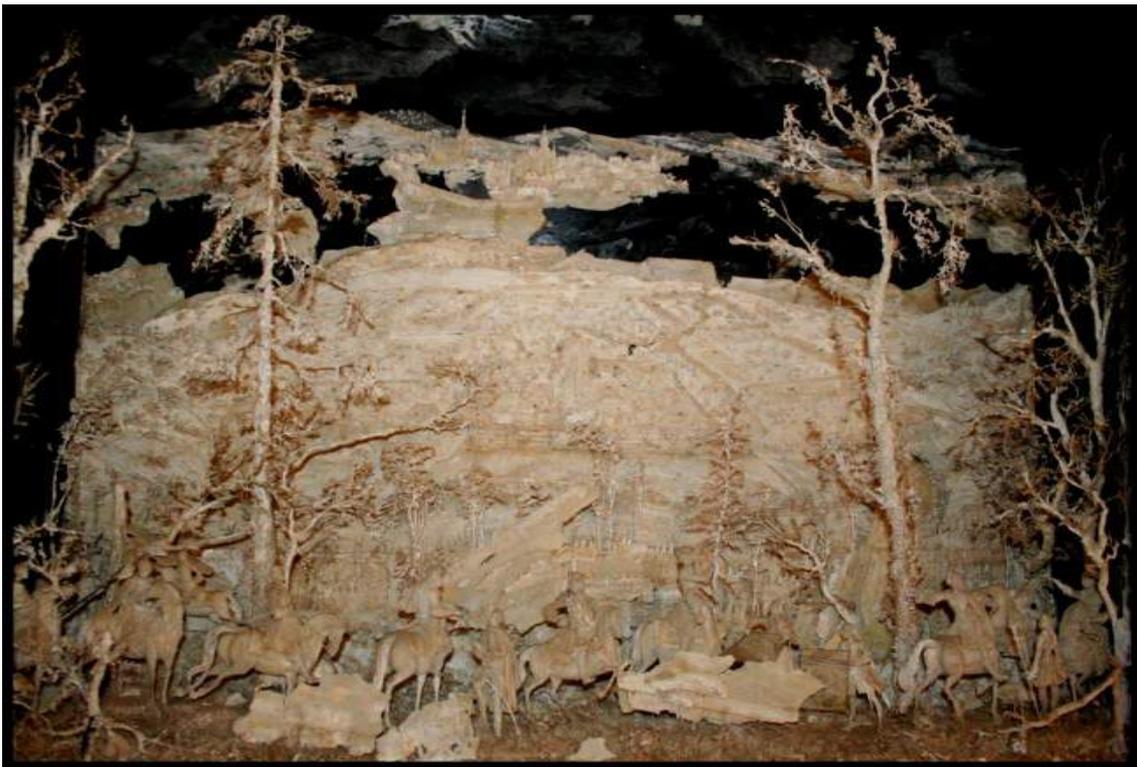
Tras un examen visual se pudo constatar que la obra se presentaba gravemente dañada como consecuencia de un fuerte impacto (v. Foto. Nº 28).

Fotografía N° 28. Dresde tras el impacto.

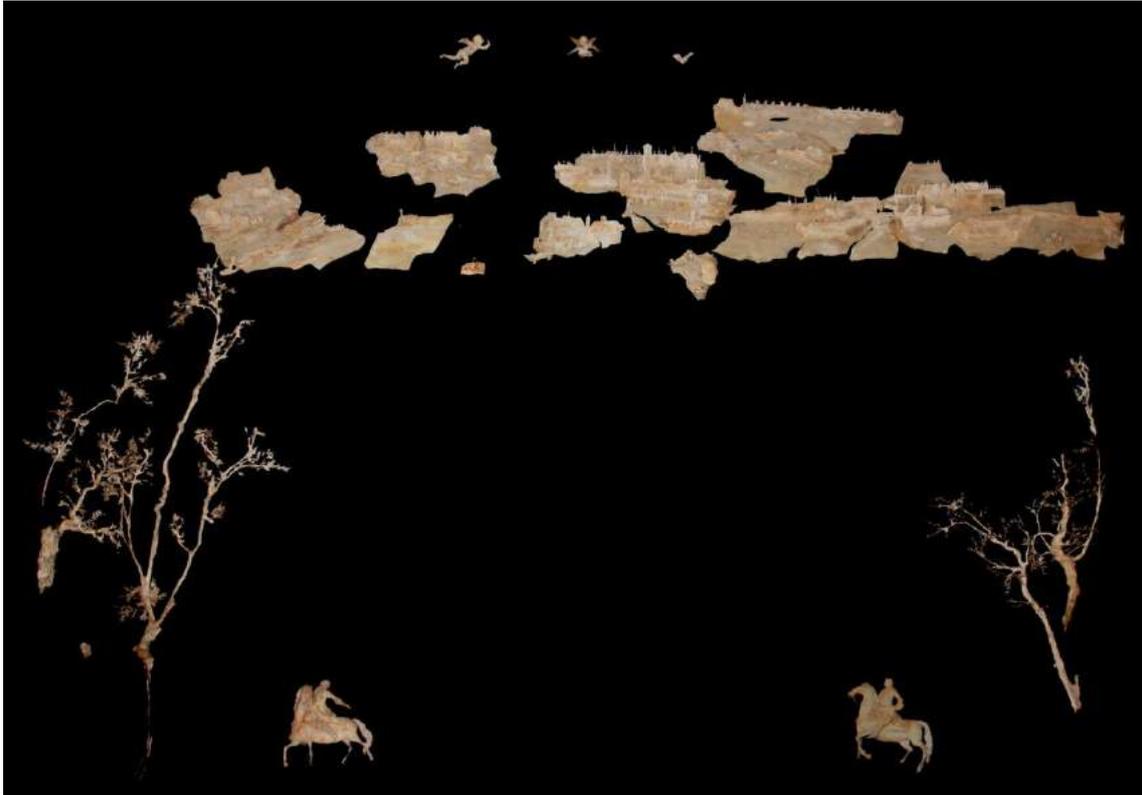
En relación al bajorrelieve en cera decir que éste presentaba múltiples fracturas y un gran número de fragmentos (un total de 23 fragmentos recuperados) de tamaño heterogéneo que pertenecían en su mayoría a la parte superior de la obra (v. Foto. Nº 29). En concreto los fragmentos recuperados son: 5 fragmentos de árboles, 2 figuras a caballo, 11 fragmentos del paisaje y 4 ángeles, de los cuales uno presenta el ala fracturada y otro la rotura y caída de la pierna izquierda (v. Foto. Nº 30).

Fotografía N° 29. Total de fragmentos caídos recuperados.

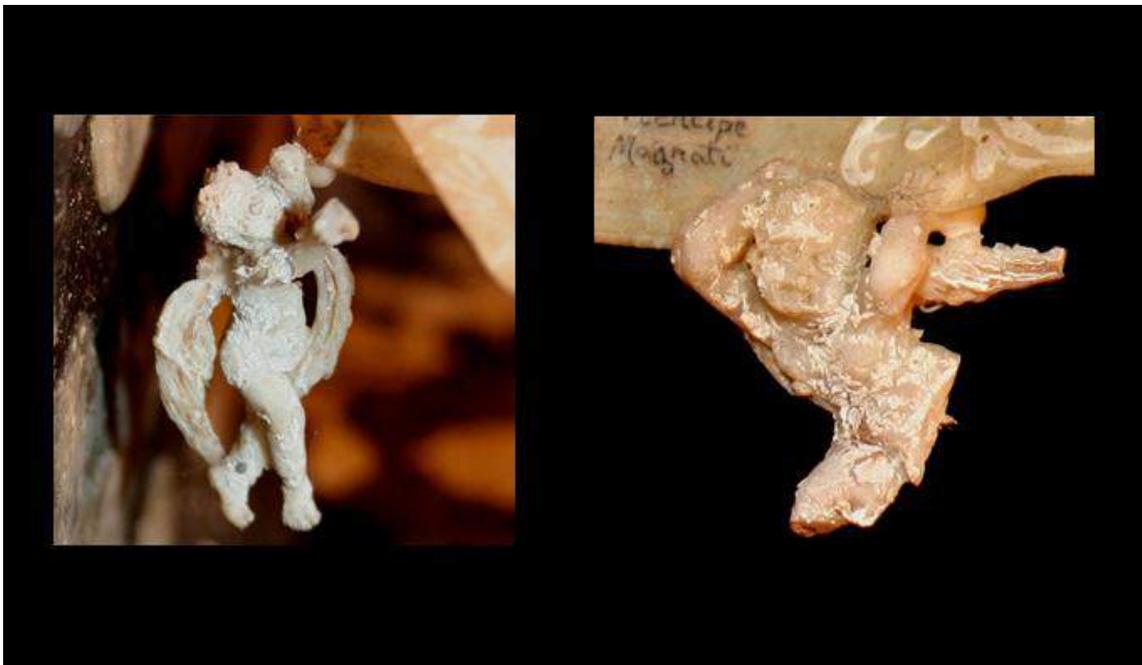
Fotografía N° 30. Detalle de ala fracturada y pérdida de la pierna en los ángeles que sostienen el cartel.

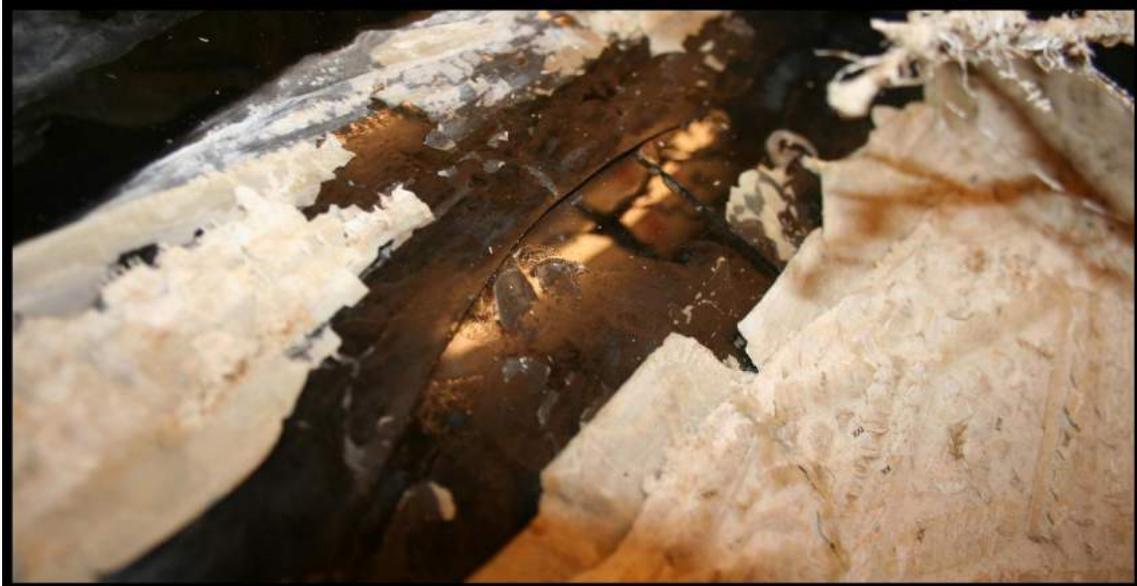
Por lo que respecta al cristal negro, fondo y superficie de apoyo del relieve, señalar que aparecía fracturado en al menos 6 fragmentos que afectaban a la mitad superior de la superficie. Una de las fracturas, situada en el extremo izquierdo del relieve, presentaba, además un importante desnivel (v. Foto. Nº 31).

Fotografía Nº 31. Cristal. Detalle del desnivel presente en la laguna localizada a la izquierda.

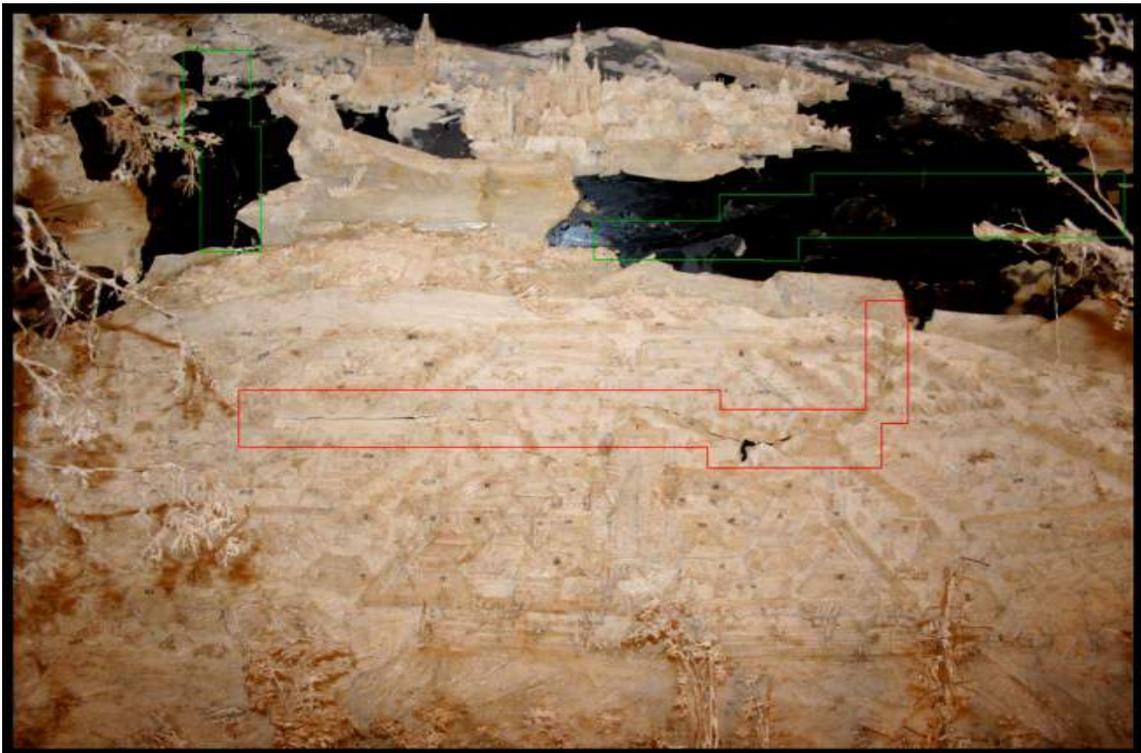
Fotografía N° 33. Fracturas en el cristal y en el relieve en cera.

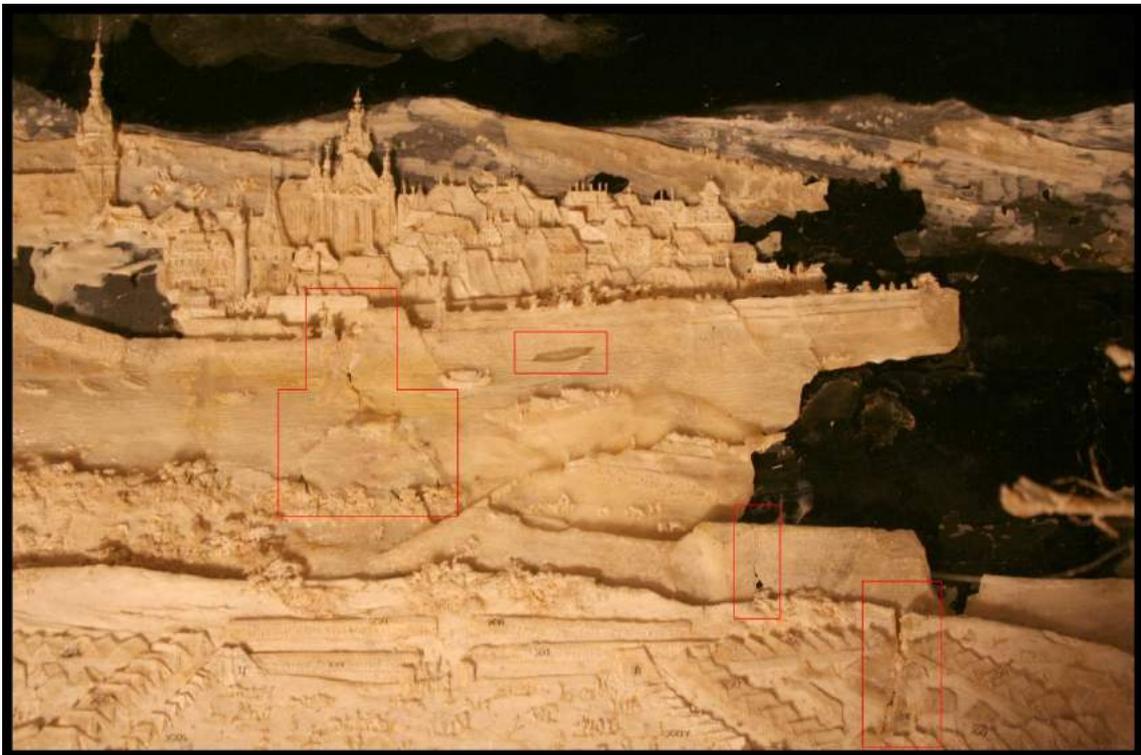
En la superficie del relieve en cera se detectaron, también, diversas fracturas de menor tamaño (v. Foto. N° 34) que se correspondían, en su mayoría, con otras ya existentes. Obsérvese en relación a esto, la imagen de la obra previa al impacto (v. Foto. N° 35), en la que se pueden localizar, en el margen superior izquierdo, tres lagunas ya presentes antes de producirse el impacto.

Fotografía N° 34. Fracturas de menor tamaño. En el recuadro central se observa una fractura en forma de Y inversa que se corresponde con una fractura presente en la obra con anterioridad al impacto.

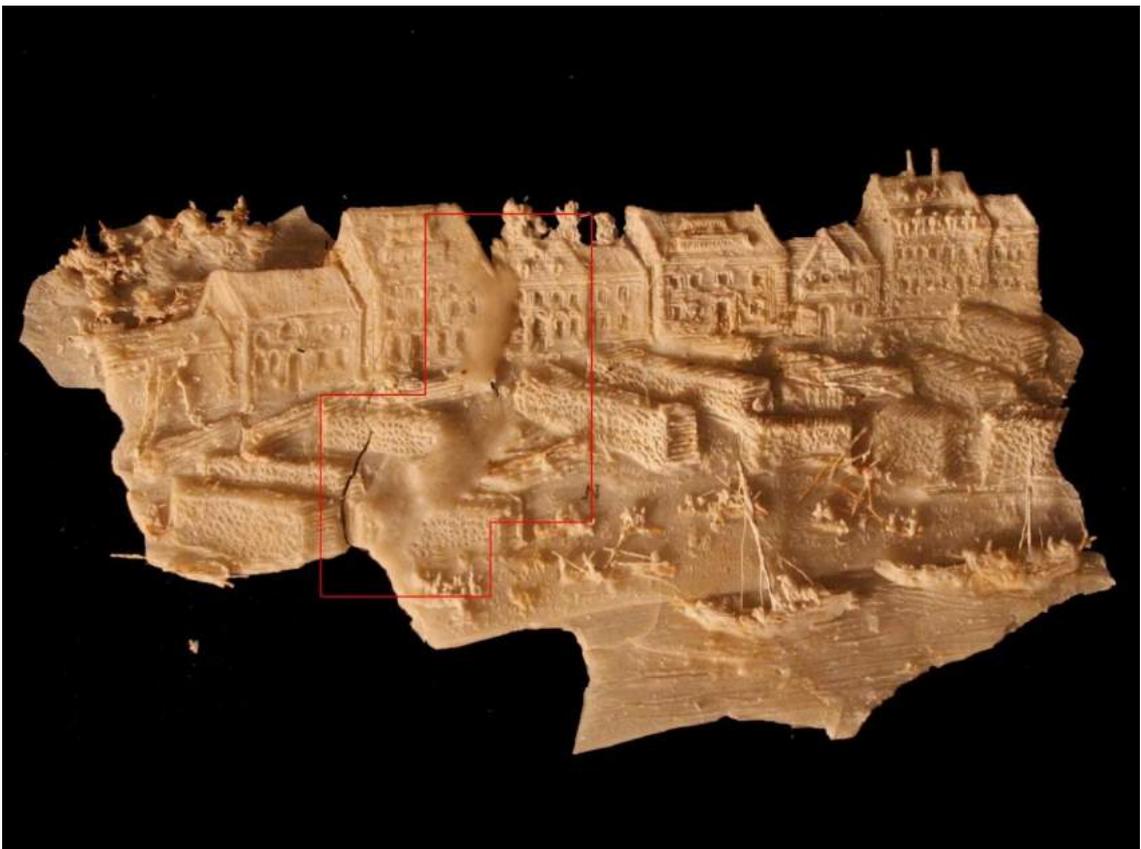
Es muy importante destacar que la obra ya fue restaurada con anterioridad. Numerosos fragmentos presentaban reintegraciones con cera tal y como se puede observar en las Fotografías N° 37-N°41.

Fotografía N° 37. Detalle de reintegración anterior con cera.

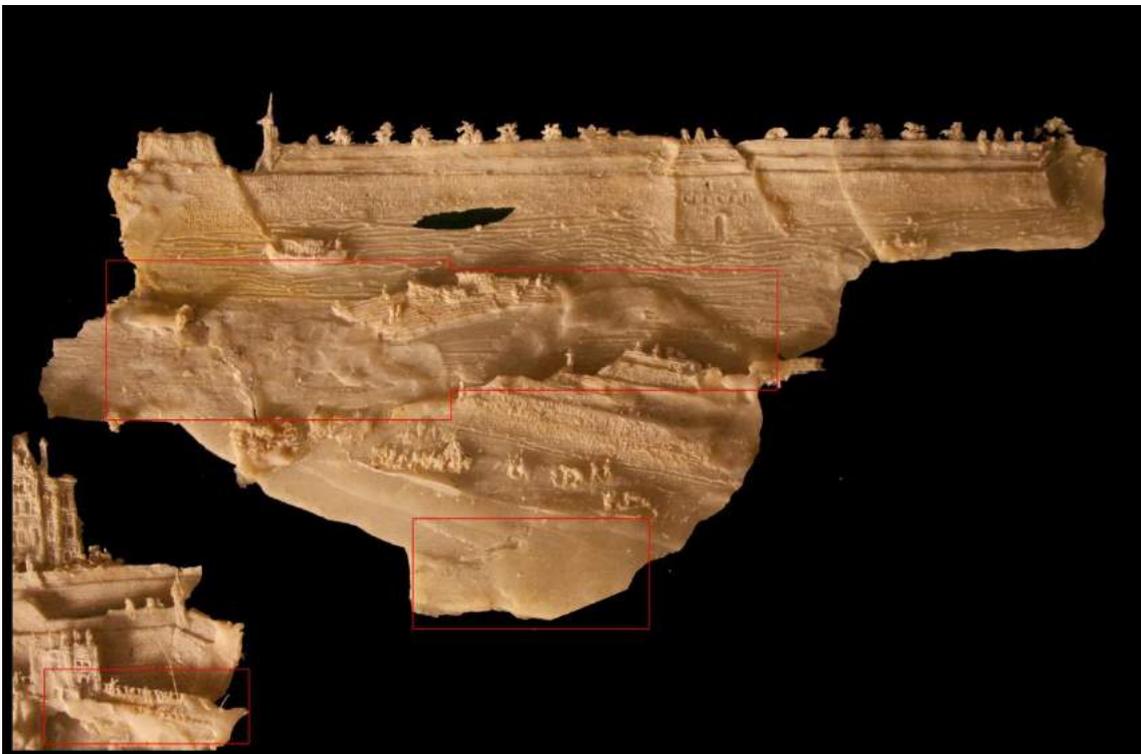
Fotografía N° 39. Detalle de reintegraciones anteriores.

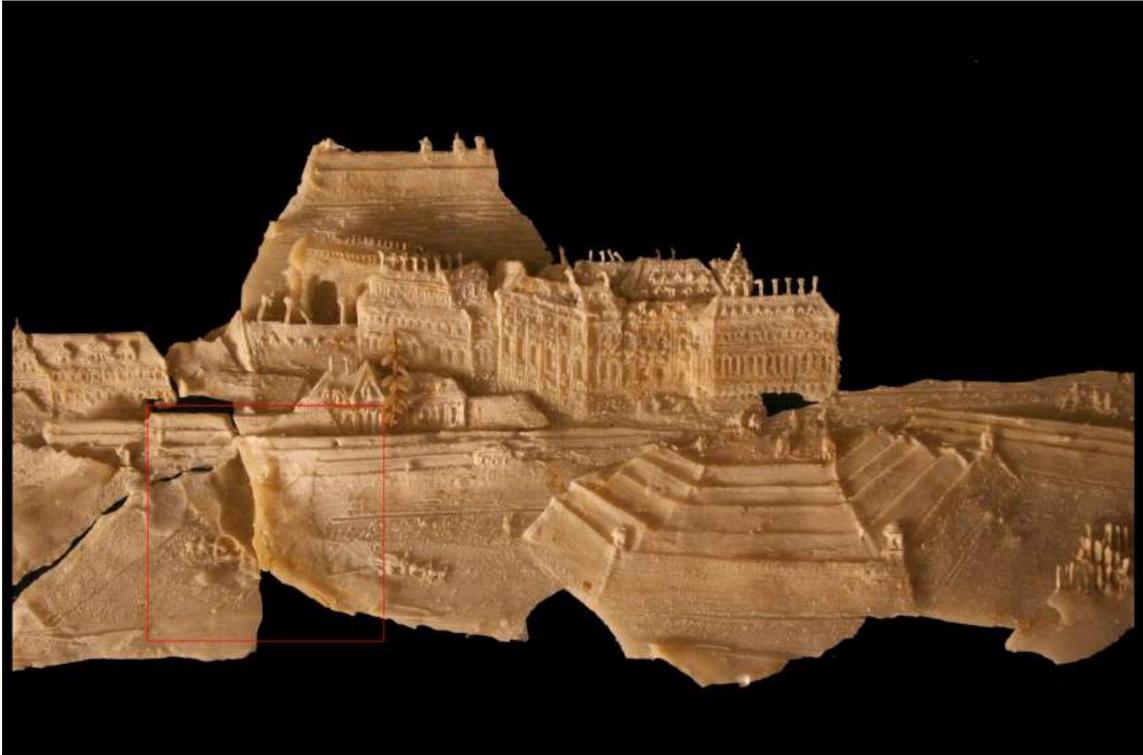
Fotografía N° 40. Detalle de fractura coincidente con reintegración anterior.

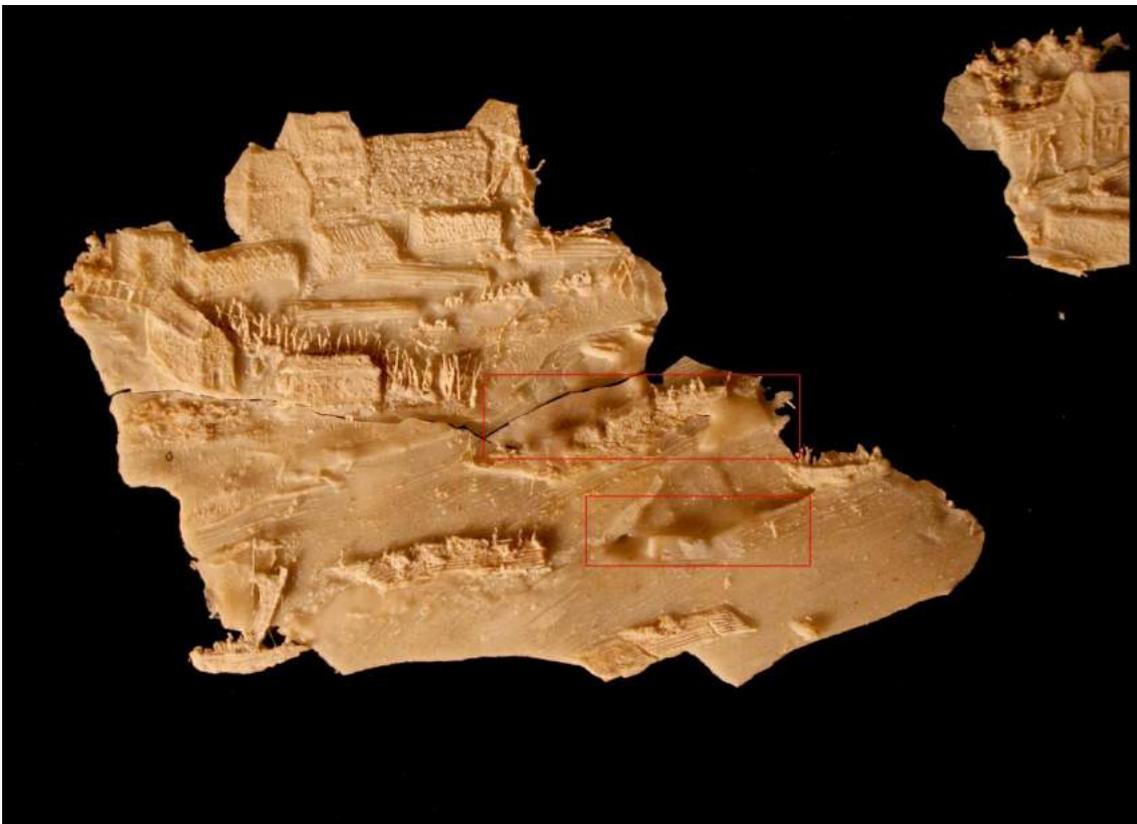
Fotografía N° 41. Detalle de fractura coincidente con restauración anterior.

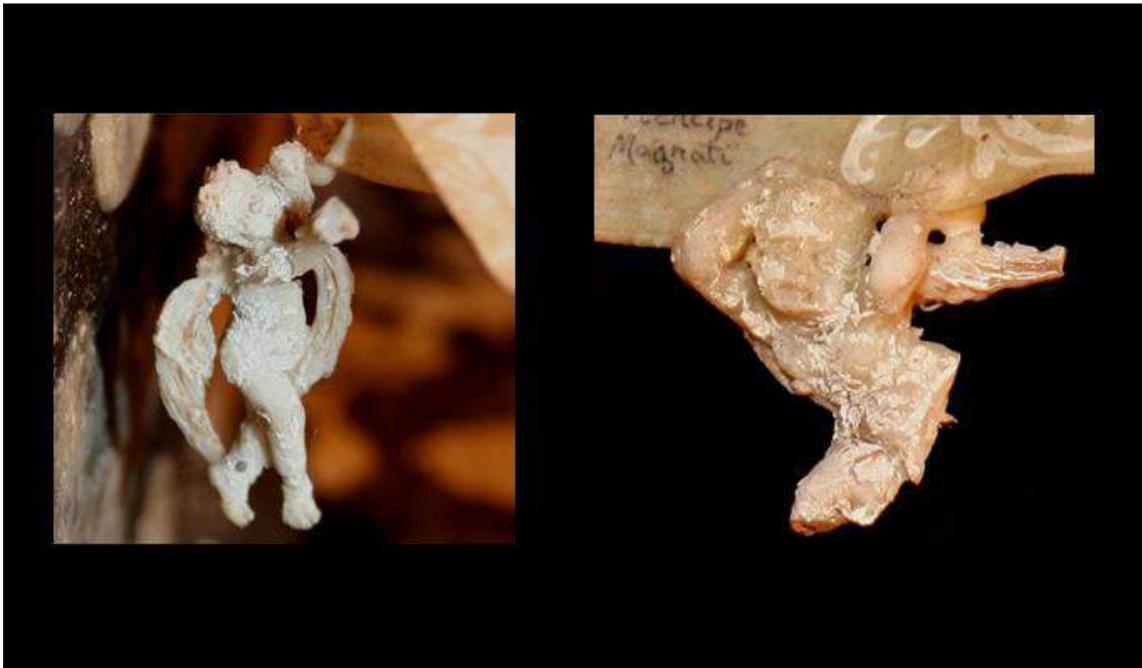
Algunos elementos figurativos se recuperaron con fracturas o pérdida de algún fragmento. Este es el caso del ángel situado en la parte superior-izquierda del cartel que se presentaba con el ala rota y a punto de caer y del ángel situado en la parte inferior-derecha al que le faltaba la pierna izquierda (v. Foto. N° 51).

Fotografía N° 51. Ángeles con roturas y pérdidas (pierna izquierda).

En el caso del ángel con el ala rota, dado que las superficies a unir (ala-cuerpo) no llegaban a los 2 mm. de grosor, se optó por la adhesión al reverso de la figura de un fragmento de gasa esterilizada (v. Foto. N° 52).

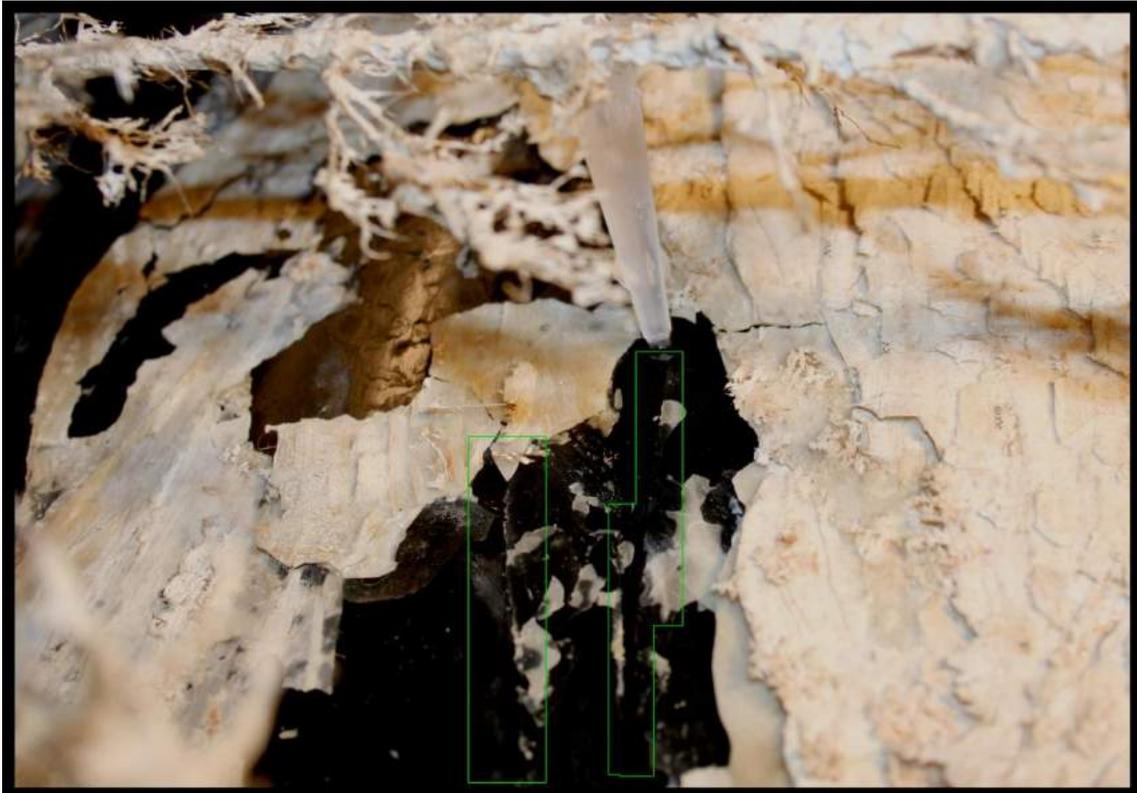
Fotografía N° 62. Adhesión de fragmentos. Lagunas en el lateral izquierdo.

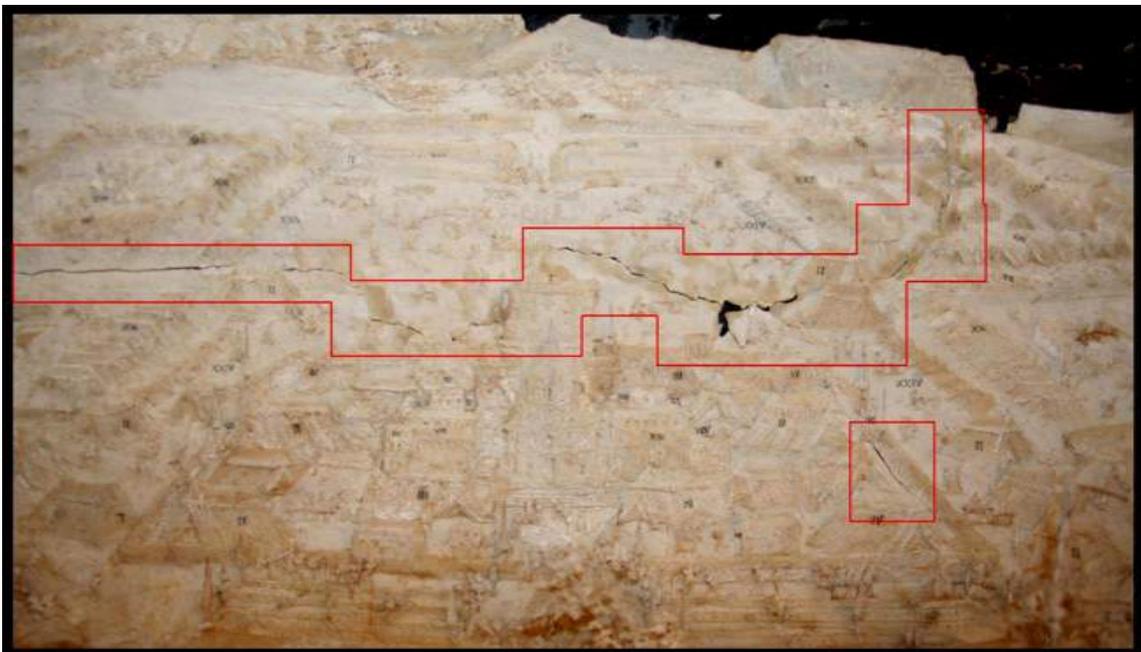
Se temía que tras el impacto todo el relieve hubiera resultado dañado y no sólo los fragmentos caídos, ya que se podían observar diversas fracturas menores (v. Foto. Nº 34) y una muy importante que afectaba en sentido longitudinal a toda la superficie (v. Foto Nº 74). Este hecho hacía pensar que, probablemente, toda la zona en apariencia no alterada se hubiese “despegado” del cristal.

Fotografía N° 74. Detalle de fractura longitudinal.

Este producto (presentado como un polvo blanco) se diluyó en agua al 3-5% y se aplicó con un pincel sobre las distintas fracturas. Dado que se trata de una solución líquida el producto penetra por capilaridad a través de las fracturas ejerciendo como adhesivo con la base. El exceso se retiraba con ayuda de una gasa o papel absorbente.

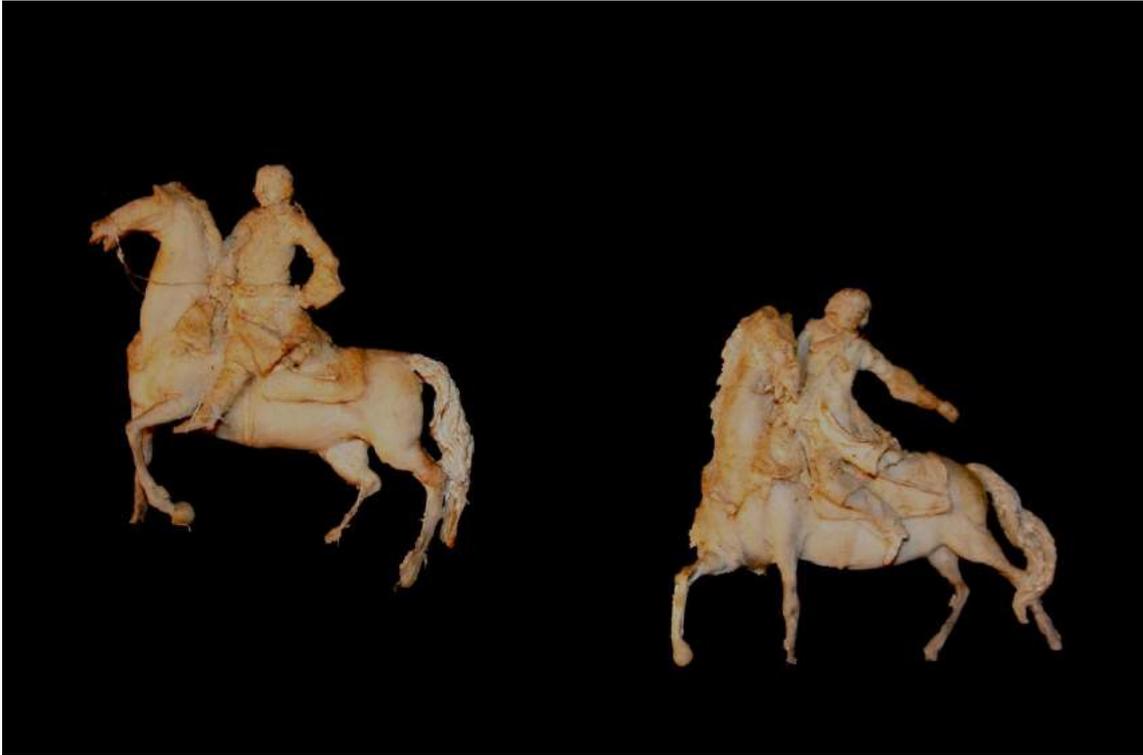
Fotografía N° 76. Caballeros caídos.

Para fijar dichos elementos se emplearon los adhesivos a los que hemos hecho referencia anteriormente. Se utilizó adhesivo a base de silicona para repositonar las figuras presentes en primer plano y apoyadas verticalmente en la base de la "caja", entre la vegetación, como las figuras a caballo y los árboles, por ejemplo (v. Foto. N° 75-N° 77).

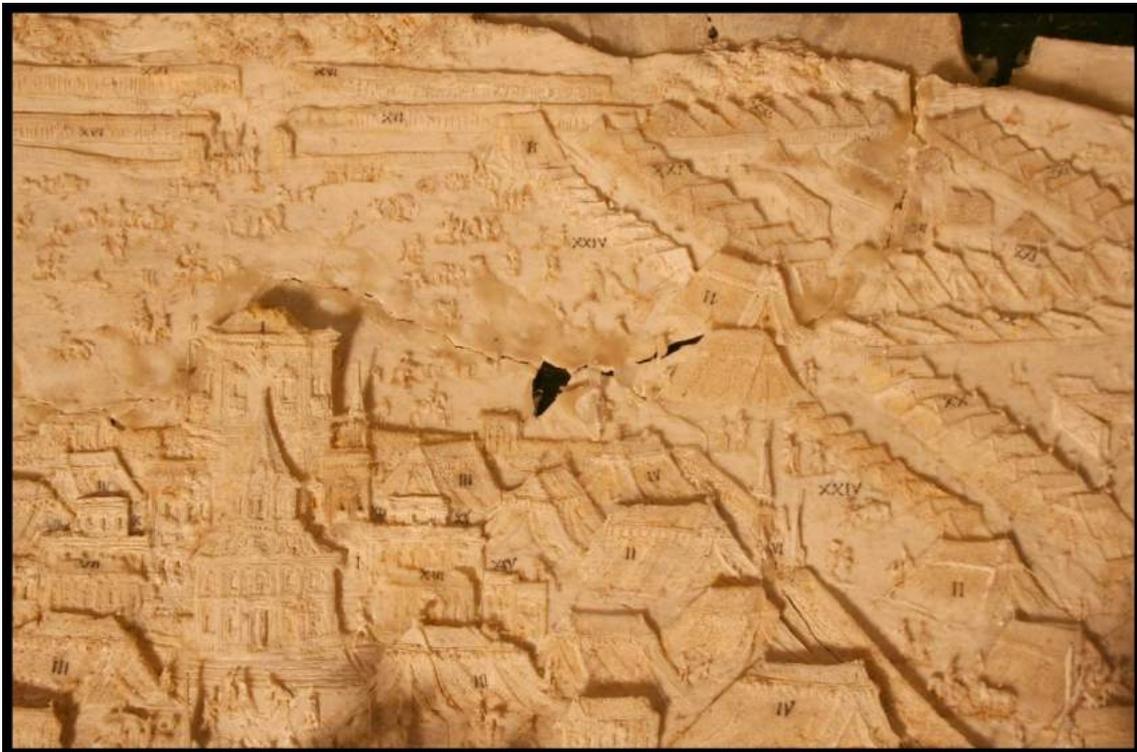
Fotografía N° 87. Fractura y laguna a reintegrar.

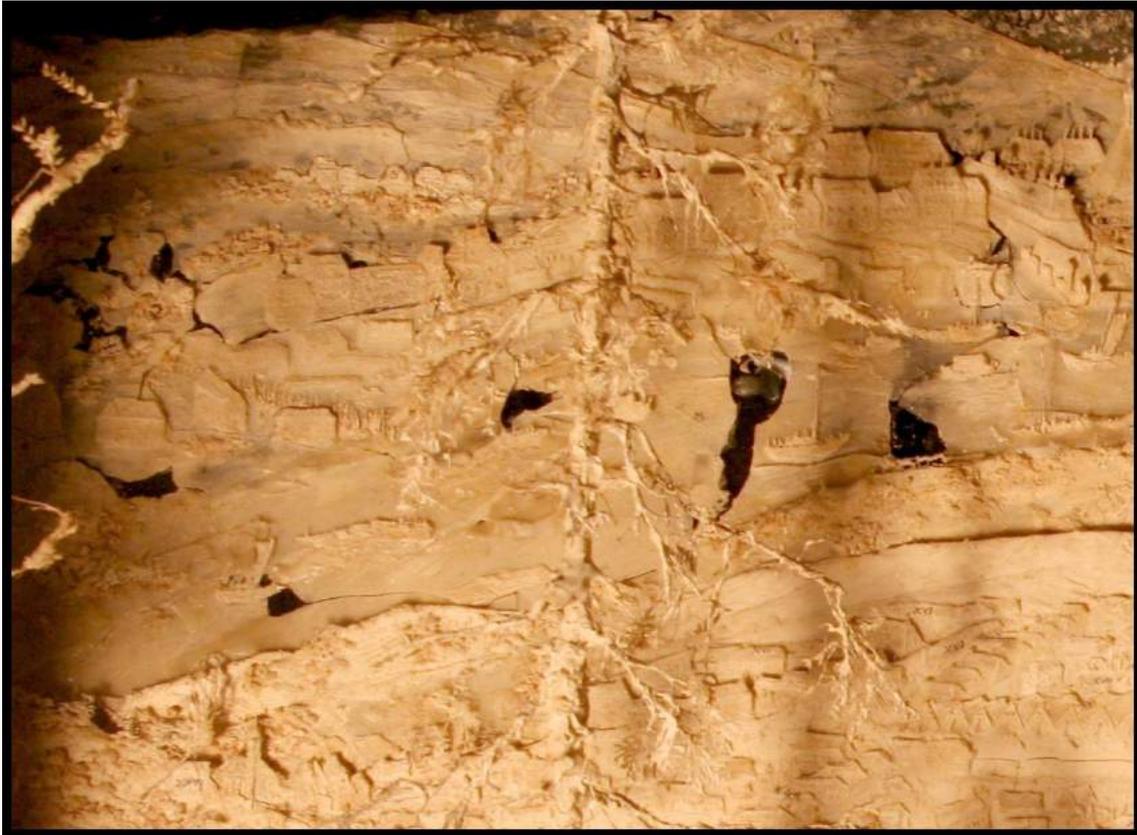
Fotografía N° 91. Lagunas izquierdas previas a la reintegración.

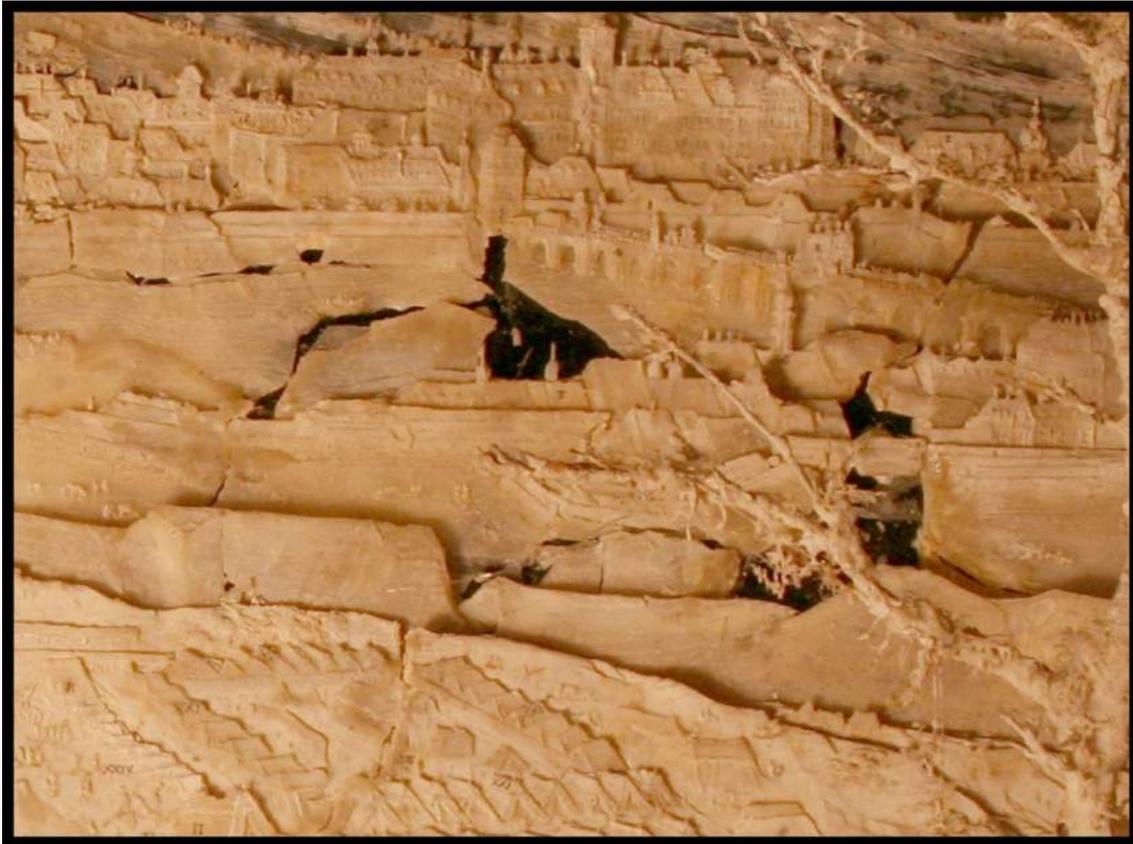
Fotografía N° 93. Laguna derecha previa a la reintegración.

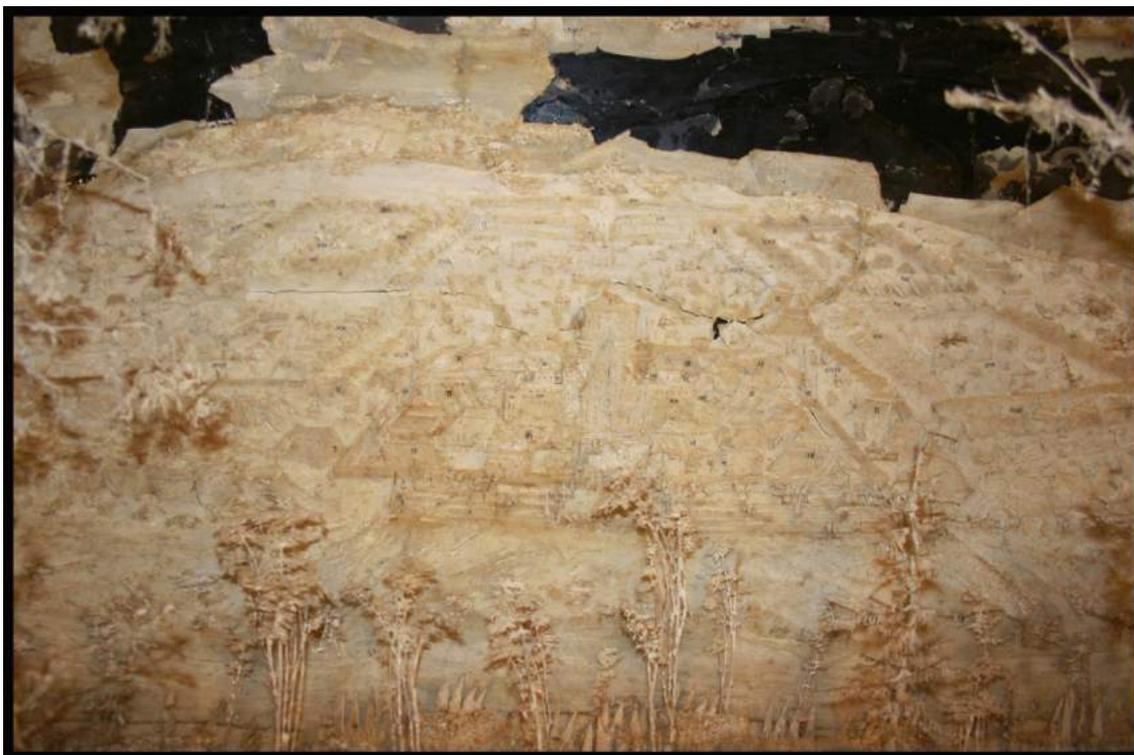
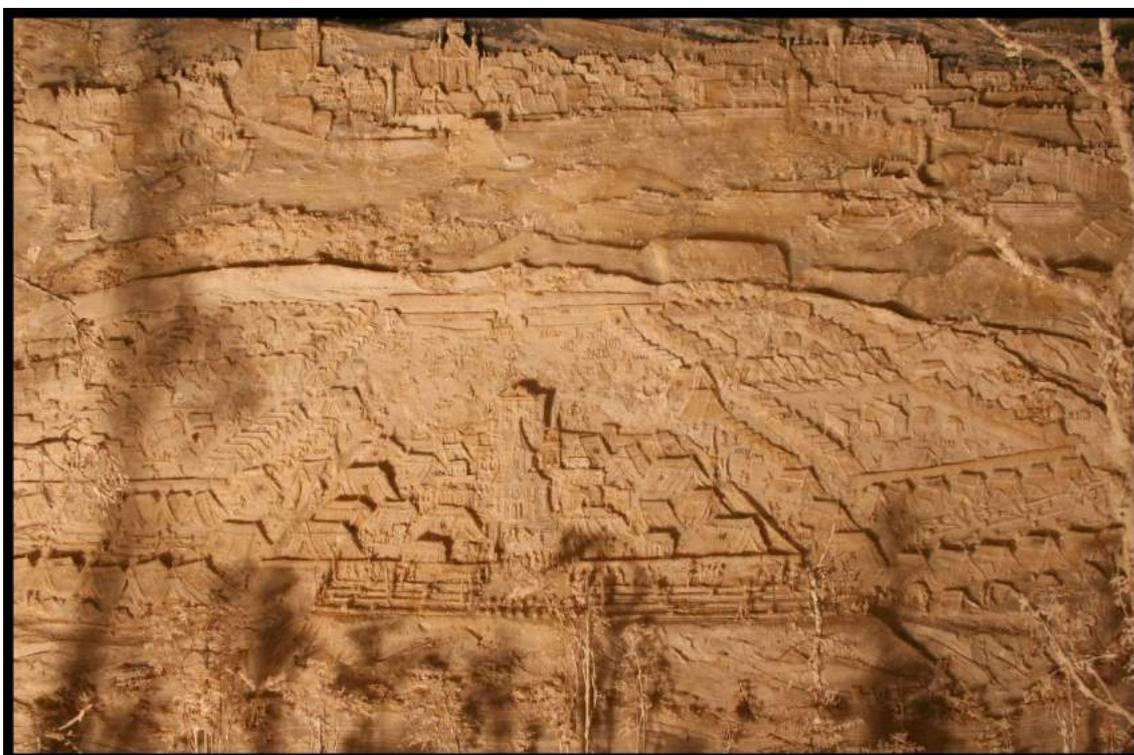
Imágenes de la fractura longitudinal previa y posterior a la restauración:
