REAL ACADEMIA DE BELLAS ARTES DE SAN FERNANDO

**INFORME DE CONSERVACIÓN Y RESTAURACIÓN**

Ginés, José  
Cabeza de niño (mira a la izquierda)<sup>1</sup>

**Nº Inventario:** E-631

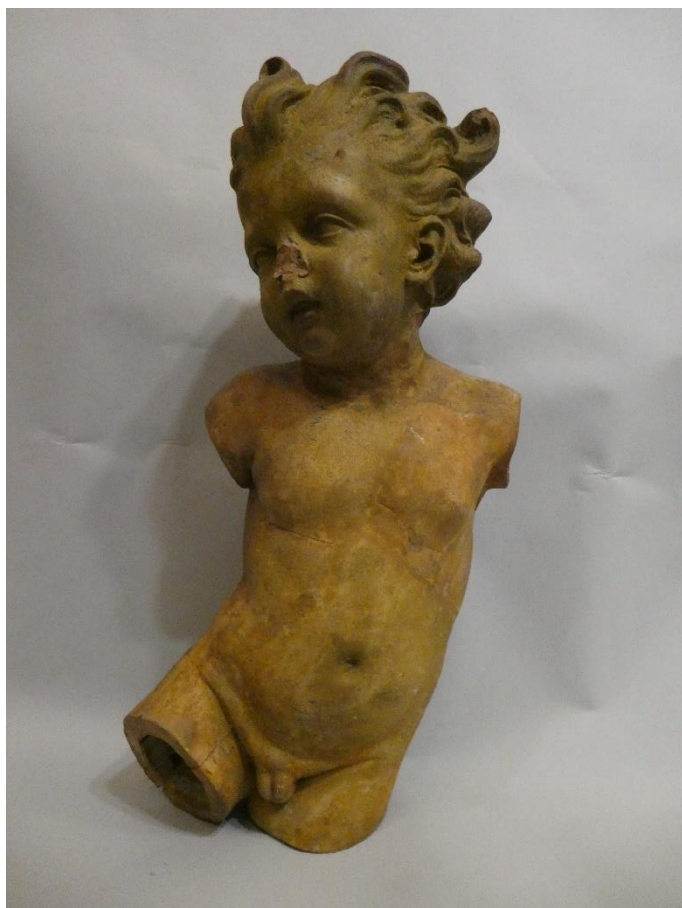
La cabeza presenta pérdidas volumétricas en el pelo y un pequeño fragmento en la nariz.

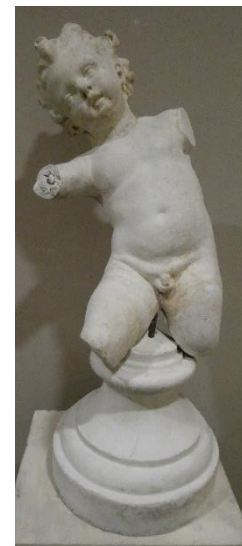
E 630

La Academia conserva un vaciado antiguo, siglo XIX de estas dos obras unidas E 630.
