**INFORME DE CONSERVACIÓN Y RESTAURACIÓN**  
**RABASF Biblioteca**

RETRATO DE N.ª S.ª. LA REAL DE LA ALMUDENA PATRONA DE MADRID

**Nº Inventario:** GR-1323

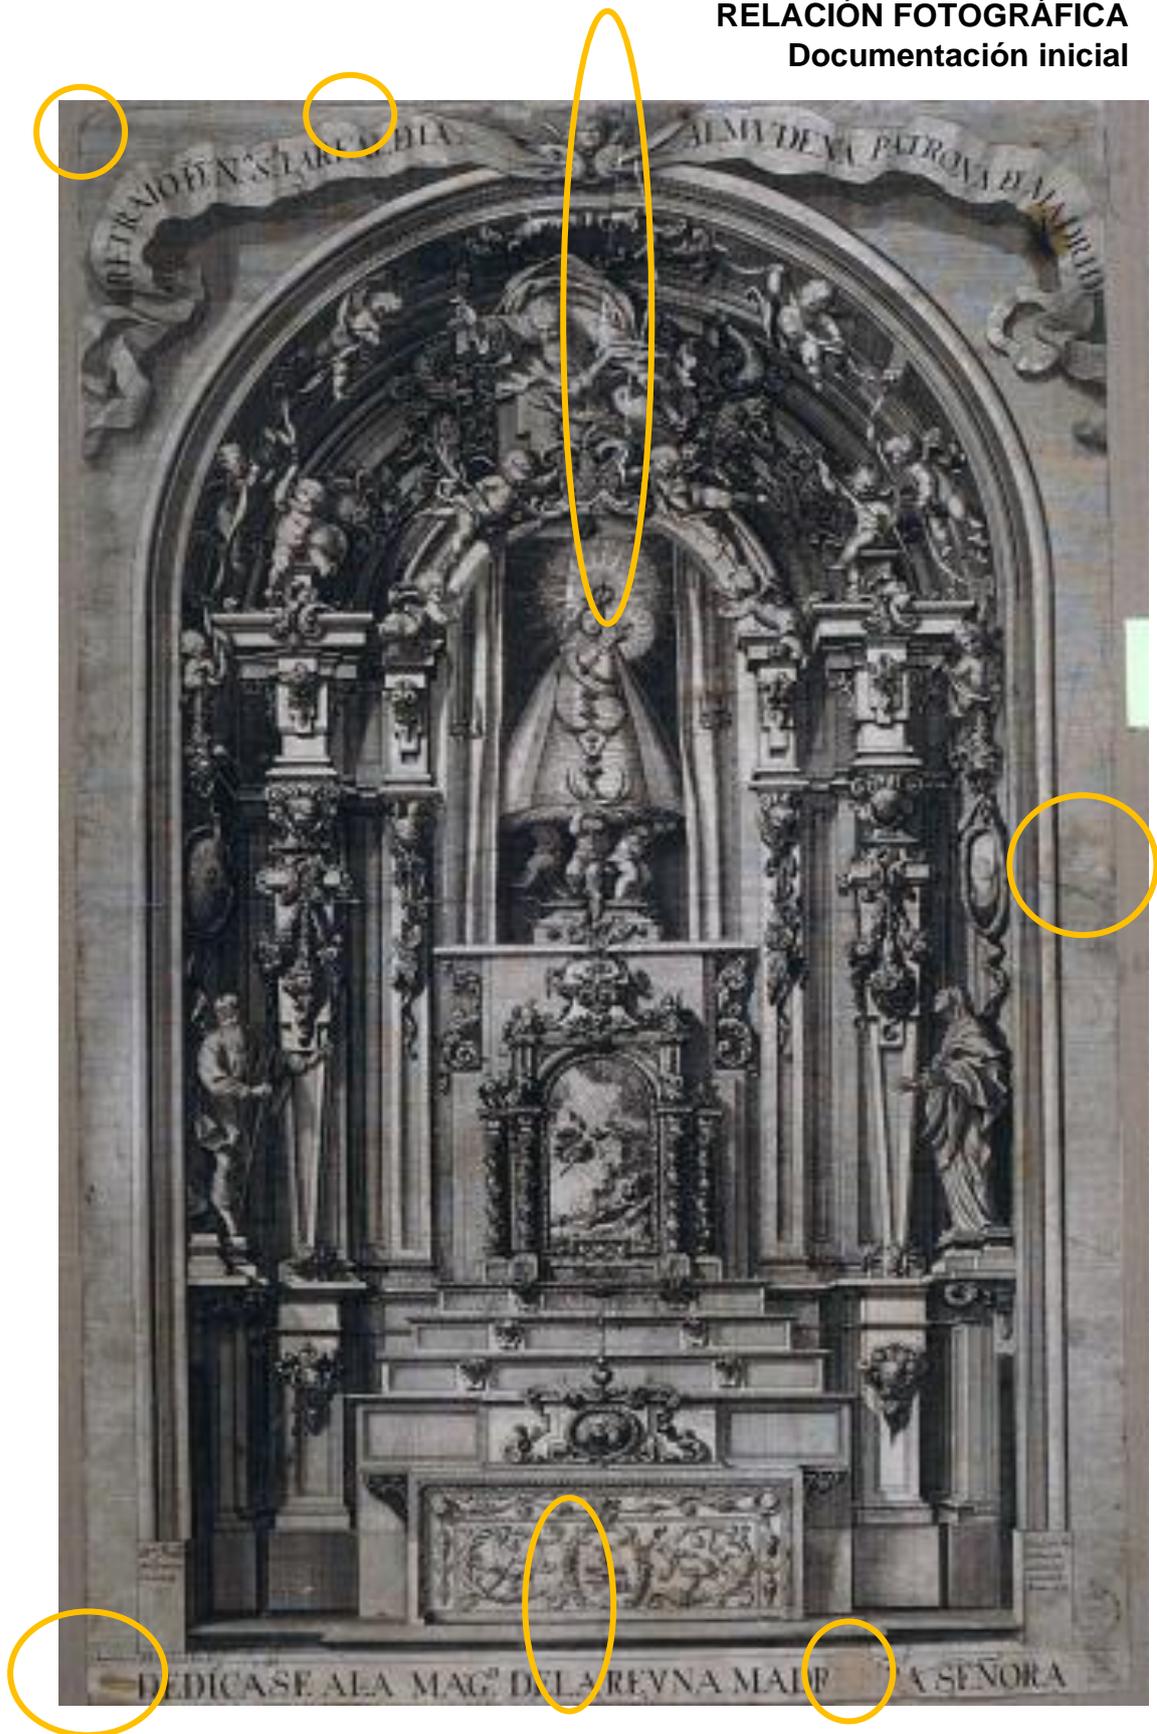
Amarillo Roturas, pérdidas del soporte celulósico

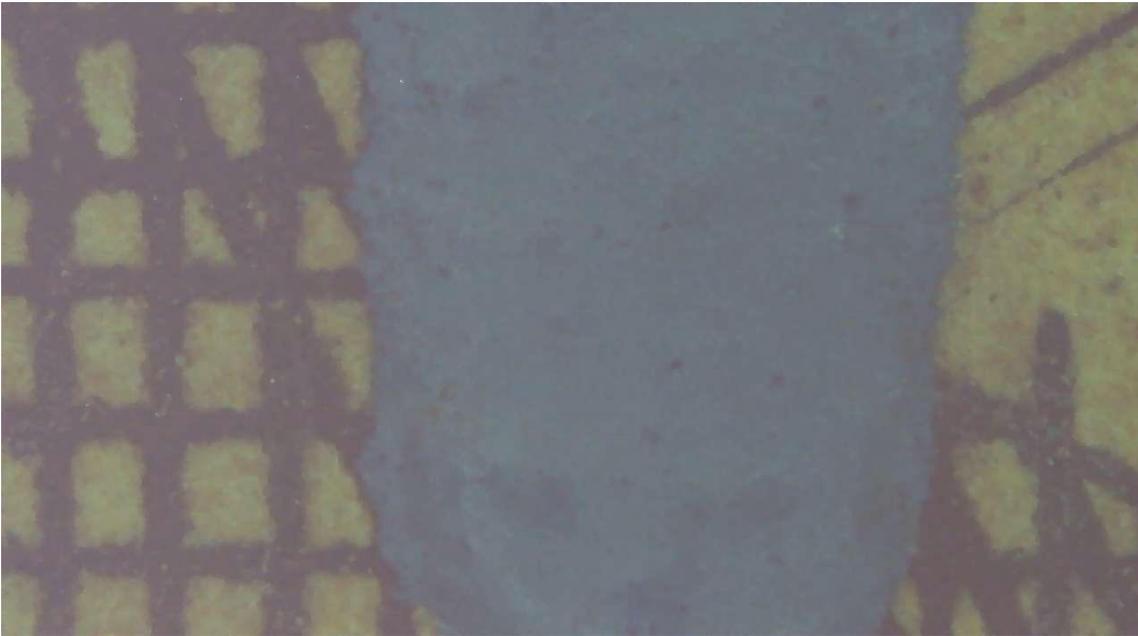
Óleo azul
