**INFORME DE CONSERVACIÓN Y RESTAURACIÓN
REAL ACADEMIA DE BELLAS ARTES DE SAN FERNANDO BB**

Catedral de Tarragona , puerta del claustro

Fot nº 36

19 de marzo de 2022

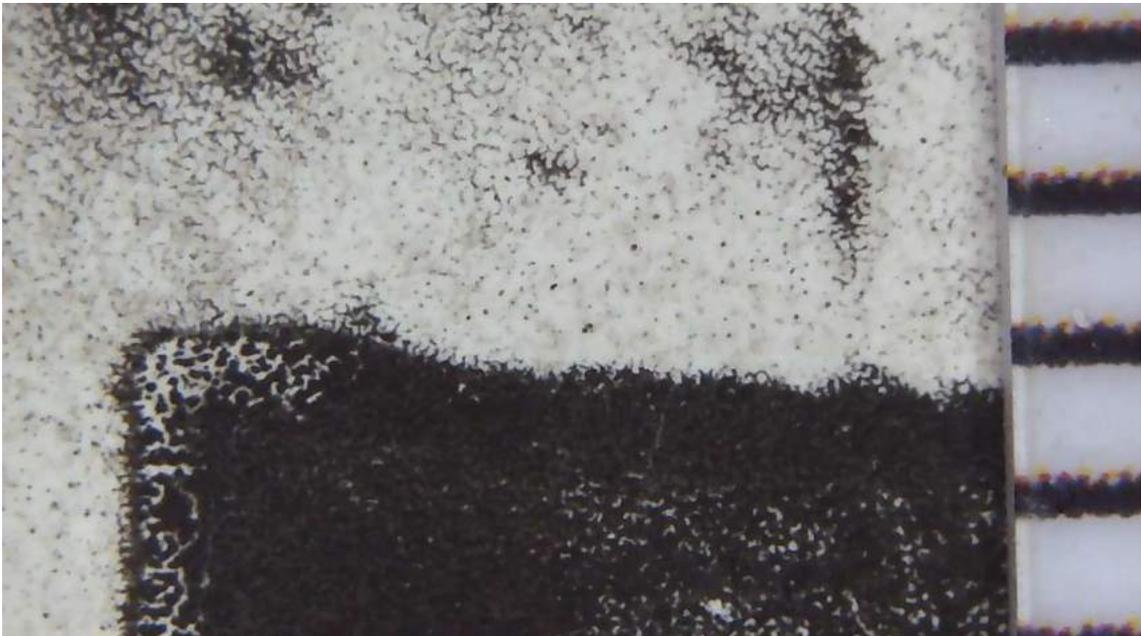
El examen de la obra realizado con binocular, para determina el procedimiento.
Fototipo

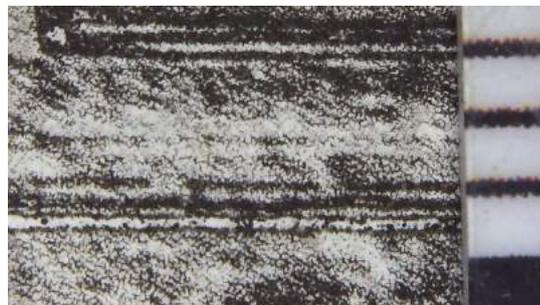
Área examinada.
