Nº de informe: 02 09

Título: Retrato de D. Ignacio Hermosilla.

Colección: RABASF

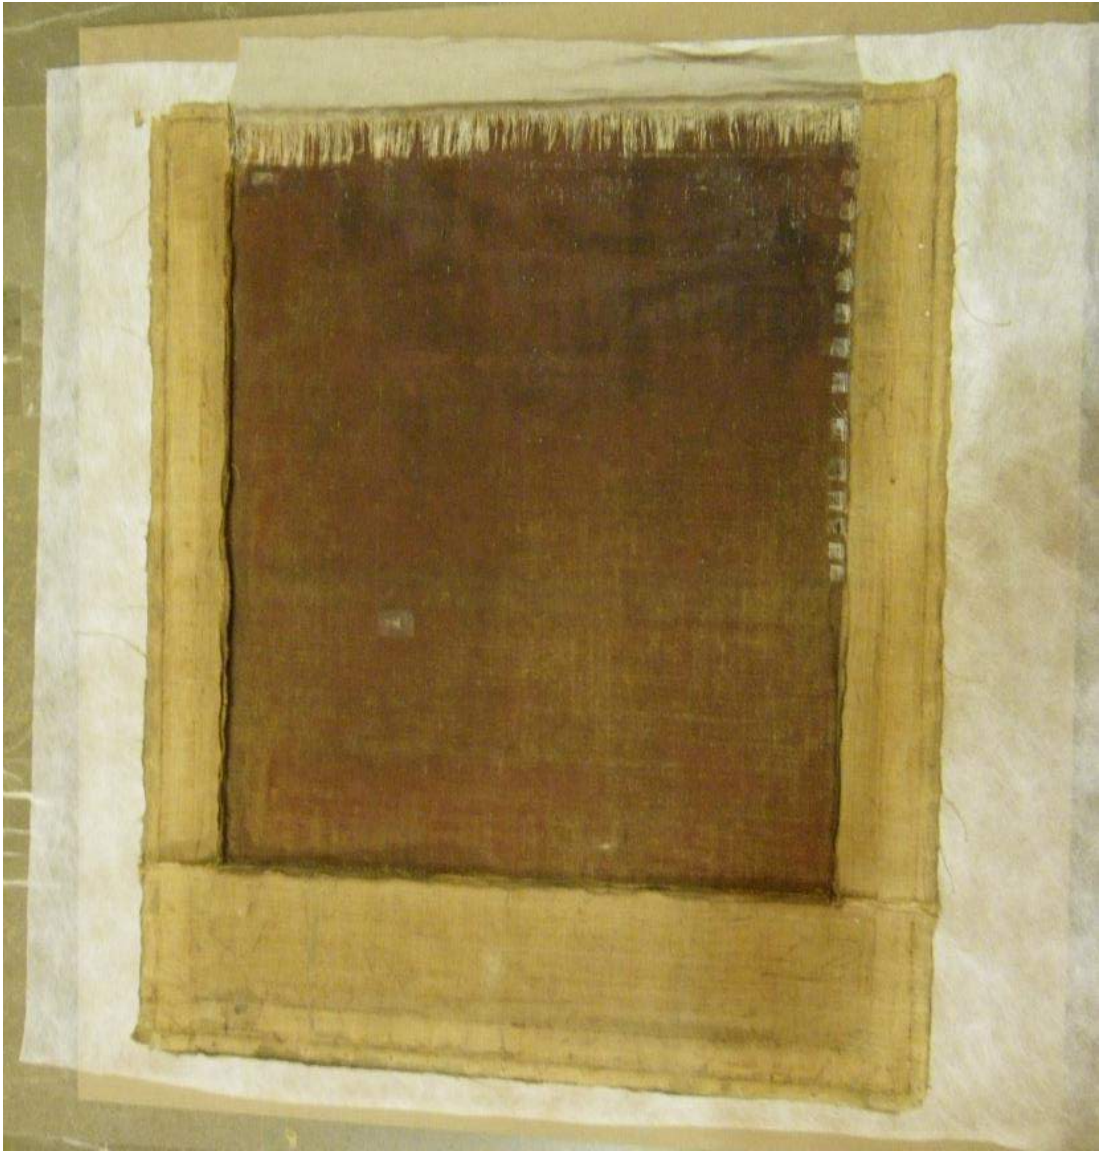
Reverso de la obra

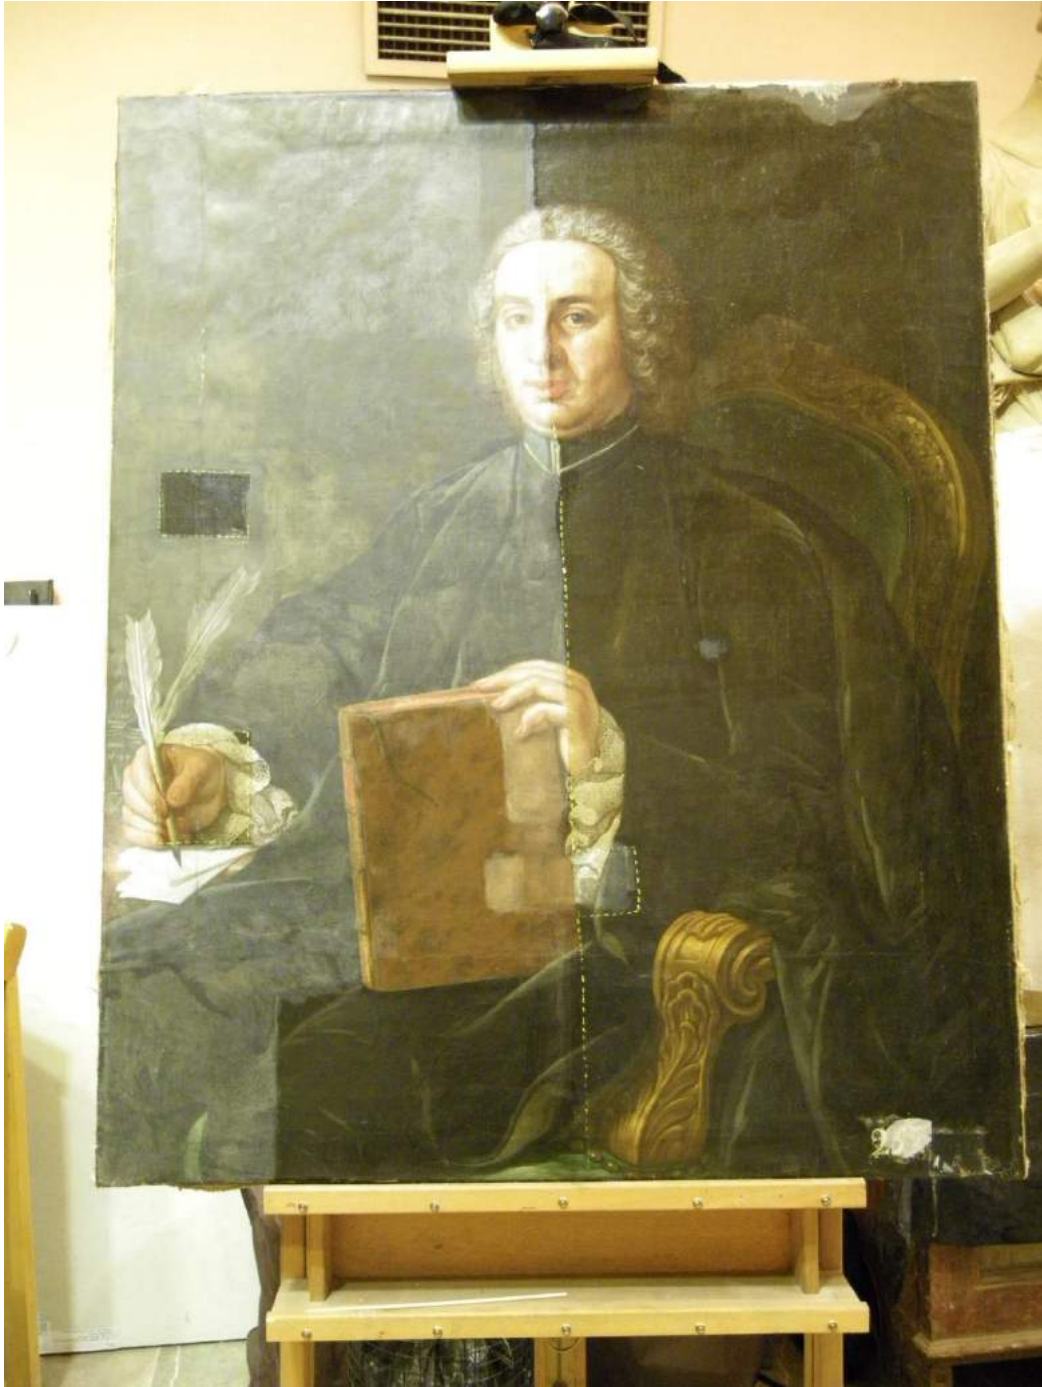
El barniz muy grueso y oxidado enmascara el cromatismo original percibiéndose la obra de forma alterada.

Detalle de la eliminación del barniz.

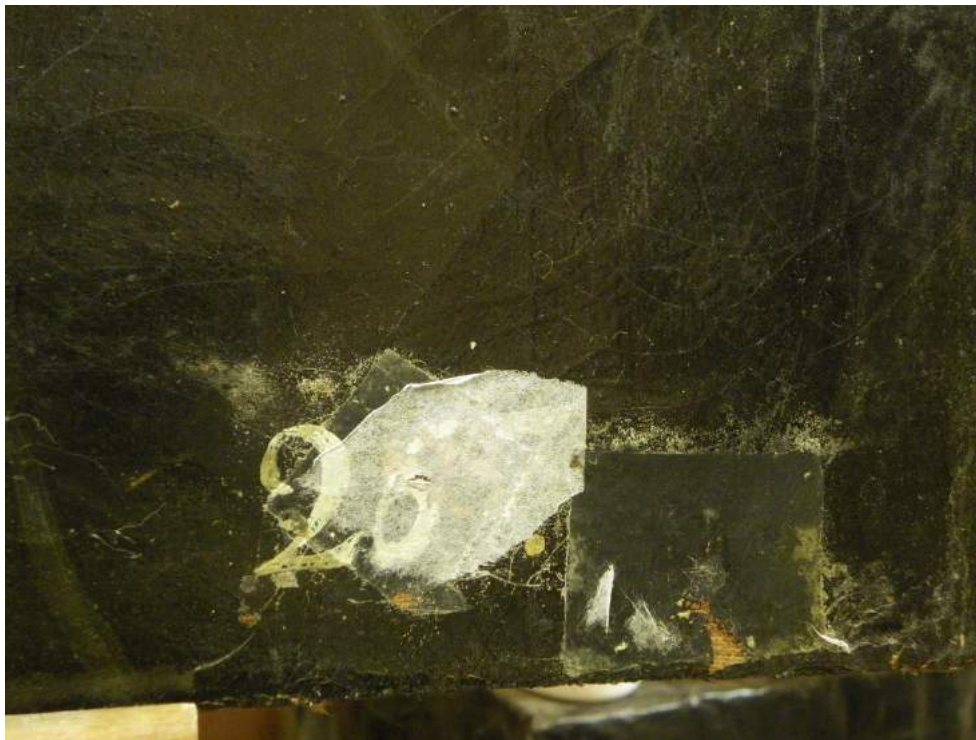
Detalle de repintes
