Nº de informe 062

Anónimo

Virgen con el Niño dormido

Nº Inventario: 0080

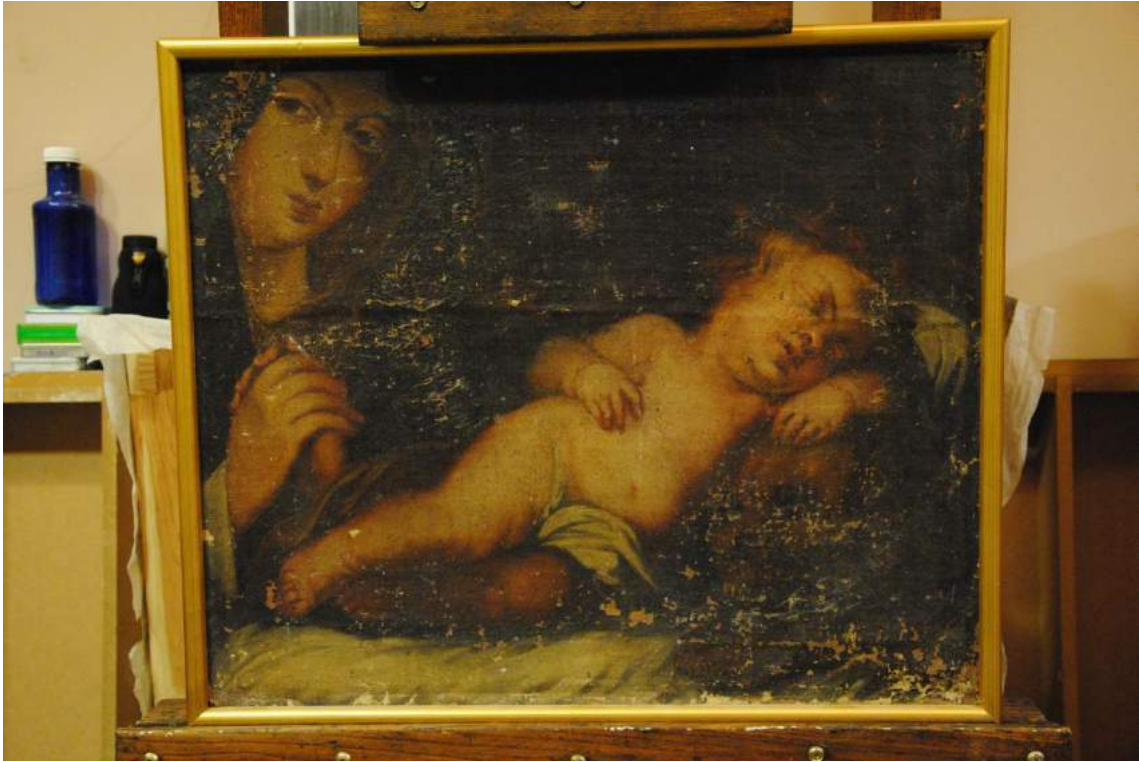
Fotografía inicial del anverso de la obra

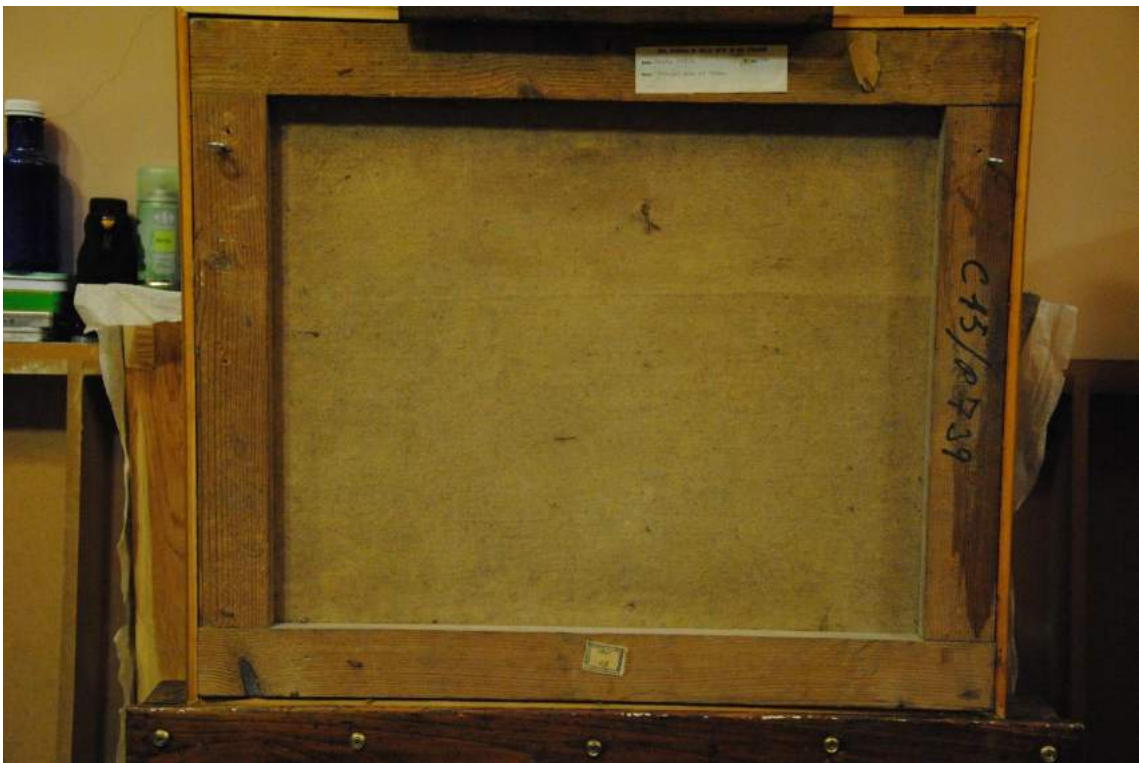
El reverso presenta acumulación de suciedad.

Fotografía inicial del reverso de la obra.

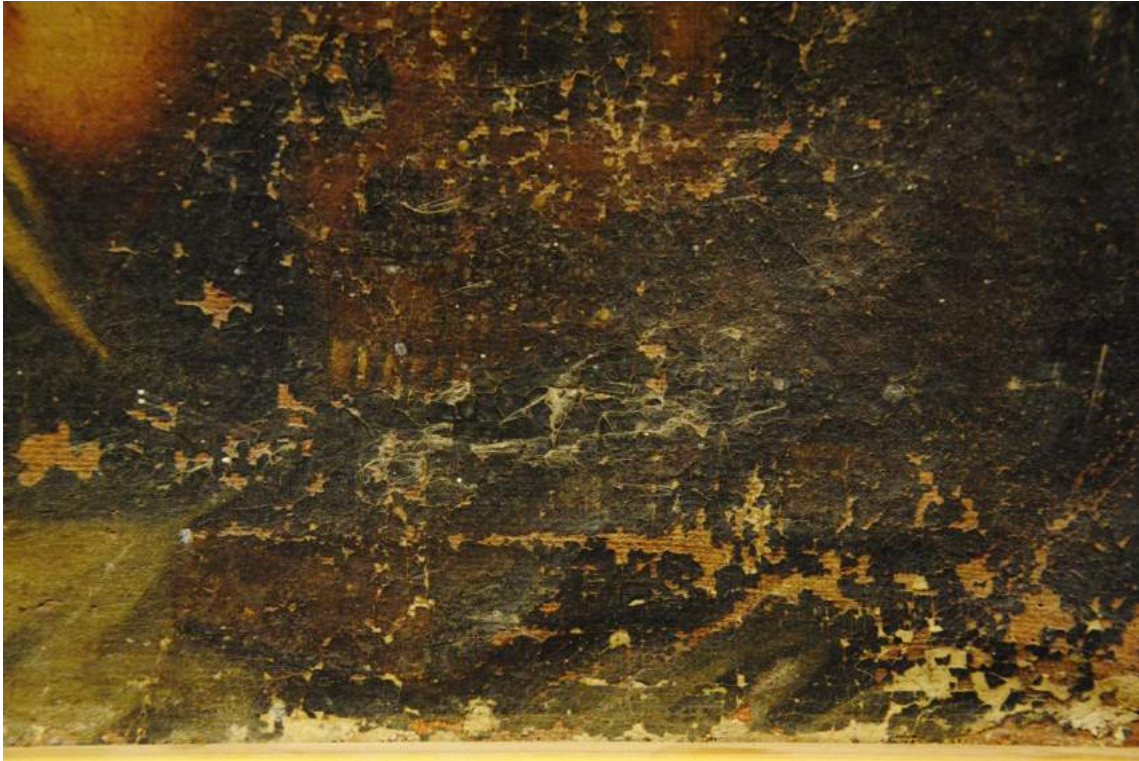
Tanto la policromía como la preparación se encuentran muy craqueladas.

Detalle, macrofotografía, se observan los deterioros en la capa pictórica.

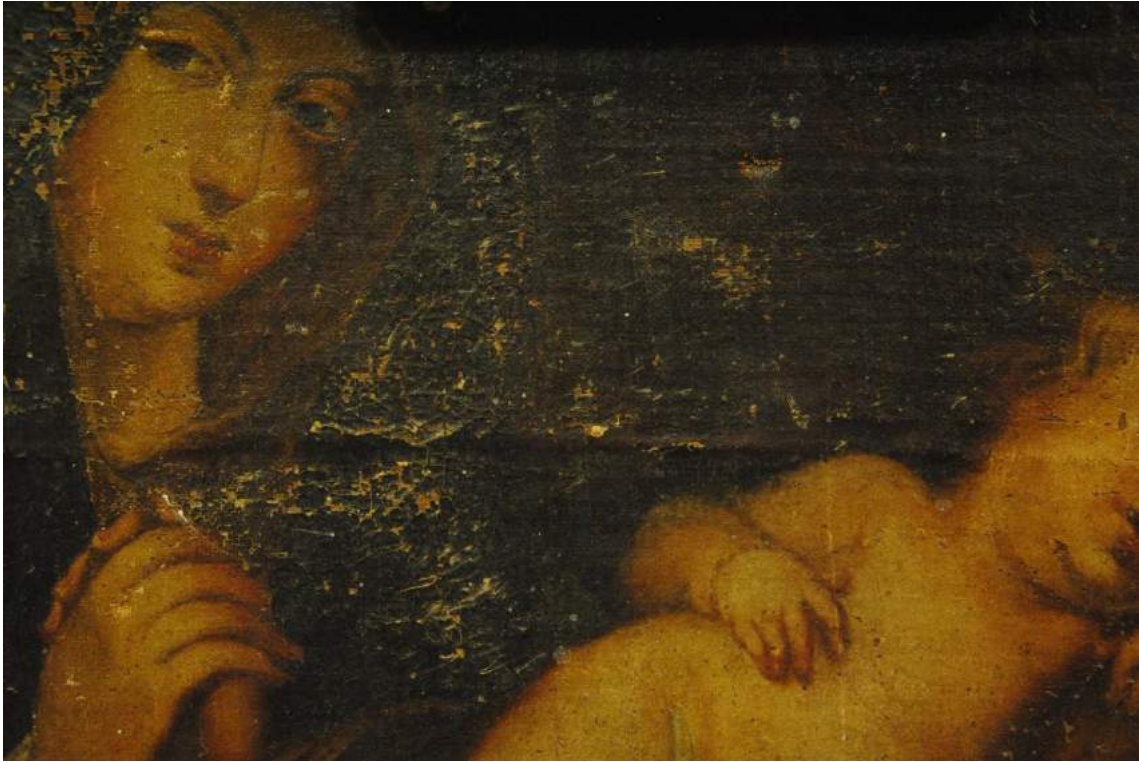
Gran cantidad de pérdidas de película pictórica y preparación.

Detalle de las pérdidas de la capa pictórica.

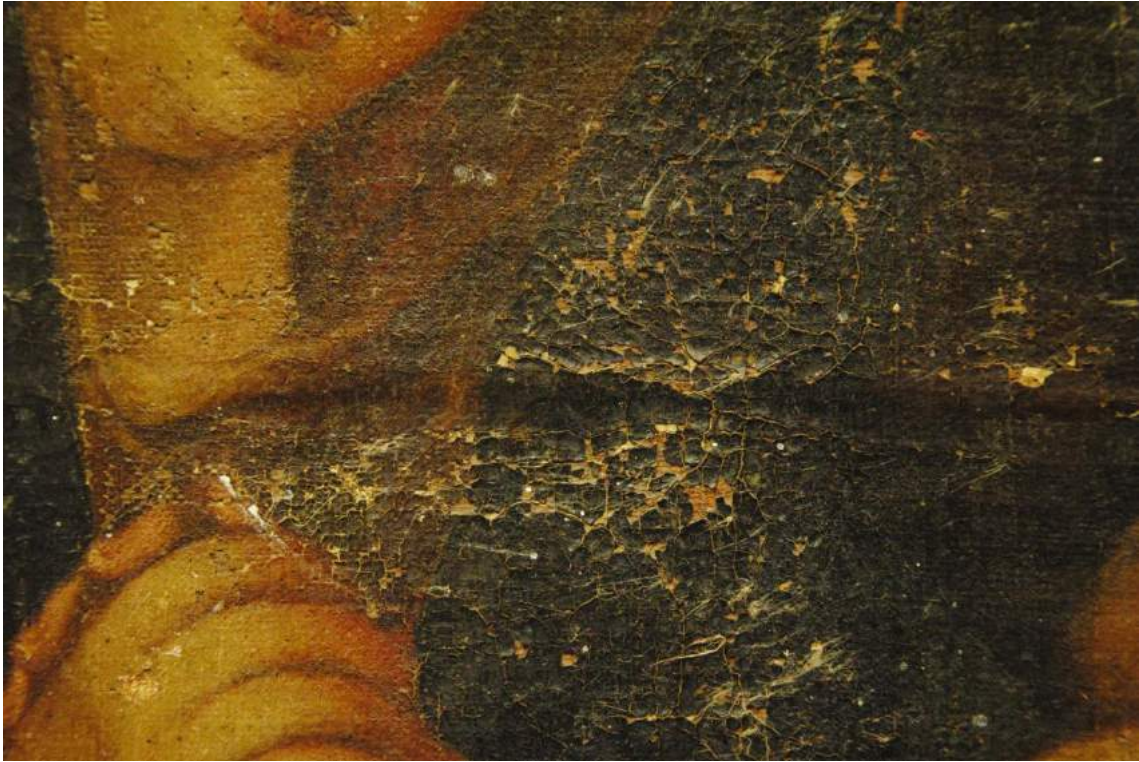
La obra ha sido reentelada en una intervención anterior. Esta tela de forrado presenta por el reverso una rotura de pequeño tamaño. El soporte original está formado por dos fragmentos de tela unidos por una costura central, visible por el anverso e la superficie pictórica, ya que se marca por la falta de tensión.

Macrofotografía, marcas de la costura.

- Documentación fotográfica del estado de conservación.
- Empapelado de protección de la pintura.
- Desmontaje de la obra del bastidor.
- Sentado de color.
- Corrección de la deformación en la zona de la costura.
- Colocación de bandas perimetrales de crepelina y beva film.

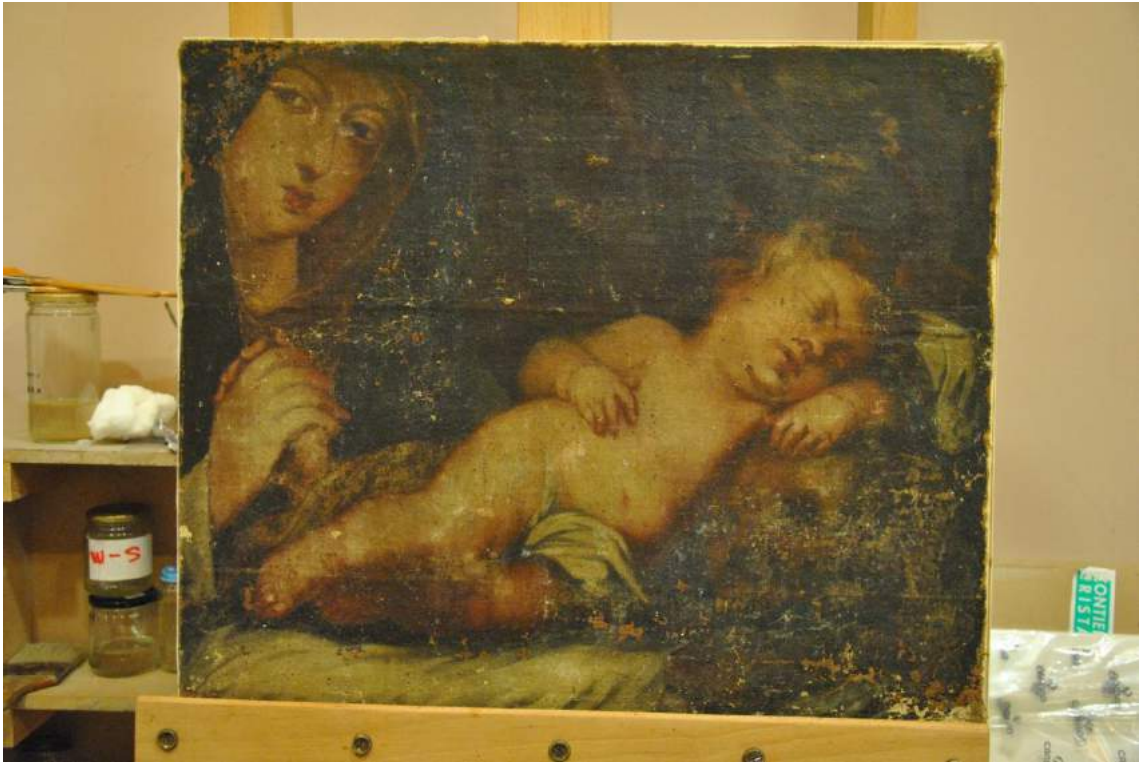
Fotografía final anverso de la obra.
