INFORME DE CONSERVACIÓN Y RESTAURACIÓN

Nº de informe 2/19
24 de abril de 2019

Nº Inventario: 0093
Medidas: 119 x 143 cm
Localización: Pl. 3ª almacén peine 14 dcha.
Técnica: Óleo sobre lienzo

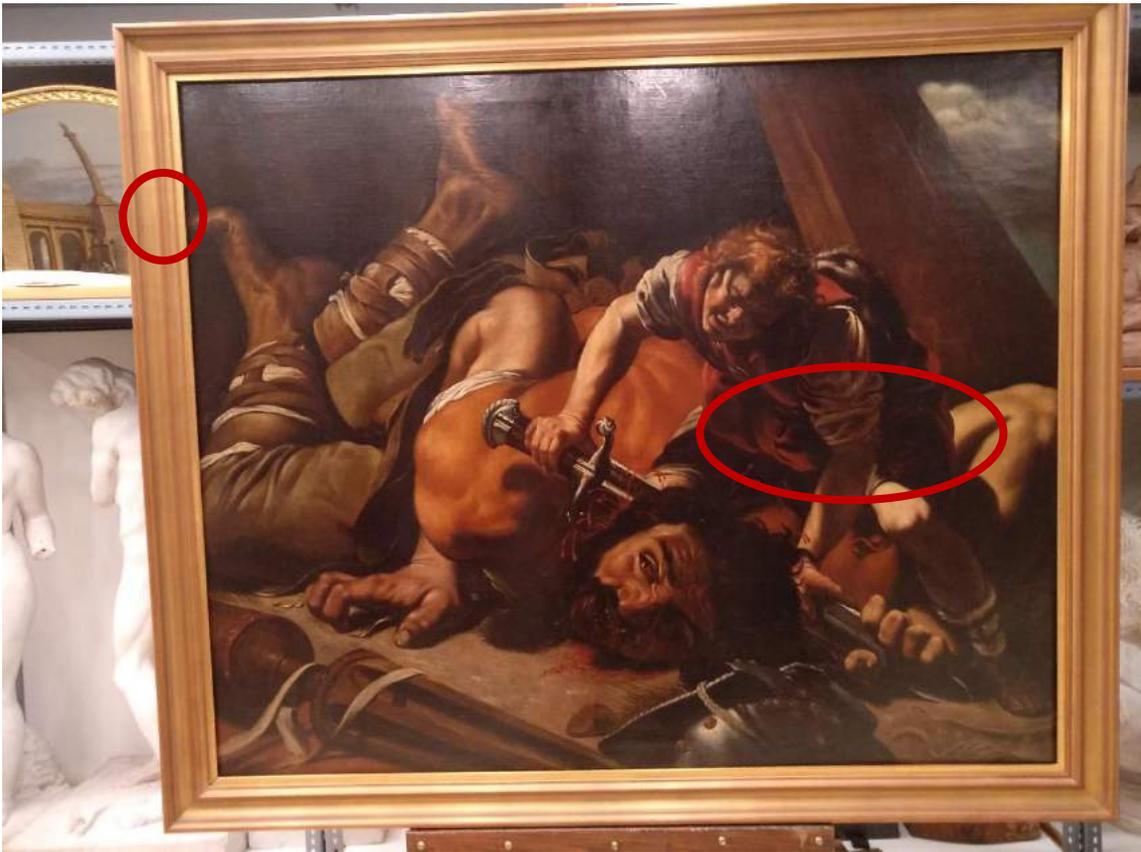
Zona de lesiones erosiones
Perdida en el marco

Estucado de una pérdida en el larguero izquierdo del marco.
