Nº Informe restauración: 38

**INFORME DE RESTAURACIÓN  
 RETRATO DE DON ANDRÉS DE CÓRDOBA CARVAJAL**

<p><b>REAL ACADEMIA DE BELLAS ARTES DE SAN FERNANDO</b></p>	<p><b>RETRATO DE DON ANDRÉS DE CÓRDOBA Y CARVAJAL Y GODOY OBISPO DE BADAJOZ</b>                  Anónimo                  Nº inv. 124</p>	
<p>Dimensiones:                  105,5 x 80,5 cm</p>	<p>Fecha reconocimiento:                  30/06/ 11</p>	<p>Tipo de objeto:                  ÓLEO SOBRE LIENZO</p>
<p><b>Nº inventario y etiquetas:</b>                  En el bastidor: 124 1963 (estampilla de papel); Anónimo S. XVIII nº inv. 124 Retrato de D. Andrés de Córdoba (Pérez Sánchez); Otra igual a la anterior colocada debajo; Inscripción en tinta C14/101.                  En el anverso de la pintura: 364 Almacén (rectangular de papel en la esquina superior derecha; Nº 135 (en tiza en la esquina superior izquierda); 749 (estampilla en la esquina superior derecha); 135 (romboidal muy perdida en la esquina inferior derecha); hay otra inscripción en tiza, ilegible en el cuarto superior derecho.</p> <p><b>Inscripción:</b> En la parte inferior <i>“Retrato de D. Andrés de Córdoba y Carbajal y Godoy, obispo de Badajoz, hijo de D. Fra

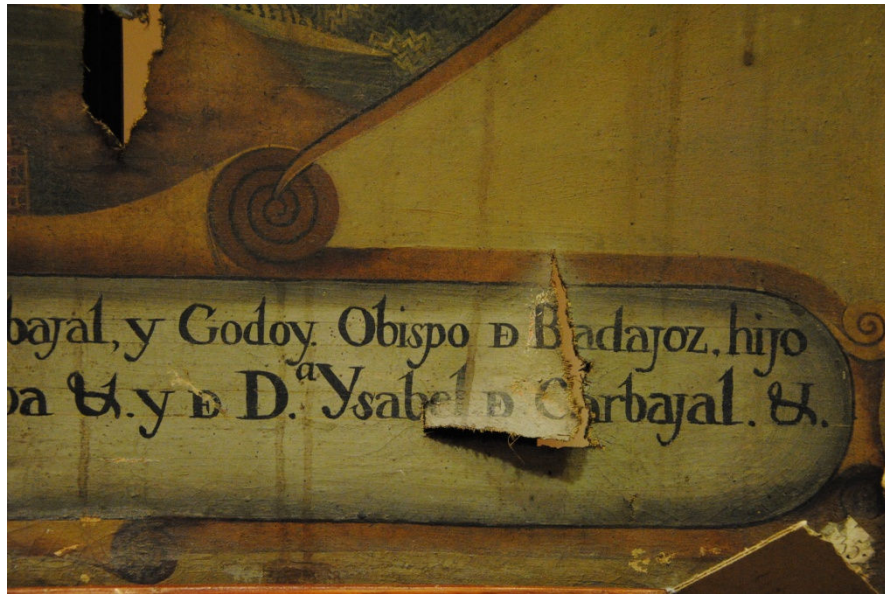
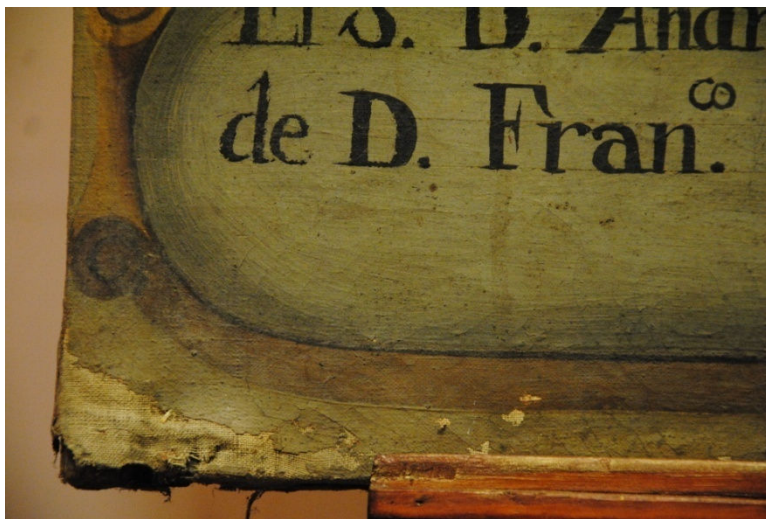
Bastidor no original, sin bisel, y de esquinas fijas, sin cuñas. Con travesaño central. La tela está sujeta al bastidor mediante tachuelas (muy oxidadas). Presenta gran cantidad de suciedad superficial y grapas.

Los travesaños del bastidor se marcan por el anverso, debido en gran medida a la falta de tensión del soporte.

El lienzo presenta una distensión con deformaciones generalizadas en toda la superficie provocado por la pérdida de funcionalidad del bastidor. Se observa oxidación generalizada del soporte.

En el soporte se observan 7 roturas, algunas de ellas de gran tamaño y con pérdida de materia (dos de las tres que aparecen en la mitad inferior de la obra).

En la esquina inferior izquierda falta parte de la tela y bordes a causa de un desgarro.

También se aprecia una importante deformación causada por impacto en uno de los laterales de la obra.

En el reverso del lienzo se observa un gran oscurecimiento debido a una impregnación excesiva de aceite de linaza, método que se utilizó en muchos cuadros de la Academia.

Presenta sobre la superficie pictórica una capa de barniz fuertemente oxidado.

Gran cantidad de suciedad superficial y depósitos de polvo.

Detritos de insecto y salpicaduras de barniz coloreado en superficie.

Manchas de pintura blanca y goterones de color pardo sobre la superficie del barniz.

La capa pictórica está muy pulverulenta.

Pérdidas puntuales de preparación y policromía repartidas por toda la superficie y concentradas principalmente en las zonas de roturas.
