IDENTIFICACION			
Título: Descanso en la lujada a Egipto		Autor: ESPALTER, Soaguín	
Dimensiones: 0,54 x 0,71		Cronología: 1809-1880	
Localización: Sala 14 (Capilla)			
Descripción: Familia con vestidos de época, sentados ante un paisaje imaginario			
Exposiciones temporales:			
ESTADO DE CONSERVACION			Fecha:
Condiciones ambientales:	Lux 100	HR 45	T 25
SOPORTE	Descripción: Tela de lino de trama de mauteli- llo		
	Deterioros: Bastidor: Con rebajes y uniones que no funcionan por listones clavados		
	Bordes: No tiene		
	Oxidación: Regular		
	Desgastes:		
	Lagunas: No presenta		
	Desgarros:		
PREPARACION	Abolsamientos: No está teñido		
	Deformaciones:		
	Suciedad:		
	Ataque biológico:		
	Otros:		
	Causas del deterioro: Acoplamiento a un marco no original		
	Intervenciones anteriores:		
PREPARACION	Descripción: Muy fina grisácea, en buen estado con cohesión y adhesión		
	Deterioros: Cuarteados:		
	Abolsamientos:		
	Deformaciones:

Real Academia
de Bellas Artes
de San Fernando
rabasf.com

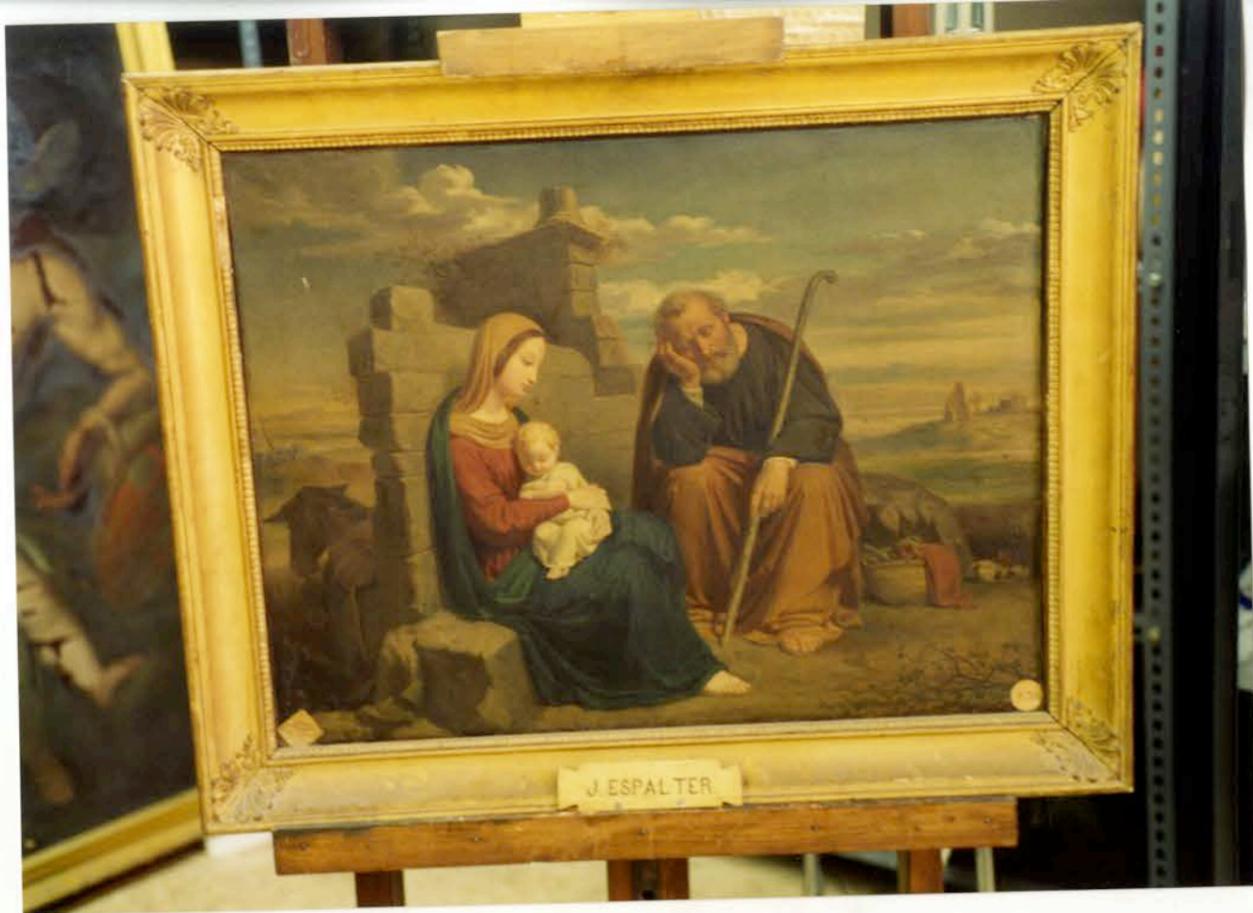
N.º Registro	Fecha	Formato	Descripción
19-1	Julio 93	C-13x18	Preliminar general
19-10	"	"	En fase de limpieza
19-12	"	"	General, final
19-13	"	"	"

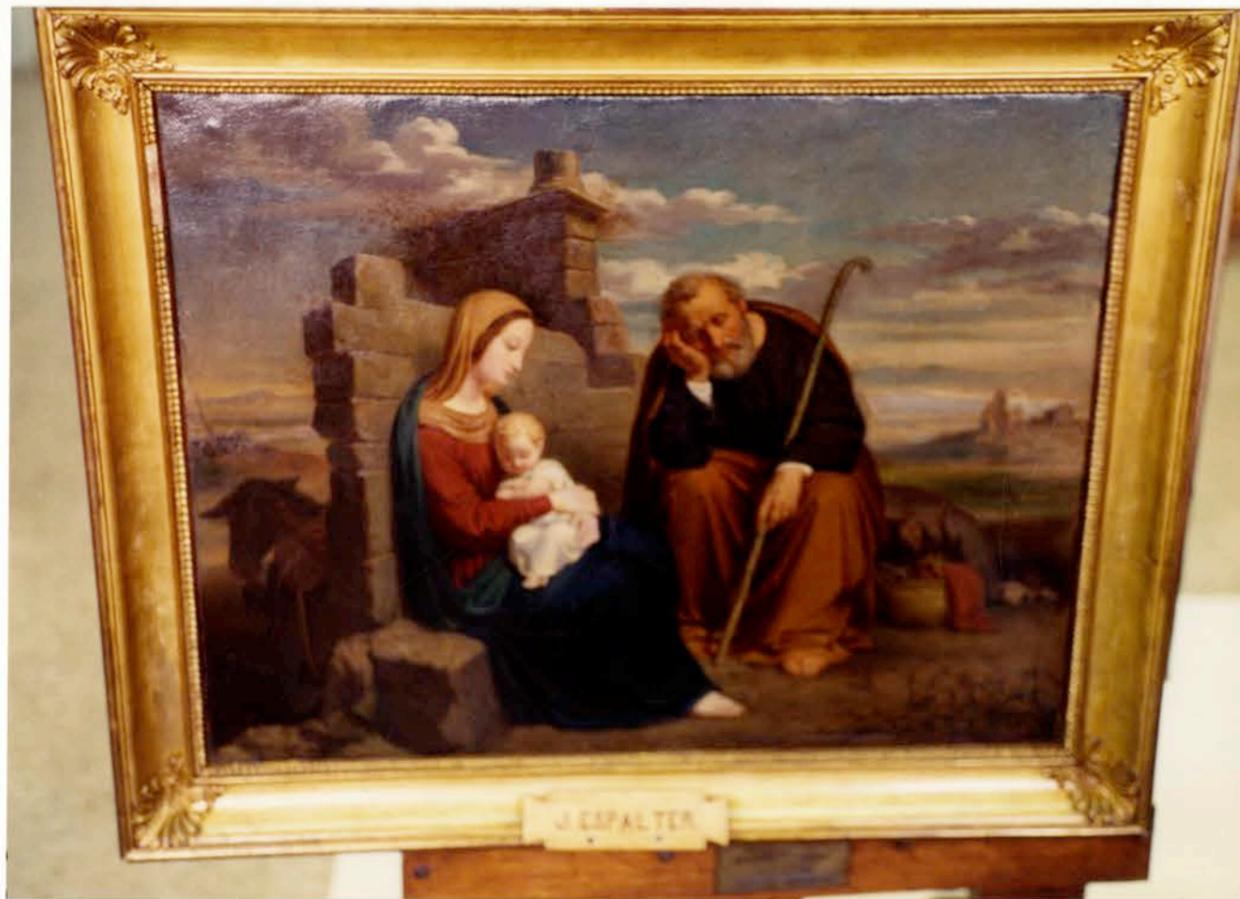
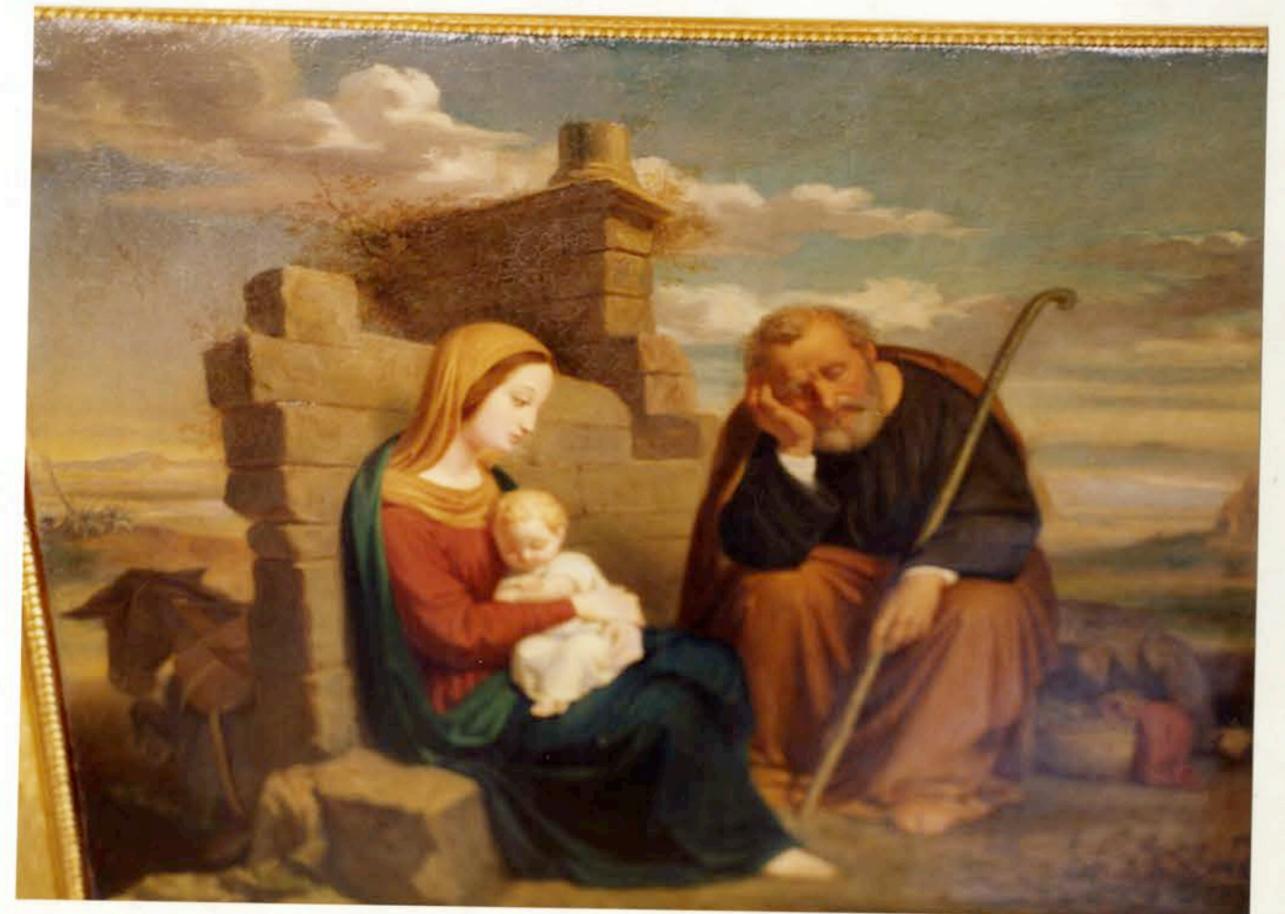
El resultado después de la limpieza, no fue lo satisfactorio que se podía esperar de la cantidad de suciedad eliminada, ya que los colores, probablemente alterados (¿podrían tener albúmina?) por técnicas de ejecución, se mostraban grisáceos y sin luminosidad.
