Nº Informe restauración: 19

**INFORME DE RESTAURACIÓN  
 LA DISPUTA DEL SACRAMENTO**

<b>Museo:</b> Real Academia de Bellas Artes de San Fernando		 
<b>Título:</b> <i>La Disputa del Sacramento</i>		
<b>Autor:</b> Domingo Álvarez Enciso (1737-1800)		
<b>Nº Informe Restauración:</b> 19/2010		
<b>Nº inventario:</b> 0143	<b>Datación:</b> S-XVIII	
<b>Localización actual:</b> Almacén 4ª planta, peine 32 (derecha).	<b>Fecha reconocimiento:</b> 22 Octubre 2010	
<b>Tipo de objeto:</b> óleo sobre lienzo	<b>Dimensiones:</b> 63 x 89 cm.( sin marco)	
<p><b>Observaciones:</b> Otros números de inventario: en blanco sobre la superficie de la capa pictórica el nº 38, etiqueta en el bastidor con nº 143 del inventario de 1963 y143 del inventario de 1984. Etiqueta romboidal con el nº 30, etiqueta circular nº 120. En el marco etiqueta con la numeración 475. En tiza, en el reverso, un número 9.</p>

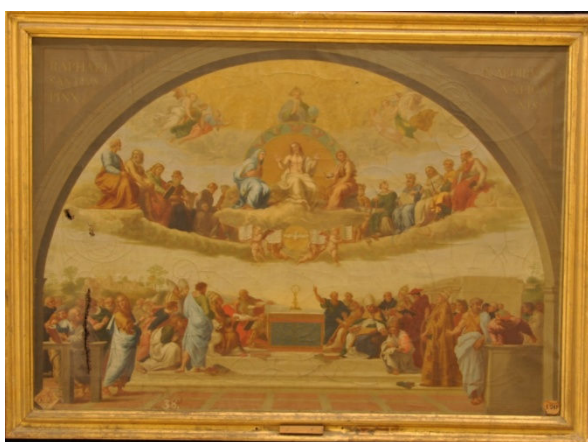
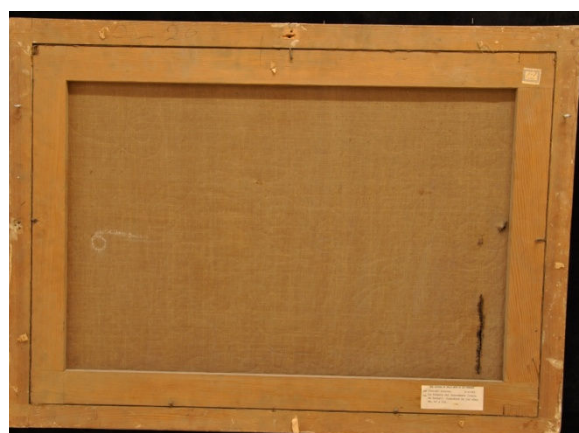
El soporte presenta dos roturas, por desgarro, con importante pérdida de tejido y capa pictórica, ambas en el lateral derecho.

Además, en el reverso se aprecia una gran acumulación de suciedad.

Sobre la película pictórica aparece una capa superficial grasa por contaminación ambiental. Bajo esta capa un barniz oxidado da a la obra una tonalidad amarillenta.

Se observan detritus sobre la *superficie*.

Importantes craquelados, producidos posiblemente durante el secado de la pintura, repartidos por toda la superficie.

Pérdidas puntuales de capa pictórica y preparación.

- Documentación fotográfica del estado de conservación.
- Empapelado de protección de la superficie pictórica mediante cola de pescado y papel japonés.
- Desmontaje del lienzo del bastidor.

- Limpieza mecánica y química del reverso de la tela para su posterior reentelado.
- Sutura de las roturas del soporte.
- Reentelado del soporte con gacha.

- Sentado de color, de craquelados y levantamientos.
- Eliminación de las deformaciones.
- Montaje del lienzo en el bastidor nuevo previa desinsectación preventiva del mismo con Per-xil 10.

- Desempapelado de la superficie.
- Eliminación de la suciedad grasa por contaminación de la capa pictórica mediante agua desmineralizada y un tensoactivo neutro.

- Eliminación del barniz oxidado con Etanol y White Spirit.
- Barnizado de protección de la superficie pictórica.
- Estucado y desestucado de las pérdidas de policromía y preparación mediante un estuco sintético.

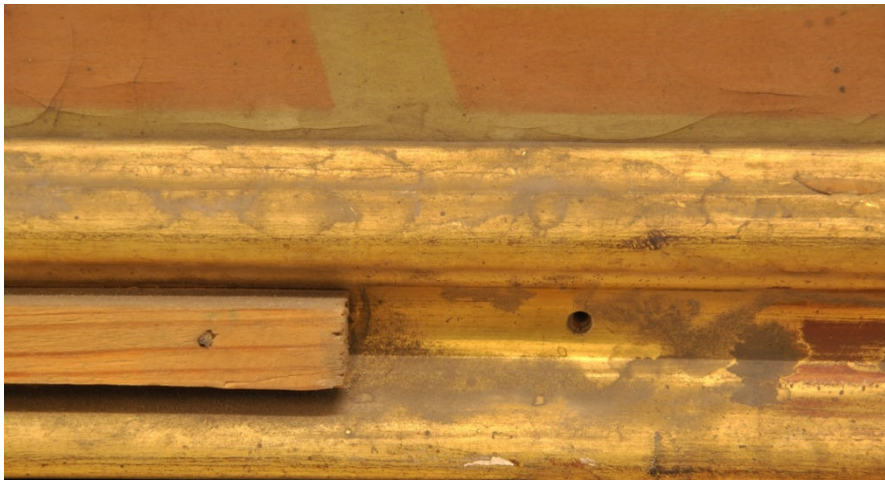
Se trata de un marco de madera dorado a la cola sobre una base de estuco italiano blanco y bol rojo.

Presenta sobre la superficie una gruesa capa grasa por contaminación ambiental, que le da al dorado una tonalidad ennegrecida.

Debajo de esta capa los barnices de protección del oro se encuentran oxidados.

Gran cantidad de pérdidas de policromía y preparación.

Muchos desgastes del dorado, que dejan ver el bol.

- Empapelado de protección de la superficie con cola de pescado y papel japonés.
- Sentado del oro con cola de pescado.
- Consolidación mediante inyección de cola de pescado.
- Limpieza de la suciedad grasa por contaminación y de los barnices oxidados con Etanol y un tensoactivo neutro.
- Limpieza mecánica y química del reverso (Etanol) y desinsectación preventiva contra el ataque de xilófagos (Per-xil 10).
- Eliminación mecánica de las grapas y los restos de papel del reverso.
- Barnizado de protección del dorado con goma laca.
- Estucado y desestucado de las pérdidas de policromía mediante un estuco sintético.
- Reintegración cromática de las pérdidas con pan de oro.
- Protección final.
