Heliodoro expulsado del templo

Inventario	0152
Autor	Álvarez Enciso, Domingo (Lugar de nacimiento: Mansilla de la sierra de Cameros, 1737 - Lugar de defunción: Jerez de la Frontera, 1800)
Copia de;	Raphael [Compañero de los números 46, 47 y 143]
Título	Heliodoro expulsado del Templo
Materia/Soporte	Lienzo
Técnica	Óleo
Dimensiones	Sin marco: Altura = 63 cm; Anchura = 89 cm
Iconografía	Antiguo Testamento
Datación	1701=1800
Contexto Cultural/Estilo	Escuela Española
Historia del Objeto	Pérez Sánchez, 1964, p. 23: Copia de Rafael.
Catalogación	Departamento Museo

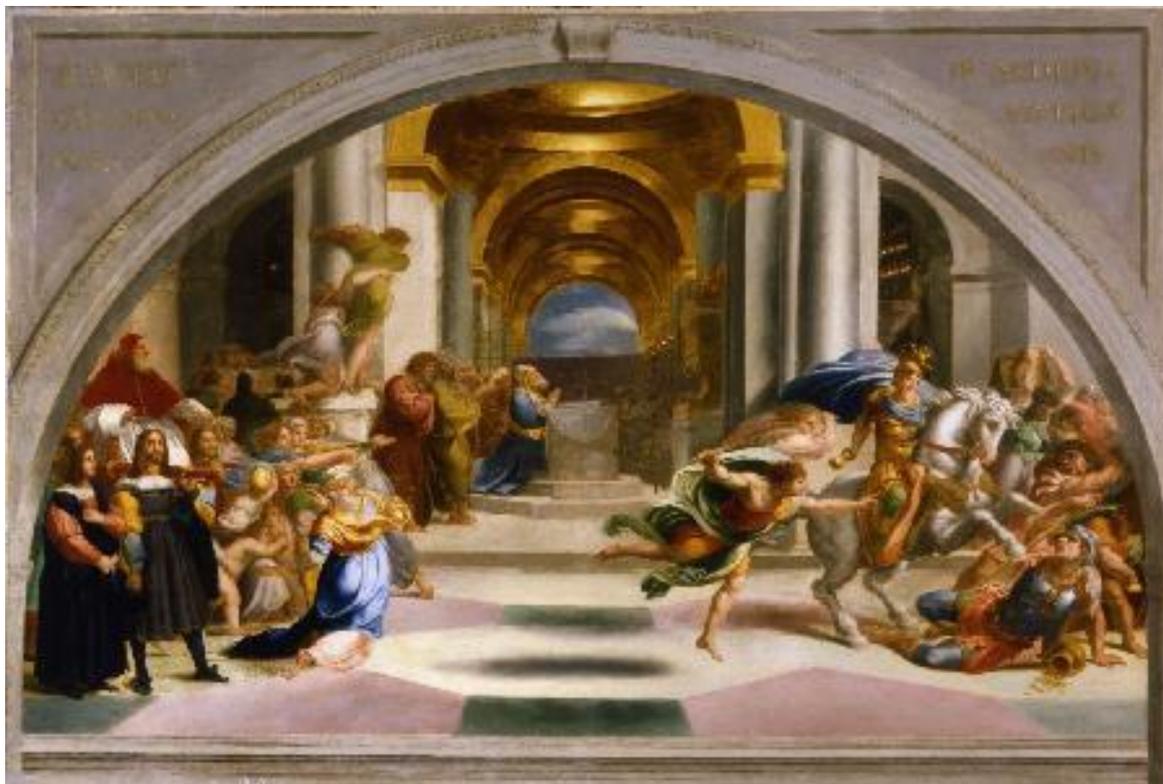
La tela presenta roturas cinco, con pérdida de tejido.

Bastidor de esquinas las esquinas fijas, esto impide la tensión del lienzo provocando deformaciones en la tela.

Se observa un barniz muy oxidado con cambio de coloración, pérdida de transparencia.

Multitud de craqueladuras en algunas zonas con desprendimiento de la capa pictórica.

- Desmontaje y tratamiento de las etiquetas históricas, lavado y desacidificado
- Empapelado de protección de la pintura.
- Desmontaje de la obra del bastidor.
- Sentado de color.
- Corrección de las deformaciones.
- Eliminación de las marcas del bastidor del soporte.
- Reentelado.
- Tensado de la obra en el bastidor con cuñas y biselado, tratado preventivamente contra el ataque de xilófagos.
- Montaje de las etiquetas históricas sobre el bastidor.
- Desempapelado de la superficie pictórica.
- Eliminación de la capa de contaminación
- Eliminación de un barniz muy grueso amarillento.
- Eliminación de repintes con oscurecimiento del color.
- Barnizado de protección.
- Estucado de pequeñas pérdidas.
- Reintegración cromática de los estucos.
- Barnizado final.
- Desinsectación preventiva del bastidor.
- Montaje sobre el bastidor de las etiquetas de la obra.

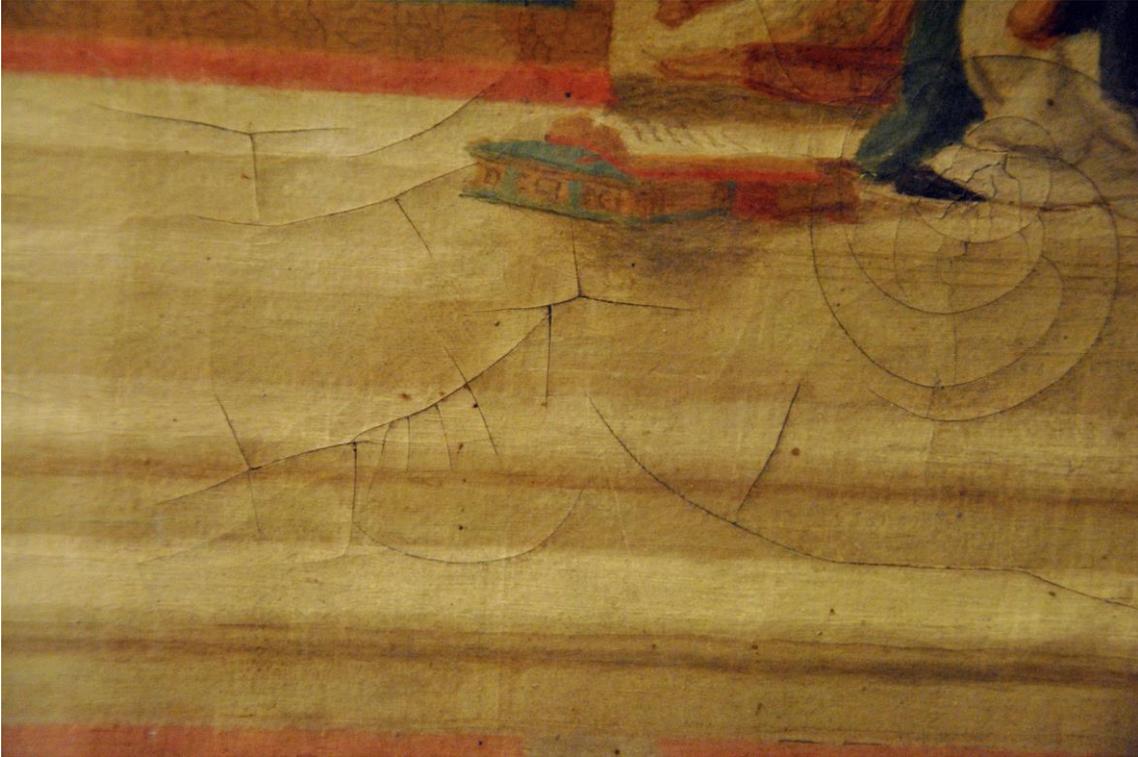
Detalle de craqueladuras

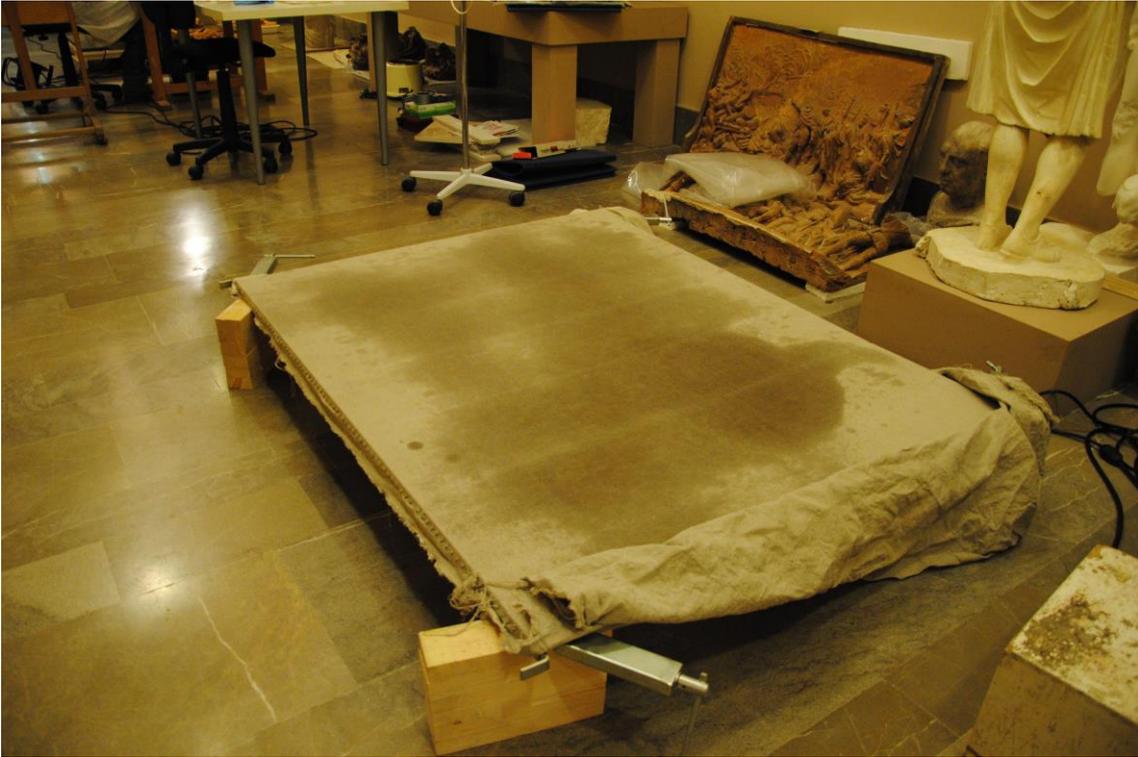
Preparación de la tela

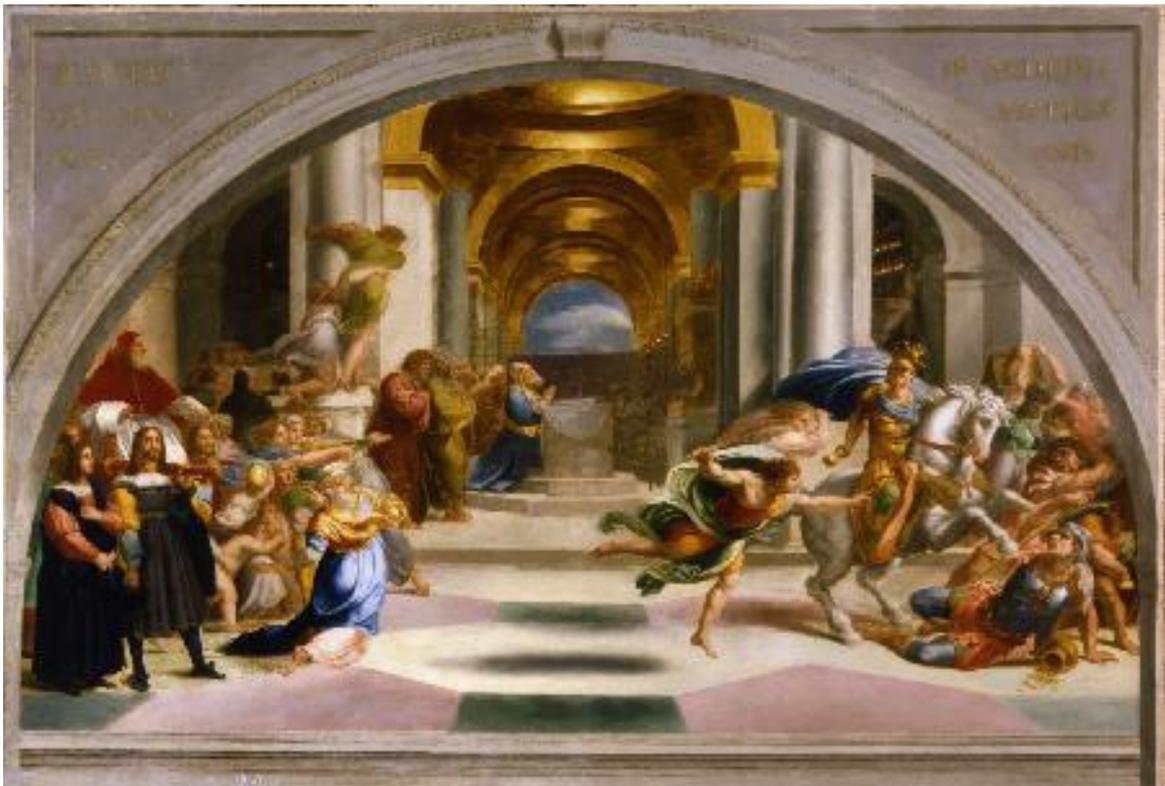
Fotografía final.
