Nº de inventario 0155
Nº de informe 84
Fecha 12

Eraso, Manuel de

La Dolorosa

Nº Inventario: 0155

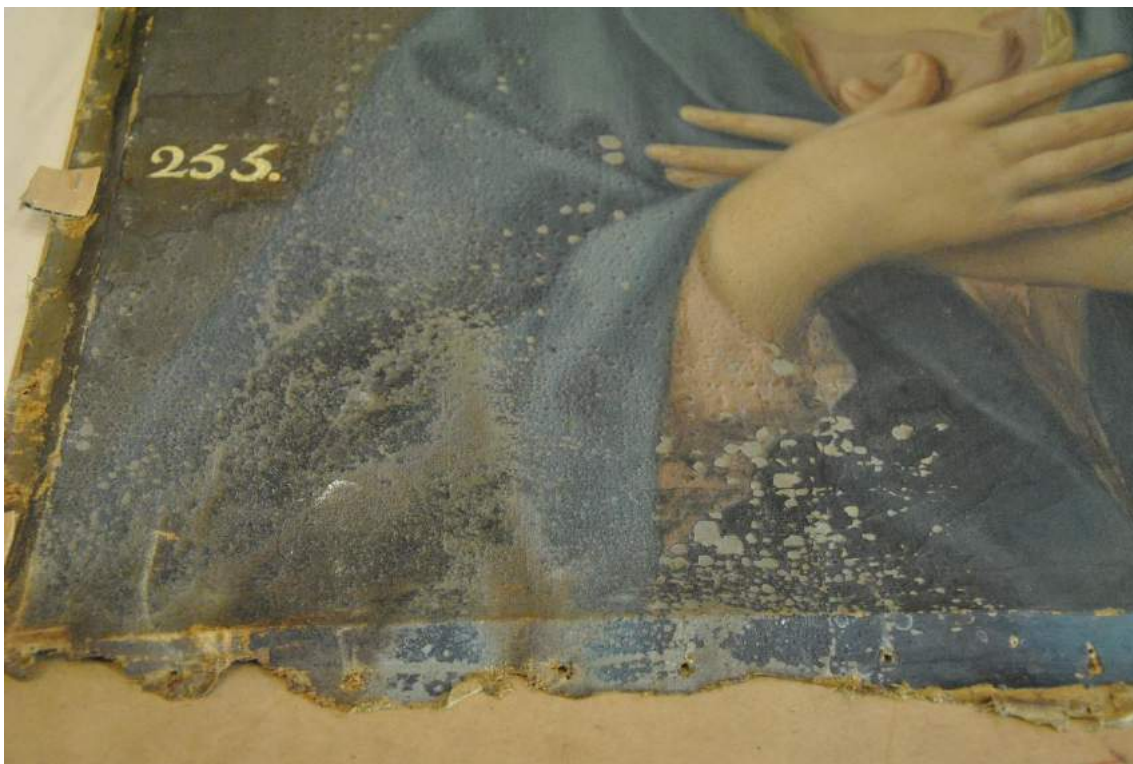
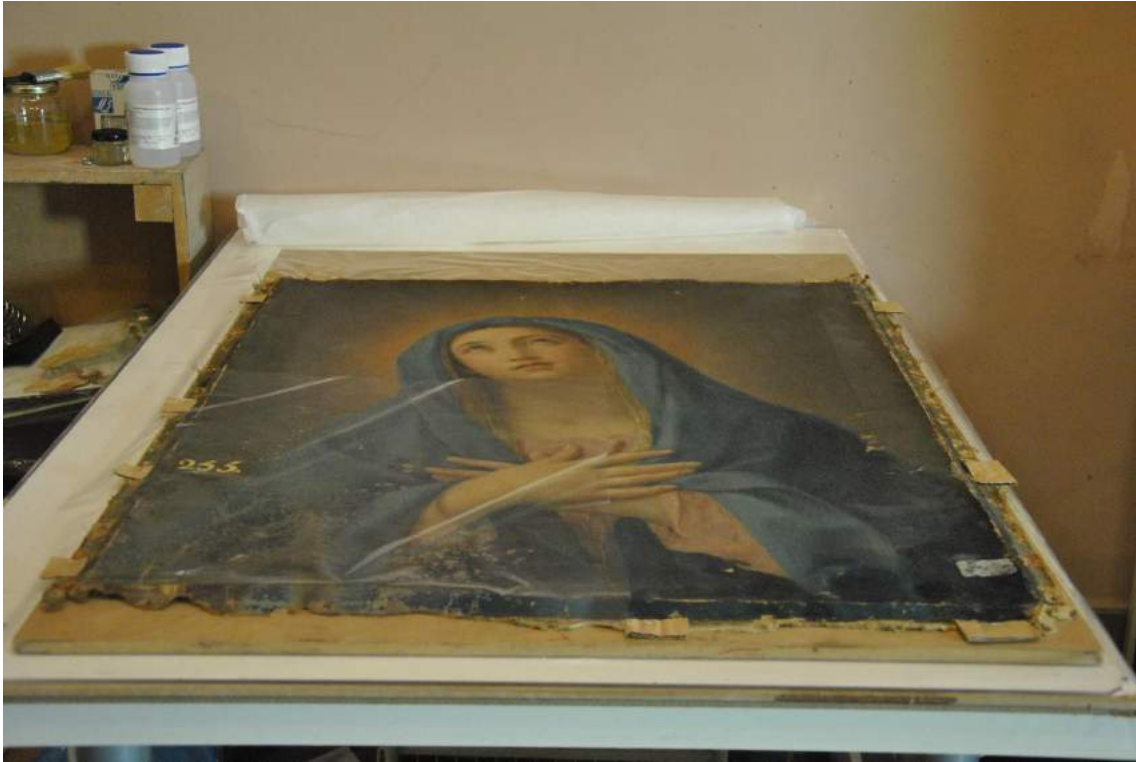
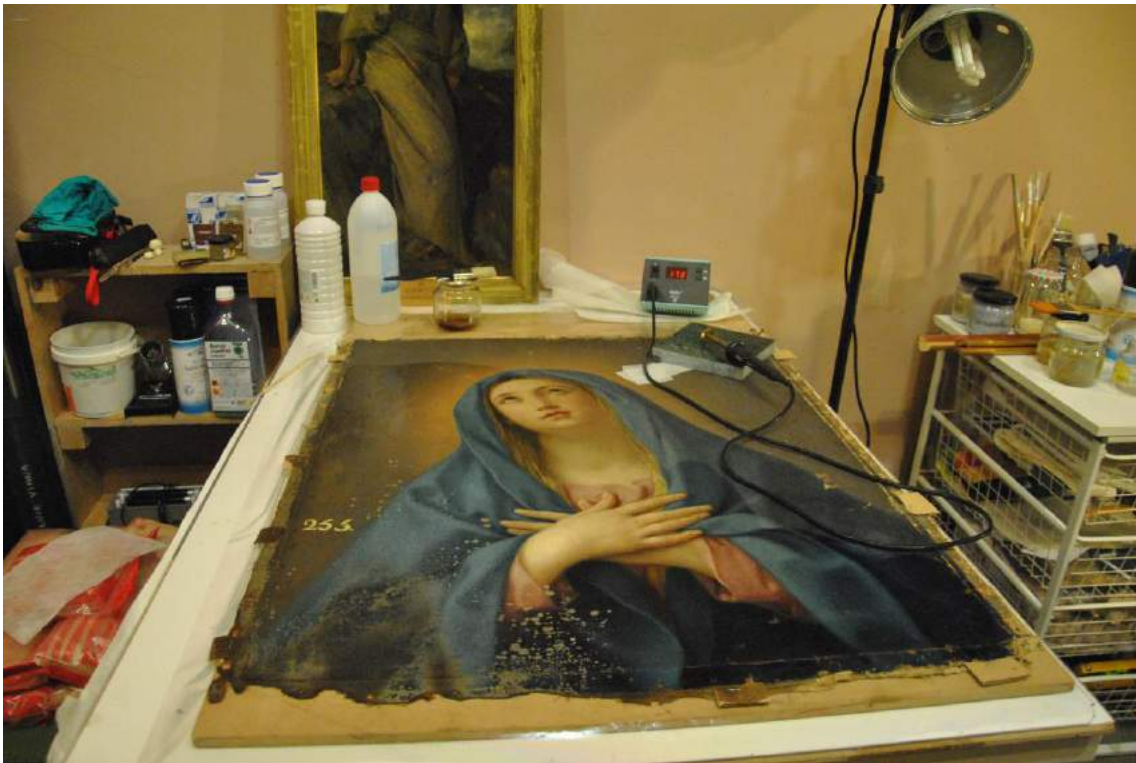
Esta obra presenta lesiones por exposición a un excesivo calor, presumiblemente debido a la combustión de una vela, estas lesiones se observan en la mitad izquierda de la obra.

Ampollas provocadas por sobrecalentamiento de la obra.

Detalles de lesiones de la obra.

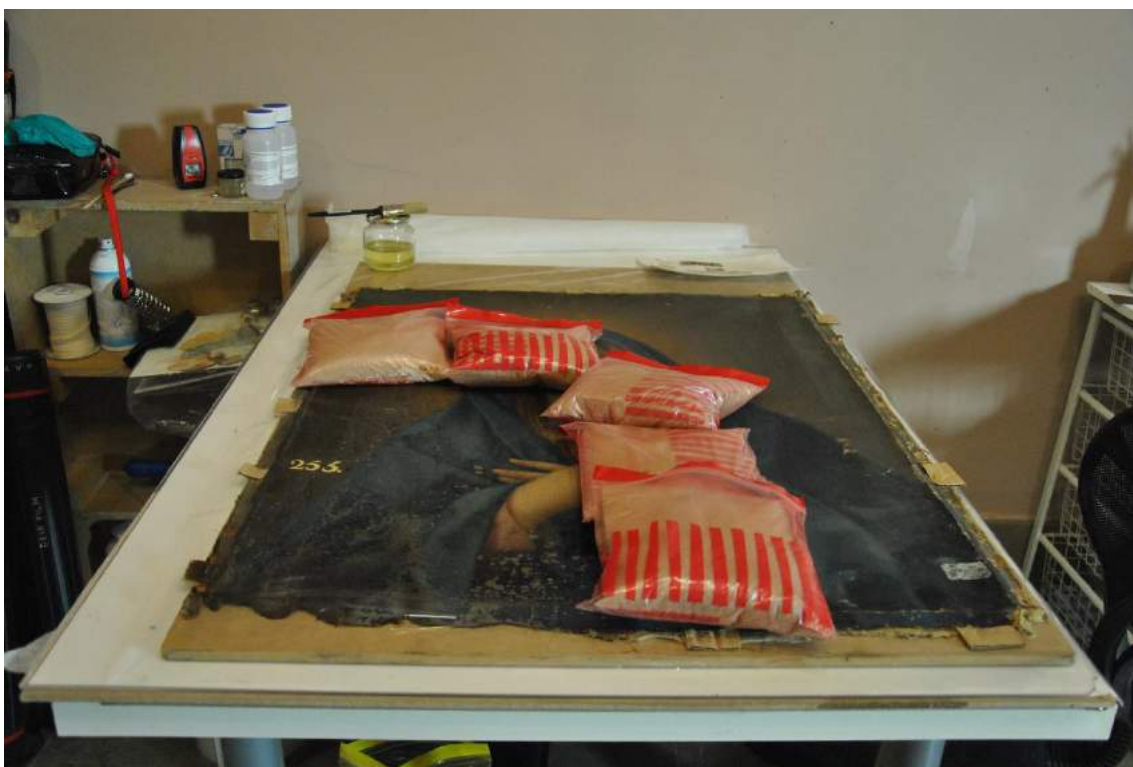
Detalle del tratamiento.

- Documentación fotográfica.
- Desmontaje y tratamiento de las etiquetas antiguas, lavado y desacidificado.
- Protección de la capa pictórica.
- Tratamiento de hidratación de la capa pictórica.
- La obra permanece sometida a hidratación y peso continuo durante un mes.
- Sentado de color.
- Adhesión de bordes perimetrales, ya que la obra presenta una inscripción en el reverso.
- Tratamiento preventivo de desinsectación del bastidor.
- Montaje de la obra en el bastidor.
- Protección de la capa pictórica.
