Nº Informe restauración: 64

**INFORME DE RESTAURACIÓN  
 SAN BRUNO  
 ANÓNIMO**

<b>uso:</b> Real Academia de Bellas Artes de San Fernando

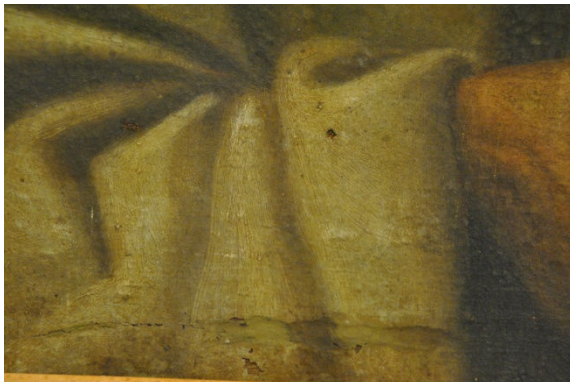
Se aprecian bastantes repintes de gran tamaño, fruto de una intervención anterior.

Detalle de los repintes en el borde inferior.

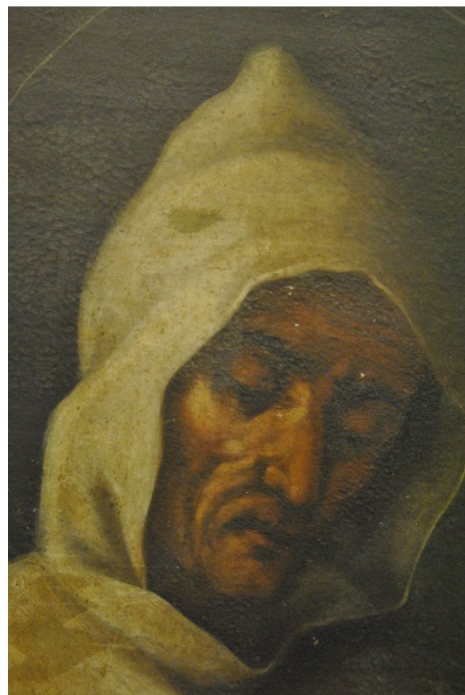
Detalle de los repintes.

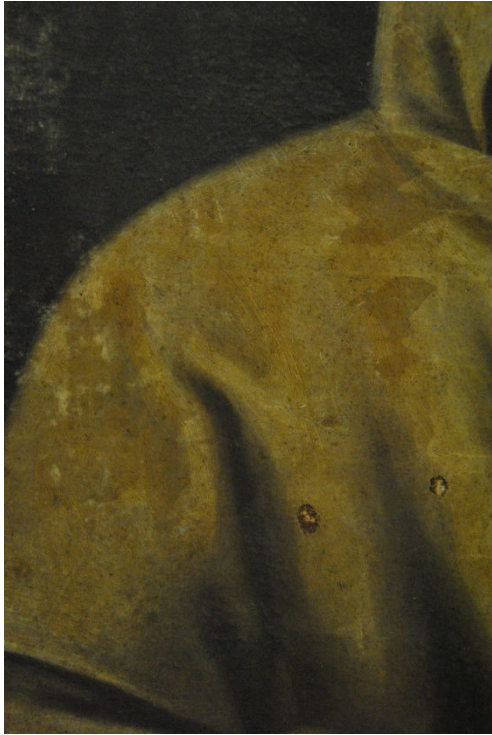
Detalle de los repintes.

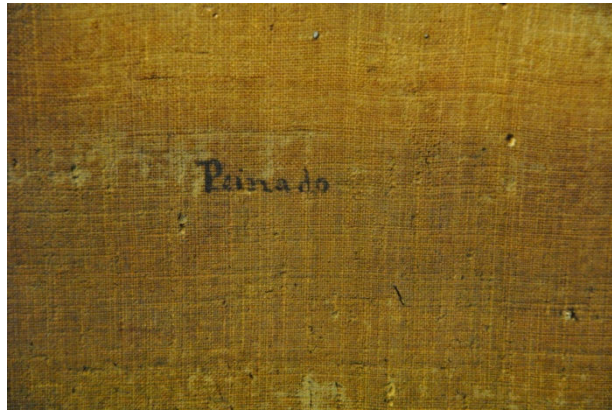
En el reverso de soporte aparece en tinta "Peinado", escrito en el borde superior.

Detalle de la inscripción del reverso del soporte.

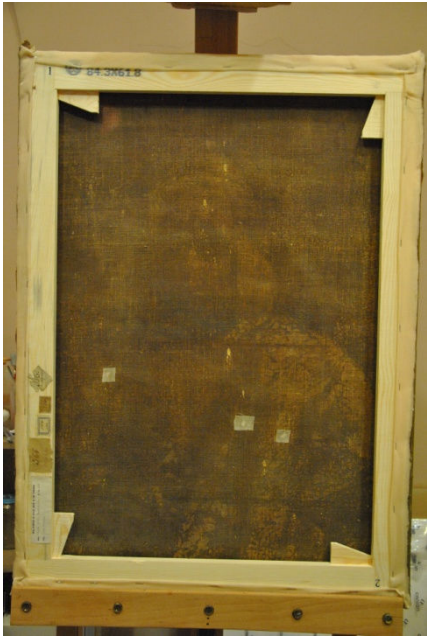
Trasera de la obra una vez restaurada.

- Documentación fotográfica del estado de conservación.
- Desmontaje de la obra del marco claveteado.
- Empapelado de protección de la pintura.
- Desmontaje de la obra del bastidor.
- Eliminación de las marcas del bastidor del soporte.
- Sentado de color y consolidación de la policromía en mesa de succión.
- Sutura de la roturas del soporte; Se colocan 7 parches con crepelina y Beva Film. Tres de ellos en las roturas de mayor tamaño que se encuentran en el centro del soporte. El resto cubren pequeños agujeros perimetrales. Algunos de estos agujeros han quedado cubiertos por la tela de las bandas perimetrales.
- Colocación de bandas perimetrales de tensión con una crepelina y Beva Film.
- Tensado de la obra en un nuevo bastidor con cuñas y biselado, tratado preventivamente contra el ataque de xilófagos con Perxil..
- Desempapelado de la superficie pictórica.
