| Título: Batallas de Senaquent | Autor: Andres Gines de Aguirre |

**ESTADO DE CONSERVACION**

| INTERVENCION | |

Real Academia  
de Bellas Artes  
de San Fernando  
[rabasf.com](http://rabasf.com)

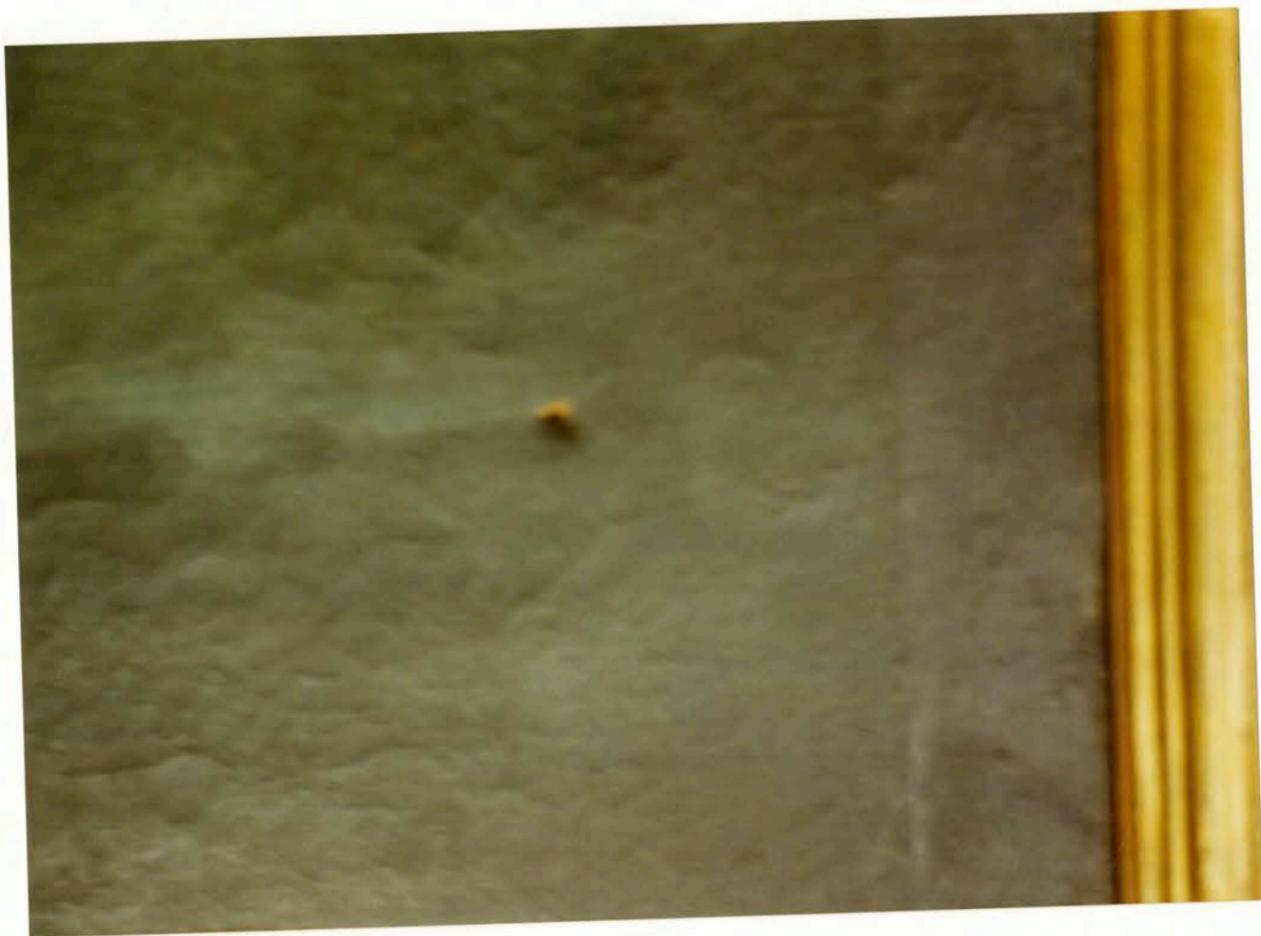
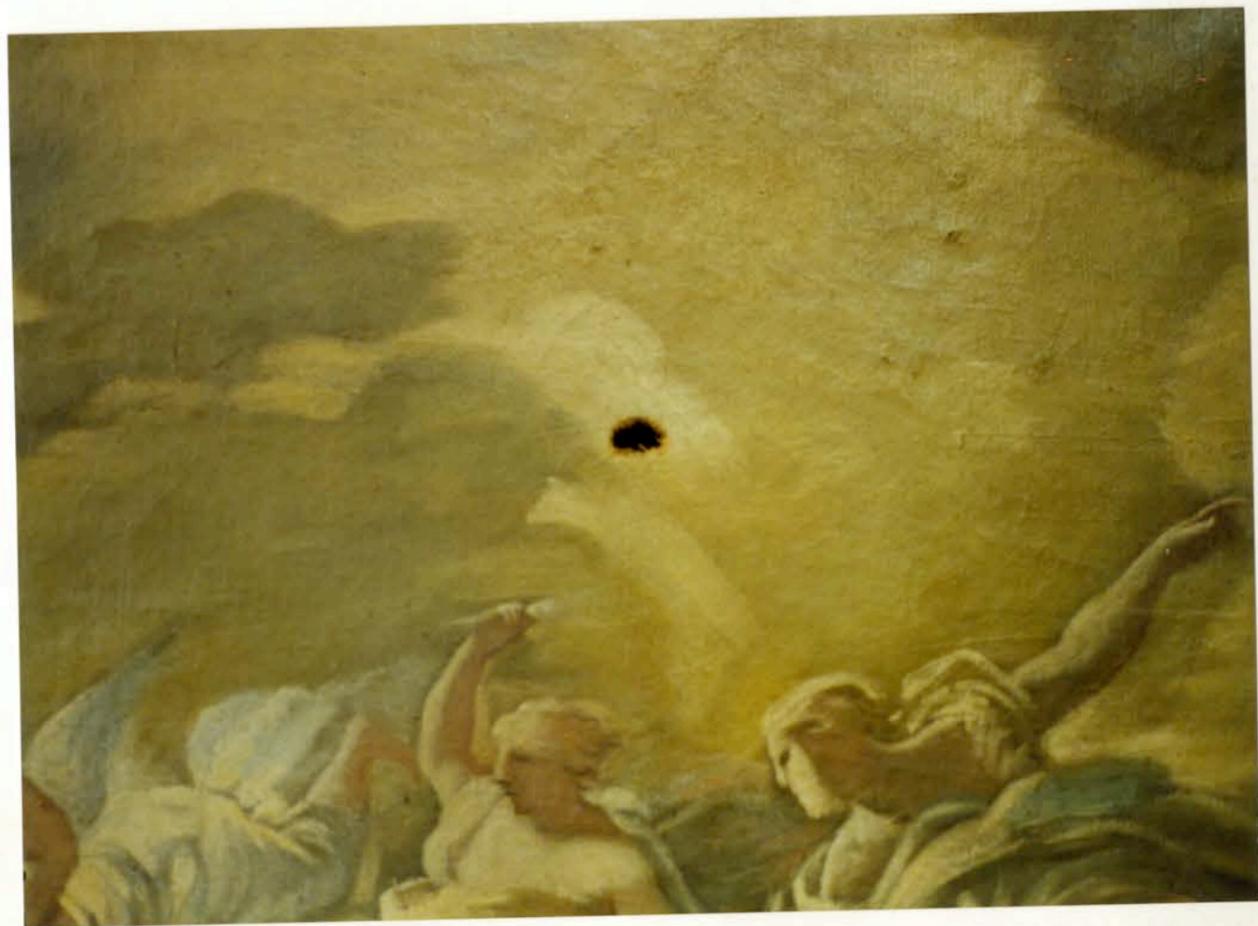
| N.º Registro | Fecha | Formato | Descripción |
|---|---|---|---|
| 51/7 | | | Detalles de deterioros |

Deterioros: Bastidor: Con travesaño central, sin cuñas ni rebajes  
Bordes: Suficientes  
Oxidación: Regular  
Desgastes: Zonas puntuales  
Lagunas: Si, zonas pequeñas  
Desgarros: Varios de pequeño tamaño  
Abolsamientos:  
Deformaciones: Central ligera  
Suciedad: Si  
Ataque biológico: No aparente  
Otros:

Causas del deterioro: Golpes

Deterioros: Cuarteados: No  
Abolsamientos:  
Deformaciones:  
Pérdida de cohesión:  
Lagunas: En los desgarros  
Otros:

| | Deterioros: Pulverulencia: En los bordes de los desgarros<br>Desgaste: General<br>Barridos:<br>Lagunas: En los desgarros<br>Pasmados:<br>Escamación:<br>Repintes:<br>Cuarteados:<br>Alteraciones:<br>Otros: | |
| | Deterioros: Suciedad: no muy abundante, generalizada<br>Faltas: generalizadas pequeñas, y falta esquina inf. decha<br>Desgastes:<br>Otros: Faltas esquina inf. decha. Madera más 5x5 cm. | |
| | Causas del deterioro: Golpes en los traslados. | |

**MARCO:** Injerto de madera de pino (Antigua) en esquina superior decha y Araldit Madera para la reintegración limpieta con H<sub>2</sub>O. Alcolol y Amoniacos de la suciedad acumulada sobre el plateado.  
Reintegración con Goldfinger y Anavele.  
Barnizado final con Paraloid al 5% en tolueno.

| INTERVENCION | |
|--|---|
| SOPORTE:<br>& Eliminación de las deformaciones con peso y humedad.<br>Parches por la parte posterior con Beta Film y calor | |
| PREPARACION:<br>Reintegración de estuco en lagunas con estuco sintético | |
| CAPA PICTORICA:<br>Reintegración con pigmentos al barniz | |

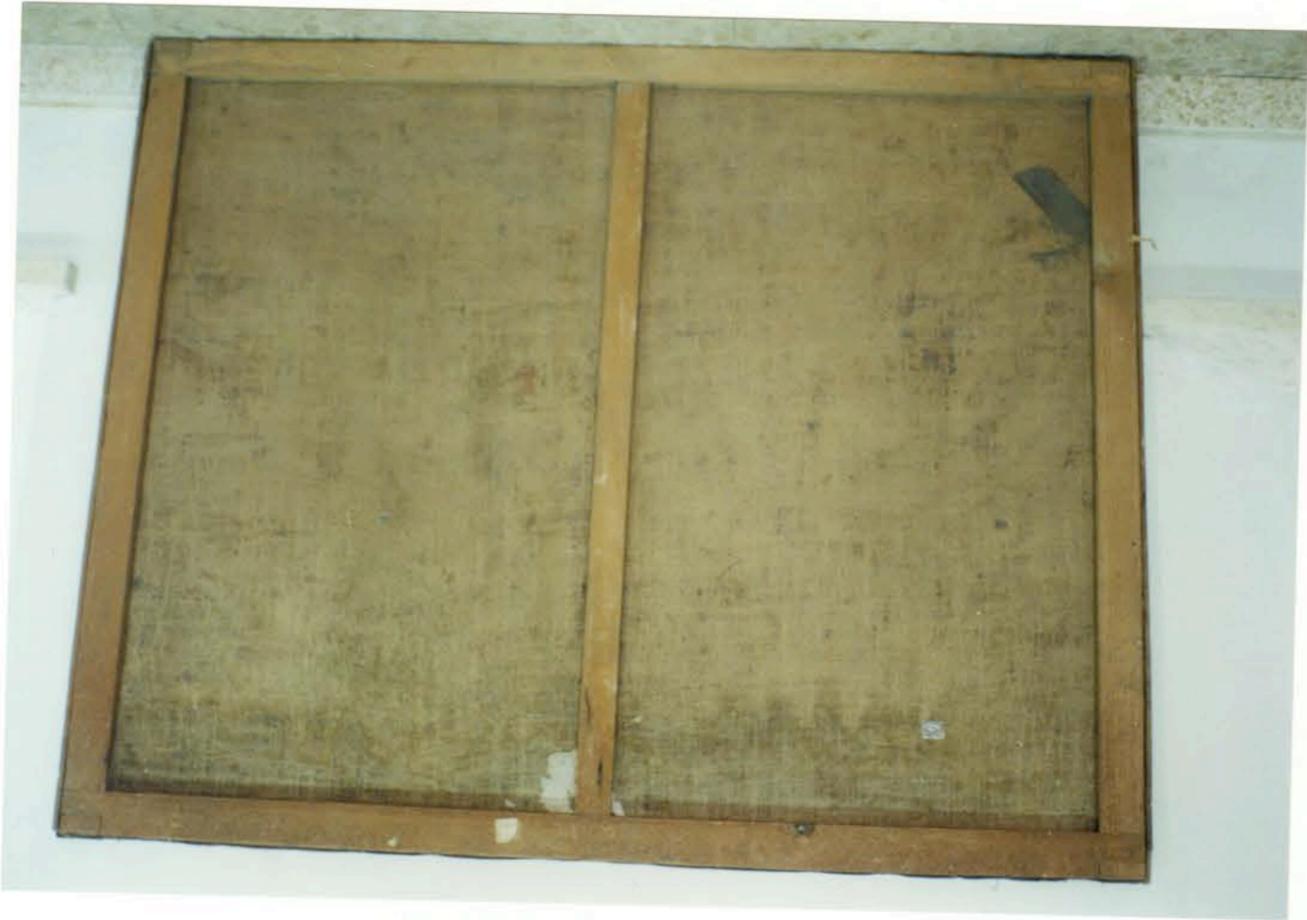
| N.º Registro | Fecha | Formato | Descripción |
|---|---|---|---|
| 52/14 | | | Estado de color |

| | Deterioros: Suciedad: Generalizada<br>Pasmados:<br>Irregularidad:<br>Oxidación:<br>Otros: Opacidad | |
| | Causas del deterioro: Tiempo | |

| INTERVENCION | |
|--|---|
| ESTRATO SUPERFICIAL:<br>Barnizado con barniz de Reintegración | |
