Nº Informe restauración: 63

**INFORME DE RESTAURACIÓN  
 LA CENA DE EMAÚS  
 DOMINGO ÁLVAREZ ENCISO**

<b>REAL ACADEMIA DE BELLAS ARTES DE SAN FERNANDO</b>	<b>La Cena de Emaús Álvarez Enciso, Domingo Nº inv. 242</b>	
Dimensiones: 124 x 64 cm	Fecha reconocimiento: 20/01/ 12	Tipo de objeto: ÓLEO SOBRE LIENZO
<b>Nº inventario y etiquetas:</b> 60 (etiqueta romboidal en esquina inferior izquierda); Nº 60 (nº en tiza en la esquina superior izquierda); 711 (etiqueta circular en esquina inferior derecha); 242 1963 (estampilla en trasera del bastidor); C19/P682 (en tinta en el reverso del bastidor).

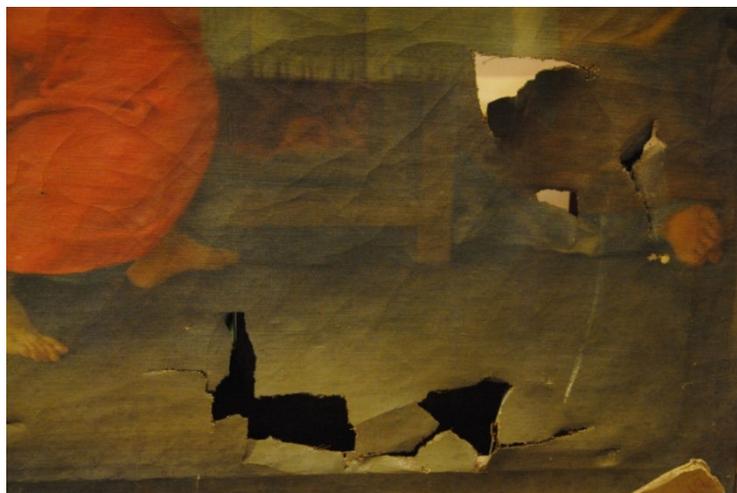
El lienzo presenta una distensión con deformaciones generalizadas en toda la superficie provocado por la pérdida de funcionalidad del bastidor. Se observa oxidación generalizada del soporte.

En el soporte se observan 5 roturas, una de ellas de gran tamaño y con

pérdida de materia en la mitad inferior de la obra.

En las dos esquinas inferiores falta parte de la tela y bordes a causa de desgarros.

Craquelados de la policromía y preparación repartidos por toda la superficie y concentradas especialmente en las zonas de roturas y causadas posiblemente por golpes.

Restos de pintura (posiblemente de la misma obra) pegadas al revés sobre la superficie de la obra.
