Título: *Agar e Isusel en el desierto* Autor: MAELLA, MARIANO SALVADOR

Dimensiones: 1,82 x 1,29 Cronología: S-XVIII

Real Academia
de Bellas Artes
de San Fernando
rabasf.com

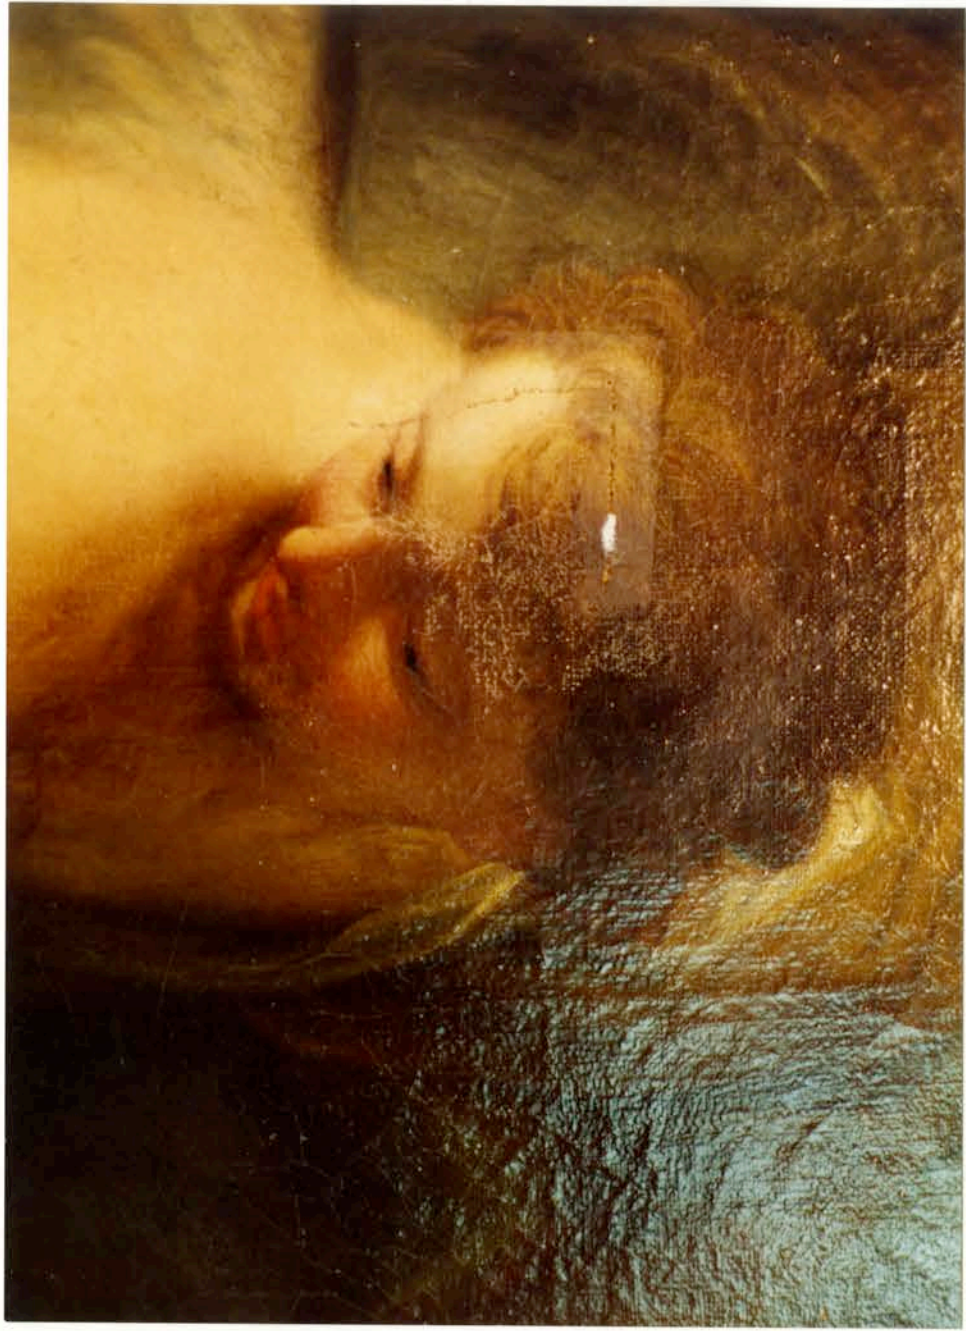
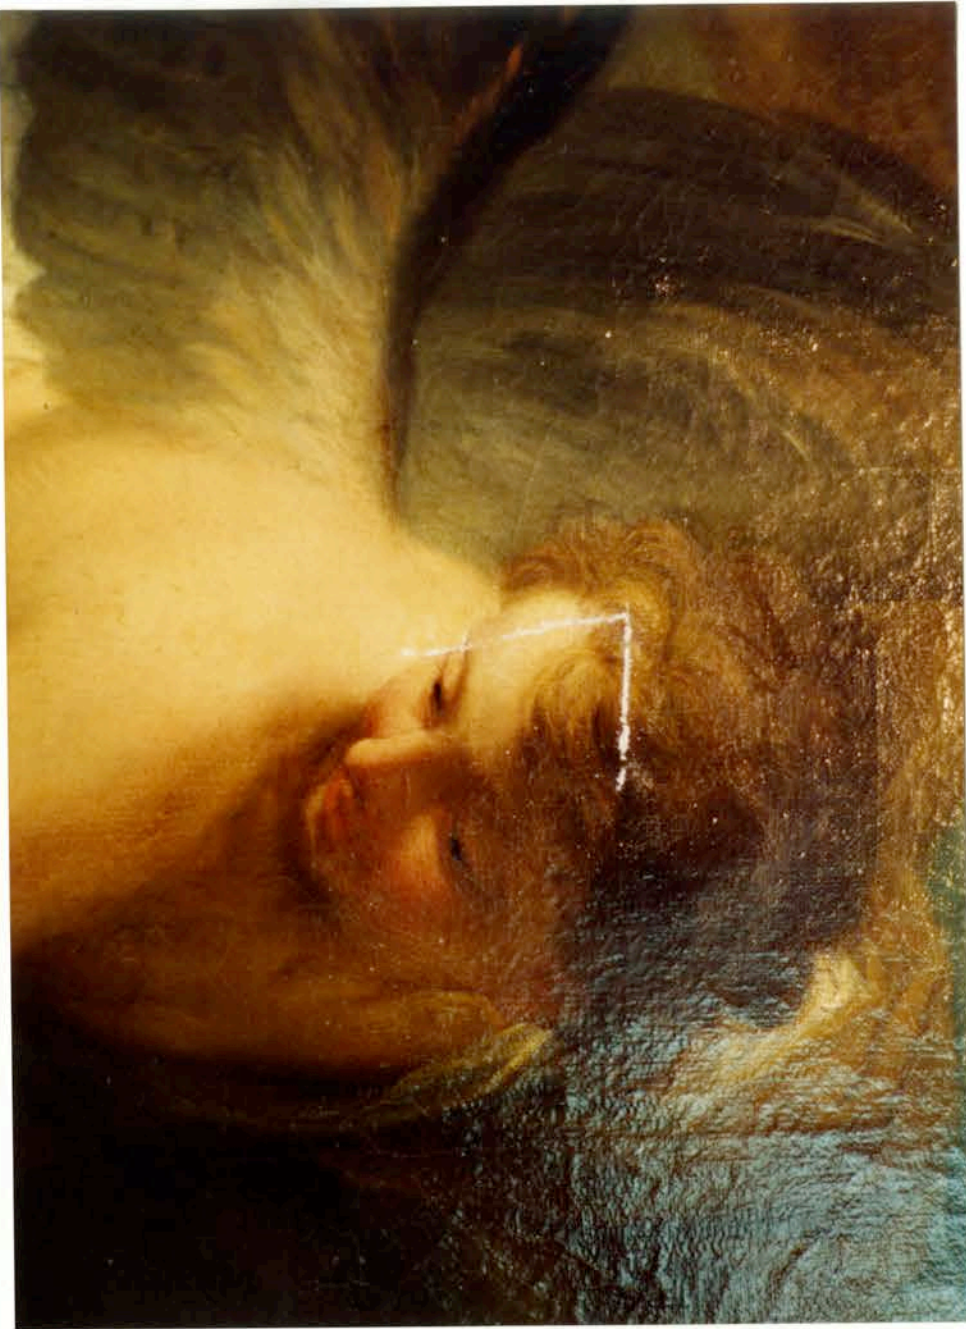
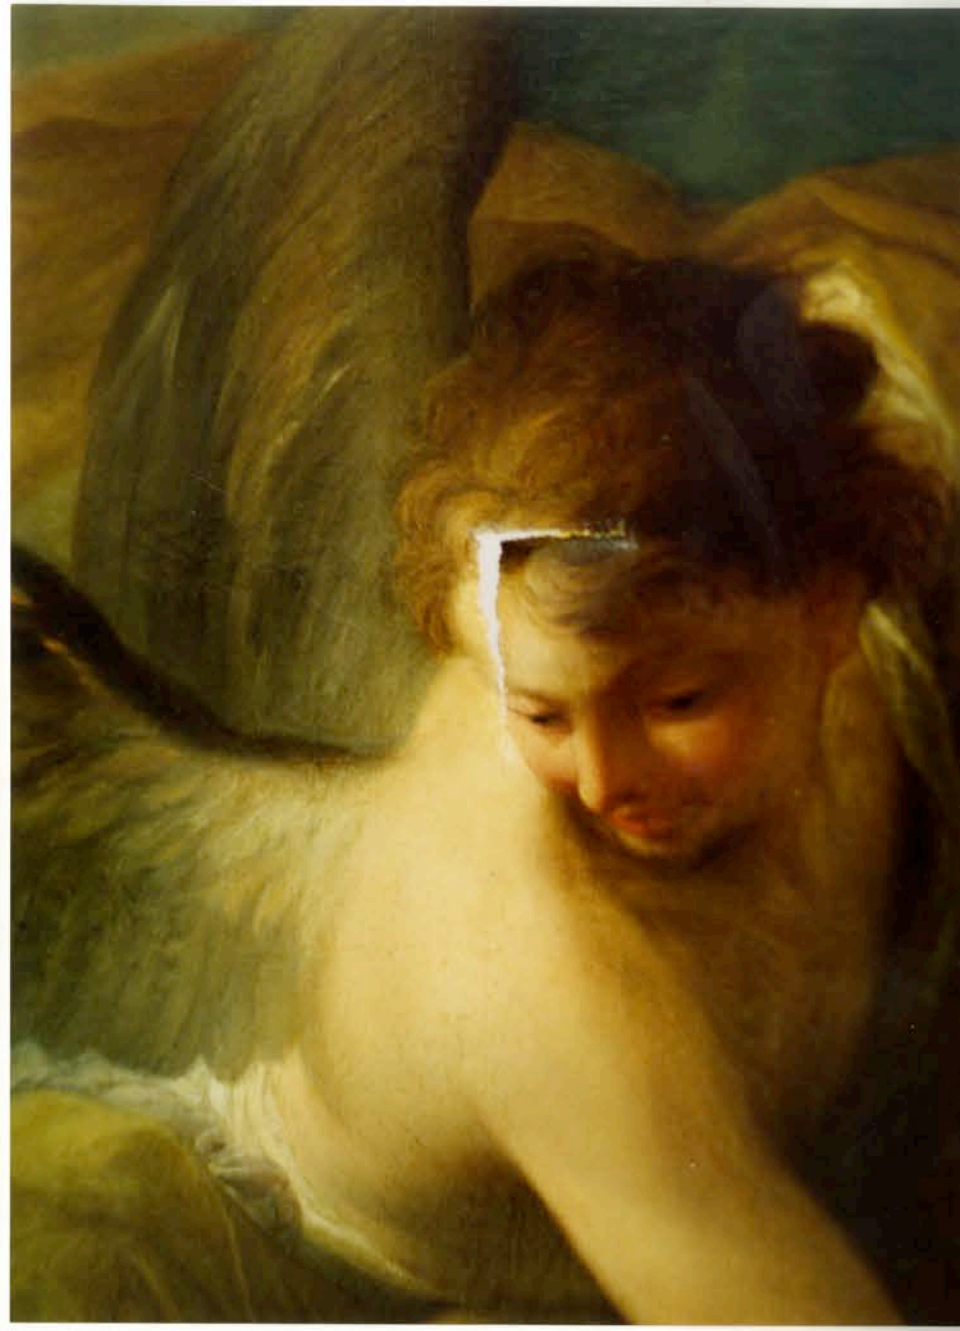
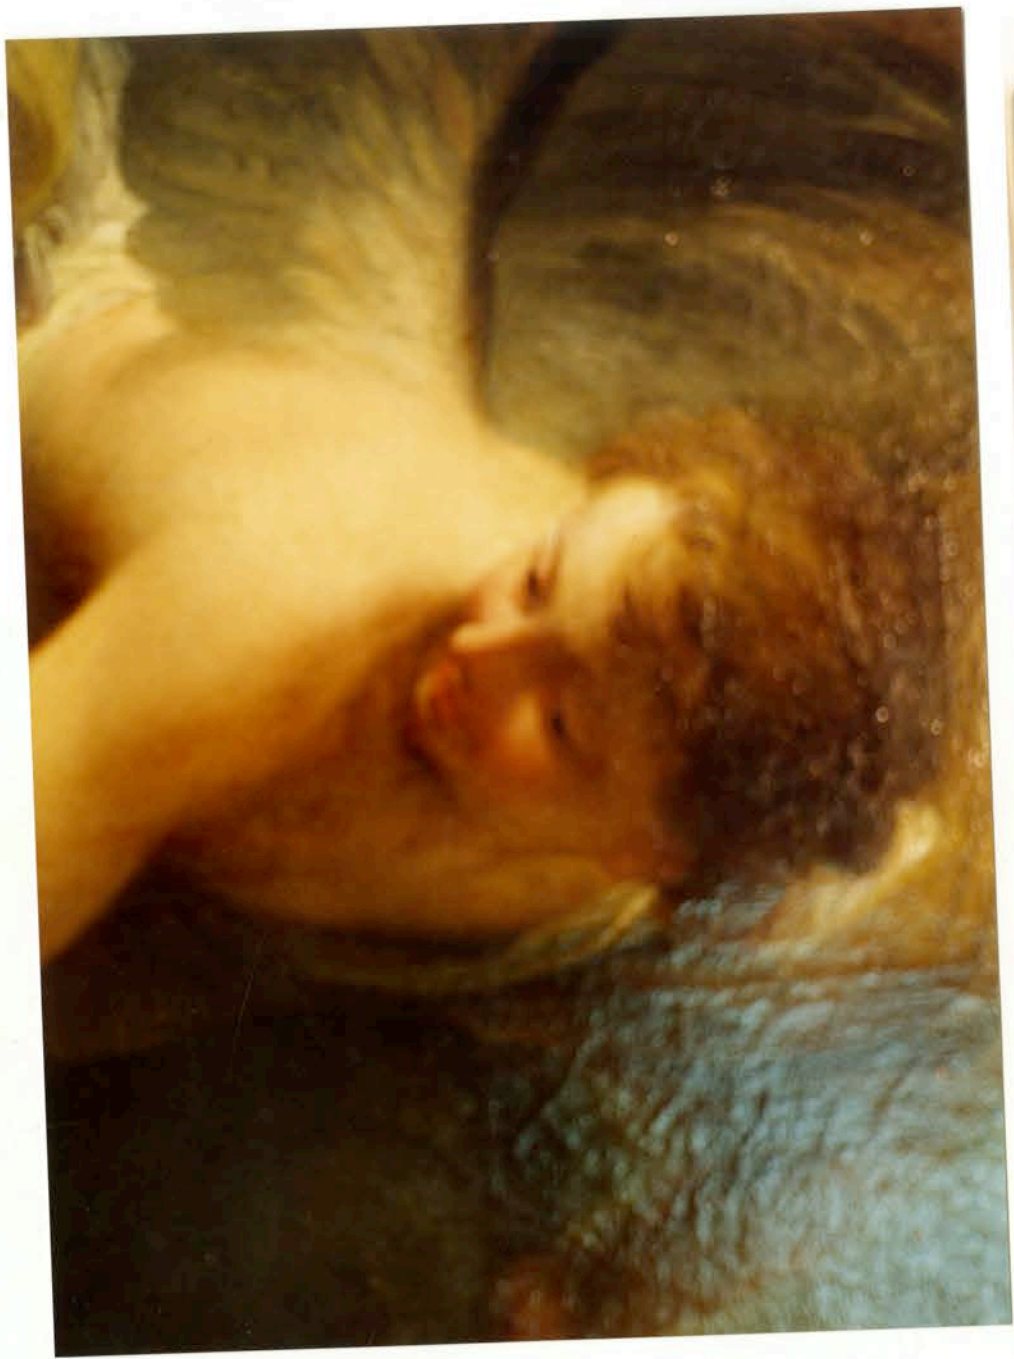
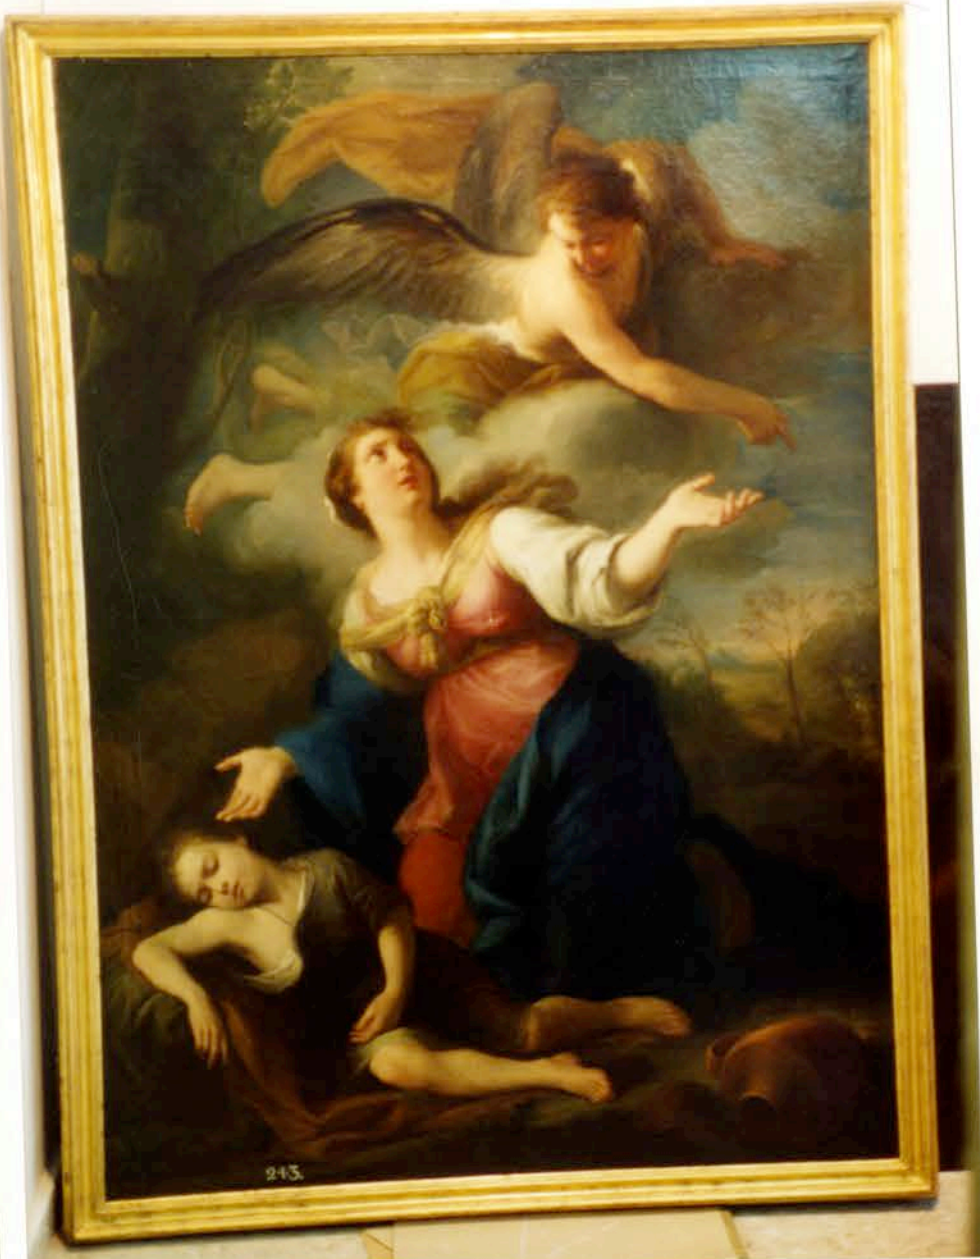
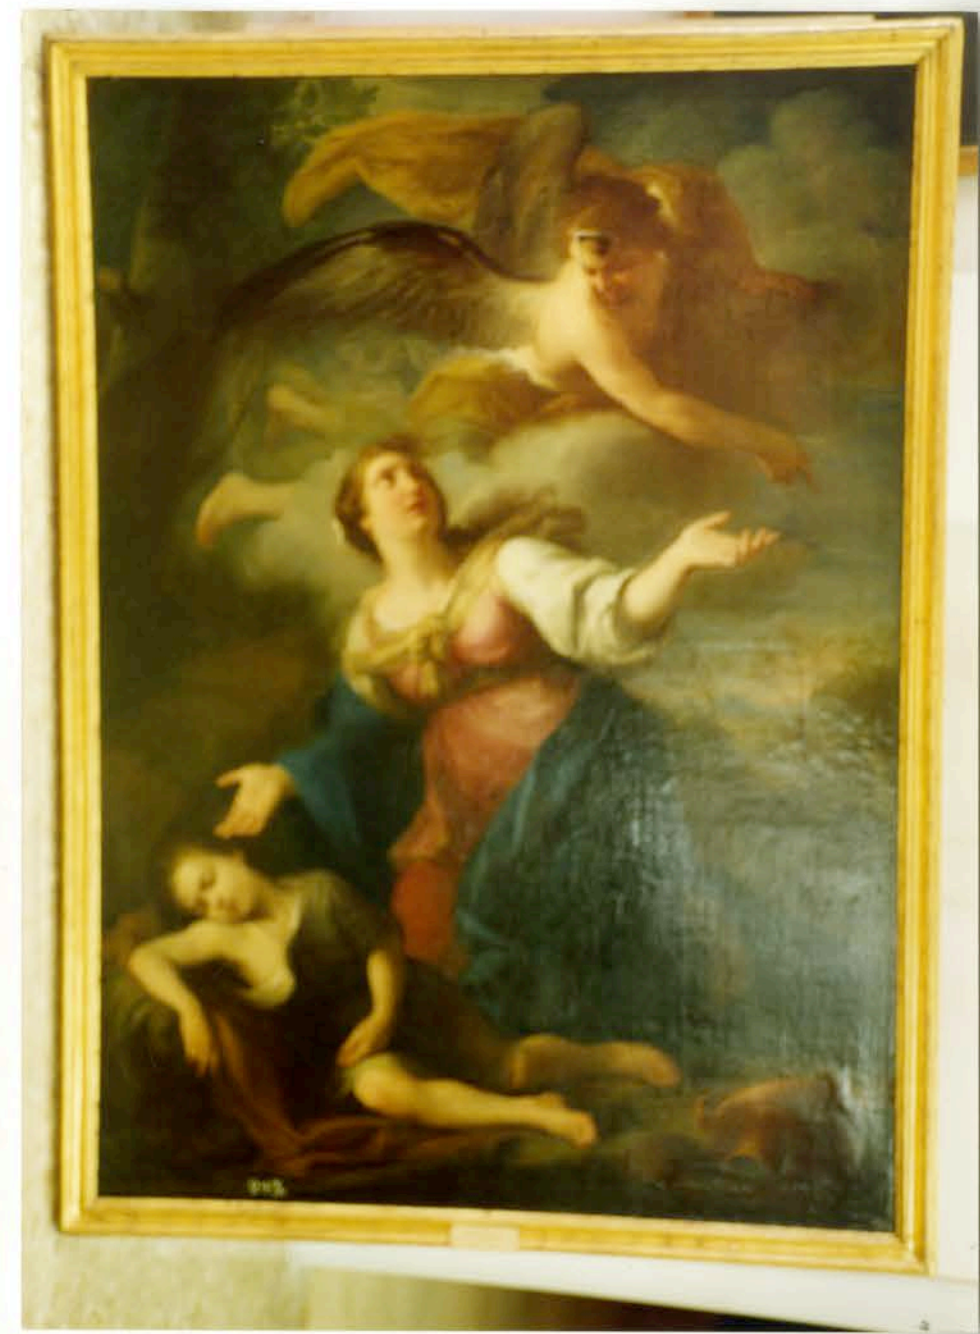
N.º Registro	Fecha	Formato	Descripción
15-17	Mayo 93	13x18-C	General, inicial
15-18	"	"	Detalle, "
15-20	"	"	En proceso
15-21	"	"	"
15-22	"	"	Final, detalle
15-23	"	"	" general

Deterioros: Bastidor: *Con cuñas y travesaños*
 Bordes:
 Oxidación: *Regular*
 Desgastes:
 Lagunas:
 Desgarros: *Con forma de L de 11x8*
 Abolsamientos:
 Deformaciones:
 Suciedad:
 Ataque biológico:
 Otros: *Tiene garches marcados*

Causas del deterioro: *Accidente en la exposición*

Deterioros: Cuarteados:
 Abolsamientos:
 Deformaciones:
 Pérdida de cohesión:
 Lagunas: *En el desgarró*
 Otros:

INTERVENCION		
Fecha Comienzo: <i>Mayo 93</i>	Restaurador/es: <i>CARMEN RALLO</i>	
Fin:		
SOPORTE: <i>Parde con Beva film y color. Previamente, para eliminar la deformación, humedad y peso y protección del anverso con papel japonés y cola de conejo</i>		
PREPARACION: <i>Se rellenó la laguna, tras haber efectuado un subido de color preventivo, con Blumestuco</i>		
CAPA PICTORICA: <i>Con material reversible: aureola</i>		
ESTRATO SUPERFICIAL: <i>Sólo se barnizó la zona, con Daumar</i>
